ANUARIO ARQUEOLÓGICO DE ANDALUCÍA 2013

Control Arqueológico de Movimiento de tierras en la *Escuela de Artes y Oficios de Guadix (Granada) Expediente: 5624*

Elena Navas Guerrero.

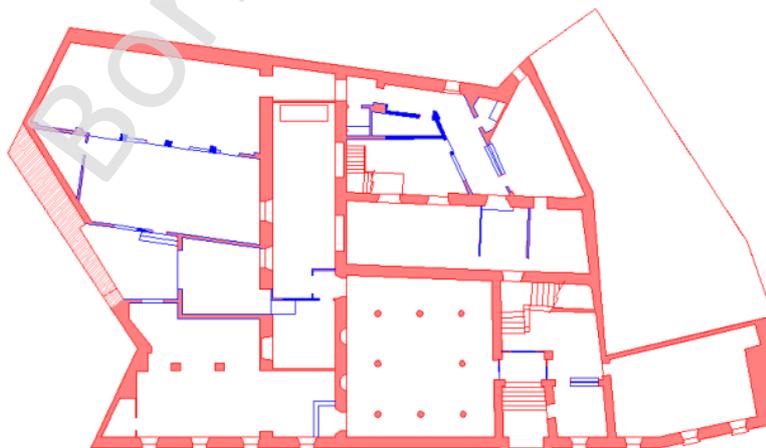
En el plano del sótano (Ilustración 3), podemos observar, en color verde, la ubicación de las ventanas abocinadas, para ventilación indirecta del sótano. Así mismo, en color marrón, encontramos las dos puertas originales, una con acceso al patio trasero y otra en comunicación con el patio principal. Actualmente todos estos vanos se encuentran cegados. En azul está indicado el acceso actual desde el patio trasero, así como la instalación de la caldera de la calefacción, situada al interior del sótano.

Ilustración 3: *Planta actual. En azul las edificaciones adosadas al inmueble original.*

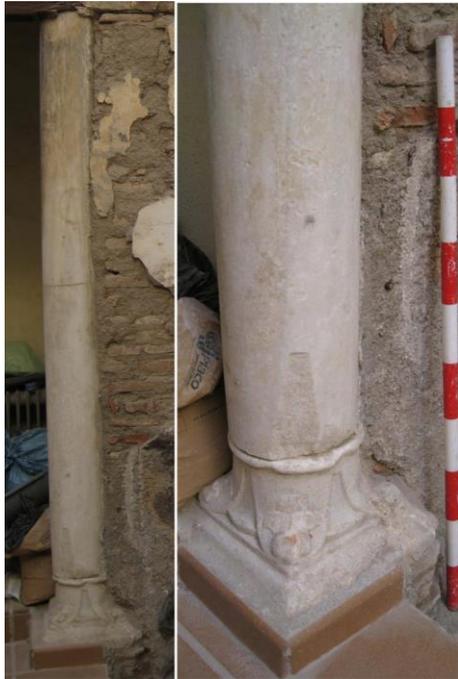
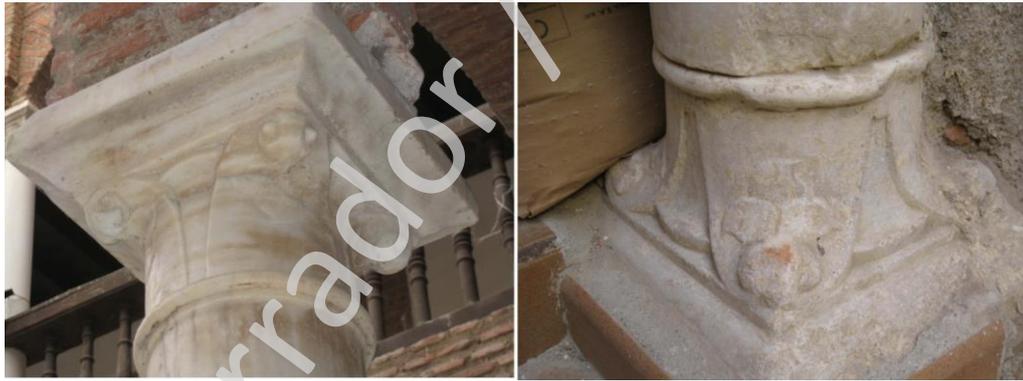
En el patio trasero, también encontramos una columna reutilizada, elaborada en mármol y con el capitel labrado con motivos vegetales. Se utilizó como pie derecho, en el centro de una gran viga durmiente de madera, con zapatas en los extremos y en el centro. La columna estaría situada en el centro de la durmiente, pero posteriormente se cerró una parte del patio y la columna quedó en una de las esquinas del pequeño patio resultante. La columna está colocada de forma invertida, con el capitel funcionando como basa. Sabemos que es una columna sobrante del palacio de Villaverde, pues coinciden en el mismo tipo de material y la misma decoración. Ambos edificios son coetáneos y a pesar de la erosión y de los pegotes de cemento adheridos al capitel del antiguo seminario, no se puede obviar su procedencia.

El palacio de Villaverde cuenta con un gran patio principal, con columnas de mármol y de capiteles decorados con motivos vegetales, que de forma alterna llevan el blasón familiar labrado. La columna del patio trasero del Seminario procede de las sobrantes o desechadas durante las obras del palacio de Villaverde y fue reutilizada en el patio del Seminario.

Ilustración 4: Fuste y capitel invertido en la columna del patio trasero. Abajo Capitel del palacio de Villaverde (Izquierda) y del Seminario (Derecha)

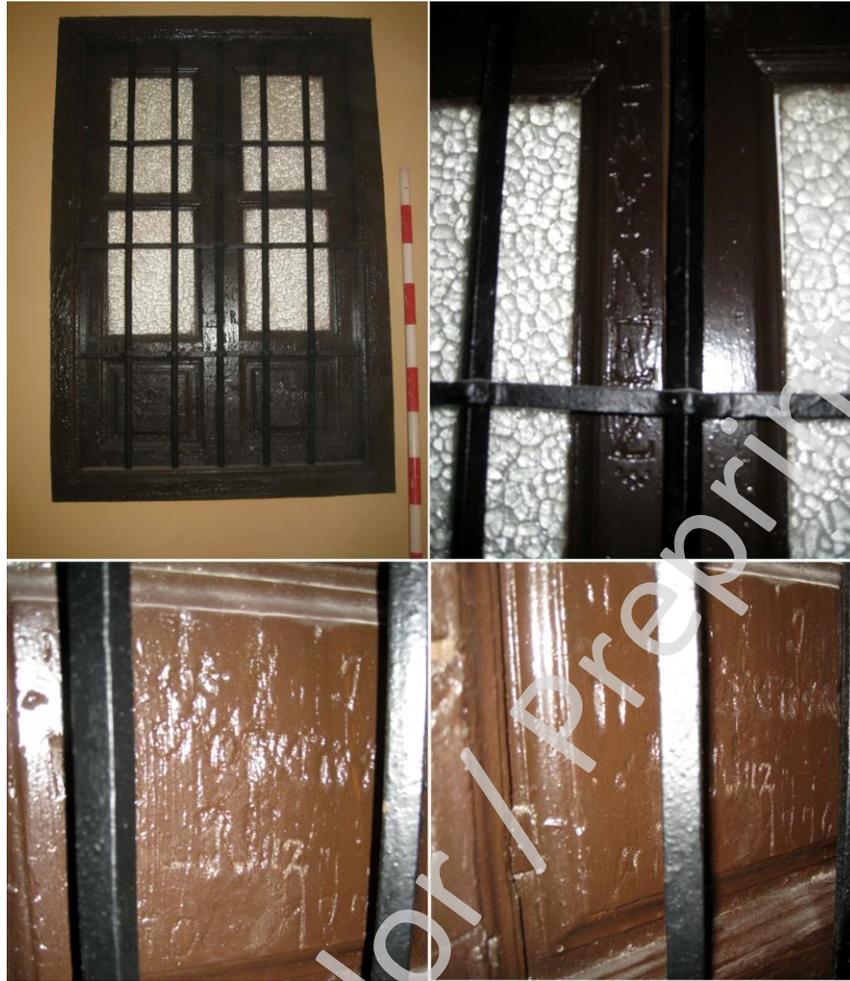
Por otra parte y gracias a la intervención del director de la Escuela de Artes y Oficios de Guadix, se conservó una de las ventanas sobrantes tras las obras y se ha colocado a modo decorativo en el pasillo de acceso al taller de ebanistería. En la madera se han conservado numerosos grafitos, realizados por los estudiantes del antiguo seminario, siendo perfectamente legibles los nombres y apellidos de algunos, como LAYNEZ o RUIZ, así como las fechas de realización; una de ellas es de 1876. A modo

Ilustración 5: *Ventana con grafitos de antiguos alumnos.*

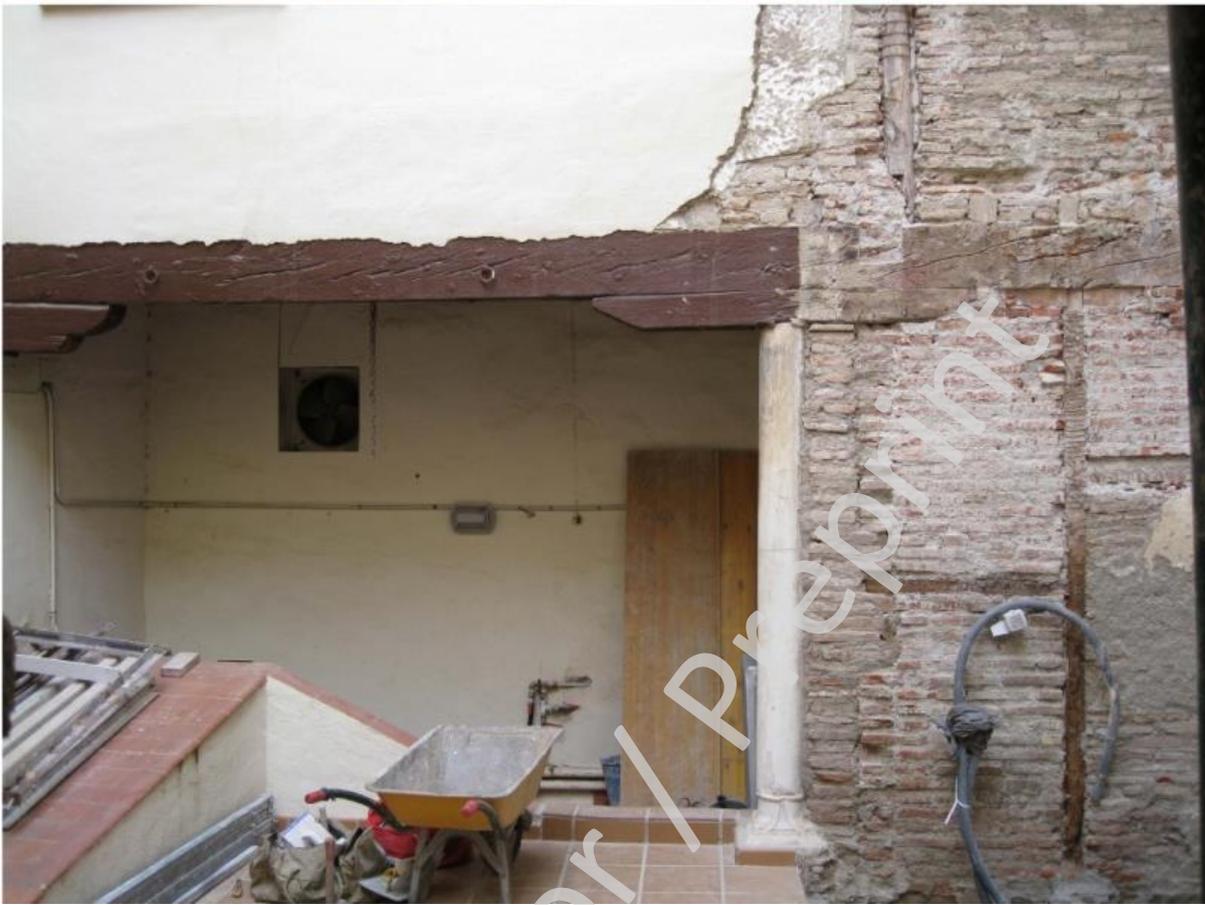
La viga de madera recorre de forma transversal todo el patio trasero, en sentido este-oeste. En ella se conservan argollas y cadenas metálicas. La parte oeste no era visible ya que tenía adosada una construcción reciente destinada a cuarto de la limpieza.

Ilustración 6: *Una gran viga de madera recorre todo el patio trasero.*

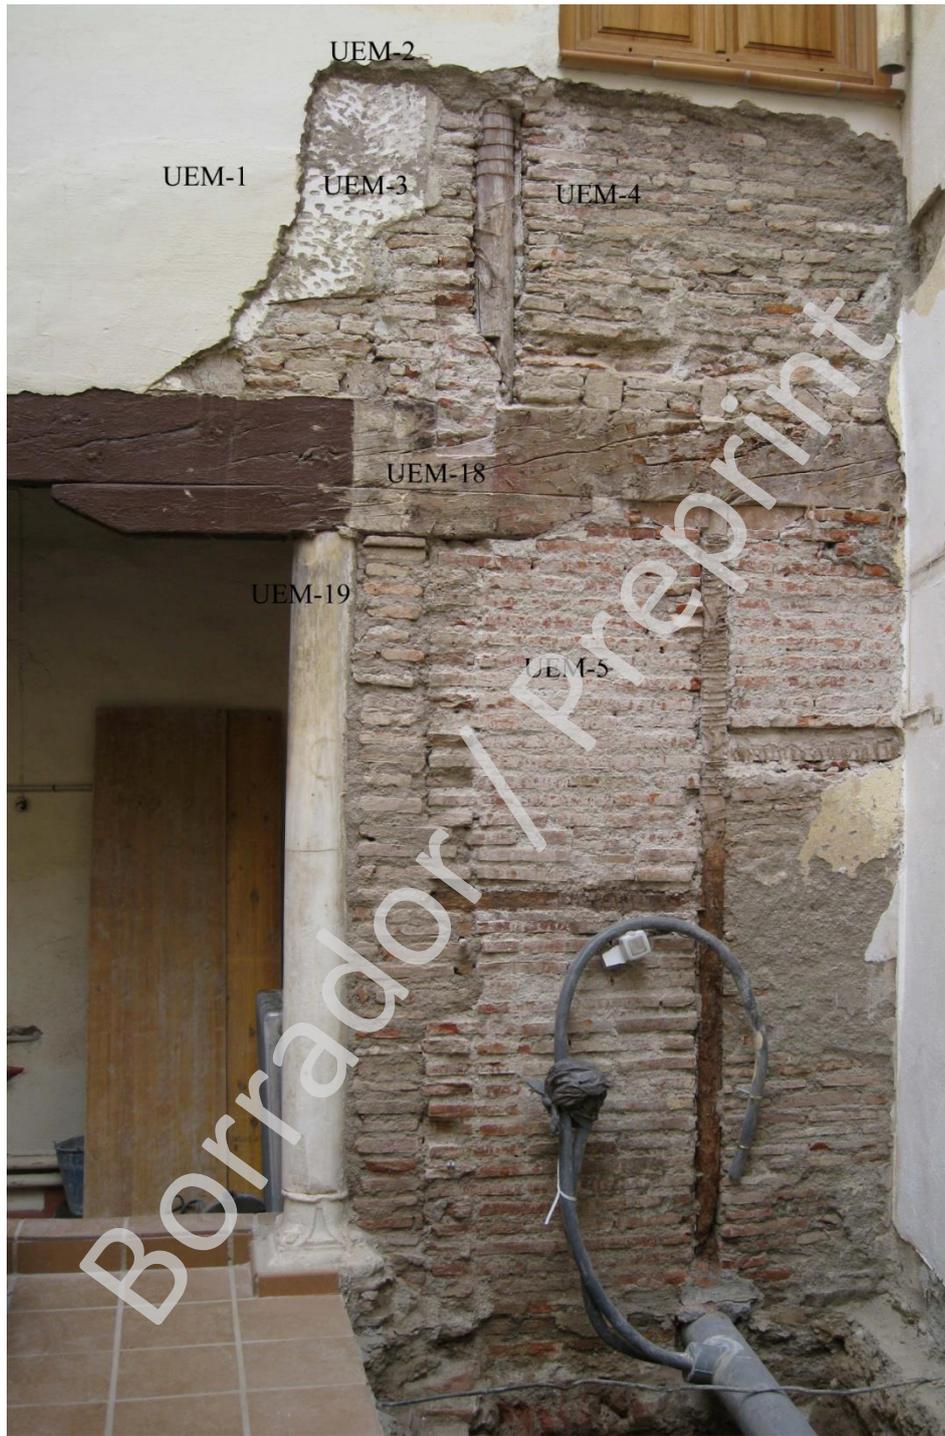
Se ha podido constatar que está realizado con ladrillo macizo, dispuesto con un aparejo irregular a soga y tizón, pues se colocan algunas hiladas a tizón con el objeto de trabar el paramento (**UEM-4**). El mortero es de tierra arenosa mezclada con poca cal. Incluye un entramado de madera para dotar de flexibilidad a los paramentos. La madera lleva finas cuerdas de esparto para facilitar la adhesión del mortero.

Debido a los diferentes arreglos de humedades, los ladrillos se encuentran llagueados para limpiarlos de mortero antiguo y se le ha vuelto a aplicar mortero más reciente. Durante las obras de construcción de los edificios adosados, las paredes se maestrearón (**UEM-2**), eliminando los revestimientos anteriores. Para enlucir la superficie se aplicó capa de pintura (**UEM-1**).

Se ha podido documentar un revestimiento más antiguo (**UEM-3**), que se ha conservado en algunas zonas, debajo del actual. Se encuentra repiqueteado para facilitar la adhesión del nuevo maestreo. Este maestreo podría haber sido aplicado en torno a los años cuarenta del s.XX.

Ilustración 9, se observa el edificio nuevo pintado en blanco, adosado al antiguo y cubriendo la viga de madera que continúa hacia el oeste. Esta zona del muro también tenía adosado el cuarto destinado a la limpieza de la Escuela.

Ilustración 9, se puede observar el edificio nuevo adosado al edificio antiguo; hay un hueco entre ambas construcciones, sin que los paramentos de uno y otro se hayan trabado. Los materiales del edificio nuevo son recientes: hormigón y ladrillo hueco, en clara diferencia con los del edificio antiguo, elaborado con ladrillo hueco,

Ilustración 9: Muro E-1 y las Unidades Estratigráficas Murarias que lo componen.
