# ANUARIO ARQUEOLÓGICO DE ANDALUCÍA 2013

# **RESULTADOS DE LA ACTIVIDAD ARQUEOLÓGICA PREVENTIVA CONTROL DE MOVIMIENTOS DE TIERRA EN PLAZA SAN PEDRO DE ALCÁNTARA Nº 4 MÁLAGA.**

**Cristina Martínez Ruiz  
Ana Arancibia Román**

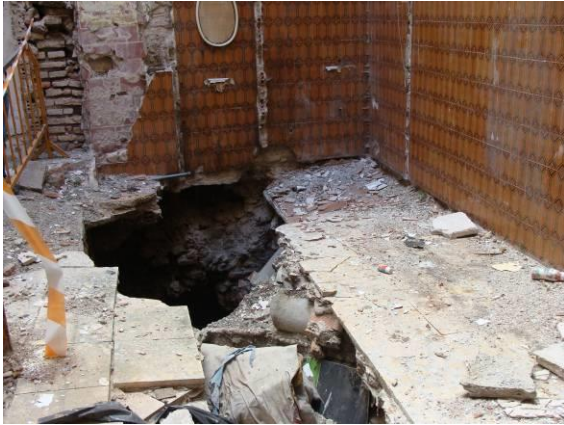
**lám. a. Estado del interior del inmueble**

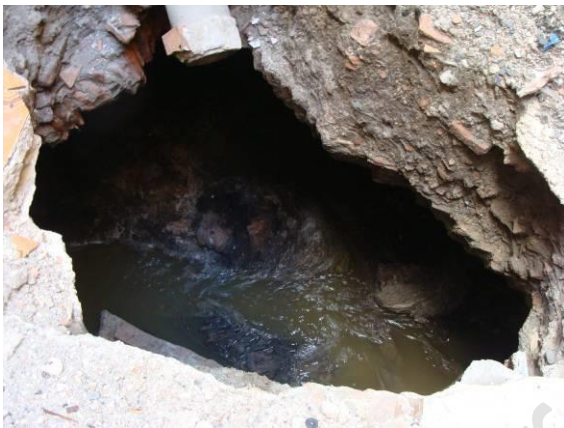
**lám. b. Interior del inmueble, estado en que se encontraba la rotura de la bóveda**

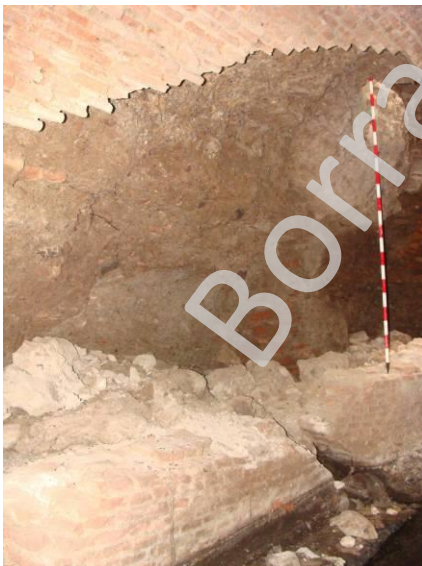
Respecto a esta solución de desvío del cauce, unas fuertes lluvias acaecidas en la madrugada del sábado 7 de septiembre de 2013 arrastraron aguas abajo cinco de los seis tubos flexibles que canalizaban provisionalmente las aguas del colector. Dos de ellos se recuperaron a una distancia de unos 100 metros aguas abajo y los otros tres a unos 360 metros, en el tramo comprendido entre las calles Andrés Pérez y Puerta de Antequera (lám. c. y lám. d.)

**lám. c. Estado previo de la zona afectada por la rotura y derrumbe de la bóveda.**

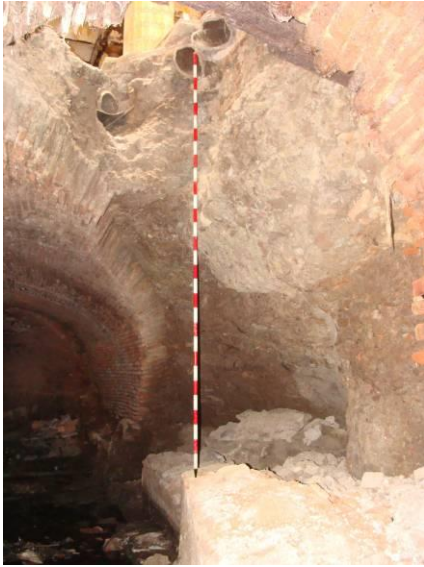
**lám. d. Estado previo de la zona afectada por la rotura y derrumbe de la bóveda.**

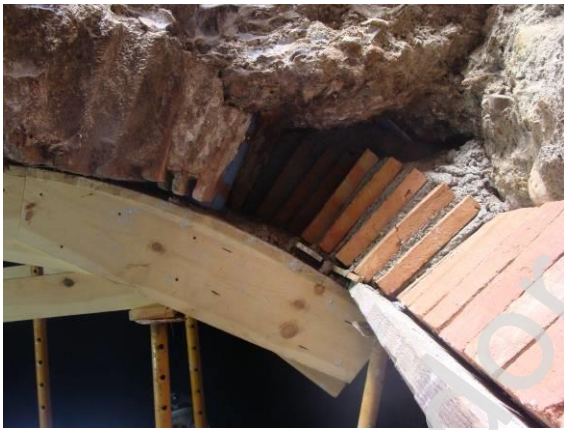
**lám. e. Detalle del cimbrado de madera para la ejecución del nuevo embovedado.**

En resumen, se ha procedido a la reparación de los muros de arranque de la bóveda, ejecutados a base de mampuestos trabados con mortero de cal y arena, fijados a un retazo de cimentación preexistente mediante varillas de fibra de vidrio, así como la bóveda mediante una rosca de ladrillo macizo a sardinel tomada con mortero de cal y arena previo montaje de un cimbrado desde el interior del colector (lám. e).

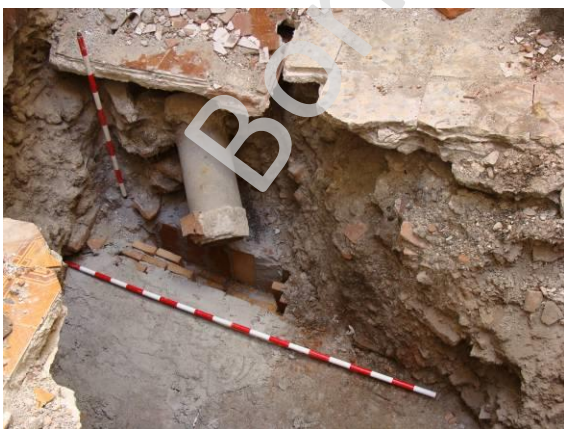
**lám. f. trabajos de reposición de la bóveda y acondicionamiento del sector afectado en el interior de la vivienda.**

Necesariamente también se ha trabajado desde el exterior del colector al interior de la vivienda, ejecutando una solera a cota de pavimento cuya finalidad es la de conducir las escorrentías superficiales de aguas pluviales hasta una arqueta sumidero ejecutada en la clave de la bóveda, de tal manera que se facilita una vía de escape controlada a esa agua acumulada, que además de socavar el terreno, lava el mortero y puede provocar de nuevo el hundimiento de la estructura (lám. f y lám. g).

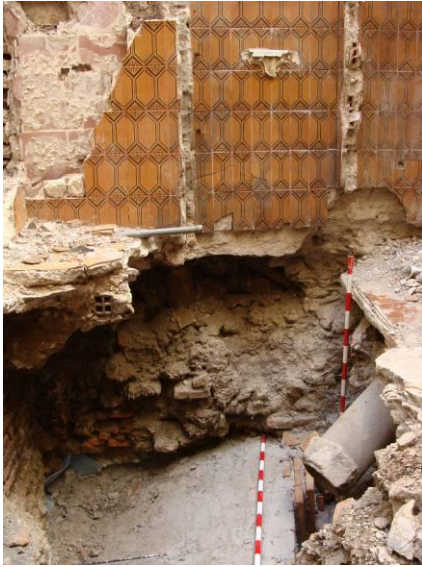
**lám. g. trabajos de reposición de la bóveda y acondicionamiento del sector afectado en el interior de la vivienda.**

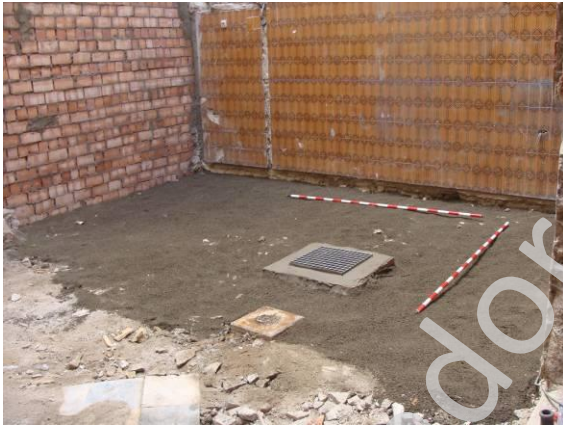
**lám. h. Suelo acondicionado para la recogida y conducción de las aguas.**

En el transcurso de los trabajos al exterior del colector (en el interior del edificio), se produjo el desplome de parte de la medianera situada en la linde con el edificio sito en calle Tejón y Rodríguez nº 6, el recalce que estaba previsto en el proyecto arquitectónico se ha complementado con la reconstrucción de dicha medianera (lám. h).

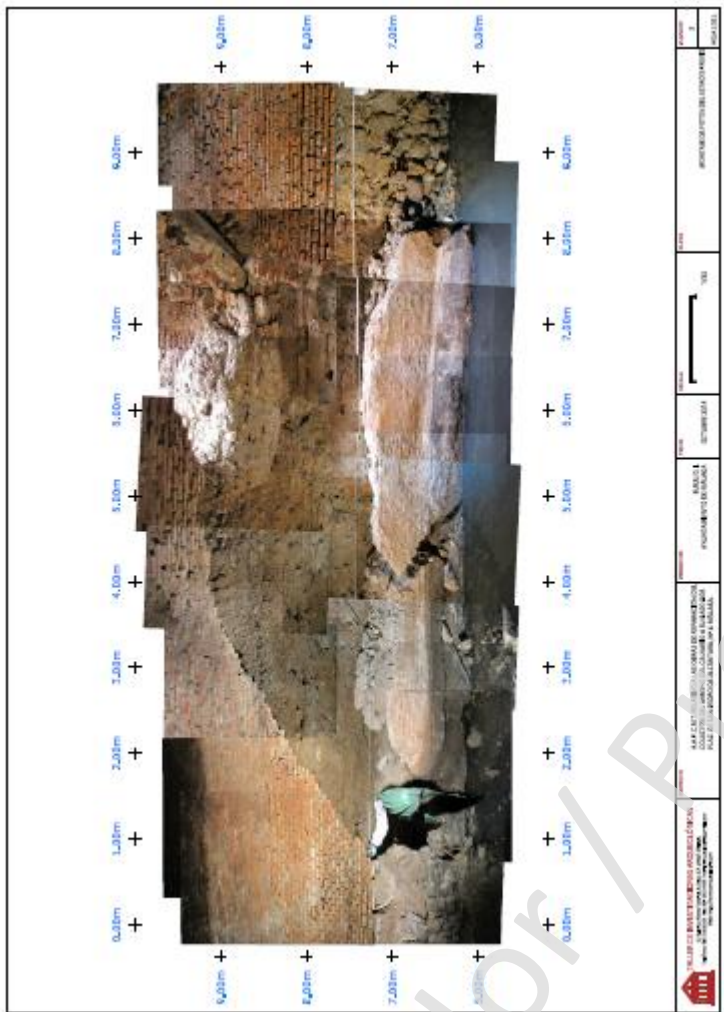
fig. 2. Estado previo del tramo desplomado de la bóveda.

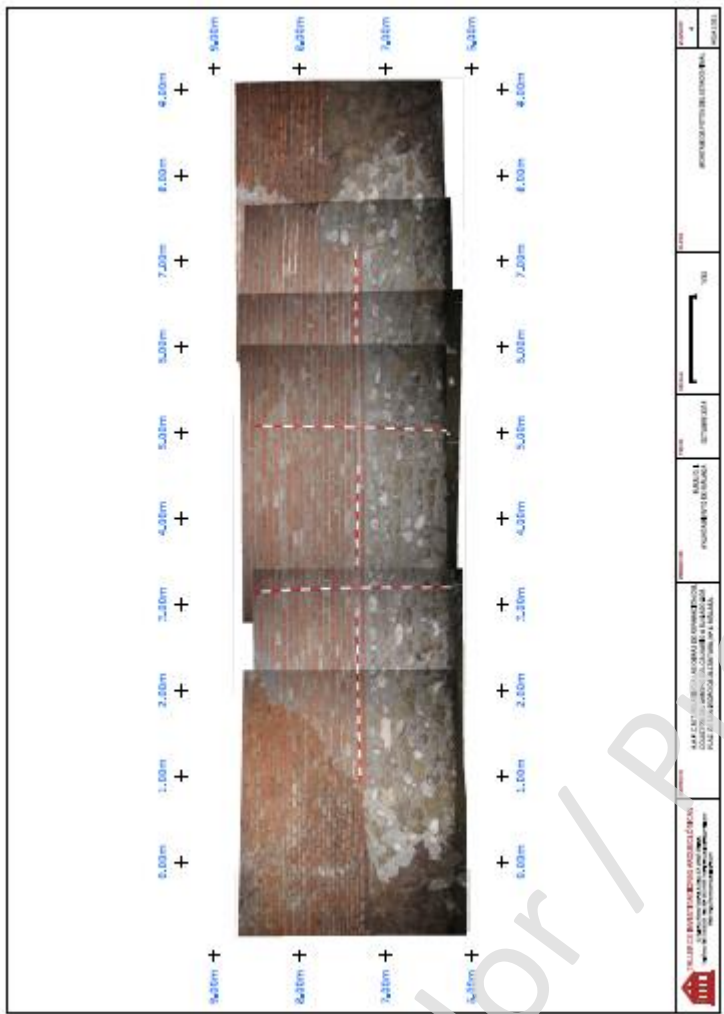
fig. 4. Estado final tras los trabajos de reparación de la bóveda.
