ANUARIO ARQUEOLÓGICO DE ANDALUCÍA 2013

Resumen del Control de Movimiento de Tierras en Calle Granada 18-19 del Faro de Calaburras en Mijas, Málaga.

RESUMEN: Se ha realizado un C.M.T. durante la sustitución de parte del muro de cerramiento en Calle Granada 18-19 en Mijas, Málaga, con resultados negativos en presencia de restos arqueológicos.

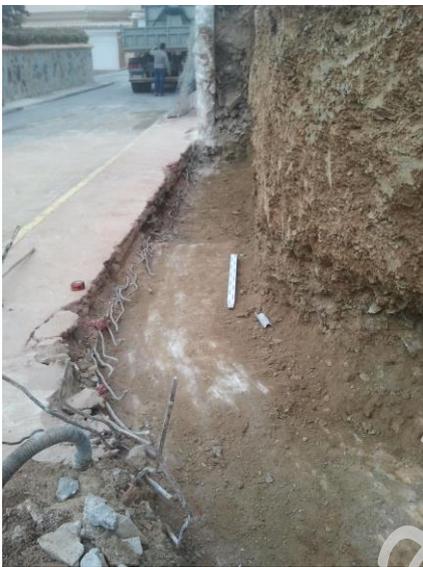
Fotografía 3. Detalle zapata.

Finalmente no ha habido que realizar una zapata de cimentación nueva ya que durante la retirada del muro actual se ha observado que la anterior zapata de cimentación estaba en buenas condiciones y simplemente se ha ampliado unos 20 cm hacia el Norte y se ha reutilizado el cemento existente como zapata y se ha rellenado esos 20 centímetros nuevos.

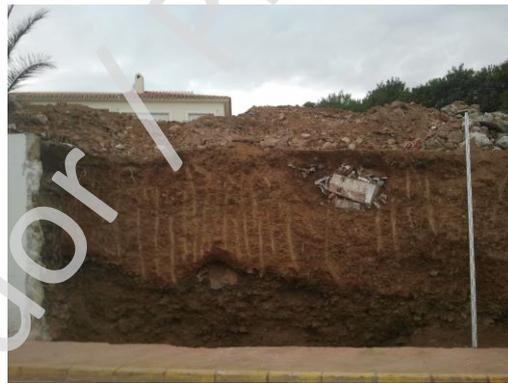
- UE 1: Nivel de cobertura vegetal.
- UE 2: Nivel de relleno de tierra color marrón claro con restos de escombros de la obra de reconstrucción del tramo Este del mismo muro en el que se ha intervenido ahora.
- UE 3: nivel de tierra marrón grisácea con abundantes fragmentos de pizarra.

Fotografía 4. UUEE 1,2 y 3.

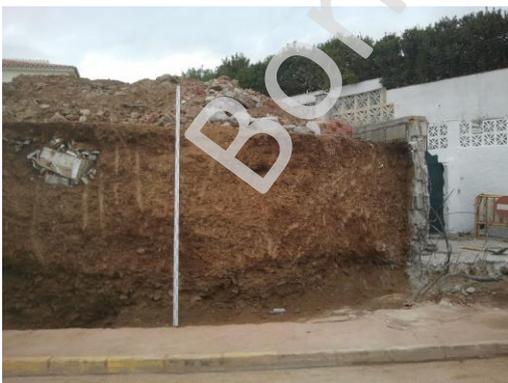
Fotografía 5. UUEE 1, 2 y 3.

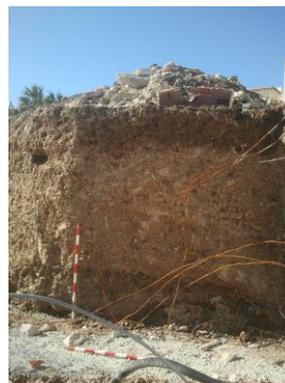
Fotografía 6. UUEE 1, 2 y 3.

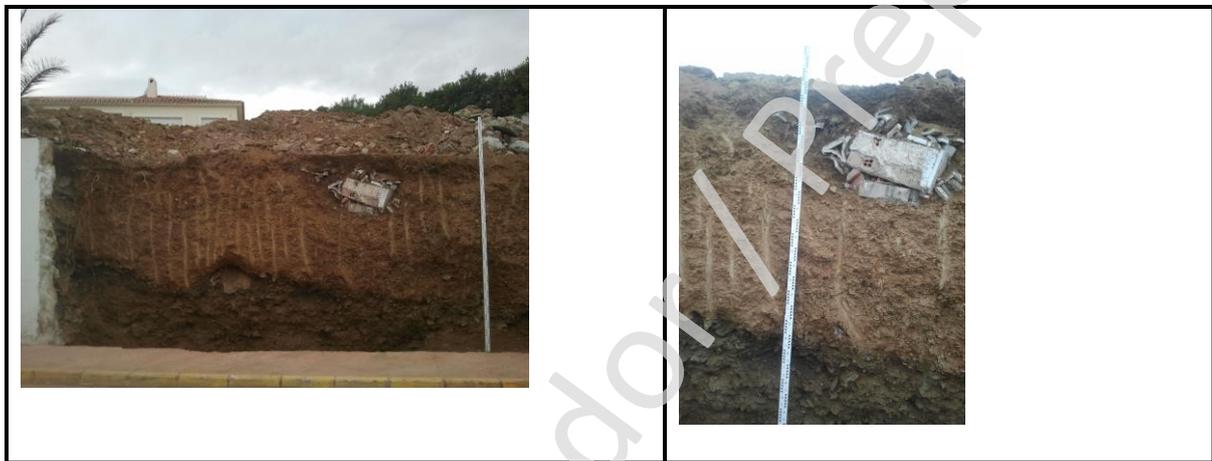
Relleno de tierra marrón claro realizado durante la reconstrucción de otra parte del muro aproximadamente en 2011.

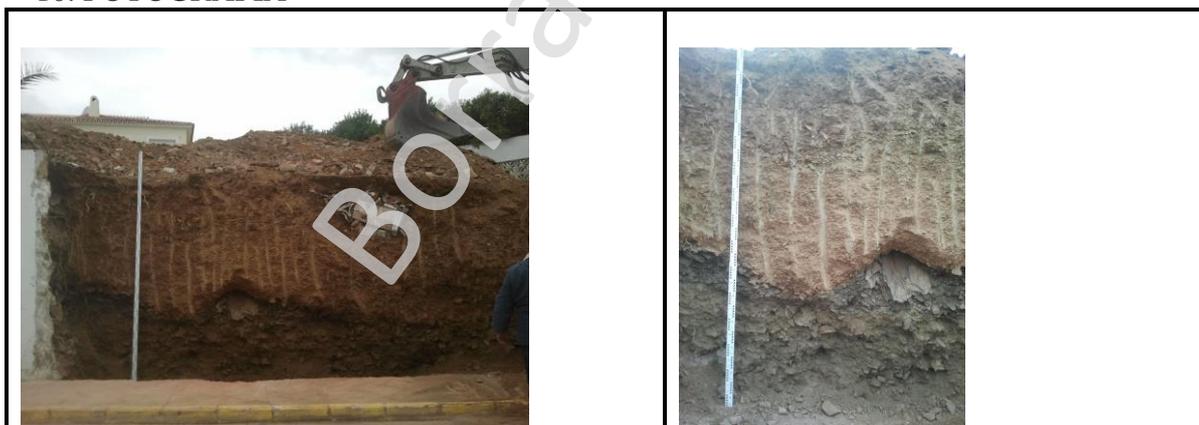
Relleno de tierras sin restos materiales de origen antrópico. El arquitecto de la casa asegura que el relleno se corresponde con la fase de construcción de la vivienda en los años 70.
