Actividad Arqueológica Preventiva: Análisis arqueológico de estructuras emergentes en C/ Cuna nº 6 (Sevilla).

Manuel León Béjar

ArqueoLógica, S. Coop. And.

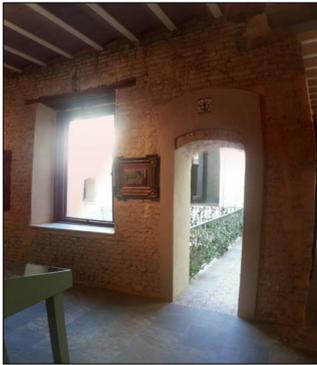
Acceso al ámbito 7 desde el patio interior

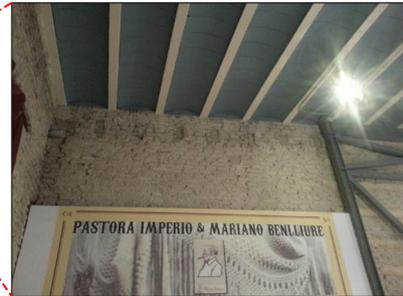
rehabilitación, por lo que es relativamente sencillo acceder a las evidencias constructivas. Se mantiene la fábrica y aparejo ya descritas para los ámbitos anteriores, con evidencia puntual del sobrealzado del forjado actual respecto al primitivo, cuyos huecos se han respetado en los paramentos. Todo este coronamiento de las estancias presenta evidencias de reparaciones mediante ladrillos de taco a la palma, como consecuencia de la refección de la zona superior tras la demolición del forjado primitivo.

Huecos del forjado primitivo en el ámbito 6
