ANUARIO ARQUEOLÓGICO DE ANDALUCÍA 2013

ANÁLISIS ARQUEOLÓGICO DE LAS ESTRUCTURAS EMERGENTES Y DOCUMENTACIÓN DE LOS PARAMENTOS DEL HOSPITAL DE SAN LÁZARO (SEVILLA)

MARÍA VALLS PÉREZ

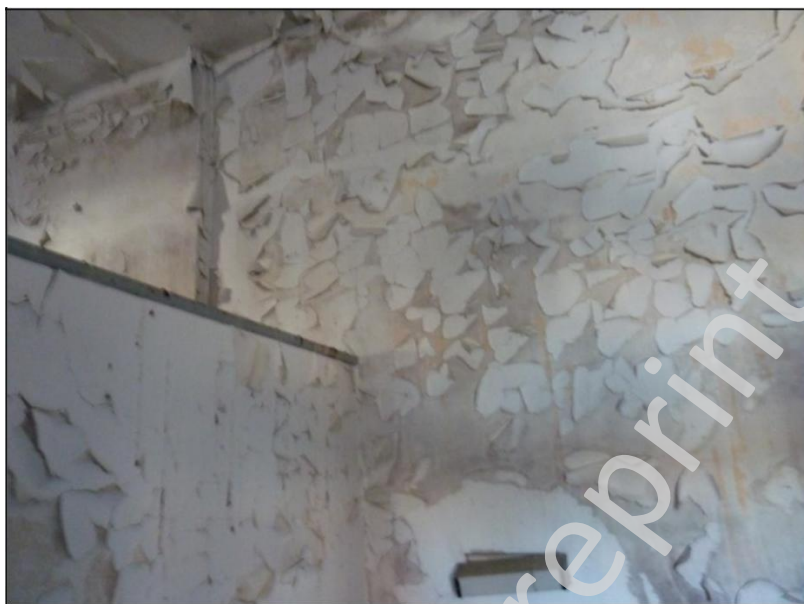
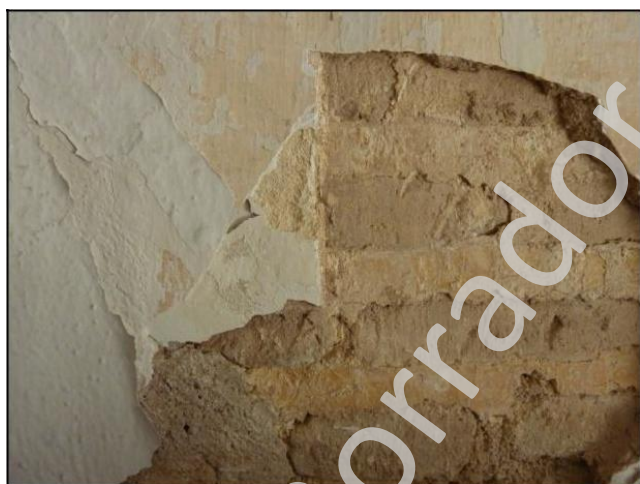
Haciendo las catas en la pared

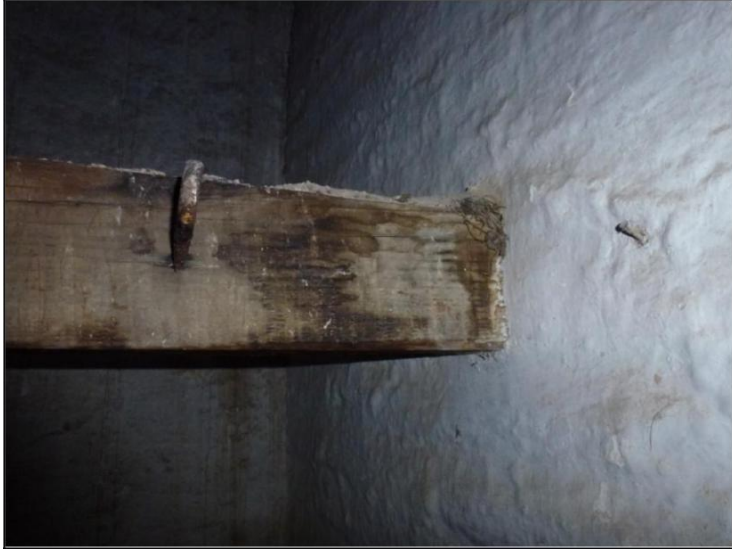
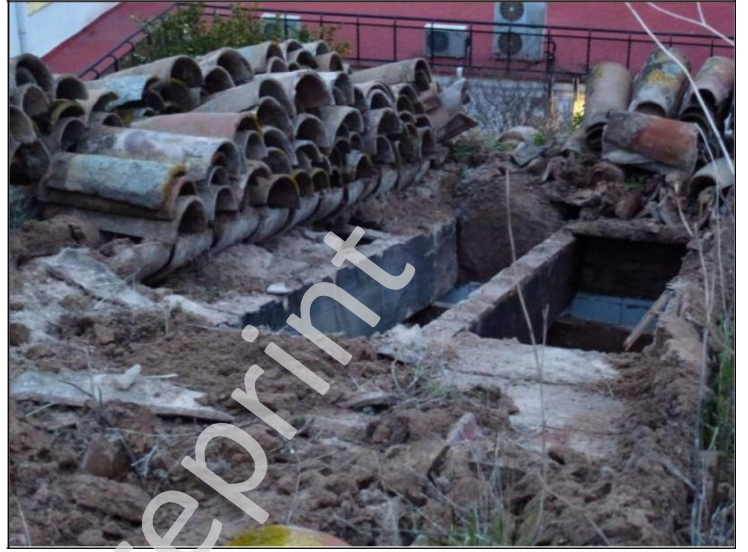
Por otra parte se llevó a cabo el cambio de cubiertas de la torre, formado por pares inclinados de madera de 28 x 8 cm, con las cabezas inferiores podridas, tablazón de madera y cama de barro. El falso techo era de cañizo y estaba apoyándose en una estructura de madera.

Cambiando la cubierta de la torre

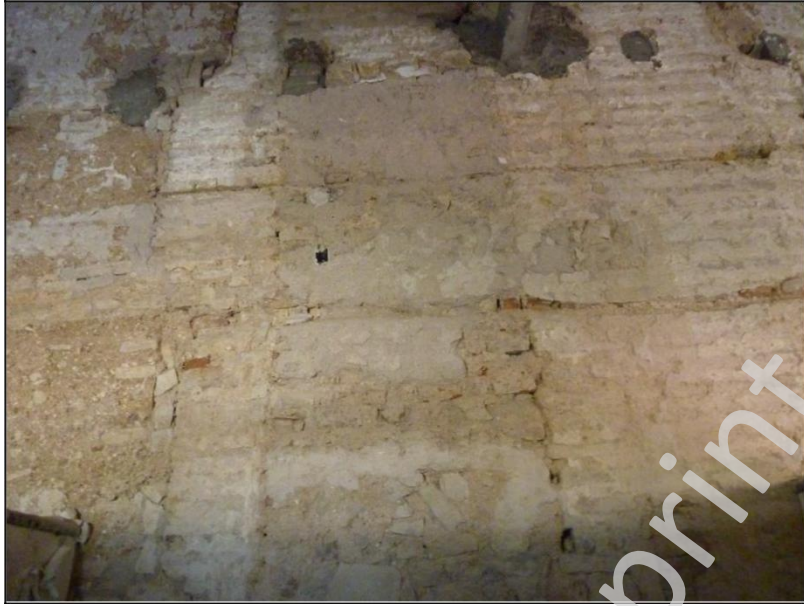
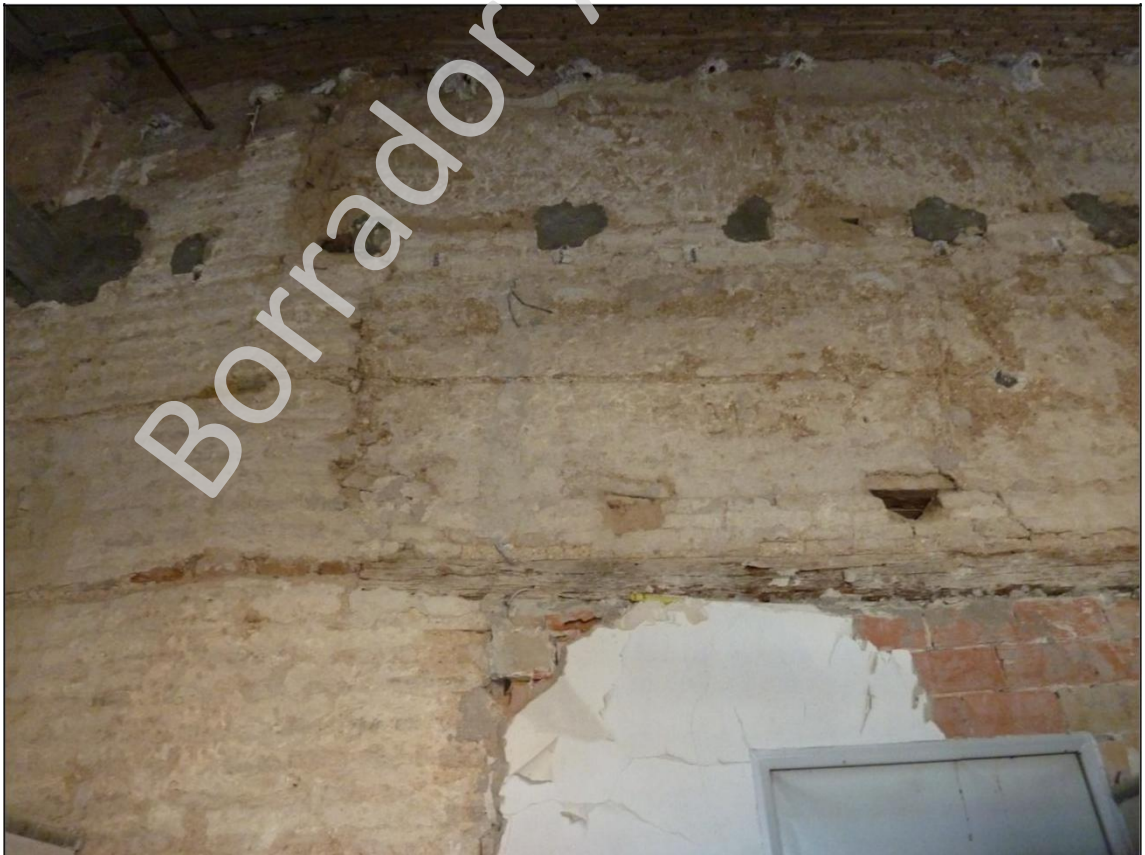
Fotos del muro tras retirar las capas de pintura y picarlo

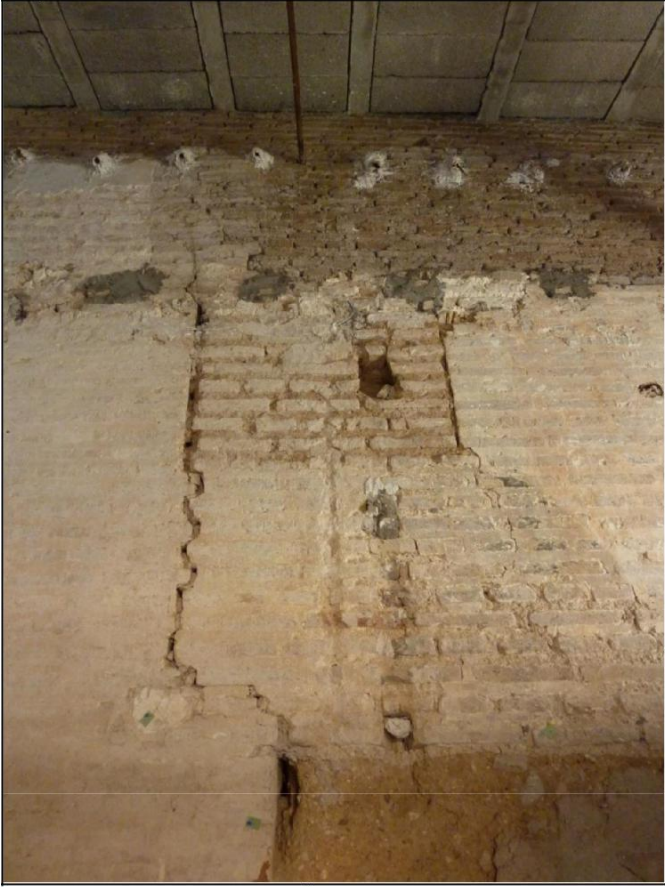
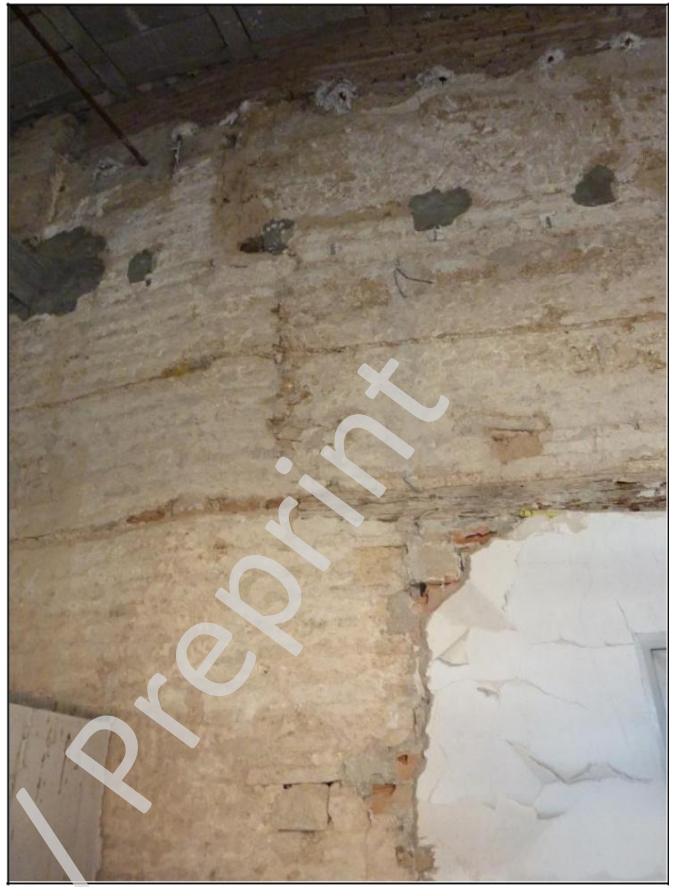
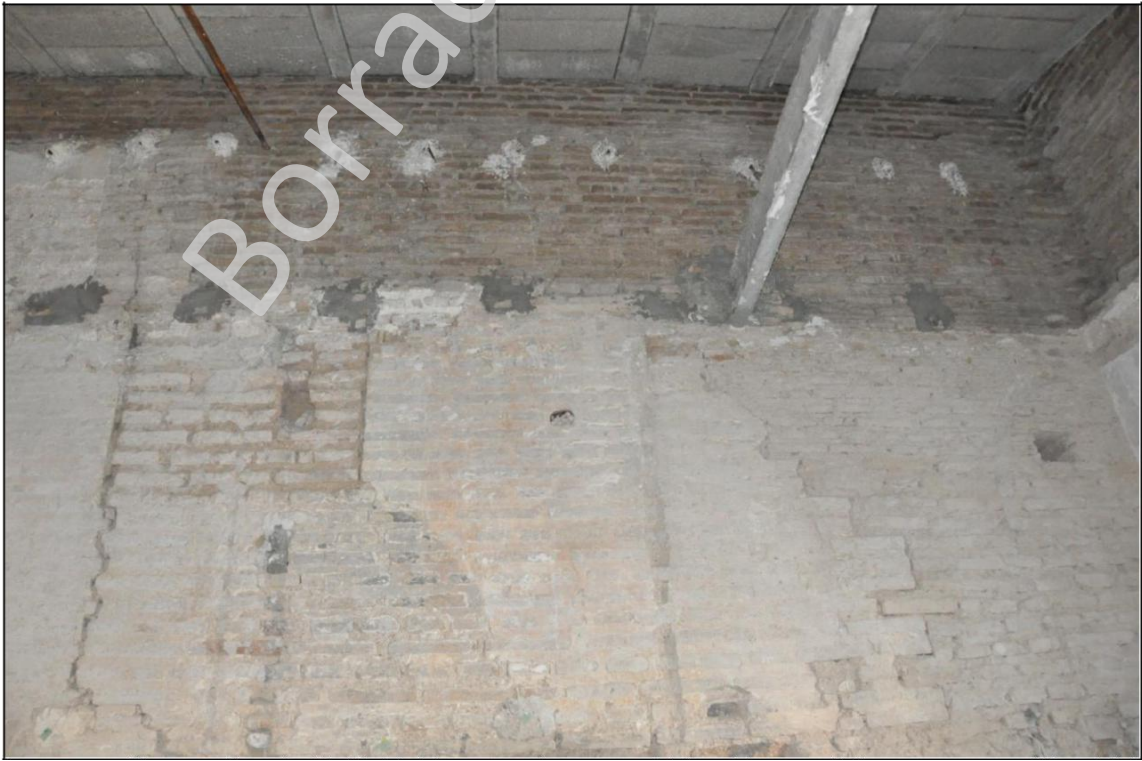
Fotos del muro tras retirar los tabiques

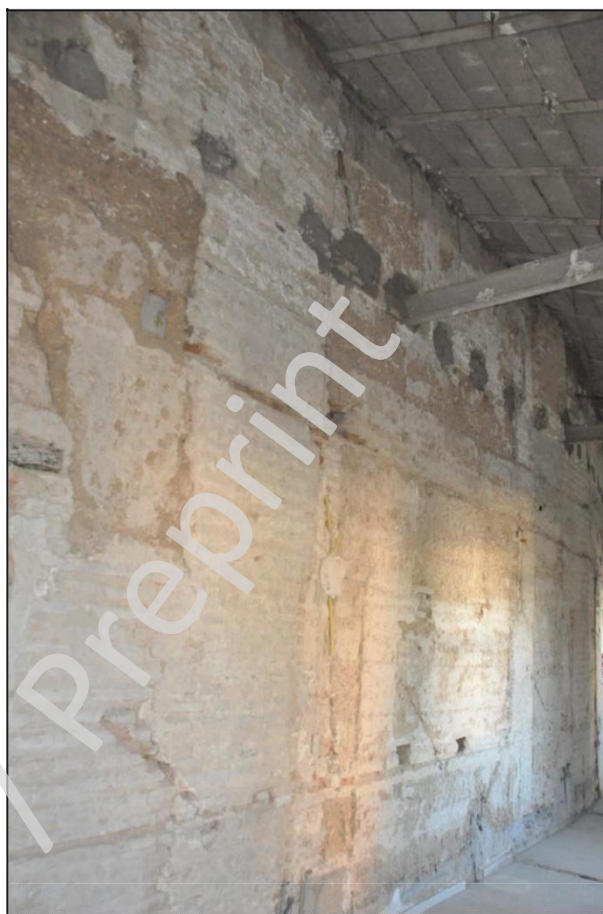
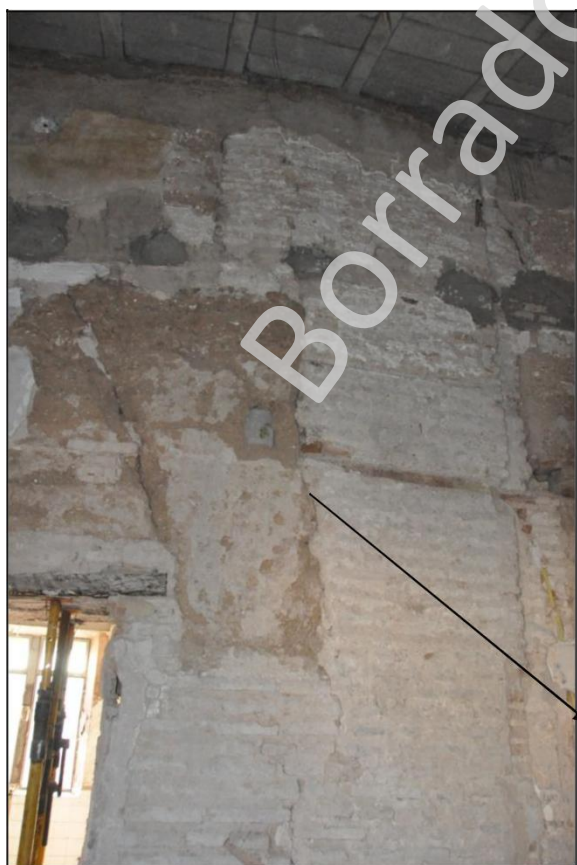
Línea donde finalizaría el lateral izquierdo de la fachada.

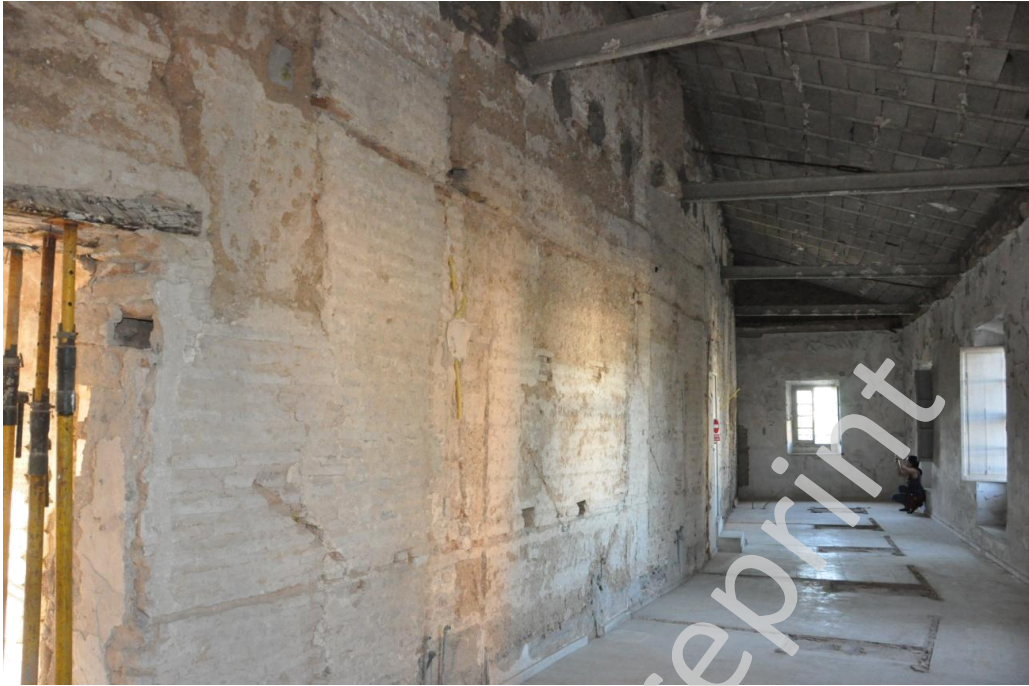
Giro o corte que realiza la fachada
