ANUARIO
ARQUEOLÓGICO
DE ANDALUCÍA
2003

INTERVENCIÓN ARQUEOLÓGICA DE APOYO A LA RESTAURACIÓN DEL CASTILLO DE SANLÚCAR DE GUADIANA (HUELVA). 1ª FASE

PEDRO CAMPOS JARA
JOSÉ ANTONIO LINARES CATELA

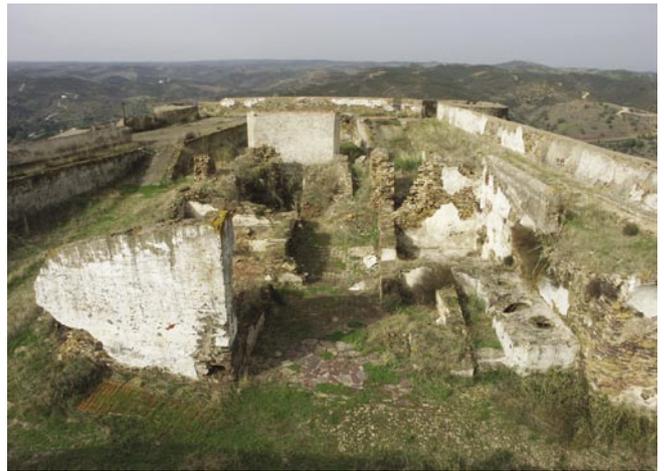
LÁM. 2. Castillo de San Marcos. Sector Oeste. Ámbito de actuación antes de la intervención.

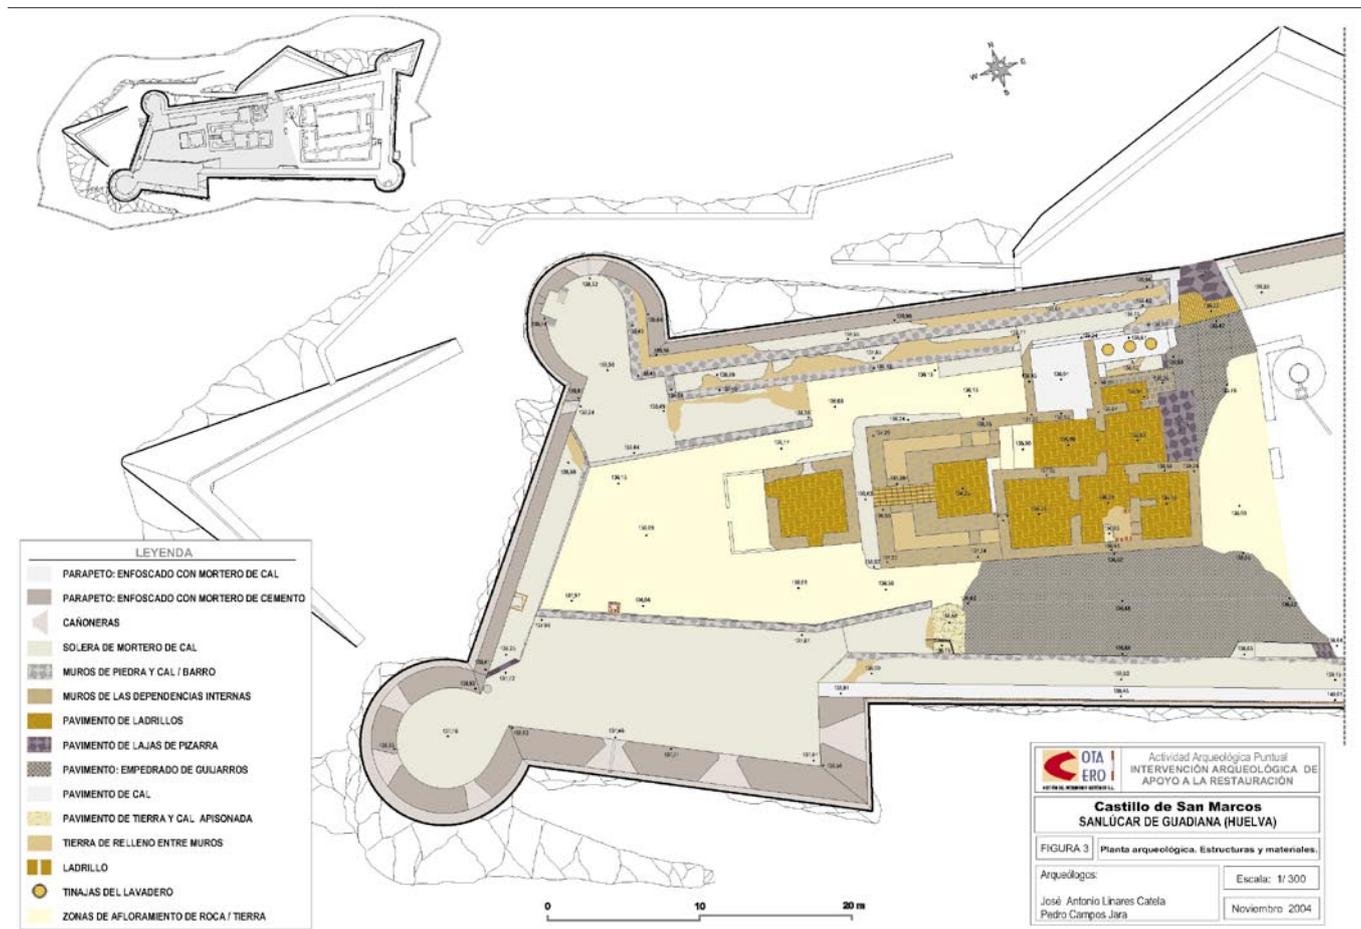
FIG. 3. Planta arqueológica de las estructuras y materiales del sector Oeste del castillo de Sanlúcar de Guadiana. Escala 1/300.

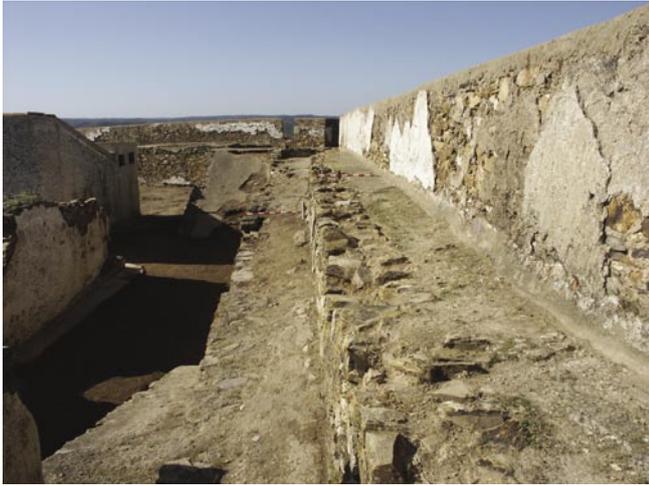
Lienzo de muralla Norte y estructuras anejas (lám. 4)

Las fábricas de mamposterías de las paredes internas presentan desplomes, fruto de la filtración de aguas de lluvia y presión del relleno interior de tierra, disgregaciones en el aparejo, grietas, pérdida de materiales y enfoscados. El nivel superior es el que presenta más patologías: camino de ronda cuyo pavimento está muy deteriorado, con pérdida masiva de la solera; parapeto externo, con desplomes marcados hacia el exterior, repellones de distintos morteros de cal, enfoscados de cemento en el remate superior, etc; parapeto interno con socavamiento y pérdida de material en su base, riesgo de desplome y /o derrumbe; bóveda de ladrillos del arco de entrada con alto riesgo de derrumbe, conservándose parcialmente.

LÁM. 4. Lienzo Norte. Superposición de caminos de ronda de la 1ª y 2ª fases constructivas.

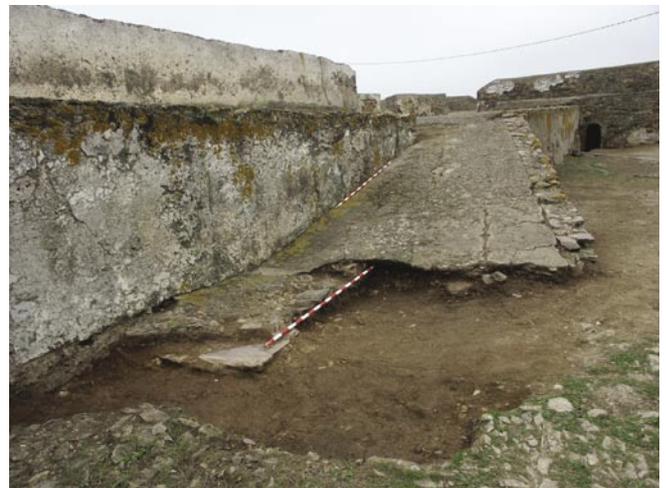
LÁM. 5. Rampa de acceso a la plataforma artillera del lienzo Sur. Superposición de rampas de la 1ª y 2ª fases constructivas.

- Camino de ronda bajo del lienzo Norte. Este pavimento nos define la cota del primer camino de ronda (lám. 4)
- Restos de una rampa de acceso a la plataforma artillera, con peldaño en el arranque, debajo de la rampa del siglo XVII (lám. 5). Asociado a esta estructura se presenta un pavimento de mortero de cal, que nos define la cota de suelo de esta primera fase. Este pavimento se presenta debajo del empedrado de guijarros del XVII.

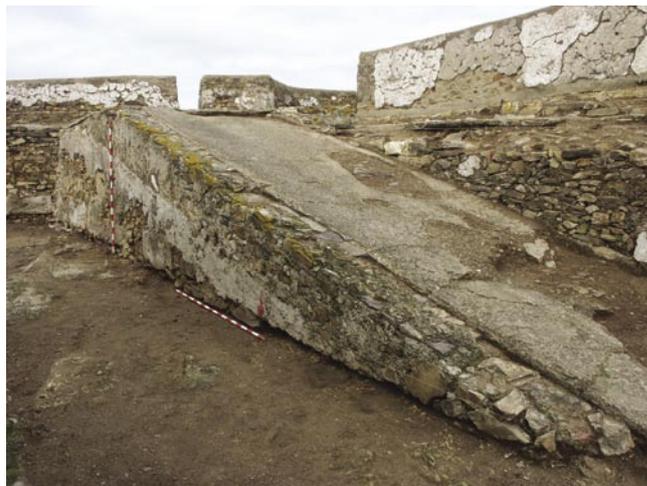
Las rampas no están excesivamente deterioradas, dada la reposición continua del firme. No obstante la rampa que habilita el acceso a la torre Noreste y cortina presenta sectores con grandes pérdidas de la solera.

LÁM. 6. Rampa adosada al lienzo Norte. Superposición estructural de la 1ª y 2ª fases constructivas.

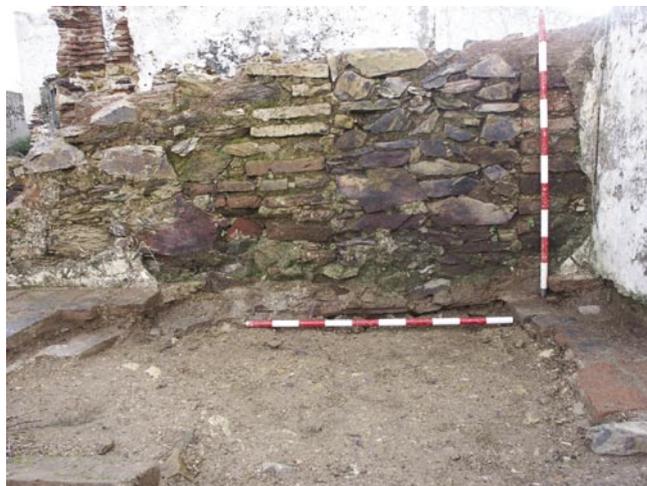
Bajo estado de conservación de los muros, a excepción de la pared de la estructura más al Este, que conserva las cotas donde asienta la techumbre de la misma. Por el contrario, los pavimentos de ladrillo presentan un buen estado de conservación.

LÁM. 7. Muro de las dependencias del gobernador. Tapiado de puerta de acceso y superposición de pavimentos de la 1ª, 2ª y 3ª fases constructivas: suelo de mortero de cal sobre el que se disponen dos pavimentos de ladrillo.

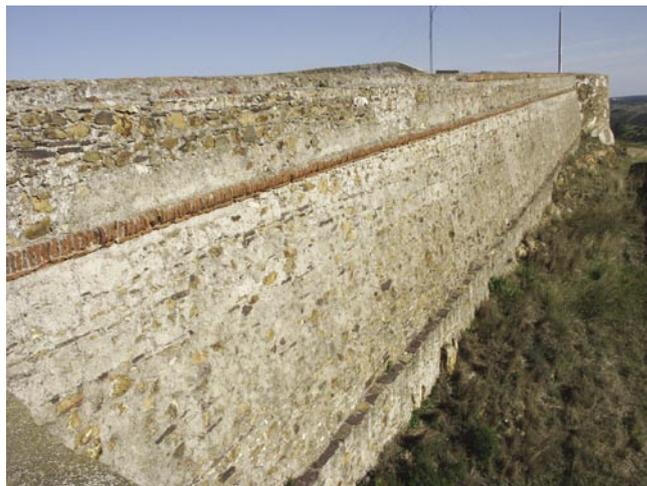
LÁM. 8. Lienzo Sur. Paramento externo con elementos constructivos (pie de apoyo de la muralla) y ornamentales (cordón, enfoscado con “verdugadas”, etc.) de la 3ª fase constructiva.
