ANUARIO ARQUEOLÓGICO DE ANDALUCÍA 2017

ACTUACIÓN ARQUEOLÓGICA PREVENTIVA. SONDEOS ARQUEOLÓGICOS Y ANÁLISIS ARQUEOLÓGICOS DE ESTRUCTURAS EMERGENTES DE LA MURALLA URBANA EN PARCELA DE LA CALLE CILLA Nº 4, TARIFA (CÁDIZ)

Alberto Ocaña Erdozáin, Manuel Montañés Caballero, Adolfo Moreno Márquez.

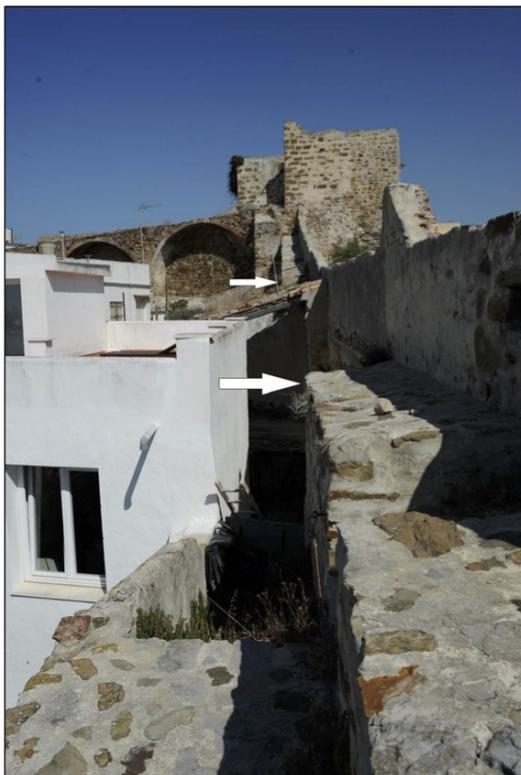
Tramo intramuros de la muralla objeto del proyecto de conservación y consolidación. Las dos flechas marcan los límites norte y sur del solar, que vienen a coincidir con la pérdida del camino de ronda en el tramo del solar de C/ Cilla 4.

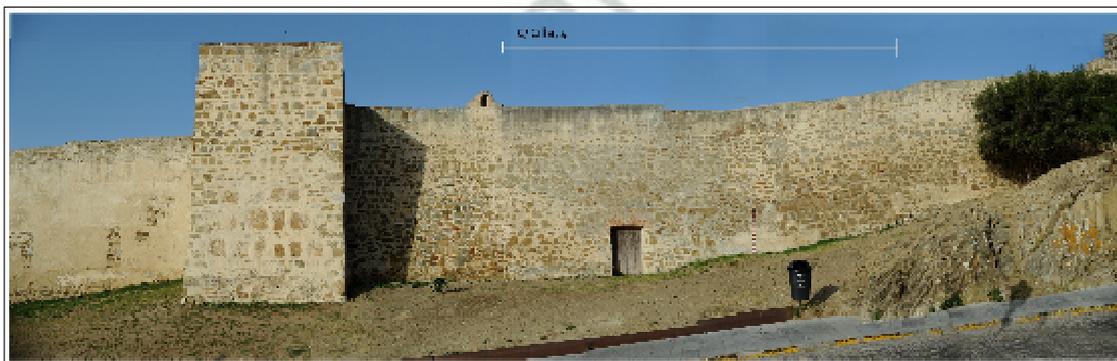
Vista panorámica de extramuros de la muralla oriental de Tarifa. Indicamos el tramo de muralla que linda con la calle Cilla no 4, la cual se localiza en un paño entre dos torres. Podemos observar que este paño presenta alambor y que, en general, se encuentra intensamente restaurado.

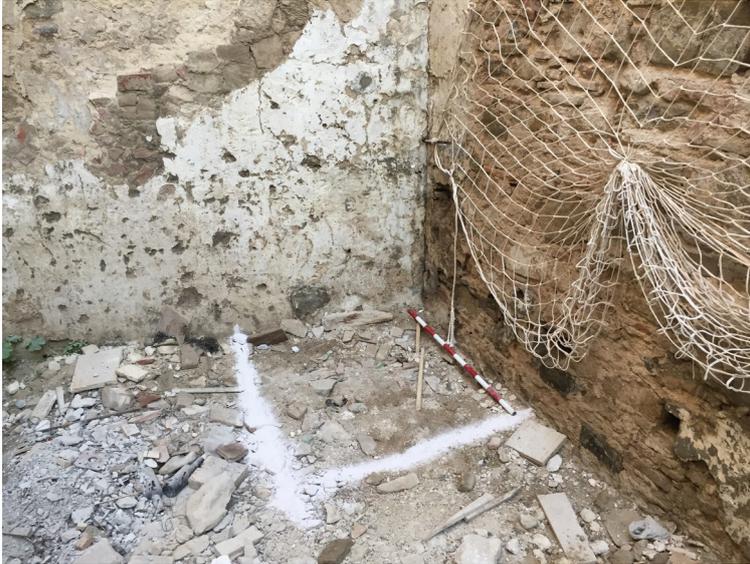
Lám. I. Sondeo 1.
Delimitación y estado inicial.

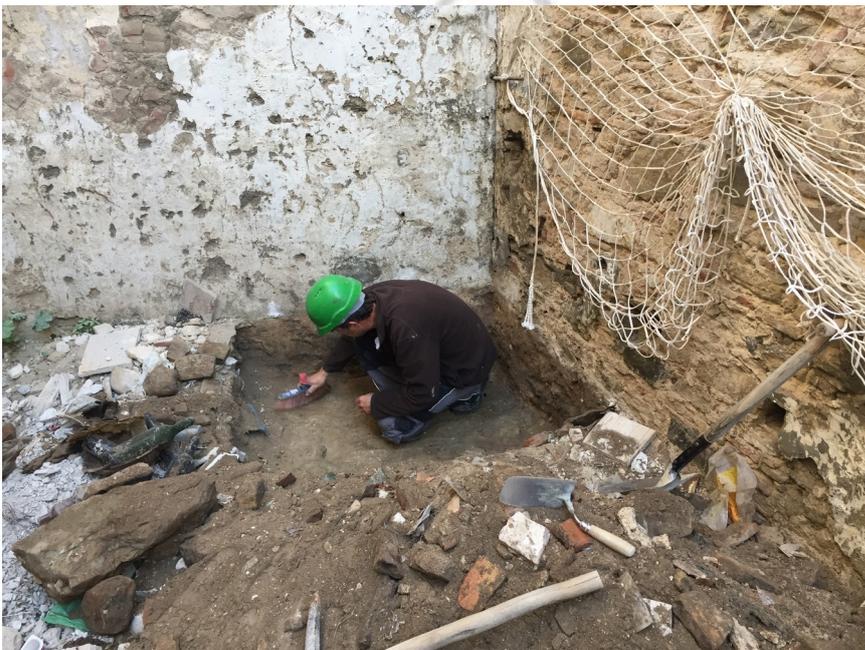
Lám. II. Sondeo 1.
Excavación en proceso.

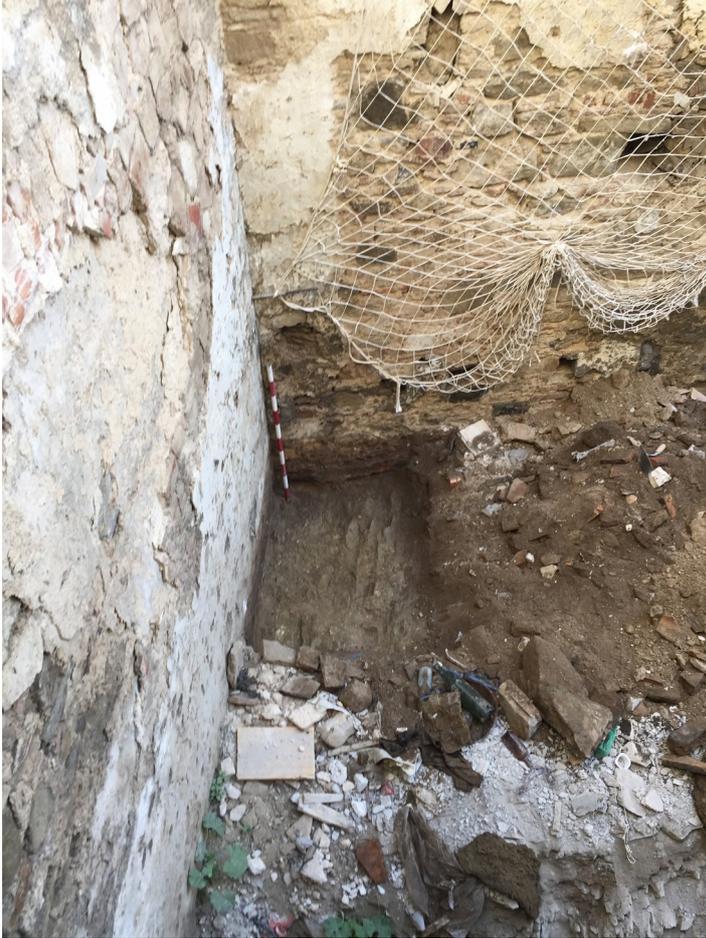
Lám. III. Sondeo 1. Vista general del sondeo excavado.

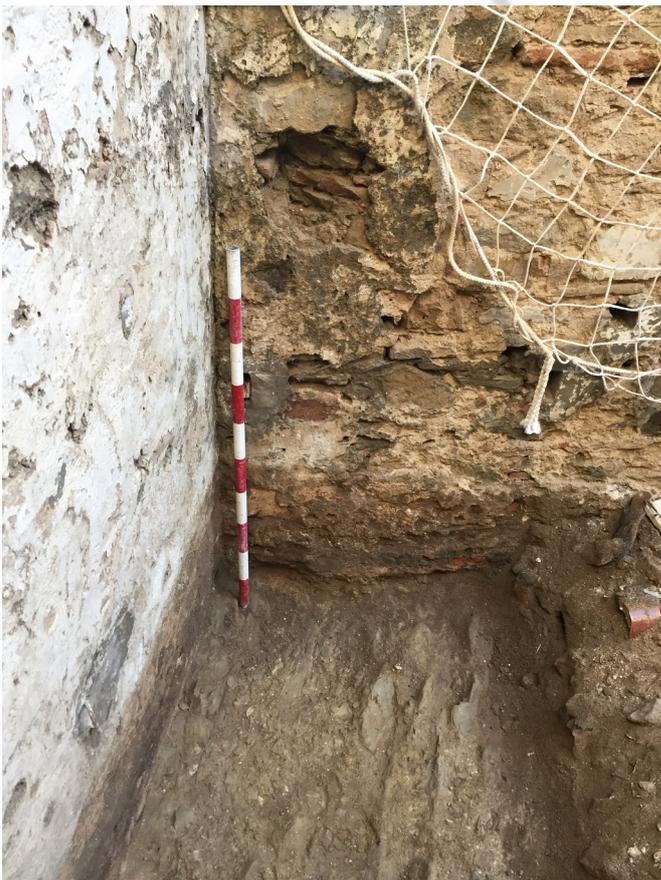
Bajo los 0,40 m de relleno contemporáneo aparece el nivel geológico de arcillas. La muralla no tiene ni caja de cimentación ni zapata sobre la que descansa.

Lám. IV. Sondeo 1. Detalle de la base de la muralla.

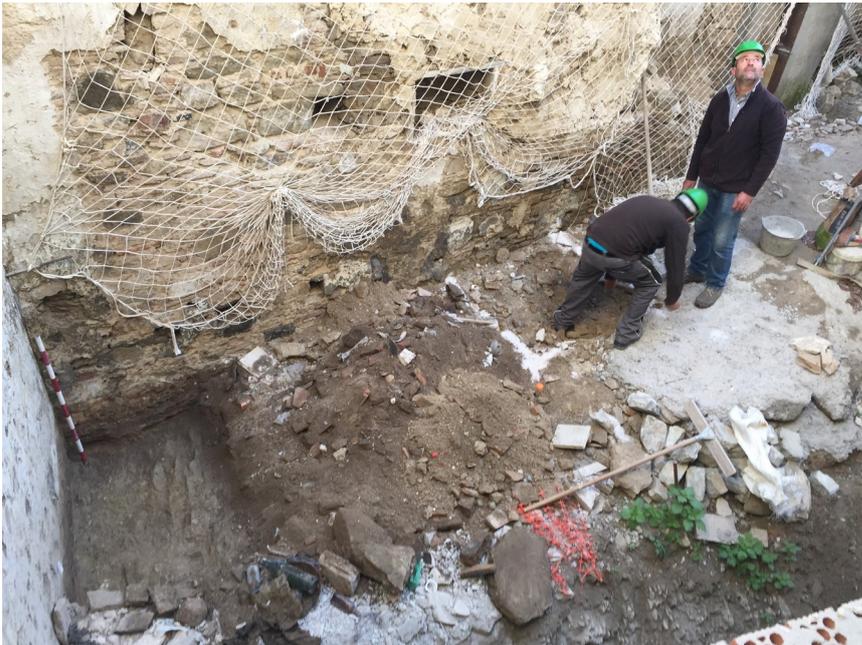
Lám. V. Sondeo 2.
Estado inicial (a la izquierda el sondeo 1).

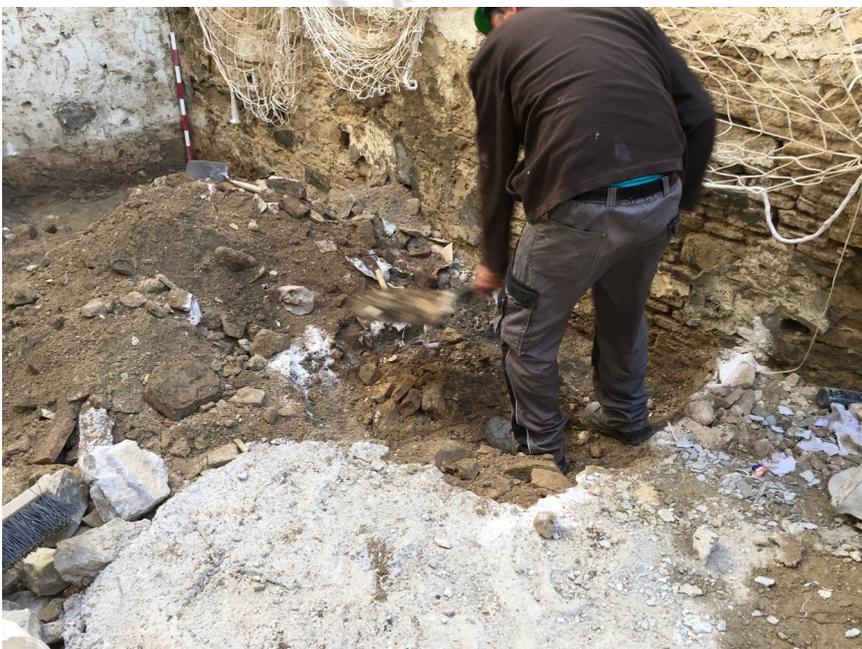
Lám. VI. Sondeo 2.
Excavación en proceso.

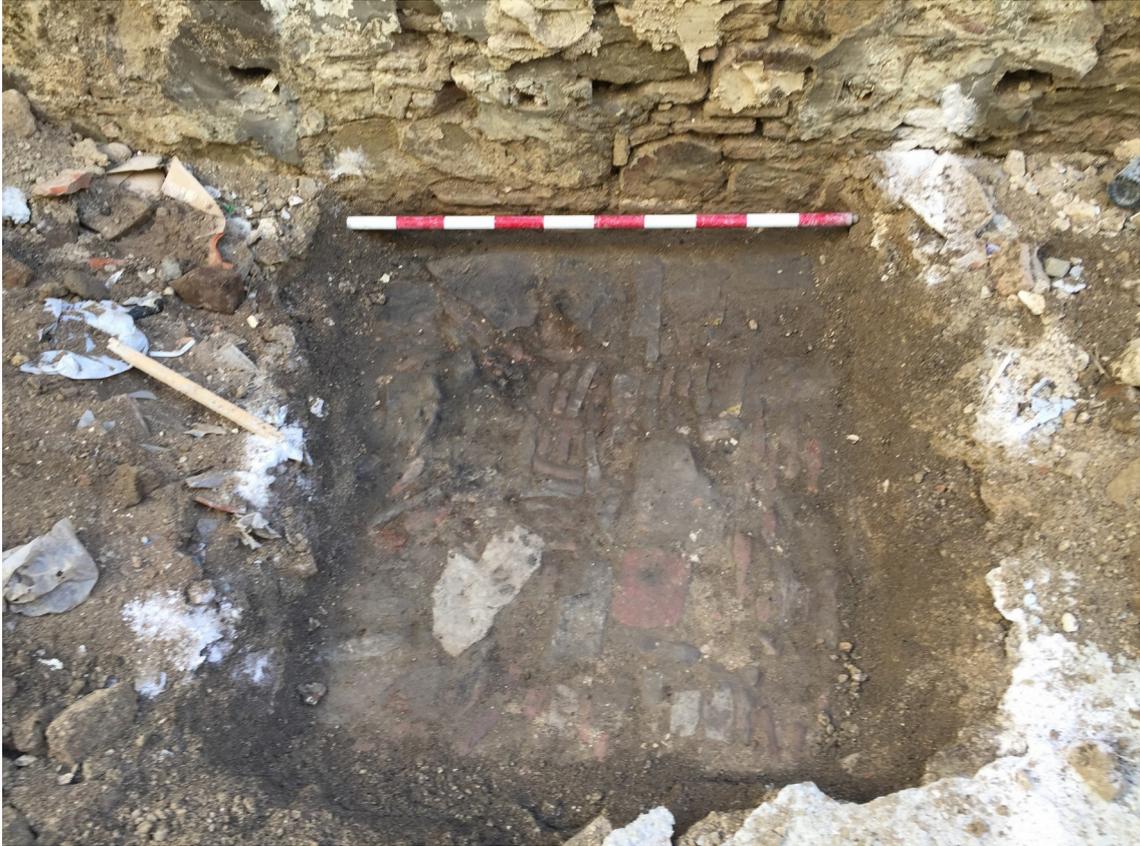
Bajo el nivel de escombros aparece un suelo irregular de ladrillos toscos y piedras de pequeño y mediano tamaño. Está adosado a la cara interna de la muralla. Parece que nos encontramos ante un pavimento destinado a los animales

Lám. VII. Sondeo 2. Vista general del sondeo excavado. Pavimento mixto.

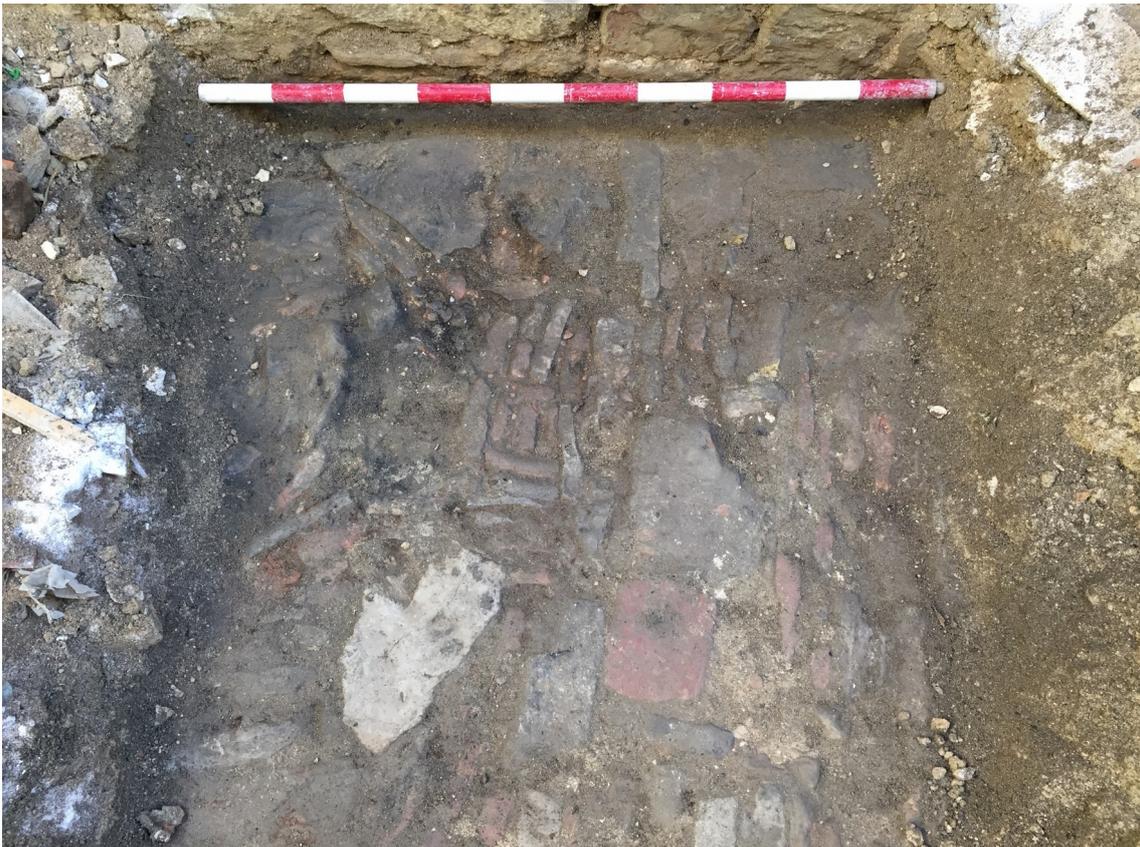
Lám. VIII. Sondeo 2. Vista de detalle del pavimento mixto.

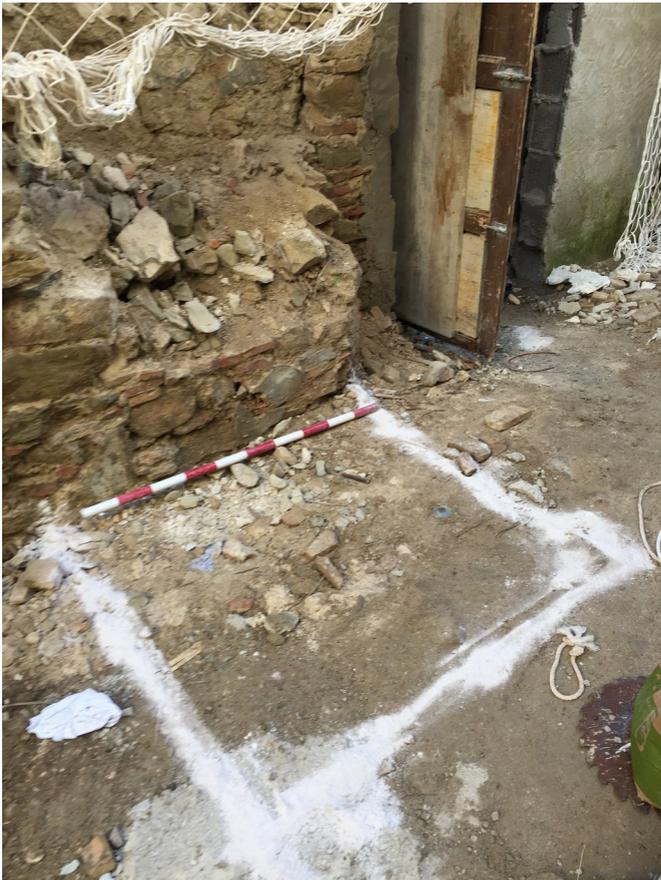
Lám. IX. Sondeo 3. Estado inicial del sondeo.

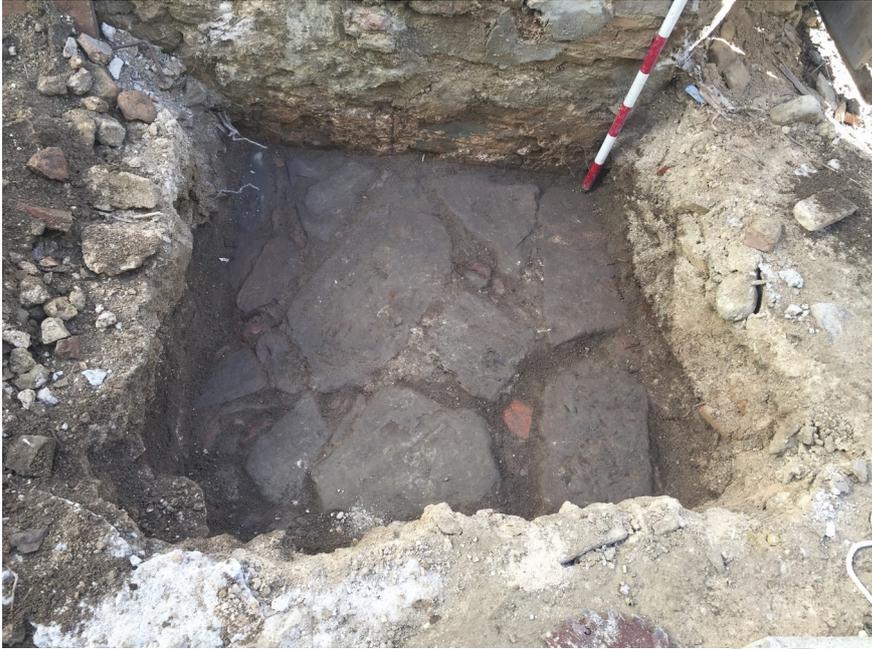
Lám. X. Sondeo 3. Excavación del sondeo finalizada.

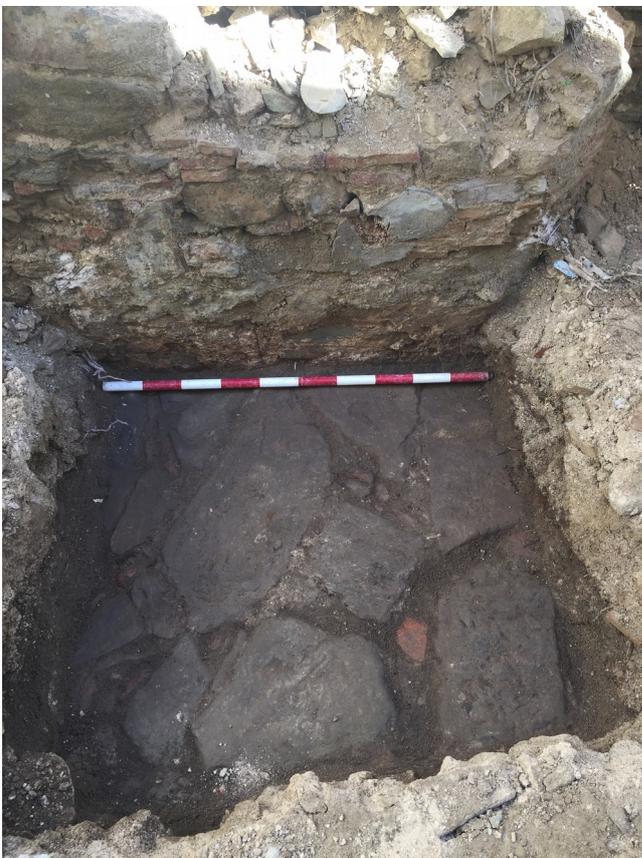
Bajo el nivel de escombros aparece un suelo de piedras de pequeño y mediano tamaño. Está adosado a la cara interna de la muralla. Parece que se trata de la continuidad del pavimento del sondeo 2, por tanto, también estaba destinado a los animales.

Lám. XI. Sondeo 3. Pavimento en conexión con la muralla.

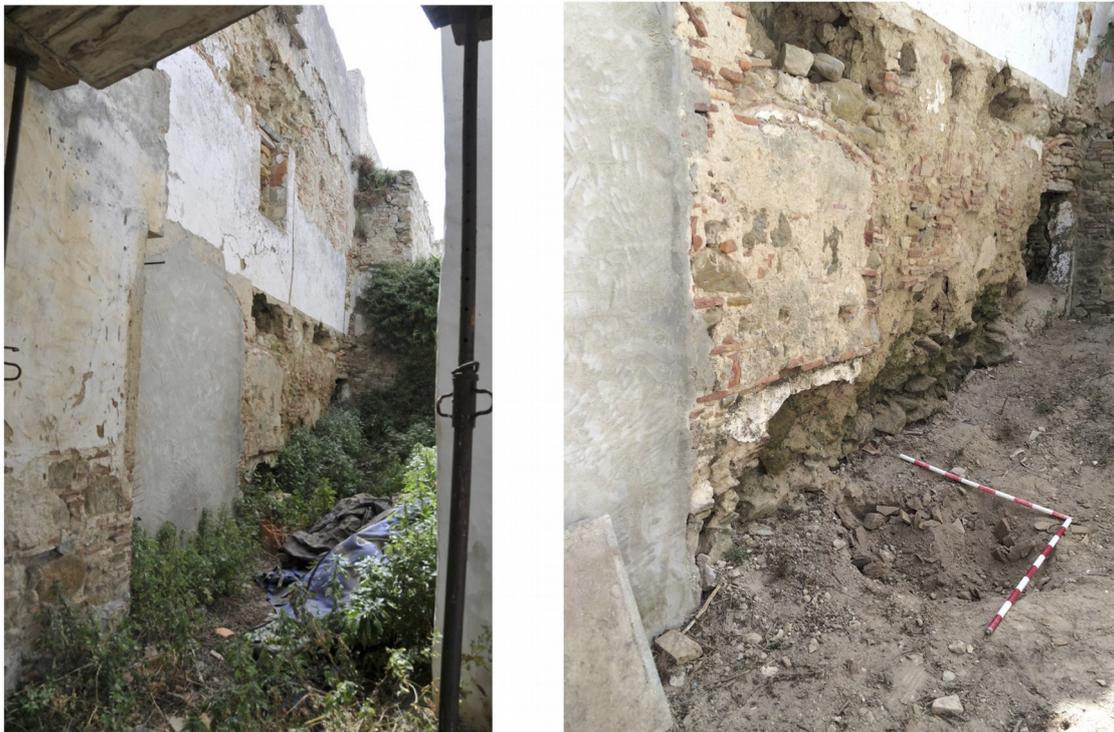
Láms. XII y XIII.- Estado del pasillo -Sector 3- antes del inicio de las obras y el mismo tras un desescombrecimiento inicial, con el planteamiento del sondeo 4, junto a uno de los tabucos tapiados, centrado en el espacio y anexo a la muralla, en el que pareció el lugar más idóneo para obtener información arqueológica del espacio.

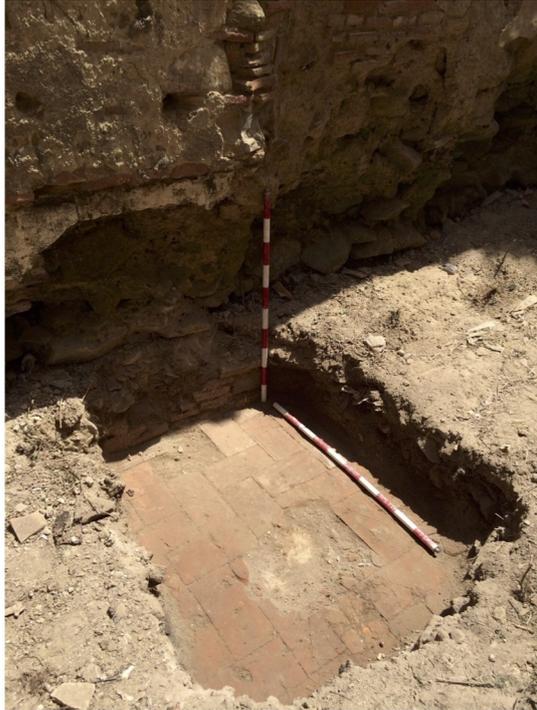
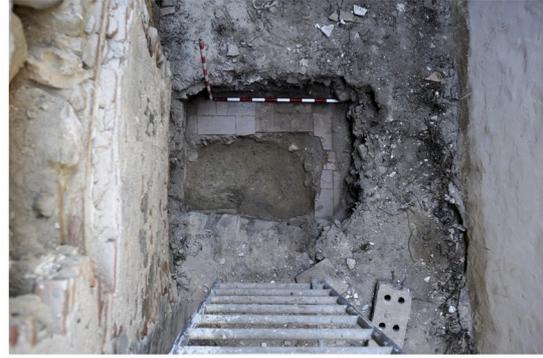
Láms. XIV y XV.- Ejecución del Sondeo 4 (izquierda) hasta la cota del pavimento mencionado; y vista cenital del mismo una vez agotado, con la geología en el cuadrante inferior izquierdo.

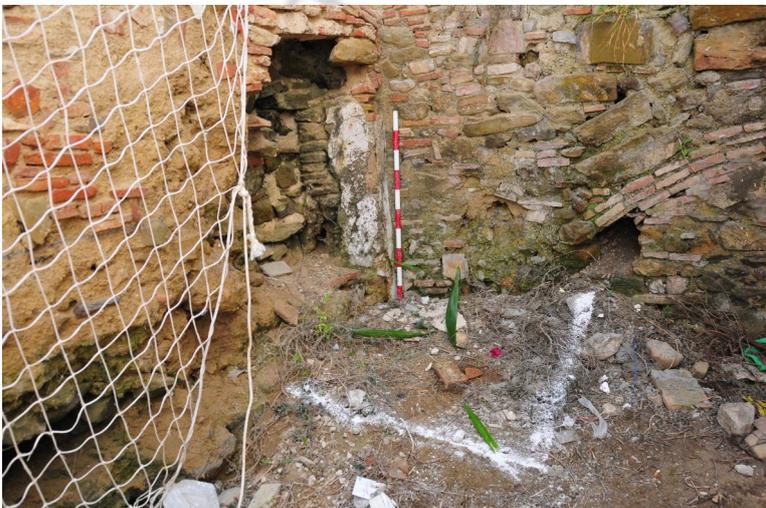
Lám. XVI. Sondeo 5. Estado inicial del sondeo.

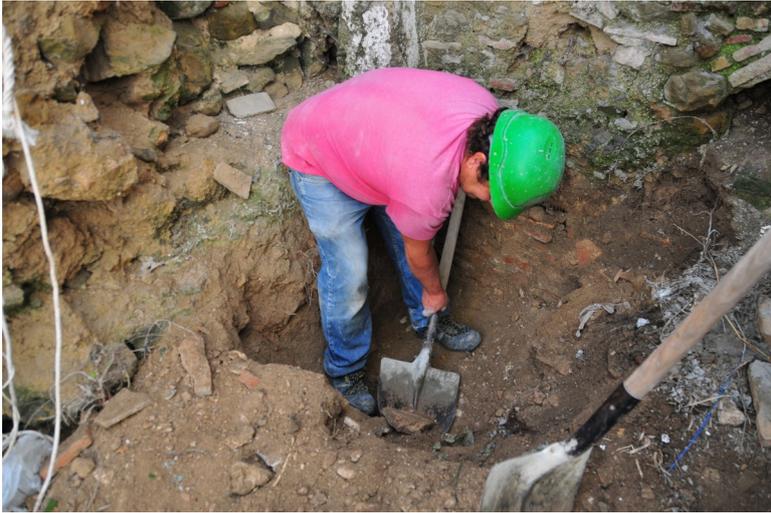
Lám. XVII. Sondeo 5.
Proceso de excavación.

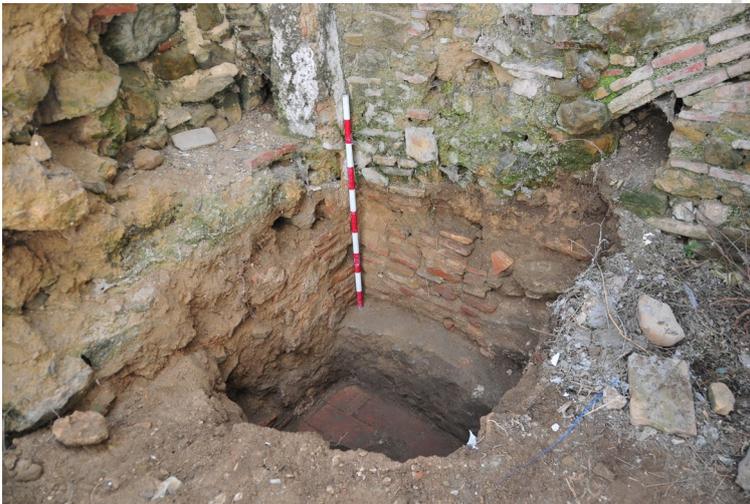
Lám. XVIII. Sondeo 5.
Vista general del área
excavada.

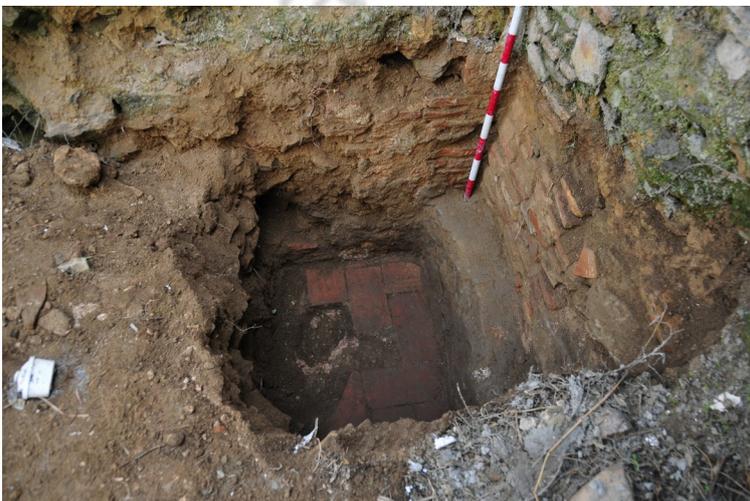
Bajo el nivel de escombros aparece un suelo de losas cerámicas. Al igual que en el sondeo 4, parece corresponder con el suelo de la vivienda contemporánea que estuvo en su día adosada a la muralla.

Lám. XIX. Sondeo 5.
Restos del pavimento
conservado.

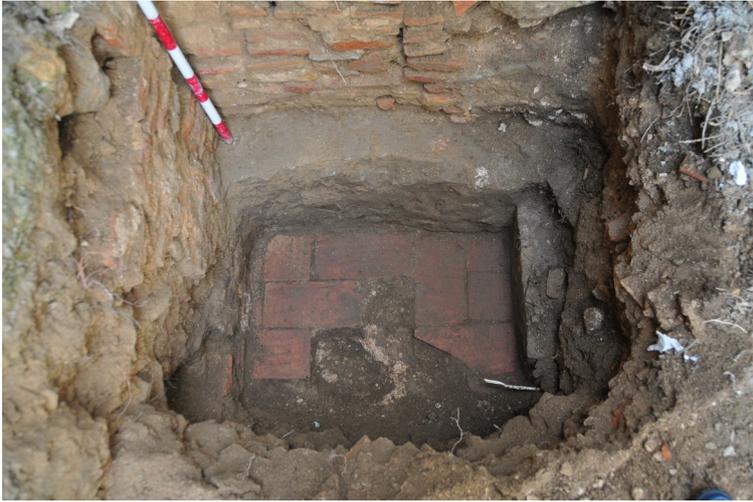
Lám. XX. Sondeo 5. Vista cenital del suelo conservado y elementos estructurales de la vivienda.

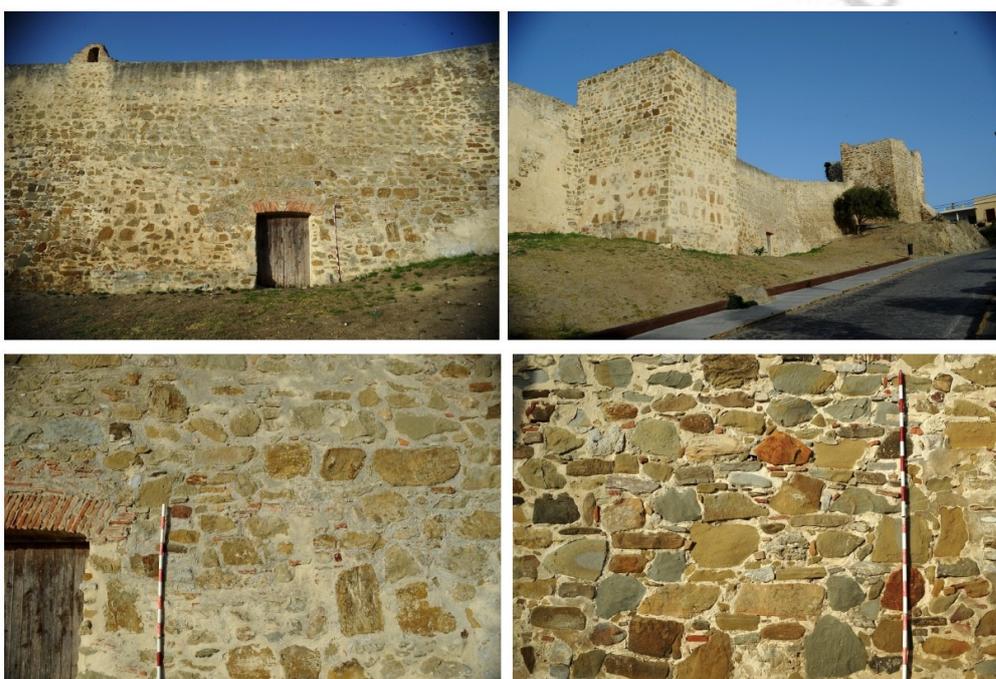
Lám. XXI.- Planos de detalle del lienzo de muralla descrito arriba, con especial atención a los aparejos característicos documentados. Estos consisten básicamente en una mampostería que en ocasiones tiene traza de aspirar a concertada, con abundante uso de bloques rectangulares, y alta presencia ripio de ladrillo y piedra, en tongadas vagamente alineadas de unos 20 a 30 cm de altura de disposición horizontal, con mortero de cal como conglomerante y revestimientos contemporáneos fruto de restauraciones recientes, abundando las piezas de arenisca y piedra local. Parecen abundar las restauraciones contemporáneas si bien en espacios concretos de este espacio se han documentado fábricas que podrían fechar en cronologías medievales.

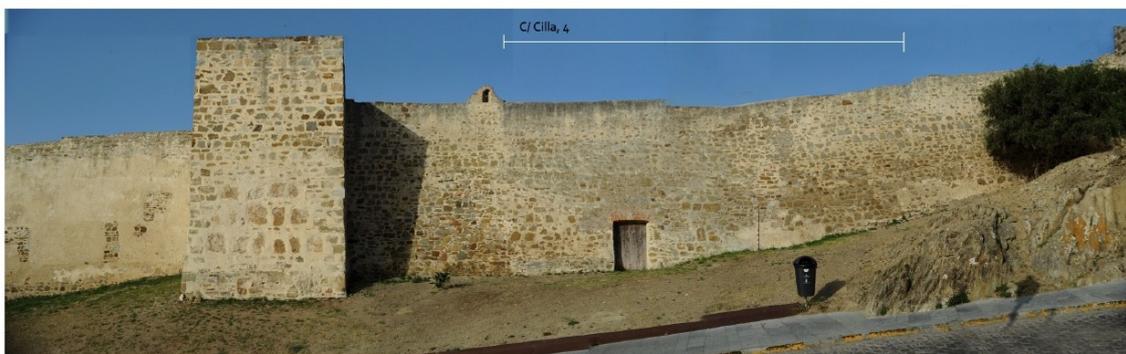
Lám. XXII.- Panorámica extramuros de la muralla correspondiente al solar de C/Cilla, 4 y su entorno. El jalón puede verse a la derecha de la puerta central, y tiene 2 m de alzado. La finca se ubica en un paño entre dos torres, una de ellas una de las principales de esquina de la muralla, llamada Torre del Corchuelo y con cronologías medievales, si bien el espacio en general aparenta estar intensamente restaurado; el paño mencionado se encuentra levemente alamborado según se puede advertir a simple vista y que viene corroborado por nuestras mediciones.

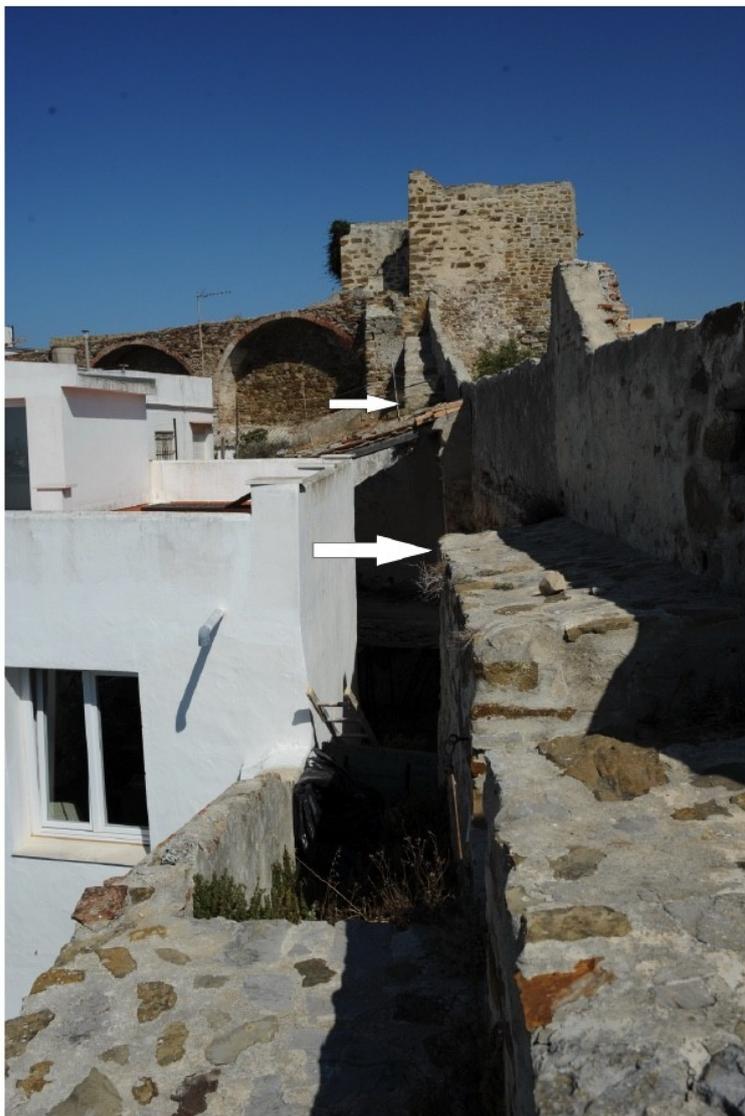
Lám. XXIII.- Fotografía del tramo intramuros de la muralla objeto de estudio. Las dos flechas marcan los límites norte y sur del solar, que vienen a coincidir con la pérdida del camino de ronda en el tramo del solar de C/ Cilla 4.

A la izquierda puede verse el inicio de un tramo de escalones que, aparentemente, formó parte en algún momento de un proyecto de puesta en valor del camino de ronda del lienzo oriental, y que debía desembocar en la antigua puerta de las viviendas analizadas.

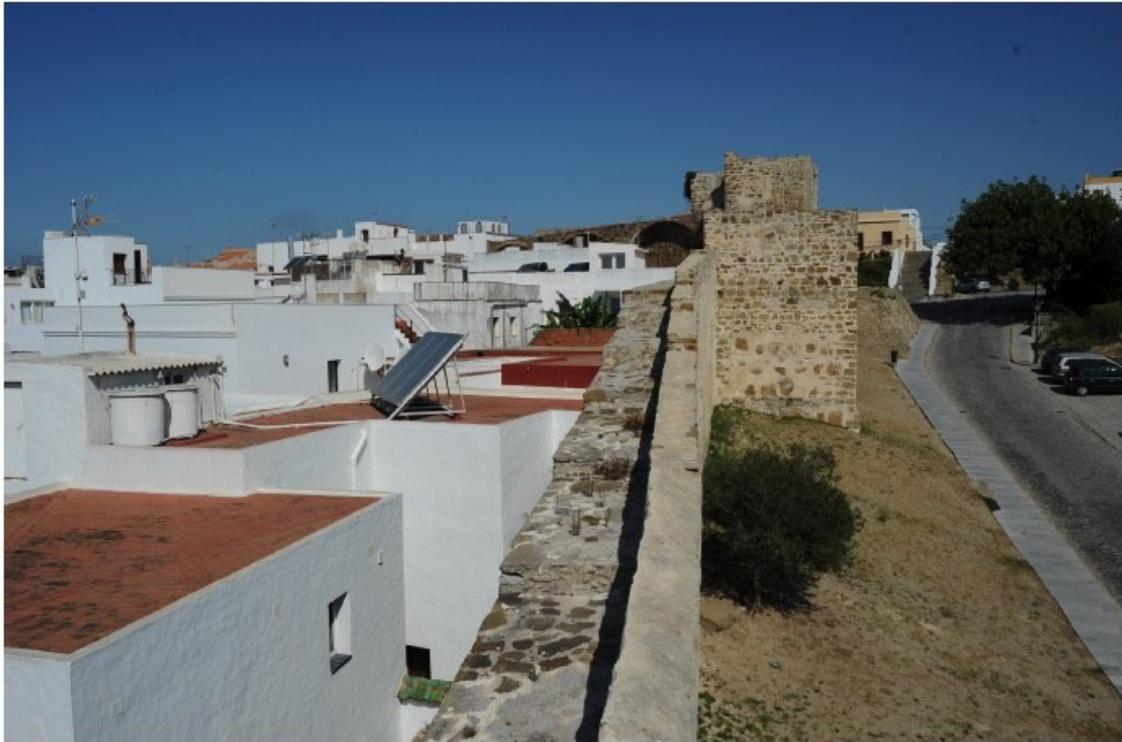
Lám. XXIV.- Adarve desde la torre adyacente al lienzo de muralla objeto de estudio hacia el sur, con un camino de ronda y parapetos fruto de restauración reciente; puede apreciarse la nítida diferencia de espesor con la muralla que transcurre por el solar (derecha) reducida a una exigua tapia.

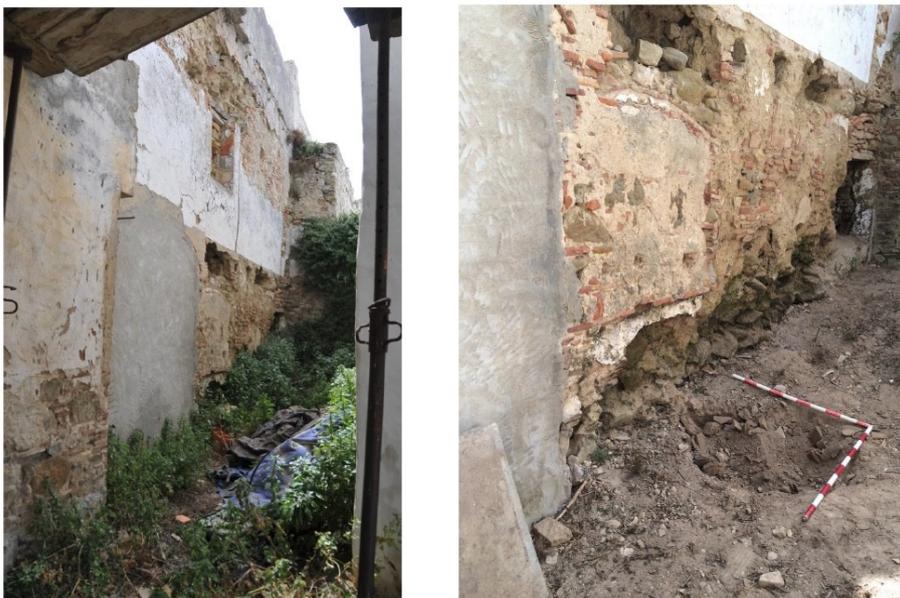
Lám. XXV.- Estado inicial del lienzo interior de la muralla.

En el plano vertical, es decir, en el lienzo interior conservado de la muralla se procedió al saneado de las áreas menos estables y al rejuntado de mampuestos con mortero, siempre procurando seguir el criterio de mínima intervención.

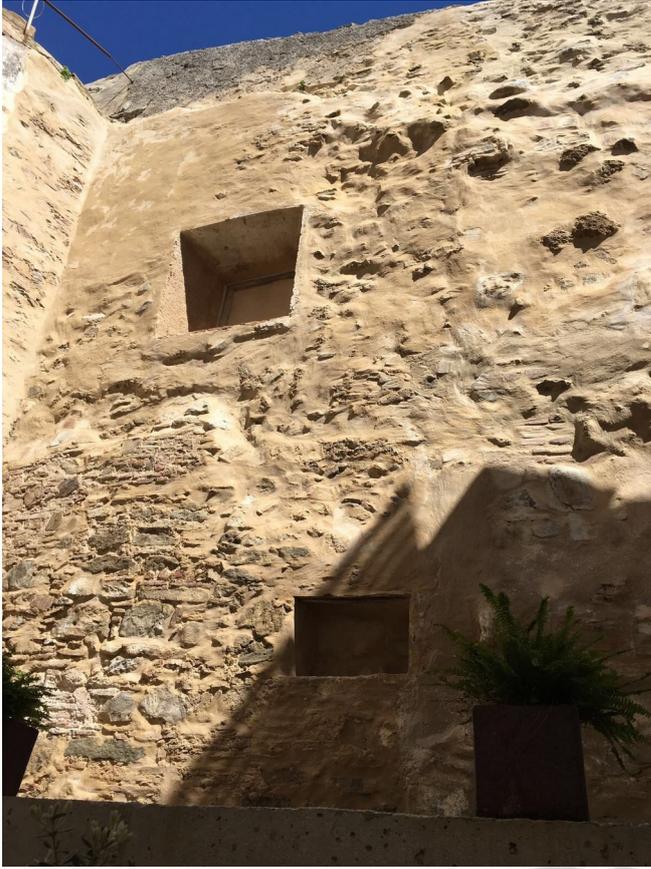
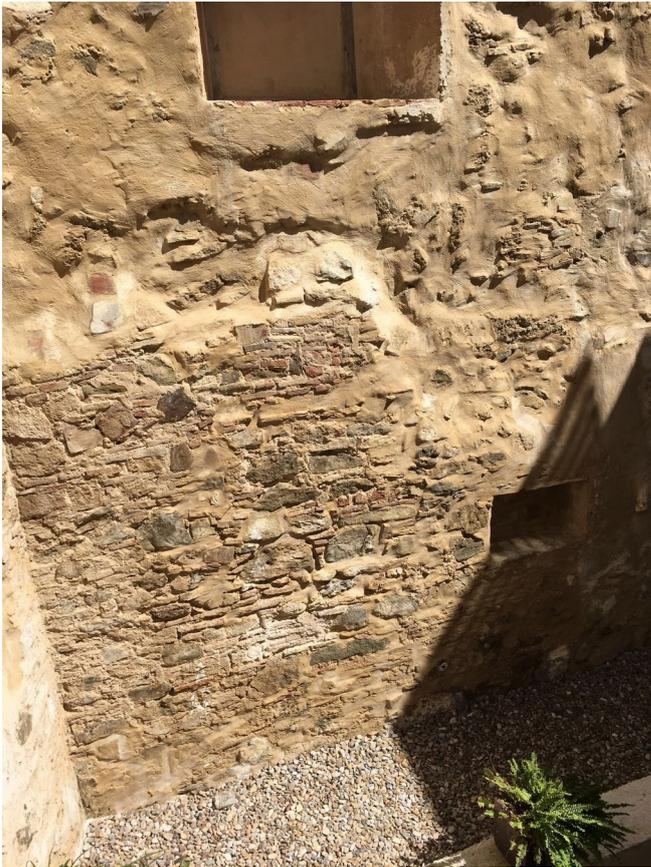
Lám. XXVI y XXVII.- Estado acabado del lienzo interior de la muralla.

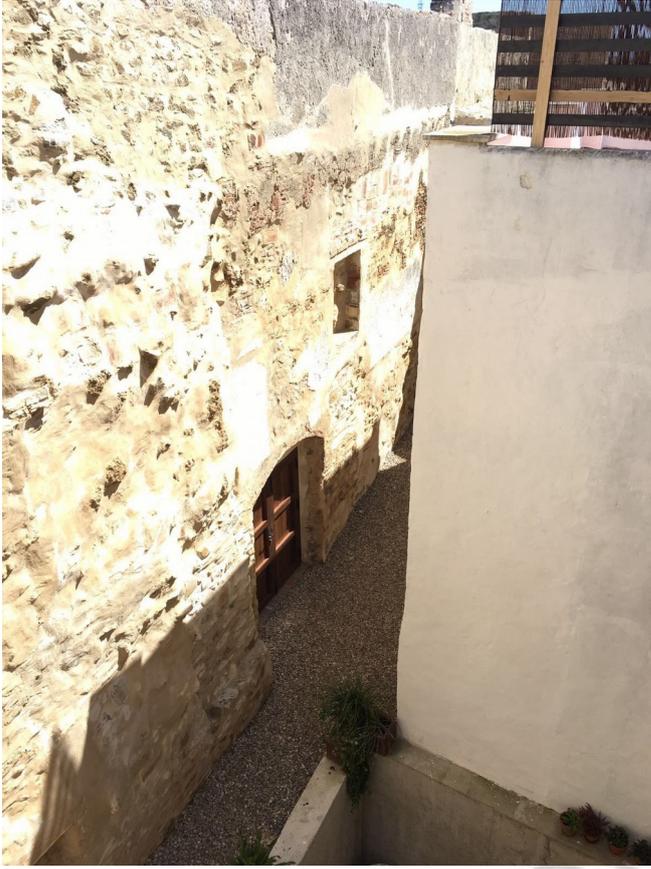
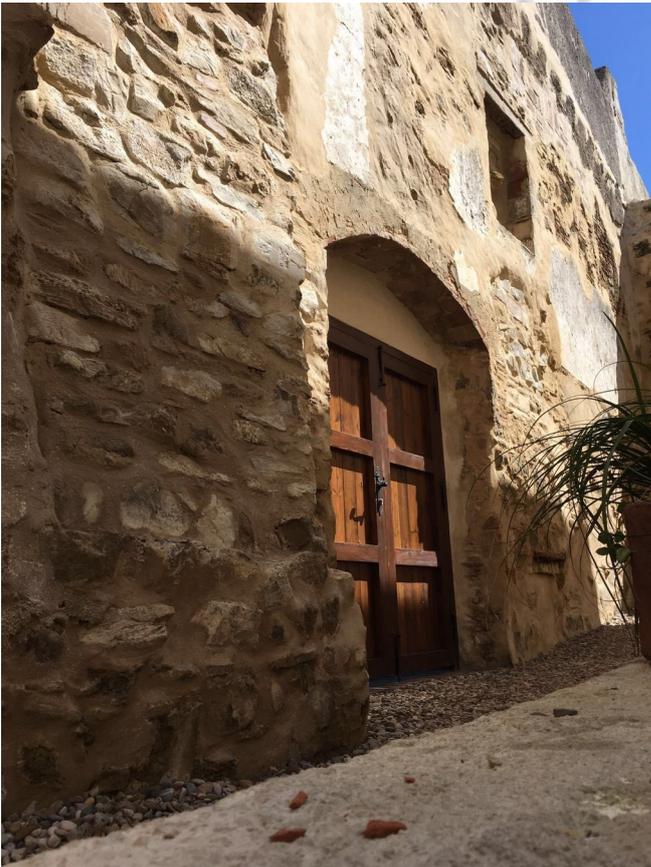
Lám. XXVIII y XXIX.- Estado acabado del lienzo interior de la muralla.

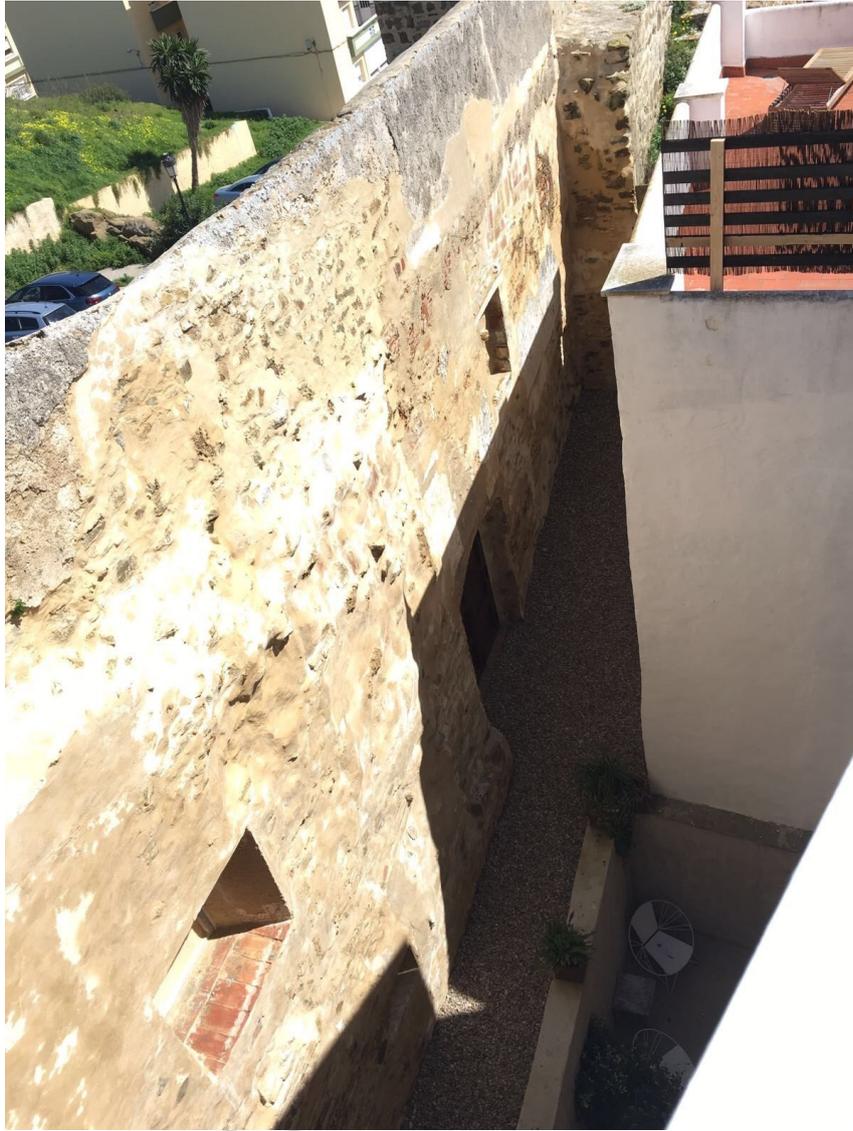
Lám. XXX.- Estado acabado del lienzo interior de la muralla.

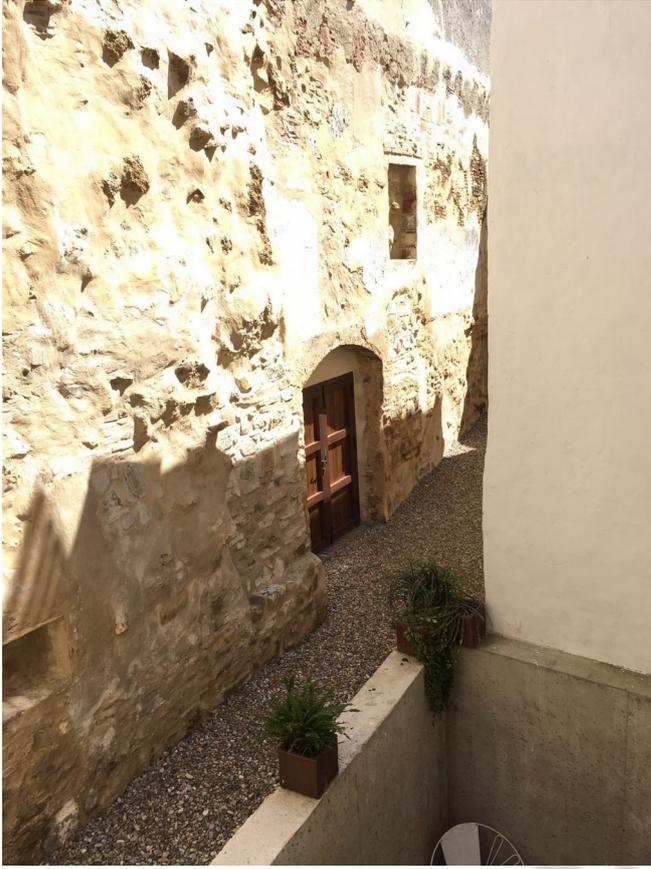
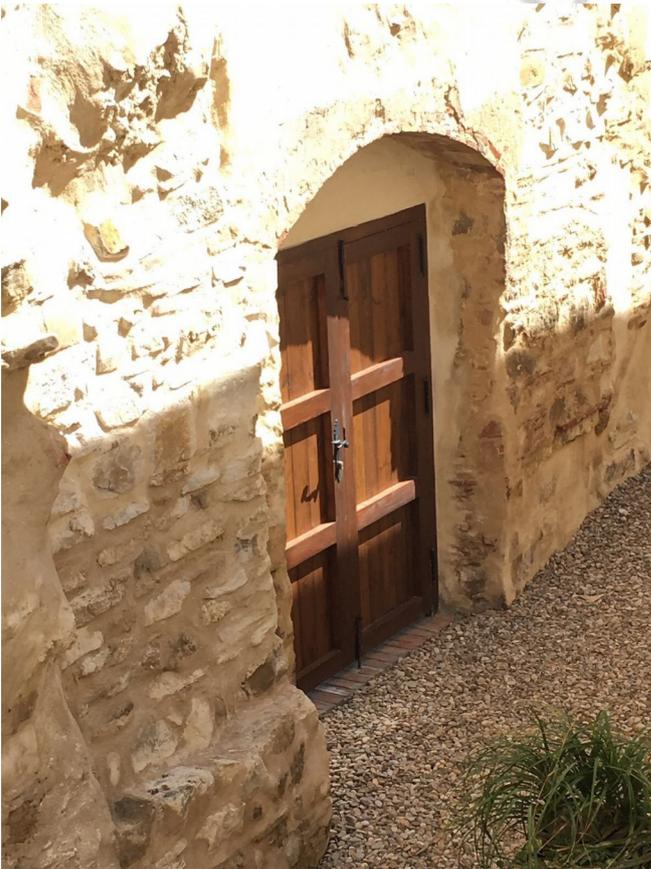
Lám. XXXI y XXXII.- Sustitución de la puerta de madera que cerraba un vano de la muralla (vista interior).

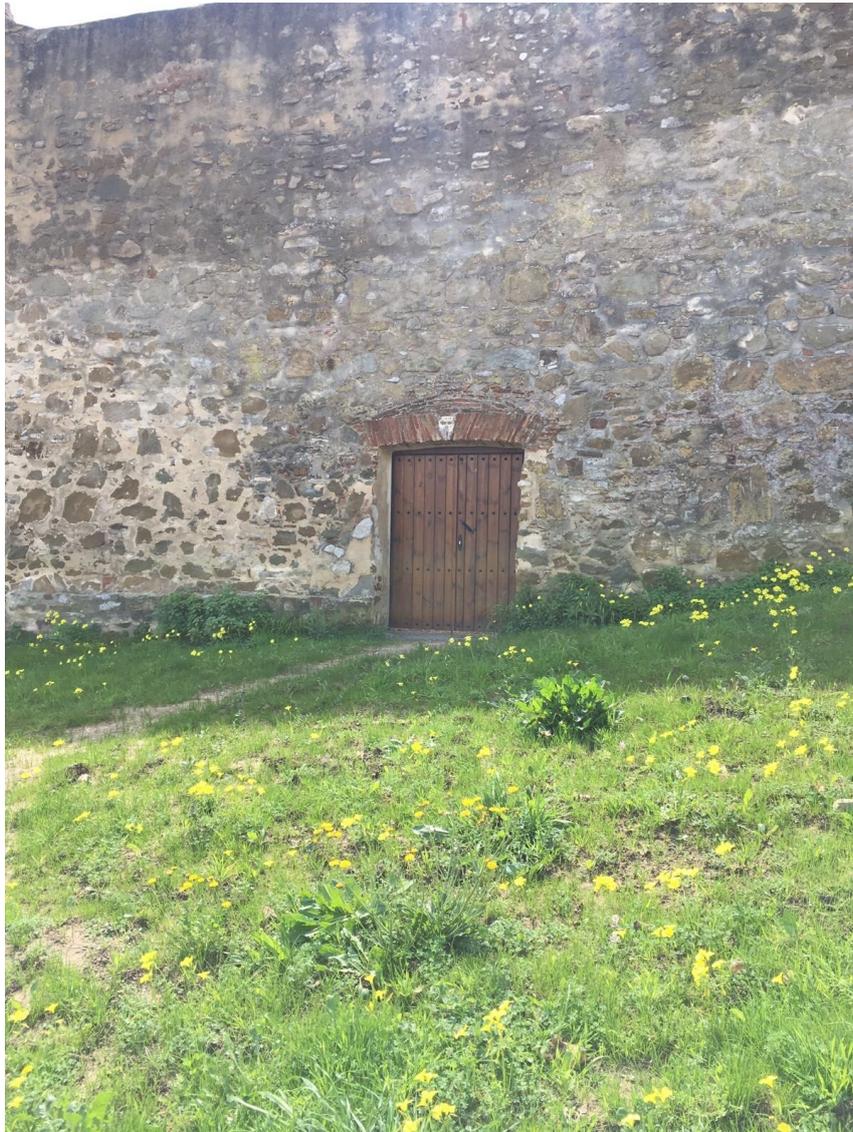
Lám. XXXIII.- Sustitución de la puerta de madera que cerraba un vano de la muralla (vista exterior).
