ANUARIO ARQUEOLÓGICO DE ANDALUCÍA 2017

ANÁLISIS ARQUEOLÓGICO DE ESTRUCTURAS EMERGENTES Y CONTROL ARQUEOLÓGICO DE MOVIMIENTOS DE TIERRA EN LA ZONA ARQUEOLÓGICA TEATRO ROMANO DE GUADIX (GRANADA)

Antonio López Marcos

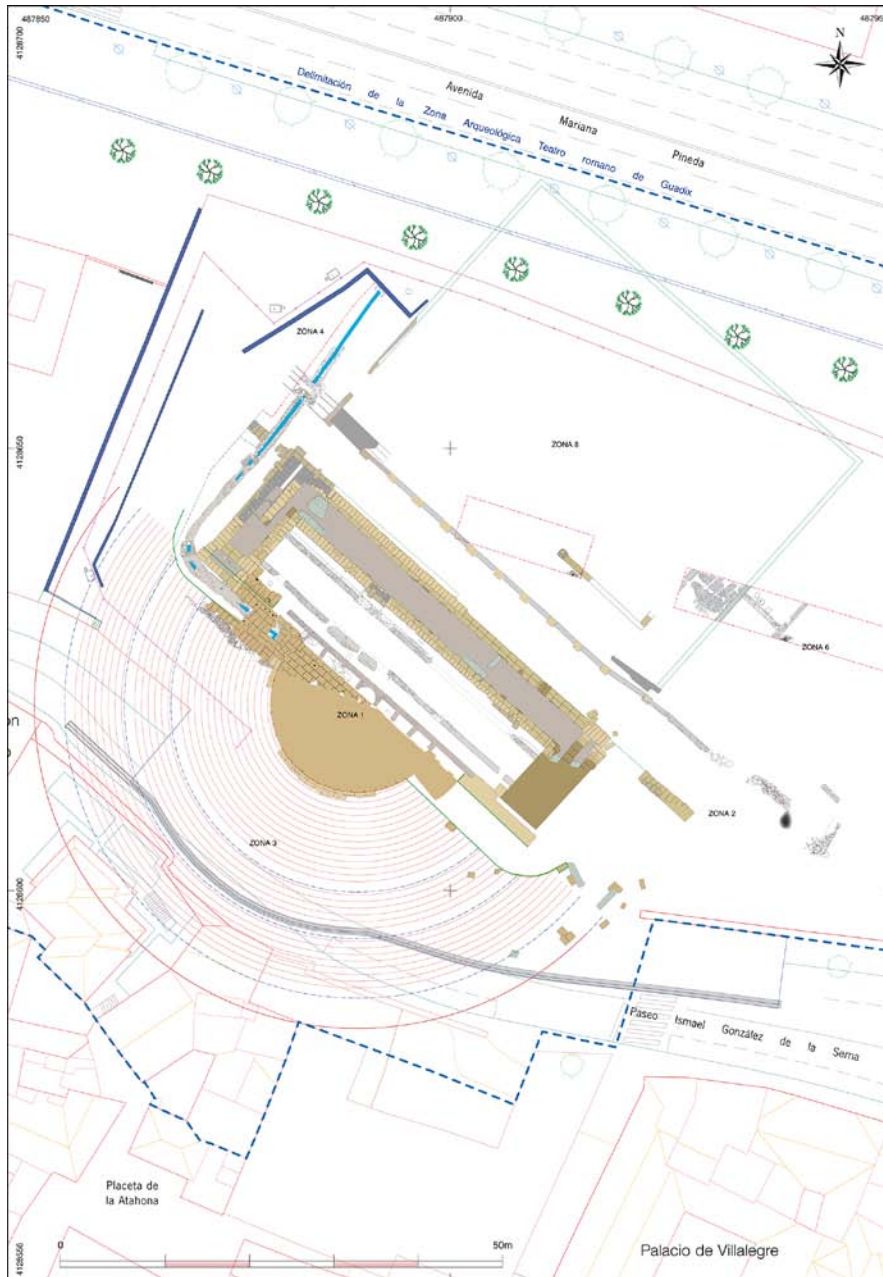
Fig. 1. Estado del teatro romano de Guadix tras finalizar la intervención en junio de 2017.

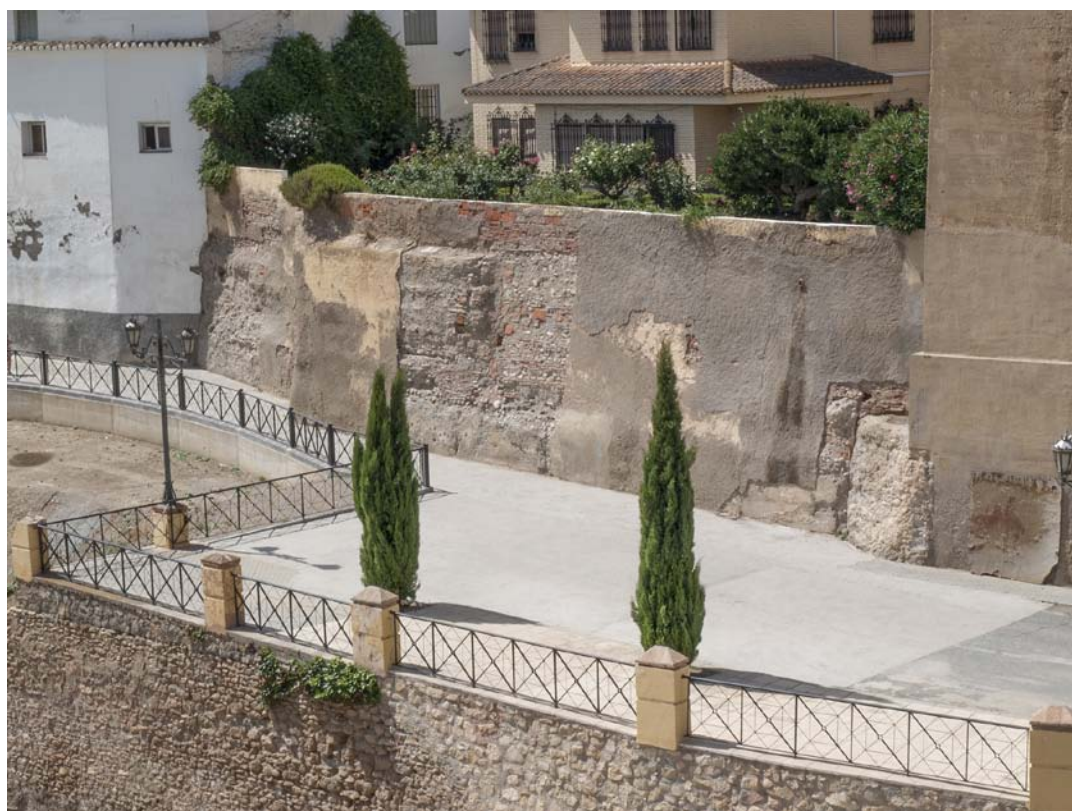
Lám. I. Estado de la antemuralla (julio 2017) con las catas realizadas durante el análisis de las estructuras emergentes.

B. La antemuralla. La antemuralla existente entre el Torreón del Ferro y la Torre del Horno del Paseo necesita una restauración y consolidación que un año después sigue sin planificarse. Si bien no es urgente sí que debería abordarse a corto plazo. Basta con ver las áreas cuyo revestimiento se picó para hacer el análisis arqueológico de estructuras emergentes. Al margen de la baja calidad de las fábricas utilizadas a lo largo de los siglos en las diferentes reparaciones, hay factores externos que afectan negativamente a la conservación de la misma que ya fueron expuestos en dos informes fechados el 11 de agosto de 2016 por parte de D. Francisco Raya Alguacil, arquitecto municipal del Excmo. Ayuntamiento de Guadix, y por D. Juan Cañavate Toribio, arqueólogo de la Delegación Territorial de Cultura de Granada.

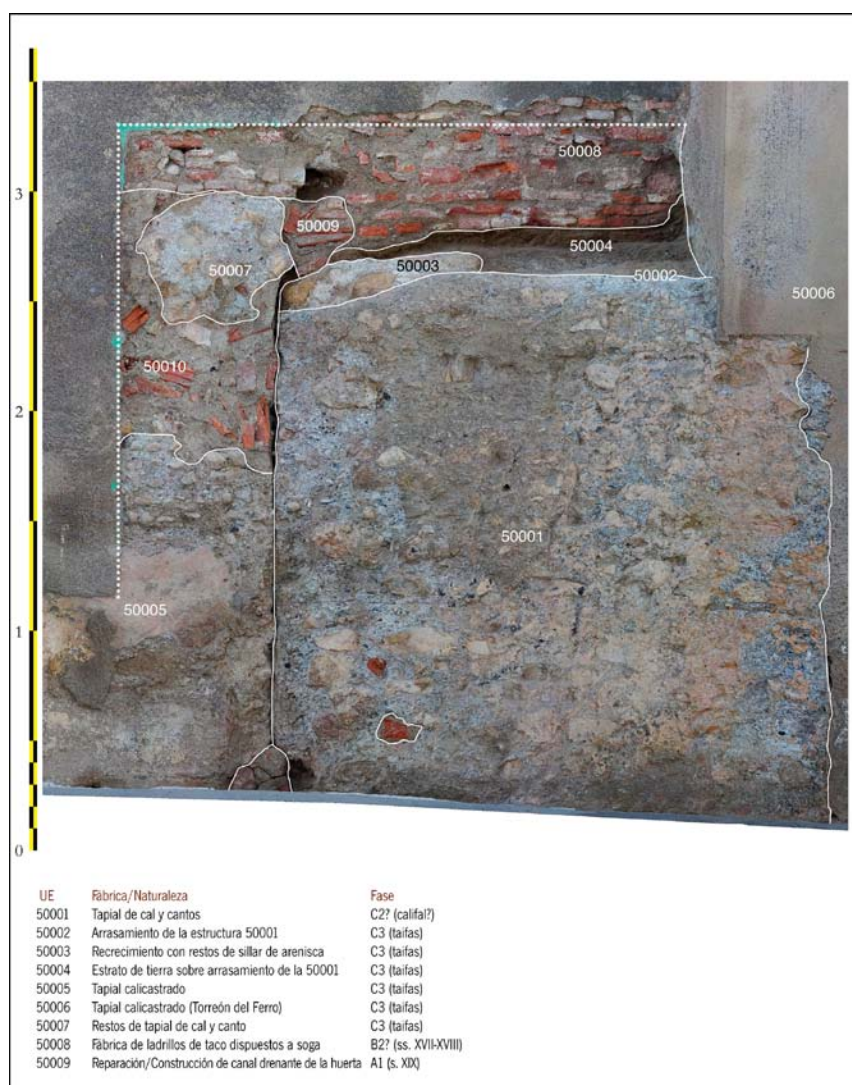
Cata 1 (2,5 x 3 m; Fig. 2). Junto al ángulo inferior este del Torreón del Ferro. En este punto esta torre andalusí se apoya sobre una estructura anterior que faltaría por concretar si pertenecería al teatro romano o a una estructura anterior de época califal, aunque esto último parece más lógico. Se han identificado diez unidades estratigráficas que irían desde época califal (?) hasta nuestros días.

Fig. 2. Análisis arqueológico de estructuras emergentes: cata 1.

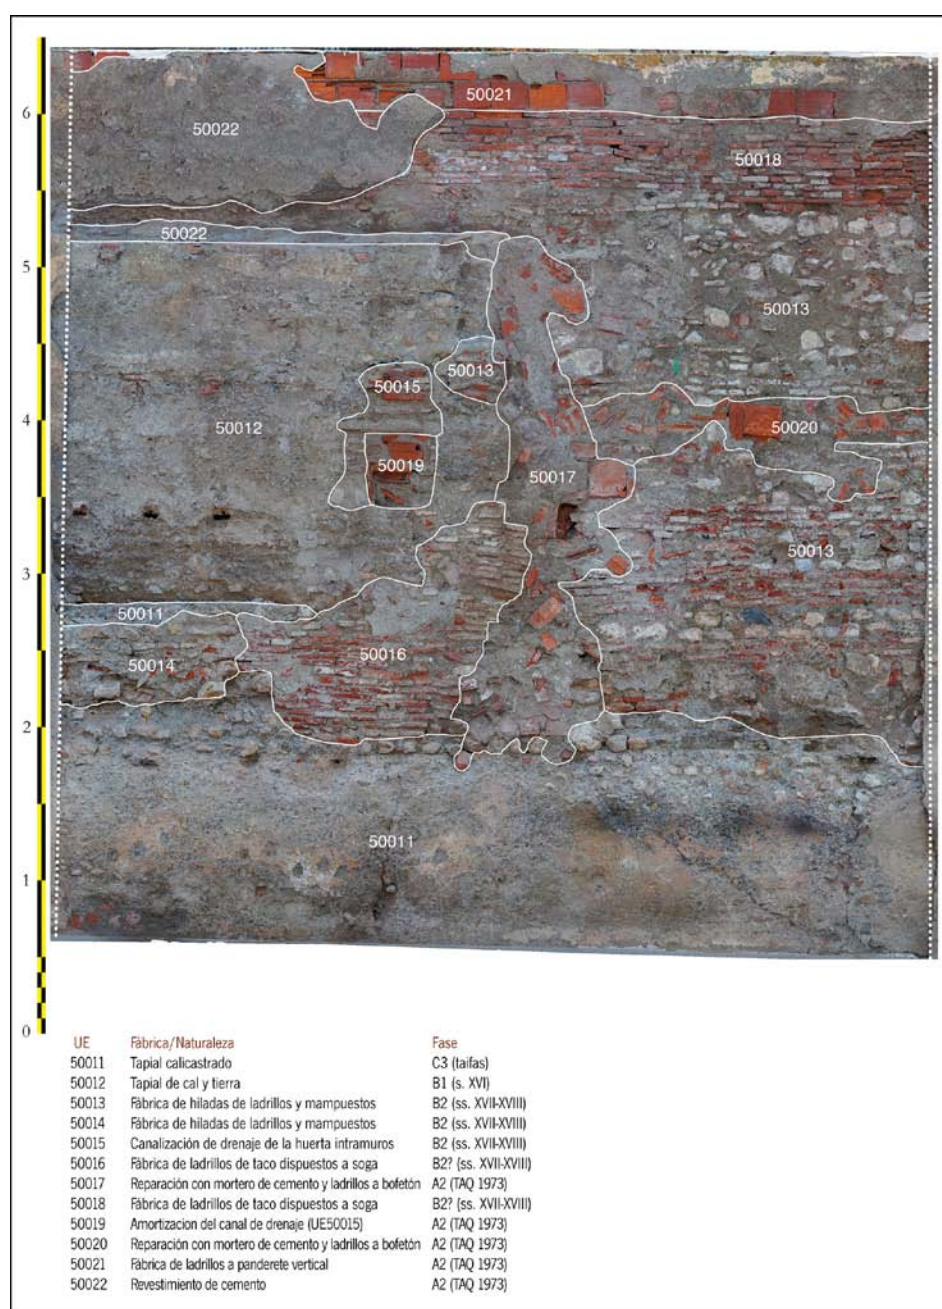
Cata 2 (3 x 3 m, ampliada a 5,77 x 5,70 m; Fig. 3). En la zona central del tramo que va entre la puerta de acceso a la vivienda y el Torreón del Ferro. El objetivo de la misma era conocer la altura máxima de la antemuralla y su estado de conservación (en el interior de la vivienda en este punto existen sobre ella parterres con vegetación y riego continuo) y cómo está dispuesto el pretil de ladrillo sobre la misma. Se han identificado 12 unidades correspondientes a la construcción original de tapial calicastrodo y las sucesivas reformas y reestructuraciones que ha sufrido la antemuralla.

Fig. 3. Análisis arqueológico de estructuras emergentes: cata 2.

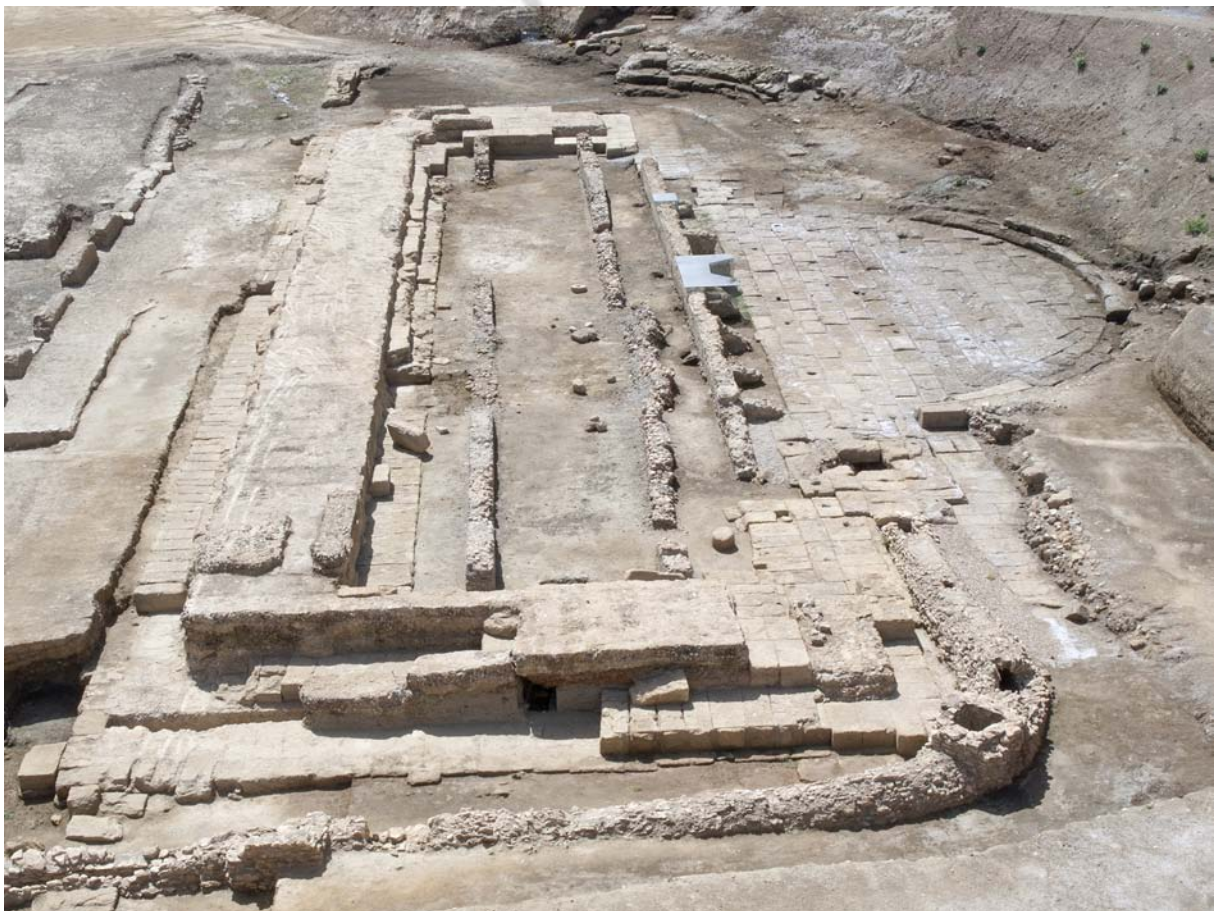
Lám. II. El escenario y la *orchestra* del teatro en julio de 2017.
