ANUARIO ARQUEOLÓGICO DE ANDALUCÍA 2017

**RESULTADOS DE LA INTERVENCIÓN ARQUEOLÓGICA URGENTE EN LA FACHADA ORIENTAL
DEL CUARTO DORADO. ANÁLISIS DE ELEMENTOS EMERGENTES
(PATRONATO DE LA ALHAMBRA Y GENERALIFE, GRANADA)**

Ana Palanco Noguero

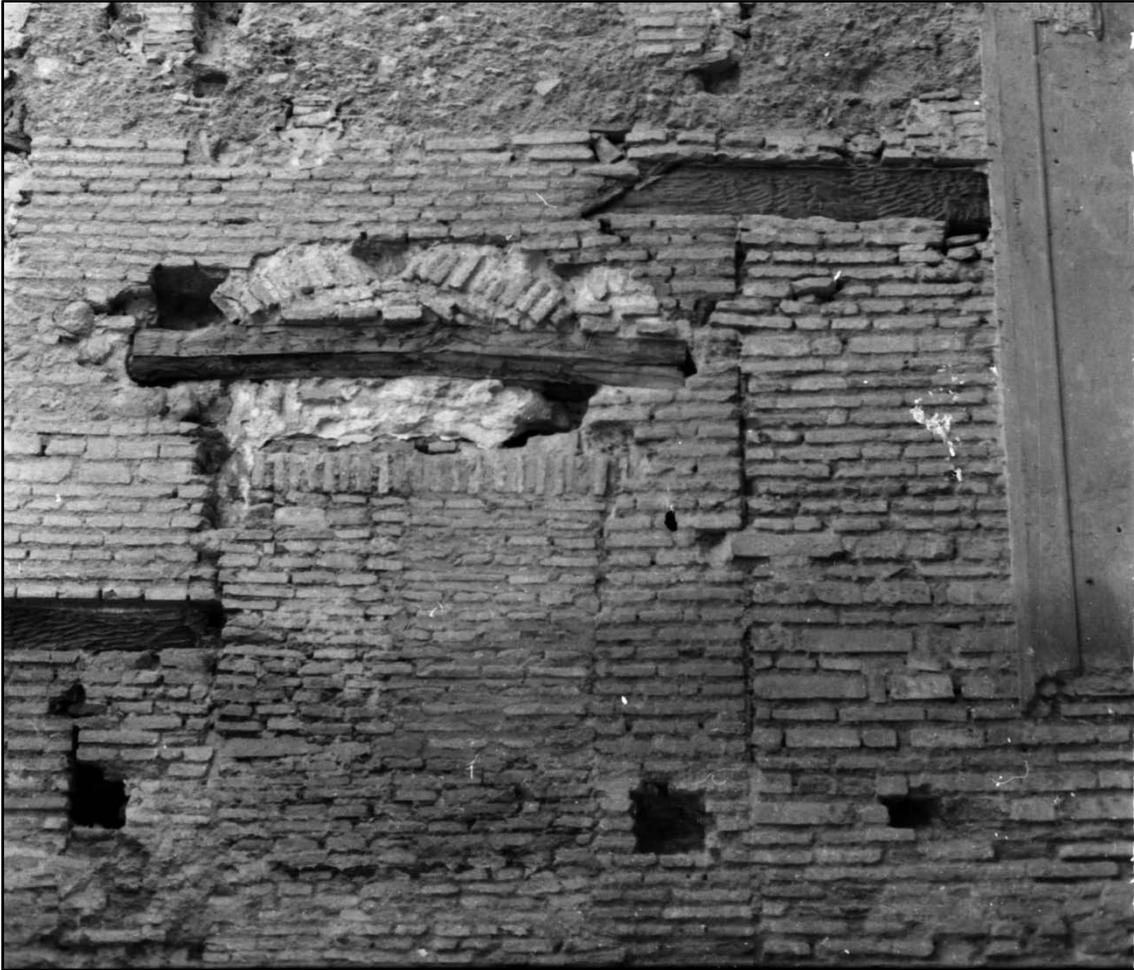
Imagen: Vista²⁹ del arco de descarga y la viga asociadas a la puerta moderna UE- 075.

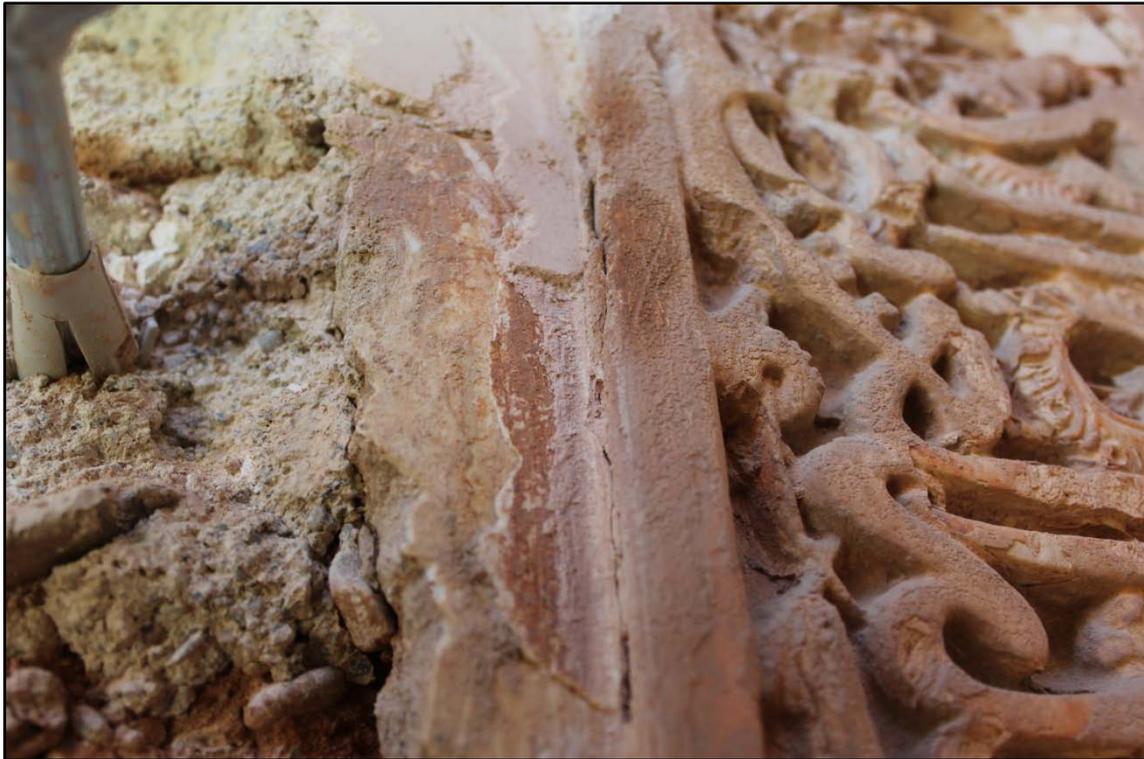
Imagen: Detalle del enlucido UE-001 apoyando en el enlucido de yeso nazarí UE-080.

Con respecto a la moldura de yeso con doble cinta que existía en la cornisa del encuentro con el alero se pudo comprobar por medio de una cata en la misma de 0,20 cm por 0,20 cm que no era la que había presuntamente dejado L. Torres Balbás³⁰ en su restauración del Cuarto Dorado en 1929 al mismo modo que la que él asoció a la que presentaría el enlucido de yeso en etapa nazarí, si no que pertenecía a la restauración de 1997, pues el material es el mismo que el del mortero bastardo empleado en el enlucido UE-001, no obstante se decide su conservación.

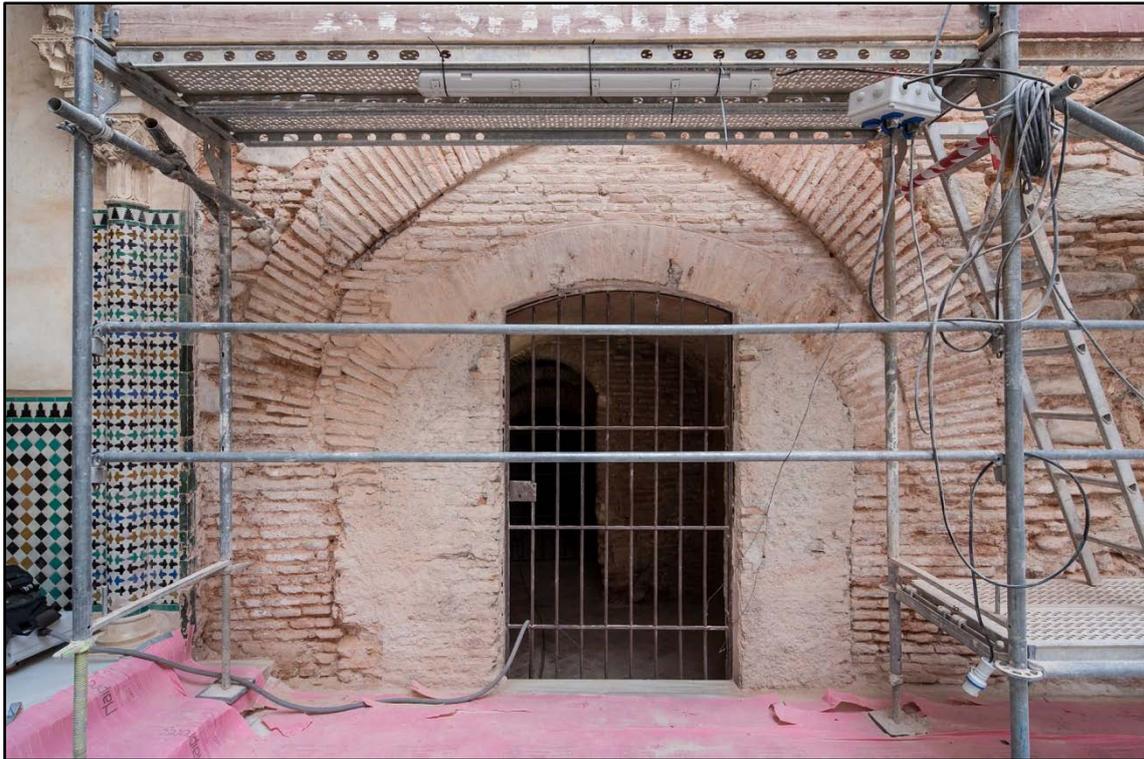
Imagen: Vista parcial del doble arco de acceso al Camino de Ronda antes de la eliminación del cerramiento contemporáneo.

Tanto la rosca superior, ligeramente apuntada, como la inferior, han sufrido dos reparaciones significativas, la primera se trata de un revoco de cemento que cubre la práctica totalidad de la rosca inferior con un acabado que simula el despiece del ladrillo, en el cual aparece una firma en grafito actualmente ilegible. La otra reparación está realizada con mortero de cemento negro y se asocia a la reparación del arco tras la demolición del arco que cubría la galería norte del patio del Cuarto Dorado.

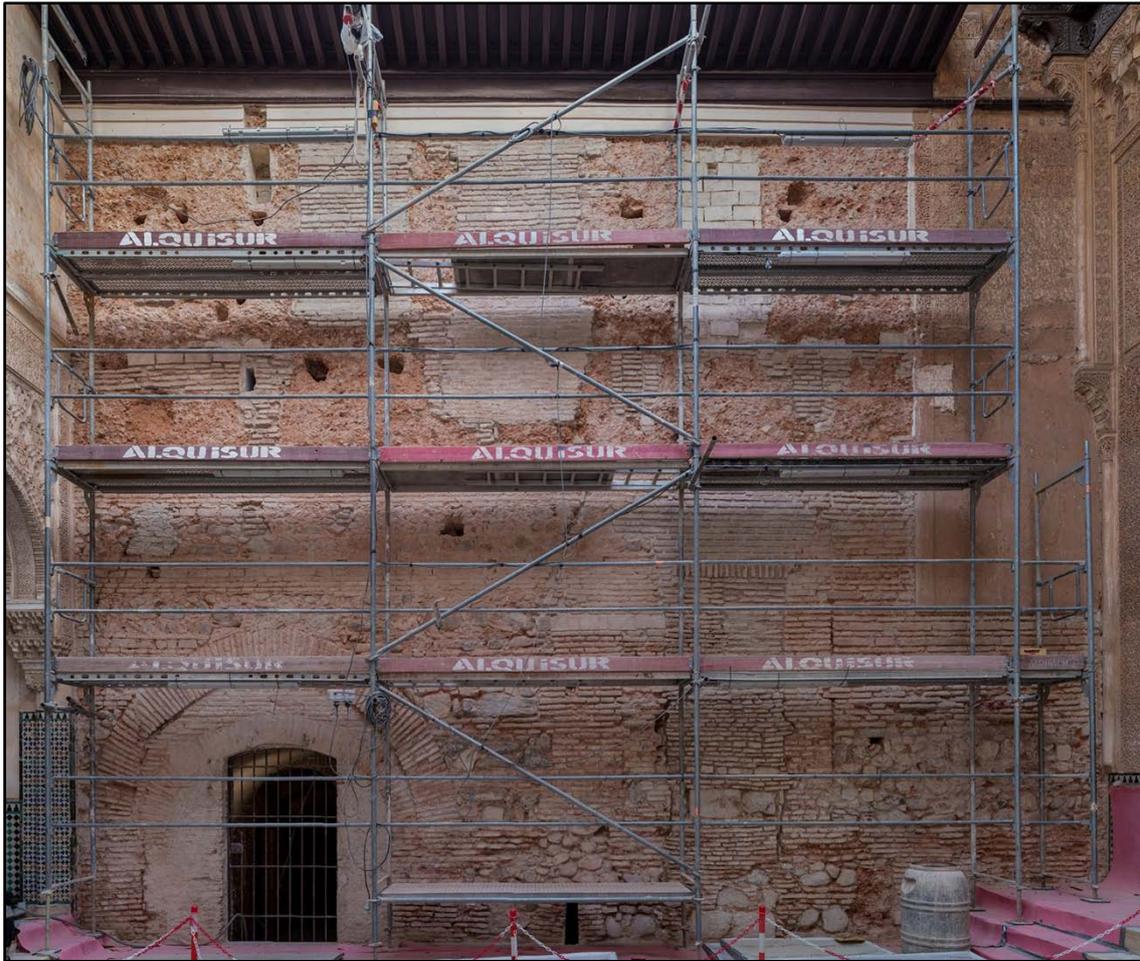
Imagen: Vista del muro oriental del Cuarto Dorado liberado de los enlucidos contemporáneos. Fotografía de Pepe Marín.

En líneas generales el muro se compone de un zócalo de mampostería encintada que llega hasta el encuentro con el cuerpo superior levantado en tapial de tierra pobre en cal. En el zócalo de mampostería, en el lateral norte se abre bajo un doble arco de ladrillo un paso al camino de ronda que pasa bajo la Torre de Comares. En el cuerpo superior, realizado en tapial, se abrirían dos ventanucos, de los cuales se ha conservado el situado en el lateral norte, de el del extremo sur apenas se conservan indicios, muy alterados por las reformas católicas realizadas en el siglo XVI, con la construcción de una galería volada que comunicaba las estancias reformadas para la Casa de Gobernadores, de las cuales se aprecian los vanos que comunicaban dichas estancias, hoy día taponados con ladrillo, así como las oquedades realizadas en el tapial para insertar los testeros de las grandes vigas de madera que sostenían dicha galería volada y que fue demolida a finales del siglo XIX. Igualmente se observan una serie de reparaciones que responden a diversos períodos como las realizadas sobre todo en el zócalo de mampostería, como ejemplo sirva la apertura de una canalización en la parte central del muro por la que discurre una tubería de plomo hoy obsoleta, o diferentes parcheados en la parte baja del muro asociadas a problemas de humedad.

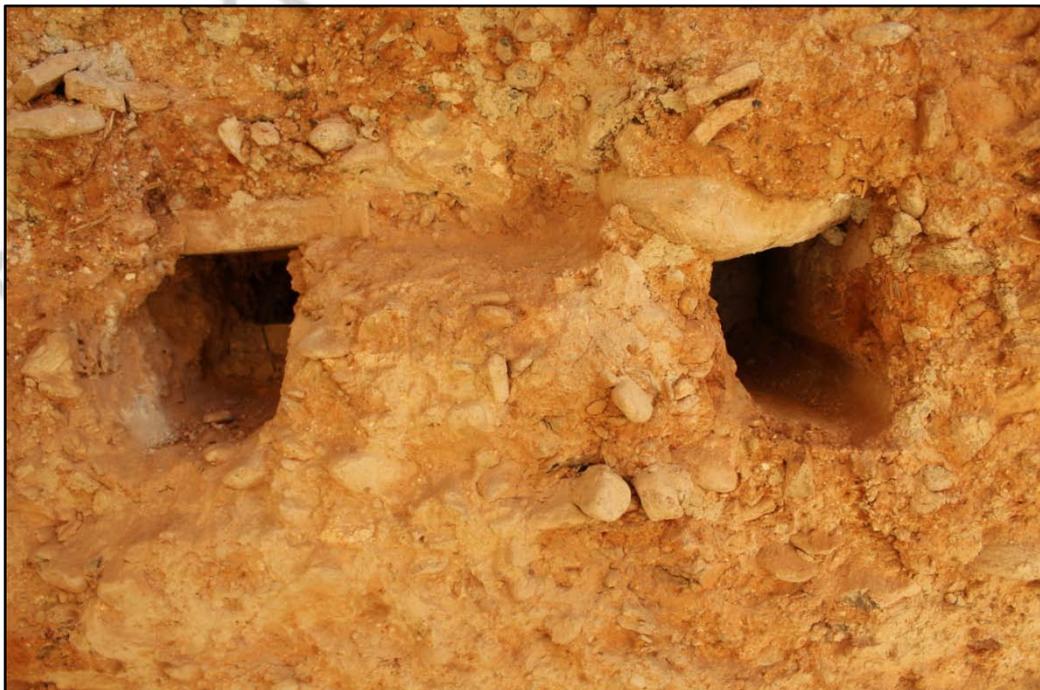
Imagen: Detalle de las oquedades de mechinal empleados en la construcción del tapial, se aprecian los ladrillos que sostenían la aguja de madera, ya desaparecida.

Con el paso del tiempo esta madera se reseca y tiende a desaparecer, dejando en el muro una red de mechinales que al erosionarse testimonian en hiladas el número y anchura de los tapias empleados. Normalmente los tapias se elevan sobre un zócalo de mampostería o ladrillo de apenas 0,5 m de altura, pero en este caso, se alza sobre un elevado basamento que ocupa la mitad del muro, realizado en mampostería encintada con fajas y machones de ladrillo. La técnica del tapial es muy conocida, incluso Ibn Jaldun³² la describe en su obra con mucho detalle. En síntesis es la siguiente: se formaban cajones de encofrado con diferentes tablas, éstas se unían con traviesas de madera, que podríamos llamar agujas; todo ello quedaba asegurado con fuertes cuerdas que daban consistencia al cajón. Los espacios que quedaban en los costados se tapaban también con madera. En este mueble se vaciaban los componentes constructivos: tierra, grava, piedra, cal e incluso otros, como fragmentos cerámicos, que son habituales. Para su estudio en cada caso es preciso tener en cuenta estos elementos que intervienen y en qué proporción se emplearon, siendo conveniente realizar un análisis granulométrico.

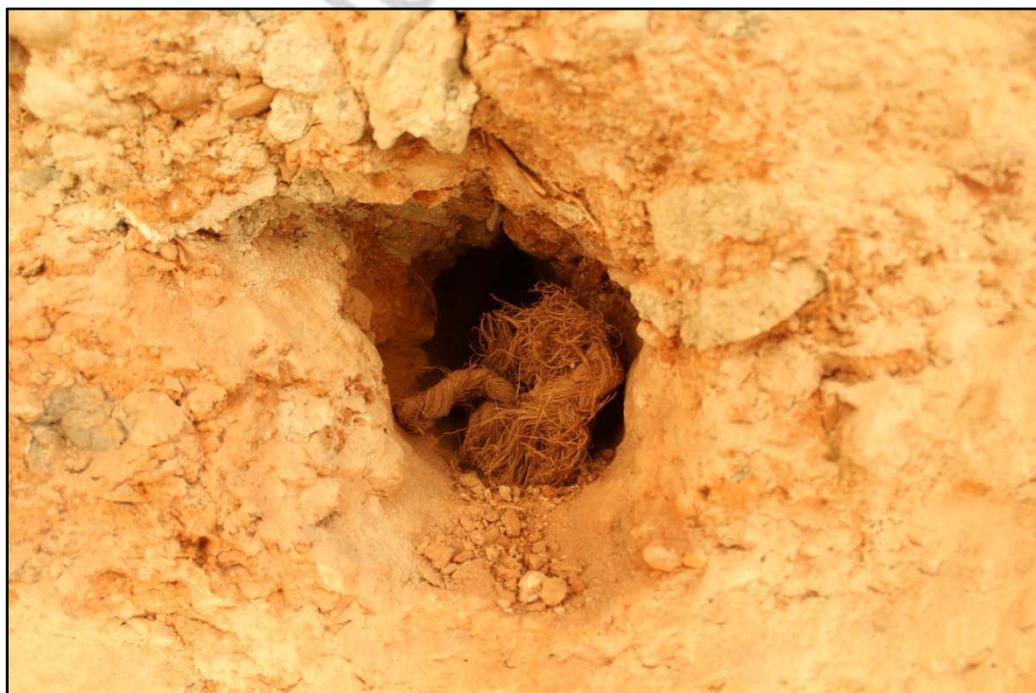
Imagen: Detalle de la cuerda que sujetaba la aguja del encofrado localizada en el mechal UE-008-3N.

En la oquedad 008-3N, al estar erosionada, se localizó los restos de la cuerda que sujetaba la aguja al encofrado o cajón, su estado de conservación es muy bueno, lo que no es tan sorprendente, pues ya en el propio recinto de la Alhambra han sido documentadas, como por ejemplo en la Torre de la Justicia³⁴ o en la Alcazaba³⁵, es de fibra vegetal, tipo esparto, trenzada.

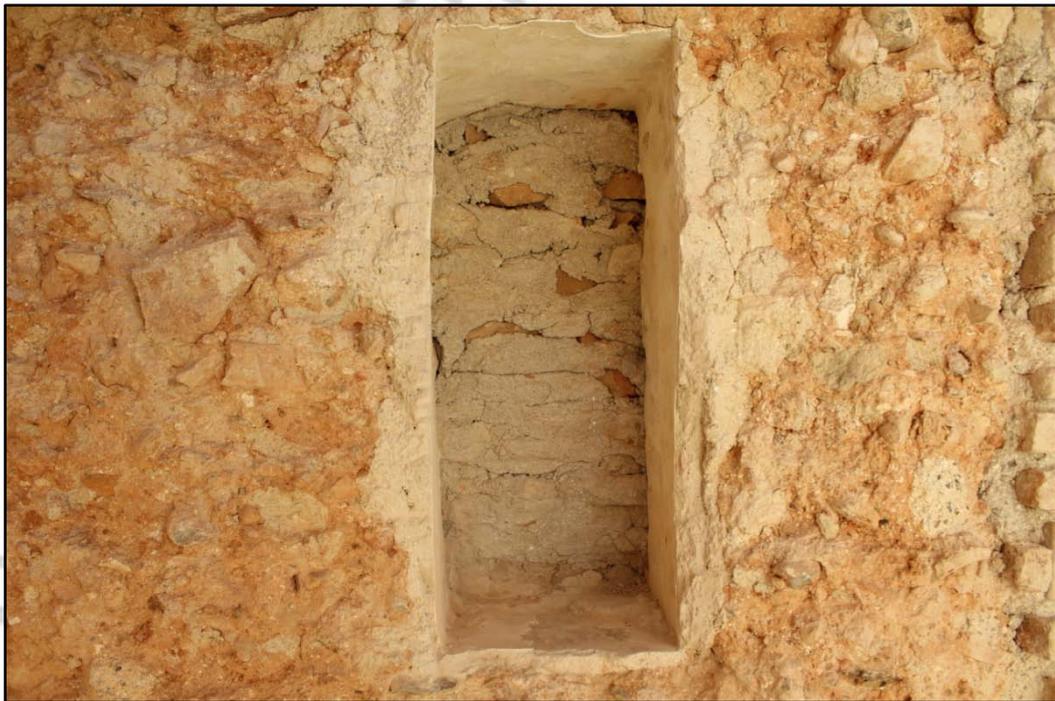
- UE-010: Pequeño vano rectangular en el lateral norte del alzado del tapial. Parece trabar con la masa del tapial, por lo que ha de ser coetáneo a la etapa nazarí. Sus dimensiones son de 0,30 m de ancho por 0,58 m de altura y una profundidad documentada de 0,40 m, la cual no es la real por estar taponado con una fábrica de cemento y ladrillo macizo desde el interior de la planta alta de la crujía oeste de Comares. El hecho de que el ventanuco sea de dimensiones reducidas y el que presente un marco de yeso muy fino y los bordes de las esquinas estén redondeados, enmarcado con un mortero de yeso muy similar a otros adscritos en el recinto a la etapa nazarí, junto una factura artesanal parece indicar que puede que esté hecho en el momento de la construcción del paramento nazarí.

Imagen: Vano nazarí con marco de mortero de yeso, UE-010, realizado en el tapial.

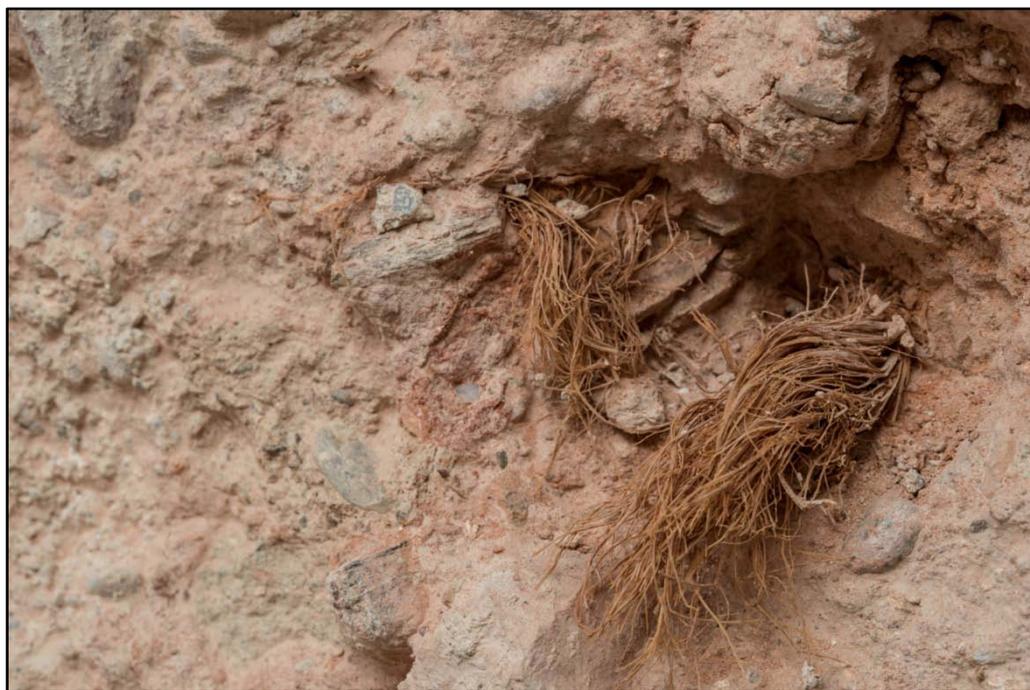
de un trozo de madera. Por su posición se podría asociar a la cuarta hilada de mechinales del alzado de tapial, la cual apenas se intuye, en su interior parece conservar los restos del mechinal de madera. A su derecha y a la misma altura se localiza en el tapial los restos de una cuerda embutida en la masa del mismo, lo que da la idea de estar ante la cuarta hilada de mechinales del alzado de tapial, lo mismo parecen indicar por su posición los taponamientos o parches UE-045, 052 y 056.

Imagen: Detalle de una cuerda en la masa del tapial, podría relacionarse con la cuarta hilada de mechinales del cuerpo de tapial.

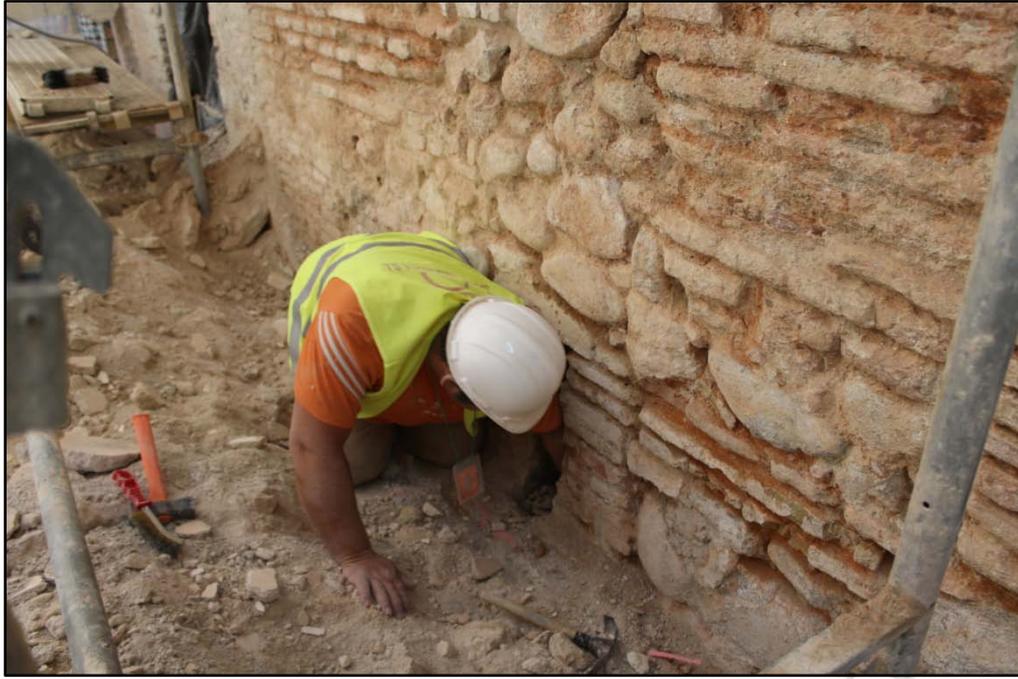
Imagen: Momento de la limpieza de la canalización UE-071 localizada durante la intervención.

- UE-071: Vano de la canalización en la parte baja del paramento, en su interior se observa una tubería de plomo, tal vez relacionado con la alimentación de la fuente del patio. Dimensiones; 0,13 por 0,62 por 0,78 m de profundidad, está taponado o tapiado con piedras y rematado con un dintel de ladrillo grueso.

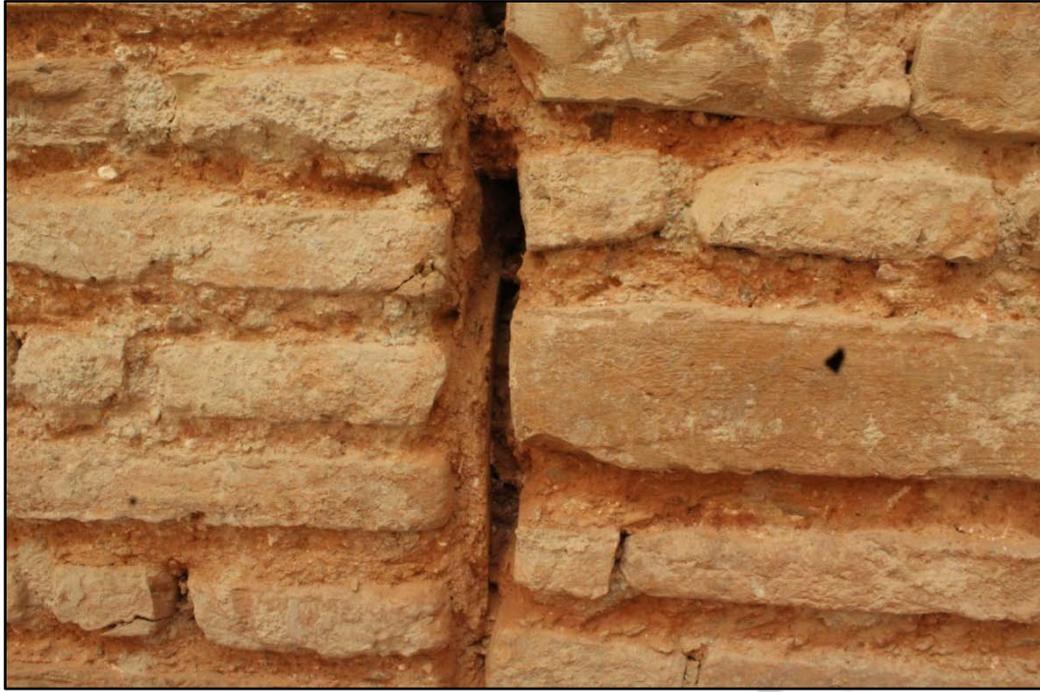
Imagen: Detalle del machón de ladrillo UE074 y la fábrica de ladrillo UE-075. Se aprecia restos de enlucido en el machón por lo que podría pertenecer a una fase anterior de época nazarí.

- UE-075: Fábrica de ladrillo parcialmente cubiertas por el enlucido decorado con yeserías. Está realizado con ladrillo (0,30 por 0,14 por 0,04 cm), dispuesto en hiladas que alternan la soga y el tizón con hiladas de ladrillo grueso (0,38 por 0,15 por 0,07 cm), tiene el mismo mortero que el resto de fábricas asociadas a la etapa nazarí.
