ANUARIO ARQUEOLÓGICO DE ANDALUCÍA 2017

INTERVENCIÓN ARQUEOLÓGICA PREVENTIVA EN EL ACUEDUCTO DE HUELVA

Bermejo, J., Campos, J.M., González, R., Fernández, L., Bermejo, A. y Marfil, F.

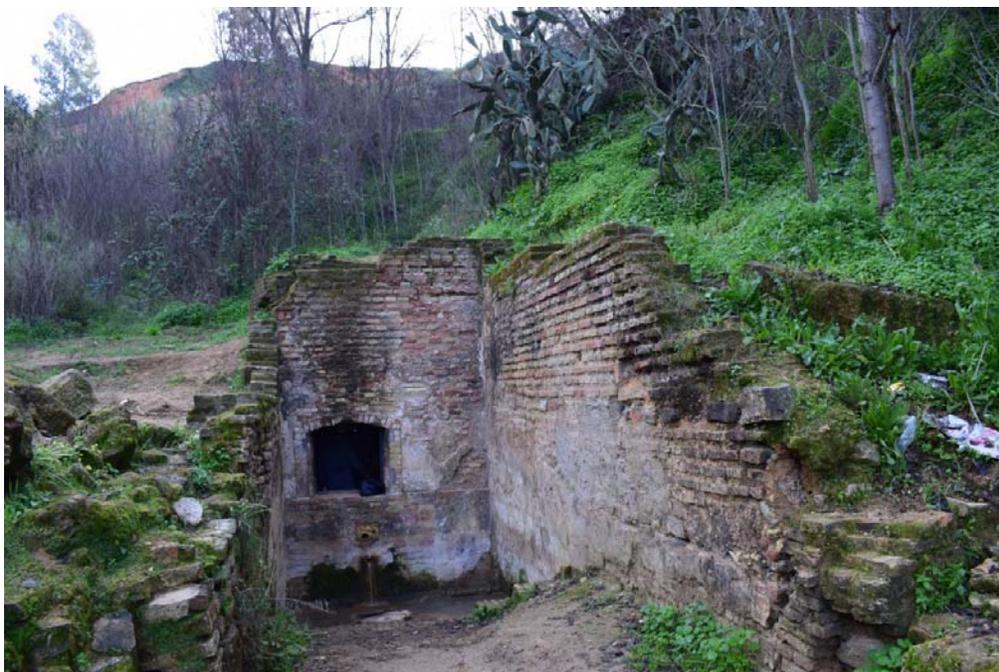
Fig. 3. Vista general del exterior de Fuente Vieja

Al exterior, la obra presenta un estado de conservación mucho más deficiente; los muros pantalla de contención del cabezo presentan importantes pérdidas de masa en sus coronamientos; del mismo modo se aprecian significativas grietas en los alzados que seccionan casi en su totalidad la obra. El muro norte presenta oquedades por pérdida de materiales en el aparejo lo que está originando una pérdida progresiva de masa. Además, la vegetación coloniza y ocupa las cabezas de los muros e incluso los alzados con el siguiente deterioro de los muros, a este respecto las distintas intervenciones de limpieza municipal que se han venido desarrollando suponen, de manera indirecta, actividades de agresión para las estructuras.

Siguiendo con el análisis de diagnóstico, el muro oeste, aquel que da acceso a la caja o depósito interior, presenta numerosos desperfectos ocasionados por los continuos robos de la reja que permite el ingreso; asimismo el robo de materiales como los grifos o surtidores provocaron serios desperfectos aún hoy visibles que dejan al descubierto serias deficiencias. Entre estos muros se define el espacio exterior por donde discurre una atarjea la cual ha perdido por completo su tapa de ladrillos y pizarras, esta canalización sufre continuos atascos producto del vertido de basuras o detritus contemporáneos así como por acción de actos vandálicos.

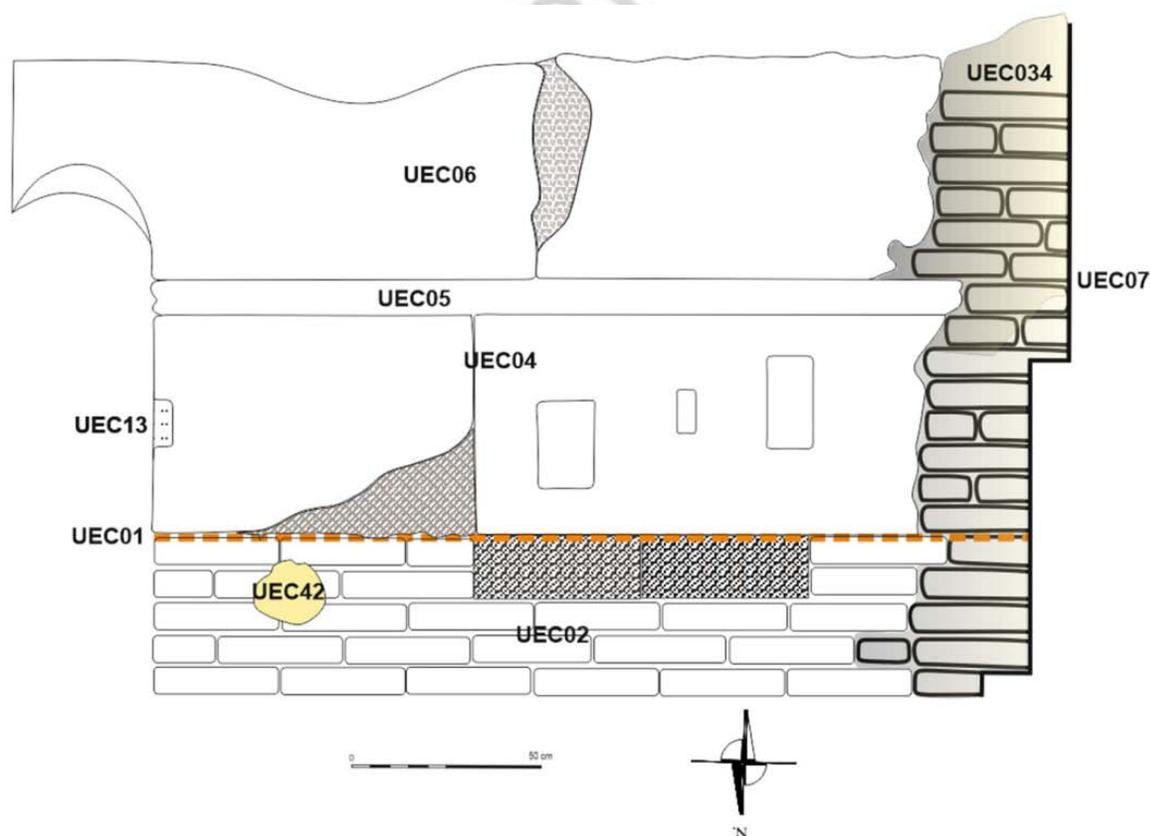
Fig. 5. Alzado de la pared sur del depósito

La pared sur abarca una superficie de 3,50 m² y su alzado se compone de diversos materiales apreciándose una doble factura (Fig. 5), un primer cuerpo en la zona inferior de 46 cm de altura formado por 6 hiladas de ladrillos ligados con cal y arena y fis sillarejos a modo de calzos que regularizan la obra. Además de los elementos constructivos se aprecian otros elementos como restos de un revestimiento de *signinum* (UEC042) y concreciones calcáreas (UEC01) fruto del estancamiento del agua durante un largo período de tiempo, estos niveles de concreciones se conservan a unos 43 cm del pavimento aunque desciende de forma gradual en las galerías.

El segundo cuerpo está definido por el uso de grandes sillares (118x55/139x58/103x57 cm) (UEC04 y 06) separados en dos cuerpos por una gran concreción calcárea de forma redondeada y 10 cm de potencia que tiene continuidad en las paredes norte y este, así como hacia el interior de

las galerías. El sillar inferior oeste (UEC04) presenta tres oquedades talladas de funcionalidad incierta, así como el sillar superior (UEC06) en el que se advierten marcas de retallado para formar la parte superior de la entrada de la galería (negativa UEC07), esto podría indicar que se emplearon sillares reutilizados de otras construcciones. En el cuerpo inferior destaca un entallado (UEC13) que podría haber acogido una sujeción para una estructura que permitiera cerrar el acceso a la galería.

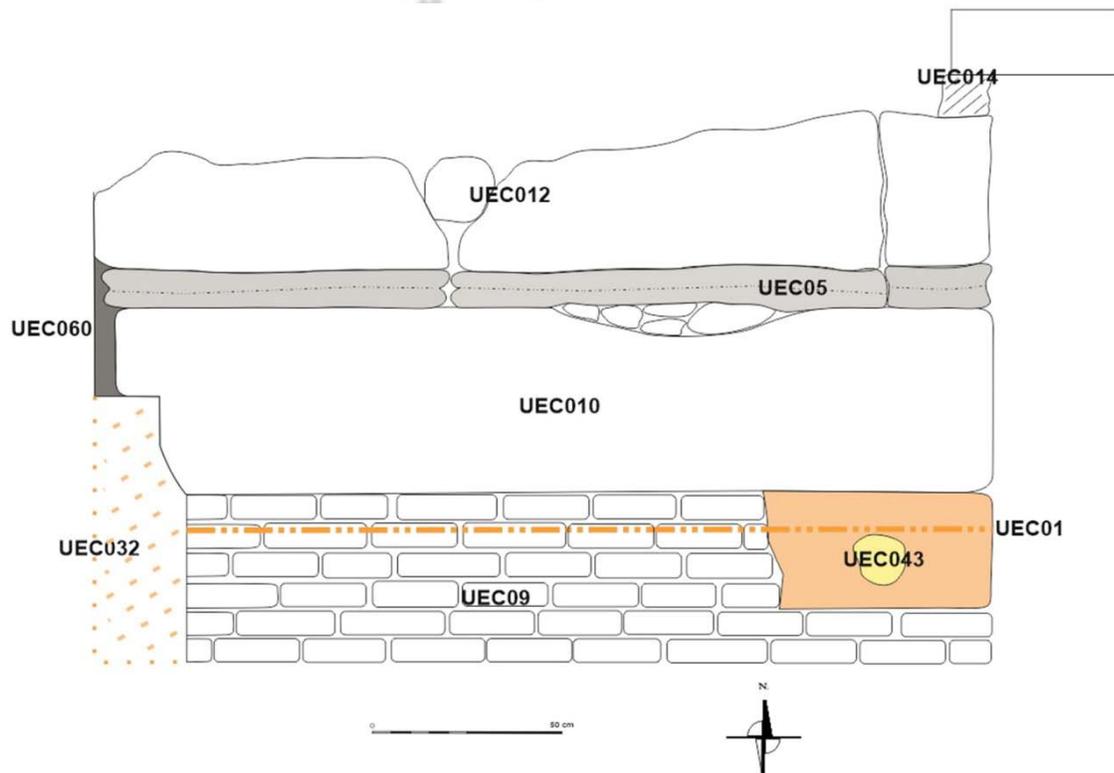
Fig. 6. Alzado de la pared norte del depósito

La pared norte del depósito tiene una superficie aproximada de 4,27 m², algo mayor que la sur, aunque con una composición en dos cuerpos similares (Fig. 6). El cuerpo inferior alcanza los 45 cm de altura y, al igual que el de la pared sur, se compone de 6 hiladas de ladrillo en los que se ha empleado un sillarejo en el extremo oriental con evidencias de *opus signinum* (UEC043). En el extremo occidental se encuentra otro elemento de gran/mediano formato (UEC032) que formaba una solución de esquina uniendo la pared norte y la oeste primigenia, dando una mayor consistencia al conjunto del depósito pero que en la actualidad ha perdido gran parte de su masa debido a las remodelaciones de la pared oeste.

El segundo cuerpo también se compone por dos hiladas de sillares, estando la primera compuesta por un único sillar de 48x234cm (UEC010) aunque presenta un rebaje con varios elementos pétreos usados a modo de calzo. El tamaño inusual de este sillar lo enmarca dentro de los aparejos de *opus ciclópeo* (Berrocal-Rangel, 2010: 149), un módulo poco usado en la Península durante el período romano, por lo que no se descarta que provenga de una gran edificación púnico-helenística. La segunda hilada (UEC012) se compone de dos grandes sillares (93x93/124x40 cm) y un pequeño calzo en medio que permite la regularización de la obra, así como un sillar en el extremo este que aporta consistencia al interior de la galería y sobre el cual se ha constatado otro calzo (UEC014) sobre el que se sitúa un sillarejo a modo de dintel de la misma.

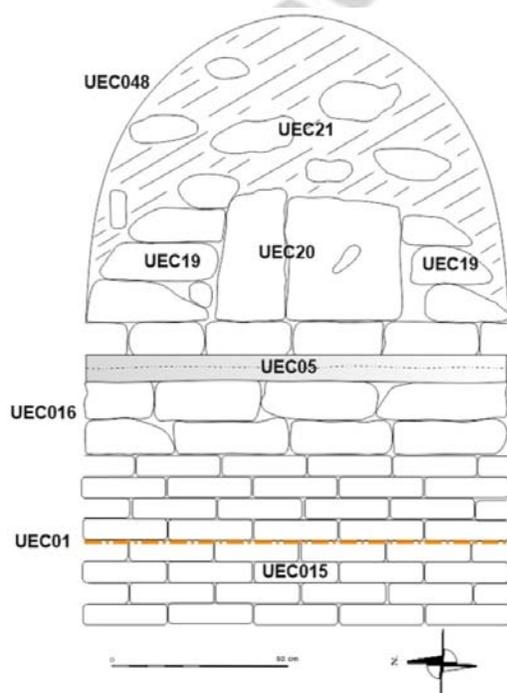
Fig. 7. Alzado de la pared este del depósito

La pared este (Fig. 7) presenta una complejidad mayor a las dos anteriores con una composición en tres cuerpos, uno inferior compuesto por hiladas de ladrillos (UEC015), uno intermedio de sillares (UUEECC 016, 19, 20, 21) y uno superior, que en origen debió ser una continuación del cuerpo intermedio pero presenta claros signos de remodelación (UEC021) y está compuesto por sillarejos reutilizados y argamasa de cal, arena y grava rojiza.

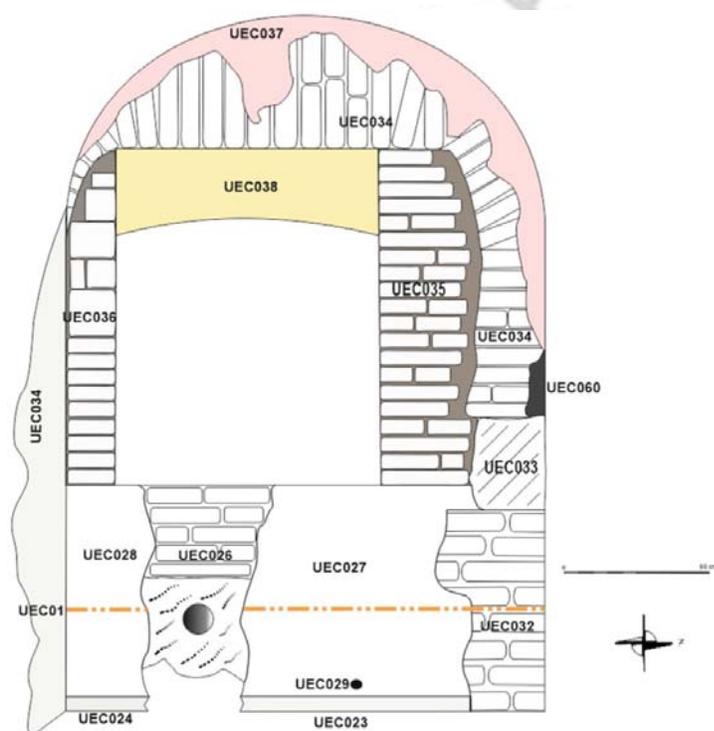
Fig. 8. Alzado de la pared oeste del depósito

La pared oeste (Fig. 8) es aquella que conforma el muro exterior del depósito y, en consecuencia, el que presenta la mayor complejidad por las numerosas reformas que ha sufrido el exterior del depósito desde su construcción hasta nuestros días. En *El agua en la historia de Huelva* (Lara, 1996) se recogen tres momentos significativos entre los siglos XVII y XVIII en los que se modificó notablemente esta estructura. Del conjunto original se conservan dos elementos, la parte inferior norte (UEC032) que hace las veces de solución de esquina aportando consistencia al conectarla con la pared norte; y la UEC033, ubicado sobre la anterior y que soportaría la bóveda primigenia.

Tras la retirada de la pared original se construyó un nuevo cerramiento del depósito. Esta nueva pared (UUEECC 027 y 28 respectivamente) se asienta sobre unas zapatas (UUEECC 023 y 24), tanto las zapatas como las paredes formarían originalmente una única estructura, pero su fractura obligará a mediados del siglo XX a cerrar la abertura con una nueva unidad de ladrillos y cemento (UEC026), el mismo cemento que se empleó para recubrir y reforzar parte de las zapatas UUEECC 23 y 24 y para cerrar en parte el vano de acceso (UUEECC 035 y 36). Antes

de estas últimas reformas, en época moderna se añadió un nuevo arco en la parte superior del vano (UEC038) así como una nueva bóveda (UEC034) asentada sobre UEC033, aunque no es posible determinar la relación entre estas dos nuevas unidades al estar cubiertas por el resto de estructuras. En UEC038 se identificó un grafito parcialmente conservado en el que se lee “Año 18[-]2”, fechando esta remodelación a en el siglo XIX.

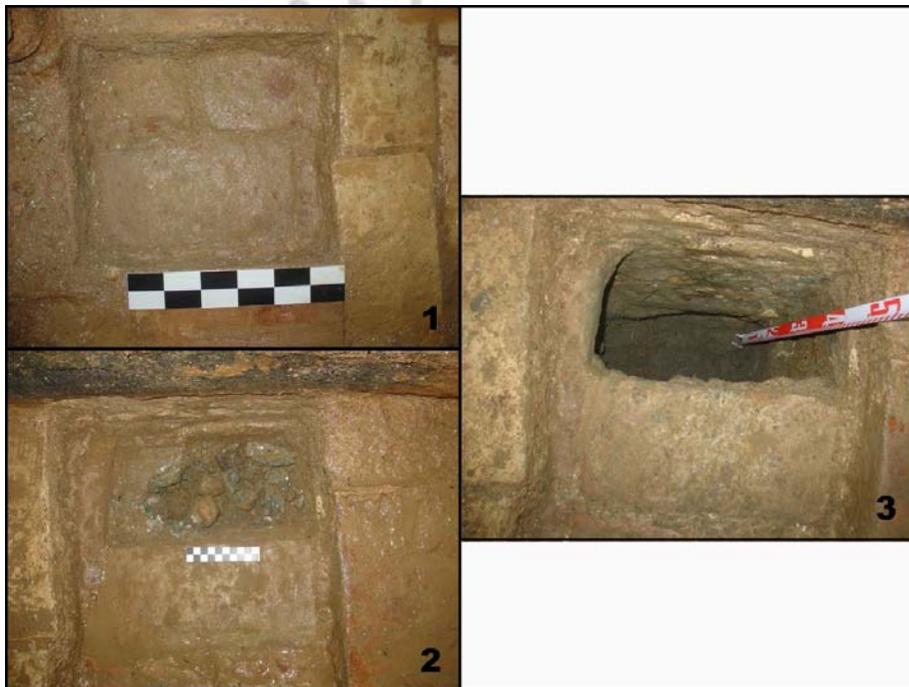
Fig. 9. Sondeo realizado en el ángulo sureste del pavimento del depósito

La bóveda de cañón empleada como solución arquitectónica se compone de 40 hiladas de ladrillos que arrancan en las paredes norte y sur unidos con la argamasa rojiza constatada en la pared este. Esta obra podría encuadrarse en las que se llevaron a cabo en la ciudad con motivo de la celebración del IV Centenario del Descubrimiento, en las que el arquitecto municipal se refiere a unas obras en Fuente Vieja “*el depósito que hoy se ha cubierto y dotado de tres grifos*”. Por último, el pavimento se compone de ladrillos aunque no se aprecia un orden claro en su disposición, su colocación se fecha en febrero de 1843, cuando el Cabildo determinó “*enladrillar el suelo de la expresada fuente*” (Peña Guerrero, 1999: 120). En un sector del pavimento ubicado en el extremo sureste de la cámara, se llevó a cabo un sondeo para identificar el sistema de cimentación en el cual se alcanzó una profundidad de 57 cm (Fig. 9).

Bajo la argamasa que unía el pavimento, se identificó otro pavimento de ladrillos (Fig. 9.1) y bajo estos una capa de 16 cm de *caementum* sobre una capa de arena y guijarros de 15 cm (Fig. 9.2), finalmente se constató una unidad compuesta por las denominadas *Arcillas de Gibraleón* en la cual se profundizó 10 cm. En ningún momento parece que se corte la estructura de la pared oeste, contándose hasta siete hiladas de ladrillos bajo el pavimento (Fig. 9.3).

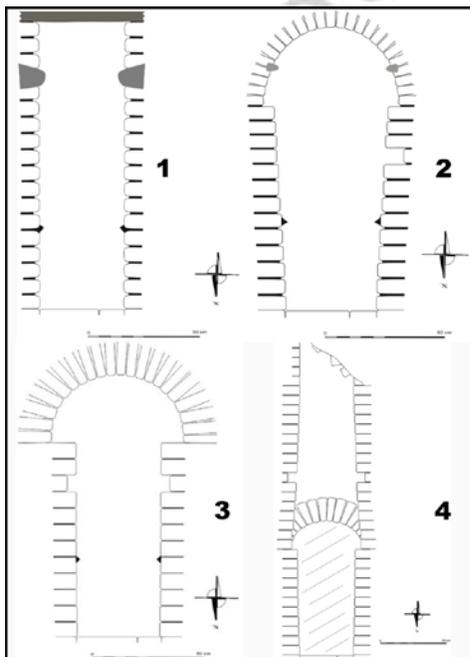
Fig. 10. Secciones realizadas en la galería sur hasta la primera *spiramina*

Al igual que el depósito, también se llevó a cabo un análisis arqueoarquitectónico de la galería sur, una construcción rectilínea con ligeras curvas que van corrigiendo el trazado para manteniendo la orientación sur y con unas dimensiones de 110x40 cm. La obra se compone de ladrillos trabados con argamasa de cal, arena y grava menos en la cubierta que se encuentran trabados a hueso. A lo largo de un recorrido de 25 metros hasta la primera *spiramina*, se han realizado un total de cuatro secciones de la galería (Fig. 10), la primera corresponde a los primeros 80 cm (Fig. 10.1), la segunda desde 1,50 m hasta 5,50 m (Fig. 10.2), la tercera desde los 5,50 m a los 25 m (Fig. 10.3) y la última corresponde exclusivamente a la *spiramina*. Como elementos destacados, a lo largo de la galería se encontraron algunos huecos o lucernarios que servían para colocar las lucernas y alumbrar la zona durante labores de mantenimiento. Estos mismos huecos se han constatado en le *spiramina* pero en este caso servirían como estribos que permitían el acceso por el pozo.

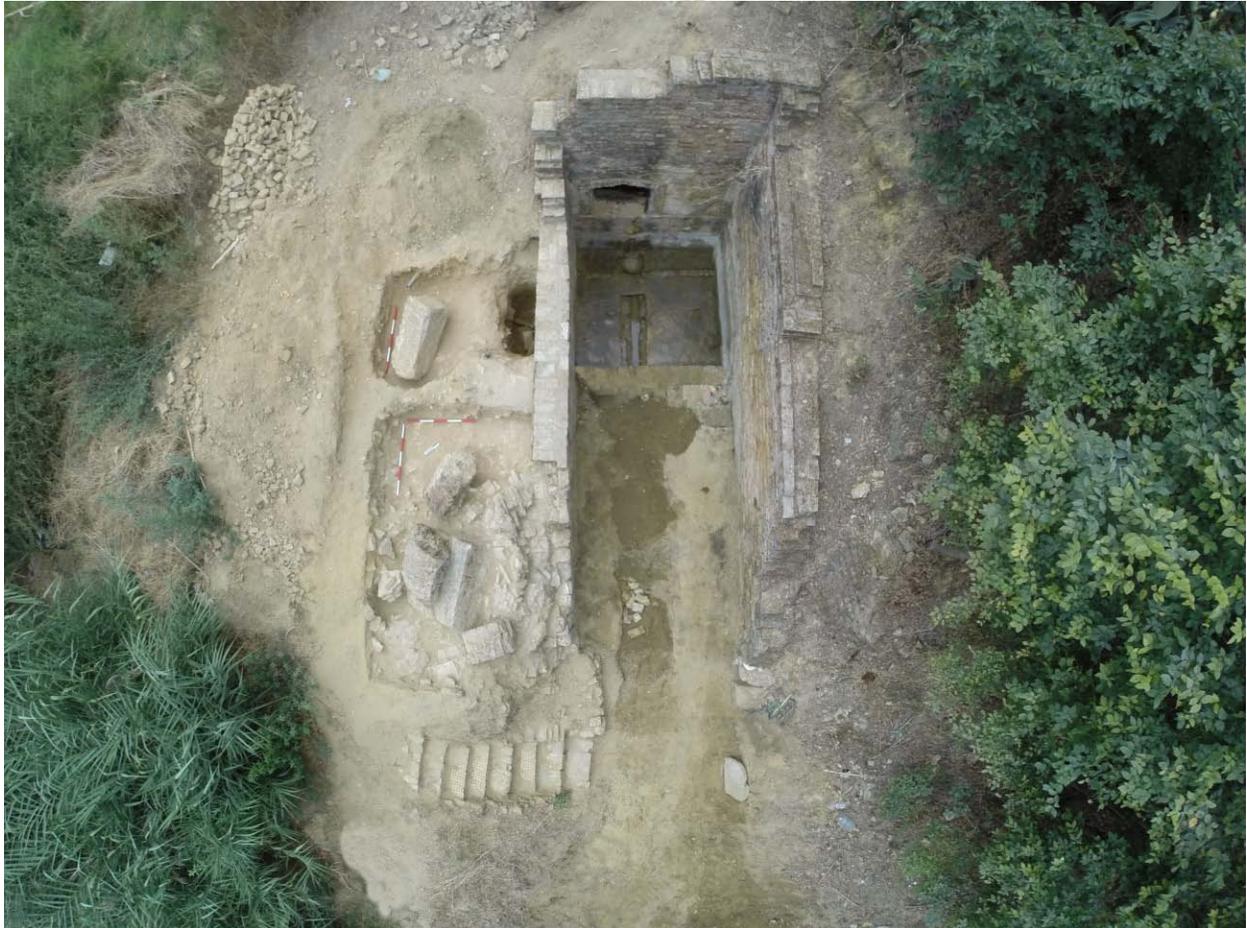
Fig. 11. Fotografía aérea del sondeo exterior

Por último, en la parte exterior de Fuente Vieja se realizó un sondeo con el objeto de recabar datos acerca de las estructuras externas y su estado de conservación (Fig. 11). En éste se constataron elementos constructivos de gran formato que fueron arrojados al norte del muro de contención norte, unos sillares que procederían del interior del depósito al igual que los otros ejemplares de gran formato.
