ANUARIO ARQUEOLÓGICO
DE ANDALUCÍA / 1987

RESTAURACION ARQUEOLOGICA EN URSO

M^a TERESA MURILLO DIAZ

Para ello se nos encomendó la tarea de una intervención de urgencia de restaurar y consolidar el conjunto arqueológico excavado, perteneciente a la antigua ciudad romana de Urso, y que denominamos "Campaña 1987" (10 de julio-27 de octubre) del año mencionado.

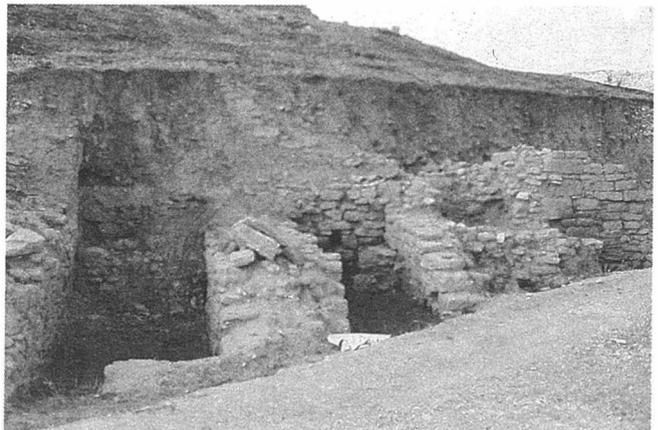
FOTO 1.

Tras la última intervención arqueológica, excavación llevada a cabo el año 1985 y transcurrido dos años de abandono del yacimiento, podemos verificar que tanto la necrópolis romana sita en el Camino de Granada como las estructuras iberorromanas del Camino de la Farfana las hallamos en un estado lamentable de degradación (ver plano y foto 1).
