**ANUARIO ARQUEOLÓGICO**  
**DE ANDALUCÍA / 1990**

# ESTUDIO DE MATERIALES E INTERVENCIÓN SOBRE MOSAICOS CONSERVADOS IN SITU. LA VILLA ROMANA DEL FARO DE TORROX Y LAS TERMAS DE SANTA MARÍA (ANTEQUERA)

ESTRELLA ARCOS VON HAARTMAN

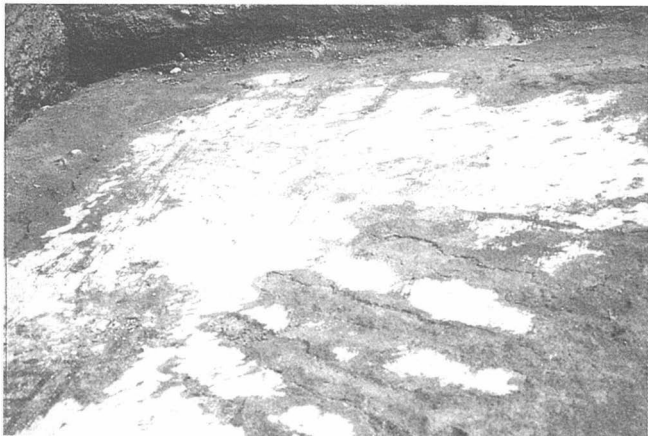
LAM. 1. Termas de Antequera. Aspecto del mosaico antes de la intervención.

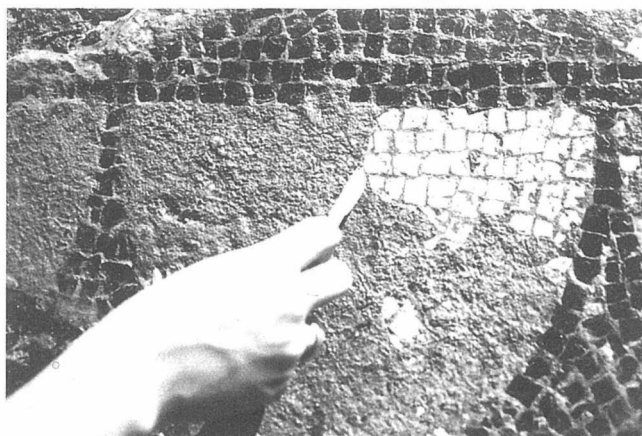
LAM. 2. Termas de Antequera. Eliminación de concreciones carbonatadas.

6.- Eliminación de concreciones carbonatadas. Se emplean métodos mecánicos y químicos, evitando cualquier medio acuoso ácido fuerte, ya que corroen de diferente modo cada tipo de roca, y siempre disuelven las llagas del mortero; como los mosaicos son bastantes porosos, las sales originadas engendran posteriores eflorescencias y huellas de corrosión superficiales. De este modo se prefirió utilizar ácidos débiles con añadido de amoníaco en baja concentración para neutralizar el pH, diluidos en puntos muy concretos donde unas concreciones carbonatadas superficiales impedían apreciar algún detalle. Esta limpieza química se ayuda con otra mecánica a punta de bisturí y otro herramentaje adecuado, cuidando de no rallar la superficie de la tesela. En el caso de Torrox se decide dejar parte de la capa carbonatada de restos de mortero caído del techo y muros ya que su fuerte adherencia sobre la superficie supondría arrastrar las propias teselas o láminas de las mismas. Se evita el empleo de productos químicos puesto que las características de porosidad y composición de las teselas las hacen altamente degradables y en este caso las costras carbonatadas sirven de protección hacia el exterior del material original.

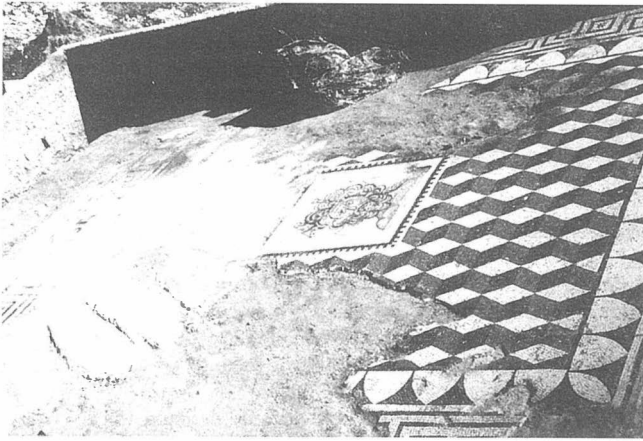
LAM. 3. Termas de Antequera. Proceso de limpieza.

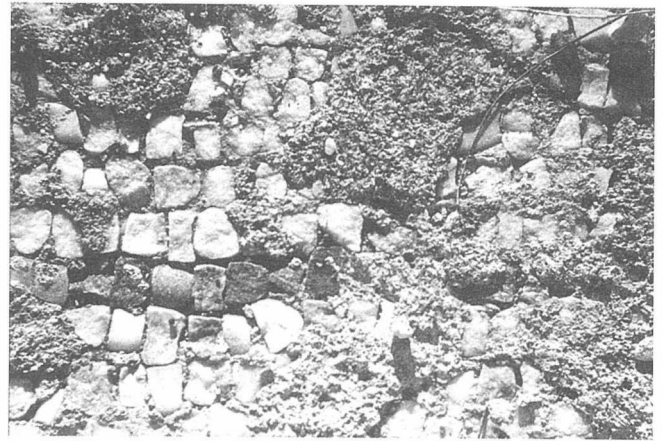
LAM. 4. Villa de Torrox. Depósitos carbonatados sobre las teselas.

c.- Abundantes depósitos de suciedad que lo recubre: barro, restos de cemento e importantes acumulos de concreciones carbonatadas provenientes de los desprendimientos del propio recubrimiento de las paredes y de otros elementos ajenos a la obra.

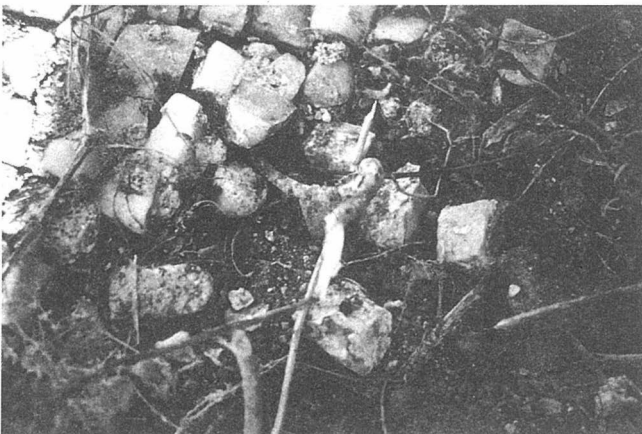
*Presencia de flora adventicia.*- En este caso provoca no sólo un grave daño a los elementos arqueológicos sino también dificultad en aquellos puntos la visión de detalles decorativos. Es especialmente importante en el caso de la villa de Torrox (en el yacimiento de Antequera se había realizado anteriormente un tratamiento con herbicidas), donde la vegetación espontánea era abundante y densa, existiendo cierta diversidad de especies botánicas, entre las que hay anuales y perennes, e incluso tres pequeños *Ficus Carica* (higuera). Algunas especies presentan raíces verticales fasciculadas y otras rizomatosas, con lo cual las primeras profundizan y tienden las raíces secundarias en todos los sentidos y las segundas provocan una auténtica plantación subterránea.

LAM. 5. Villa de Torrox. Incidencia de la vegetación en la disgregación de teselas.

3.- Eliminación de malas hierbas. En Antequera esta fase se había realizado anteriormente por parte de los alumnos del taller de Arqueología de la Colegiata, y se repitió durante la intervención de conservación. Se eligió un herbicida con total ausencia de ácidos o que pudiera manchar el mosaico de forma irreversible. Por su parte en Torrox se eliminaron primero manualmente alguna vegetación ya en fase leñosa y allí donde el arranque no arrastrara teselas dada la escasa o nula fijación que presentan hacia el mortero, empleándose después un herbicida total, con las mismas características citadas.
