ANUARIO ARQUEOLÓGICO DE ANDALUCÍA 2018

ANÁLISIS DE ESTRUCTURAS EMERGENTES Y CONTROL ARQUEOLÓGICO DE MOVIMIENTOS DE TIERRA PARA LAS OBRAS DE RESTAURACIÓN DEL TORREÓN DEL CASTILLO DE SANTAELLA (CÓRDOBA)

José Antonio López García Pablo Garrido González Jacobo Vázquez Paz Genaro Chic García

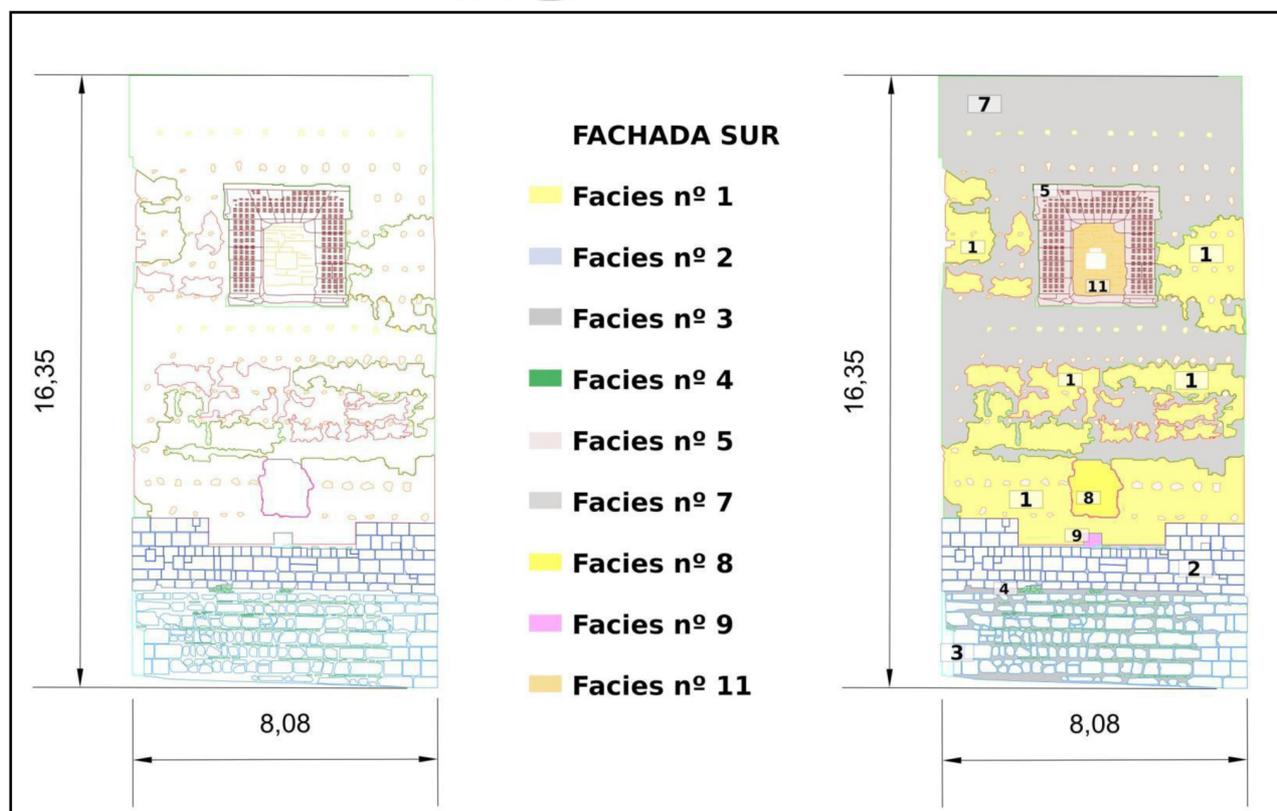
Figura 3. Principales facies edilicias de la fachada sur del torreón.

La Fig. 3 intenta sintetizar en una imagen el estado previo, por ejemplo la parte superior de la torre, que ya sabemos fue altamente intervenida durante el siglo XX, y el estado del tapial original. Es decir, en este dibujo marcamos exactamente lo que estaba a la vista, de tal modo que este alzado está leído tanto en clave cronológica como morfológica. Es difícil precisar, el alcance exacto de las posibles refacciones o reparaciones anteriores al siglo XX, aunque si bien es cierto que esta duda será resuelta más adelante.

En la Fig. 3 hemos distinguido hasta 12 facies edilicias diferentes. Pese a toda esta numeración, deseamos aclarar que en el torreón medieval de Santaella sólo existen tres fases como tales claramente diferenciadas: la medieval original (mudéjar posiblemente), los forros de mampostería localizados en algunas zonas y las intervenciones en las ventanas que datan de la Edad Moderna, junto con las refacciones/restauraciones del siglo XX. Ahora bien, todo ello es manifiestamente matizable, y es interesante desglosar en detalle todas las edilicias observadas en el llamado torreón medieval. -Facies edilicia nº 1. (Fig. 3 y 4, Lám. I). Corresponde a la fábrica de tapial original de época medieval (probablemente tardoalmohade o de origen mudéjar) y está relacionada con la toma de la villa por el Conde de Cabra, la cual hemos datado a mediados de la segunda mitad del S.XV, a partir del contexto histórico y de la carencia de materiales identificados durante la consolidación. Debemos señalar que esta fábrica, más o menos erosionada o incluso destruida en algunos puntos, sigue siendo, por razones obvias, el alma estructural de la muralla. Lo que sucede es que no siempre afloraba a la superficie, bien por estar fuertemente erosionada (señalado en el alzado como nº 1; Fig. 3, amarillo claro), bien por encontrarse bajo otras edilicias posteriores.

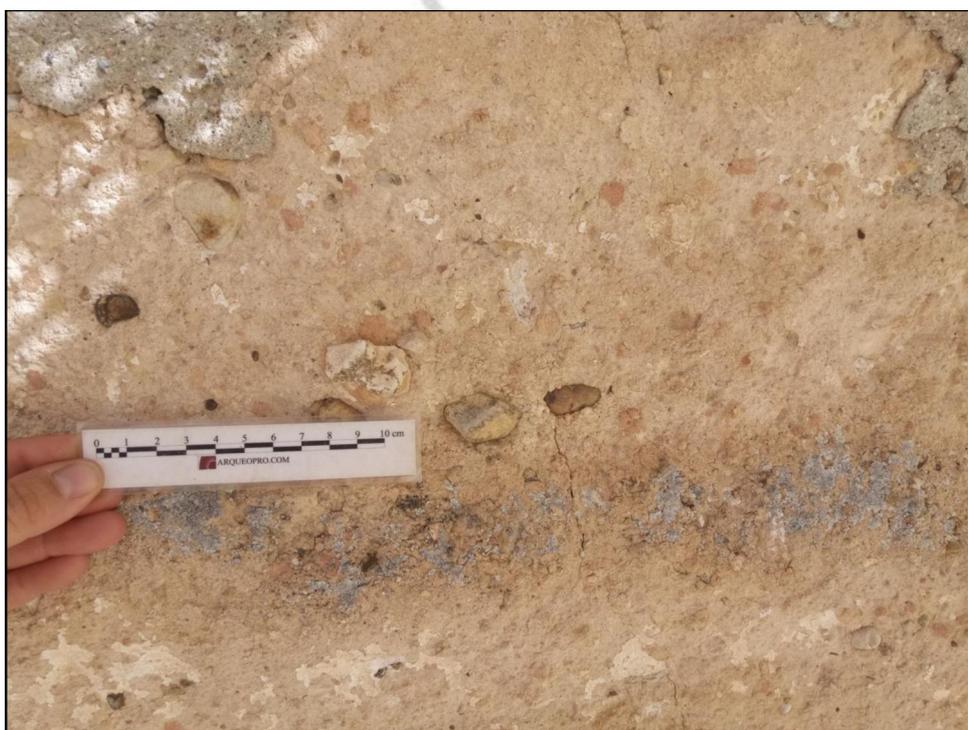
Lámina I. Facies edilicia nº 1: tapial original, detalle de composición en perspectiva.

En todo caso, allá donde era visible se ha podido caracterizar de forma satisfactoria su morfología,

consistente en un tapial muy duro y bien compactado, con cajones que abarcaban el diámetro total de la torre y de unos 80 cm de altura, con las marcas de las tongadas superpuestas del prensado del tapial de unos 10-15 cm. de espesor promedio cada una.

Este tapial se caracteriza además por una cantidad abundante de material constructivo, como ladrillos, tejas o fragmentos de cerámica, a pesar de eso, lo cierto es que en comparación con otras estructuras defensivas ya estudiadas de Santaella, como la muralla de la C/ Concepción (Garrido 2017), estos materiales apenas si han sido esclarecedores para determinar el momento constructivo de la torre. Dicho esto, cabría destacar a su vez la gran cantidad de cantos rodados que presenta el tapial, mucho más abundante que en otros elementos del recinto fortificado de la villa.

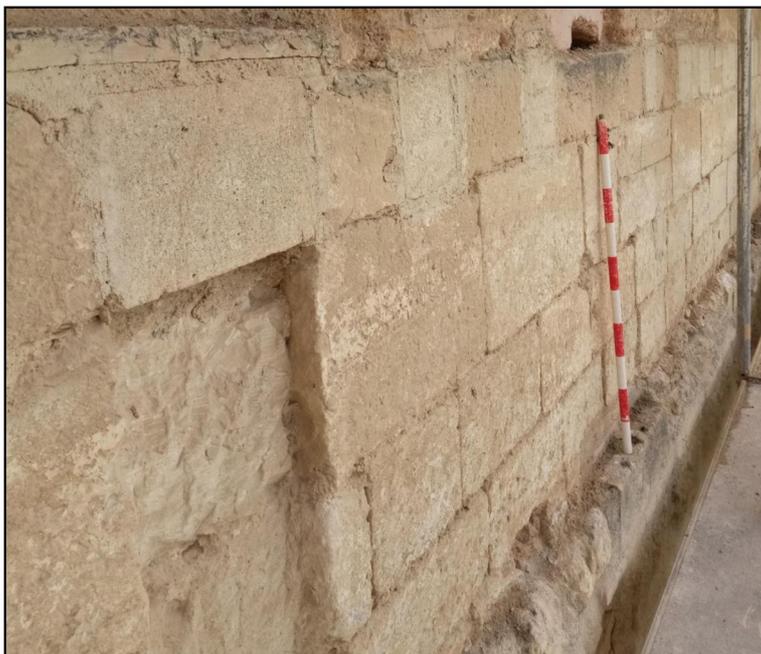
Lámina II. Imagen general de la sillería de alzado o base visible de la torre original.

-Facies edilicia nº 2. (Figs. 3 y 4 azul celeste, lámina II). Esta facies edilicia se corresponde con la sillería de alzado de la torre, la cual se compone de unos sillares lisos y muy labrados (Lám. II), la gran mayoría de piedra calcarenita (aunque también se atisban algunas ostioneras, que conforman lo que en su día sería la base visible de la torre, cuya altura es de 1,20m aproximadamente en el centro y de 1,50m en las esquinas. Planteamos que fuese la base visible, ya que se tiene constancia de que para la construcción de la Plaza Mayor en el S. XVI, se intervino en la zona para acomodarla a las nuevas necesidades, esto provocó que se dejara visible parte de la cimentación que se corresponde con la facies edilicia nº 3.

Dicho aparejo está realizado de una fina manera en el que el llagueado de las juntas no alcanza los 2cm de grosor. Aun así, el paso del tiempo ha ocasionado que algunos de estos sillares no se encuentren completos, seguramente por haber sido cortados para reutilizarlos en otras construcciones. Es interesante a su vez, la localización de una marca en uno de ellos que se podría interpretar como una marca de cantero, aunque tras analizarla en profundidad no se han encontrado paralelos históricos que confirmen esta teoría.

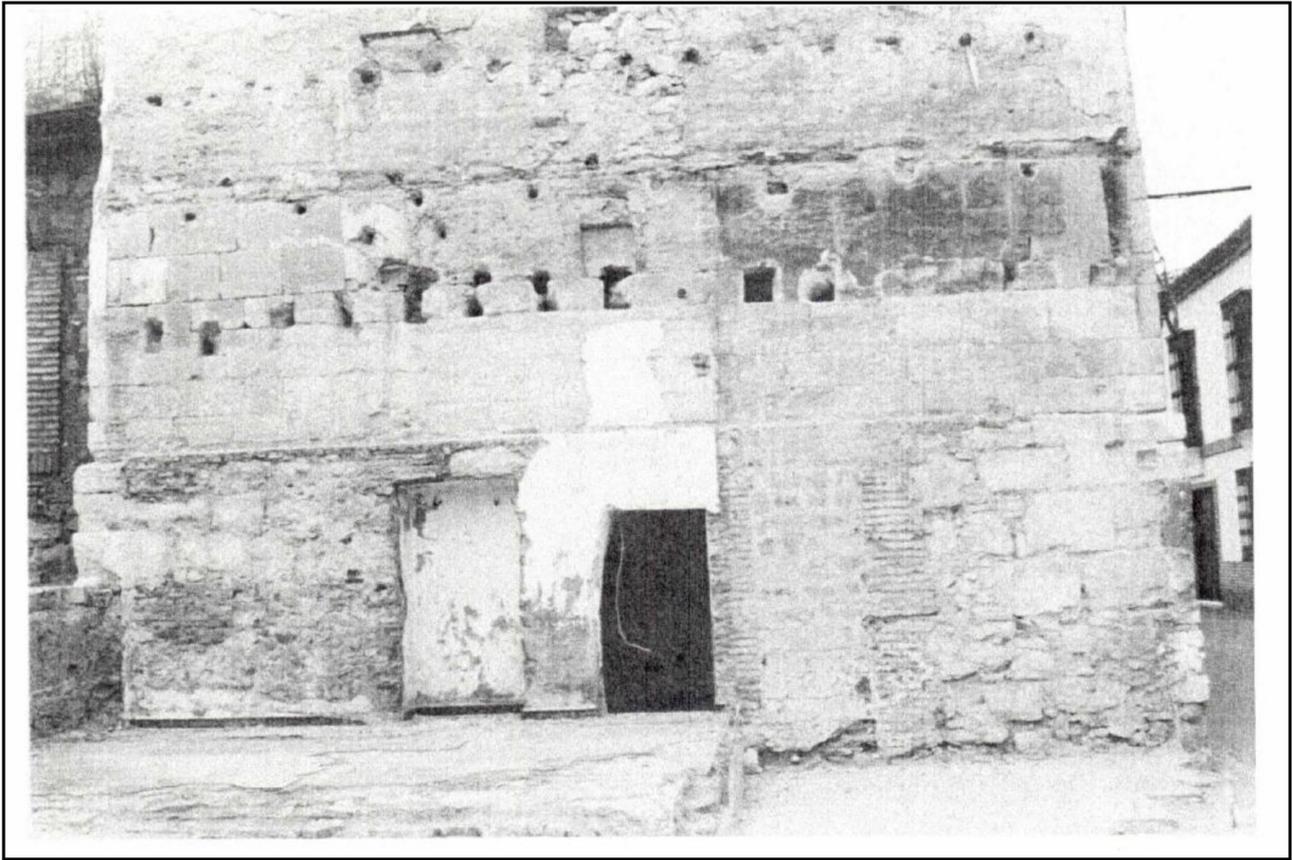
Lámina 3. Imagen la base inferior de la torre previa a la intervención de 2002.

-Facies edificación nº 3. (Figs. 3 y 4, gris oscuro, lám. III). Corresponde con la sillería y mampostería localizada en la parte inferior de la torre y que se ha interpretado como cimentación de la misma, la cual debió de estar oculta como se ha indicado anteriormente. Esta facies se compone en mayor medida de un aparejo de mampostería con mortero de cal, reforzado en las esquinas por sillares labrados que son exactamente iguales a los de la facies nº 2 (supra). Resulta complicado determinar que partes son originales y cuáles no, ya que el citado elemento formaba parte de un kiosco que fue derribado durante la intervención de 2002. Dicha intervención modificó en gran medida la parte inferior de la torre incorporando una fábrica de mampuestos en los huecos de dos puertas que formaban parte del kiosco (Lám. 3), cuya finalidad era probablemente la de almacenes.

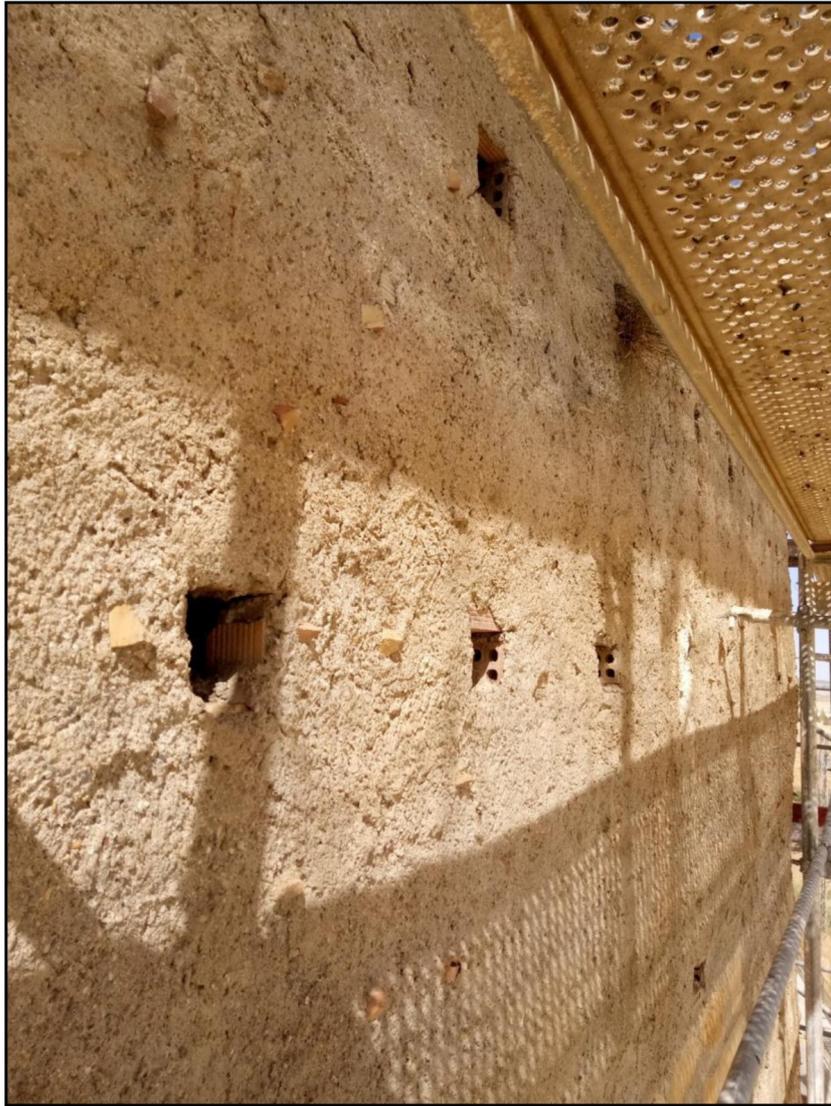
Lámina IV. Imagen general de la parte superior de la torre donde se encuentra la facies nº 7.

-Facies edilicia nº 7. (Figs. 3 y 4, gris claro; Lámina IV). Correspondería a una variada gama de soluciones y materiales añadidos en la década de 1970, que le daban inicialmente a la torre ese aspecto gris homogéneo y aparentemente sin faltas serias en la fábrica, una máscara que ha mantenido estable la zona superior de la estructura como se pudo observar durante los trabajos de restauración. En su mayor parte emplea citaras o forros de ladrillos de gafa, cascotes y una gran cantidad de mortero de cemento, todo cuanto fuera utilizable con el fin deliberado de igualar y alisar las superficies para conseguir un resultado similar al de la fábrica original de tapial, sobre todo en la zona media alta de todo el conjunto de la torre, de manera que se matizasen las faltas e irregularidades.

-Facies edilicia nº 7'. (Figs. 3 y 4; Lámina IV). Esta facies edilicia se corresponde con los columbarios y mechinales retocados, los cuales se encuentran a lo largo de toda la zona donde se aplicó el forro de cemento definido como la facies nº 7. Esto explica por qué los huecos de los mechinales en esta zona de la torre presentan un patrón muy diferente, y de hecho su forma rectangular se debe a que no están excavados o ensanchados en el viejo muro, sino hechos de fábrica de ladrillo de gafa completamente ex novo para usarlos como columbarios de anidación de palomos. Aun así, no quedaba del todo claro si para su construcción habían aprovechado el hueco que quedaba de los mechinales de la fábrica original de tapial, aunque según lo apreciado en algunos, parece ser que así fue.

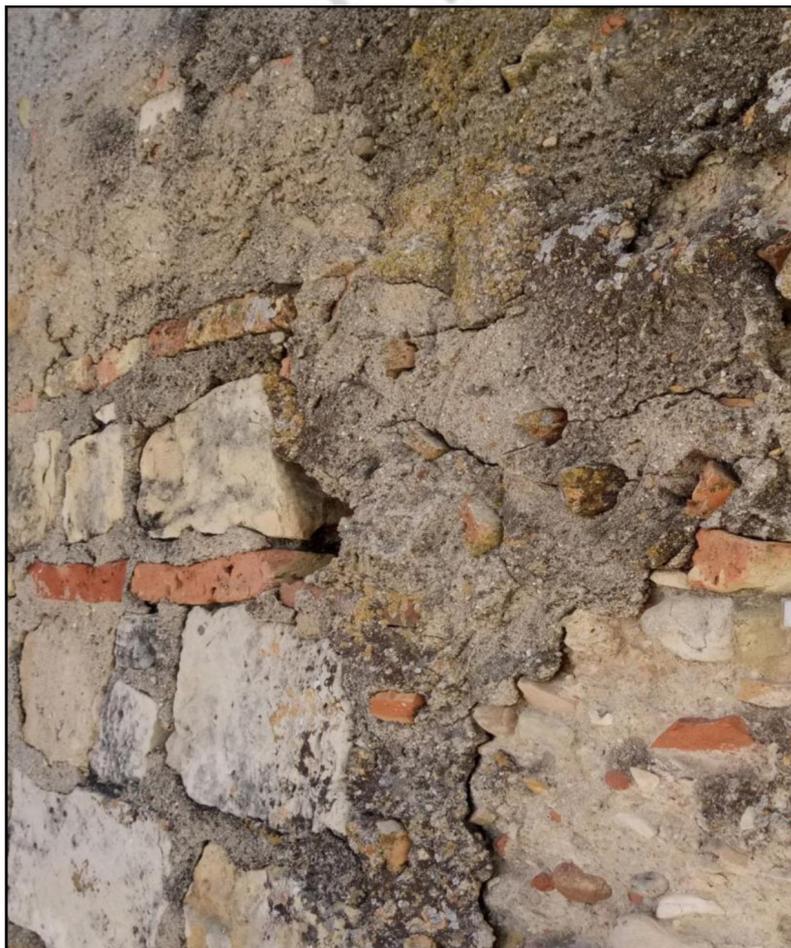
Lámina V. Detalle en perspectiva del cegamiento de los años '70 en la cara oeste del torreón.

-Facies edilicia nº 10. Corresponde al cegamiento realizado en los años '70 en la fachada oeste. Se trata de un cegamiento a base de sillarejo y ladrillos de taco contemporáneos con mortero de cemento (Lám. V), cuya función era la de cegar un hueco existente tras la demolición de la tercera planta que se había construido sobre la antigua casa consistorial de Santaella (hoy día juzgado de paz) cuando el susodicho edificio se utilizó como escuela infantil a partir de la década de 1950.

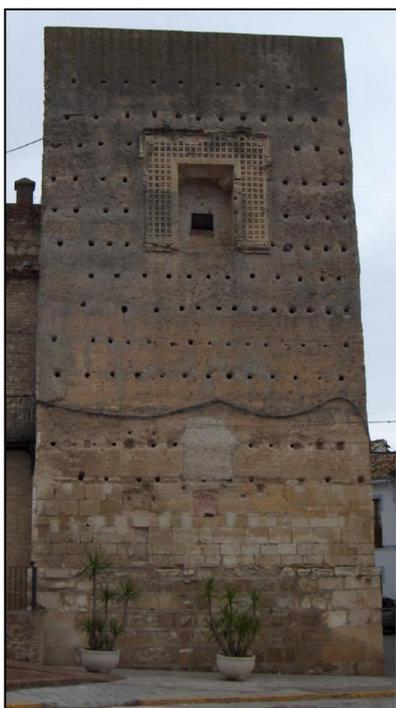
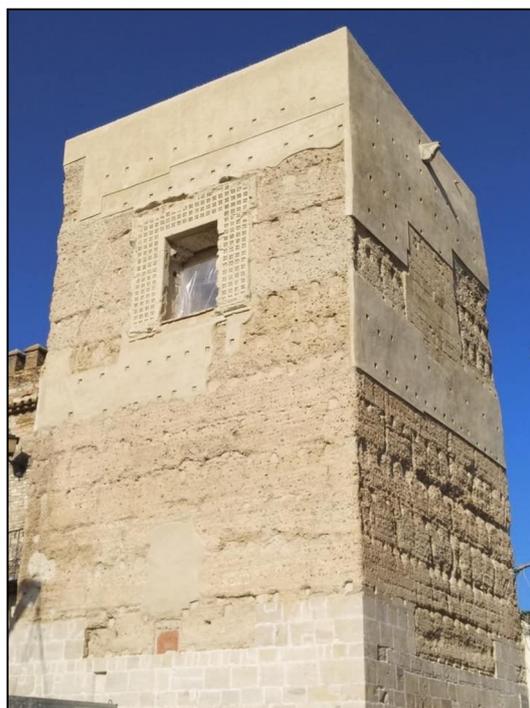
Láminas VI y VII. Estado previo y final del torreón tras las labores de restauración.

Las láminas VI y VII son elocuentes por sí mismas, de modo que a nuestro juicio reflejan a la perfección todos los pasos que se han venido explicando en las páginas precedentes. El resultado final es una torre que sinceramente entendemos que cumple con todas las recomendaciones y exigencias normativas, tanto autonómicas como nacionales e internacionales, en lo que respecta a:

-Retirada de revestimientos del siglo XX, en concreto los enlucidos de cemento y de citaras o forros de ladrillo de gafa, que en general añadían peso a la estructura e impedían su correcta transpiración, agravando las patologías derivadas de la humedad y de otros posibles riesgos físico-químicos.

Aun así, habría que indicar que este revestimiento no fue retirado por completo, ya que tras los trabajos de picado y retirada del cemento, se pudo apreciar que en la mayor parte de la estructura, sobre todo en la mitad superior de la misma, dicho elemento poseía una potencia bastante importante cuyo grosor rondaba una media de 40cm de anchura, como por ejemplo ocurría en alguna de las esquinas o en los mechinales reformados. Por lo tanto, se llegó a la conclusión de que era mejor mantenerlo por el bien estructural de la torre, ya que si se retiraba, era tal la pérdida de material que se podría haber ocasionado algún que otro derrumbe.

Estas oquedades se han rellenado con el mismo mortero de cal hidráulica aplicado sobre los paramentos de la torre, inyectando cada uno de los mechinales con el fin de rellenar todas las posibles fisuras y oquedades generadas por los palomos y de ese modo conseguir una mayor compactación estructural del edificio.

-Consolidación de las esquinas con gran pérdida de material, usando para ello un mallado de fibra de origen sintético.

-Consolidación del hueco de la puerta de acceso y colocación de ventana para cerrar el vano renacentista.

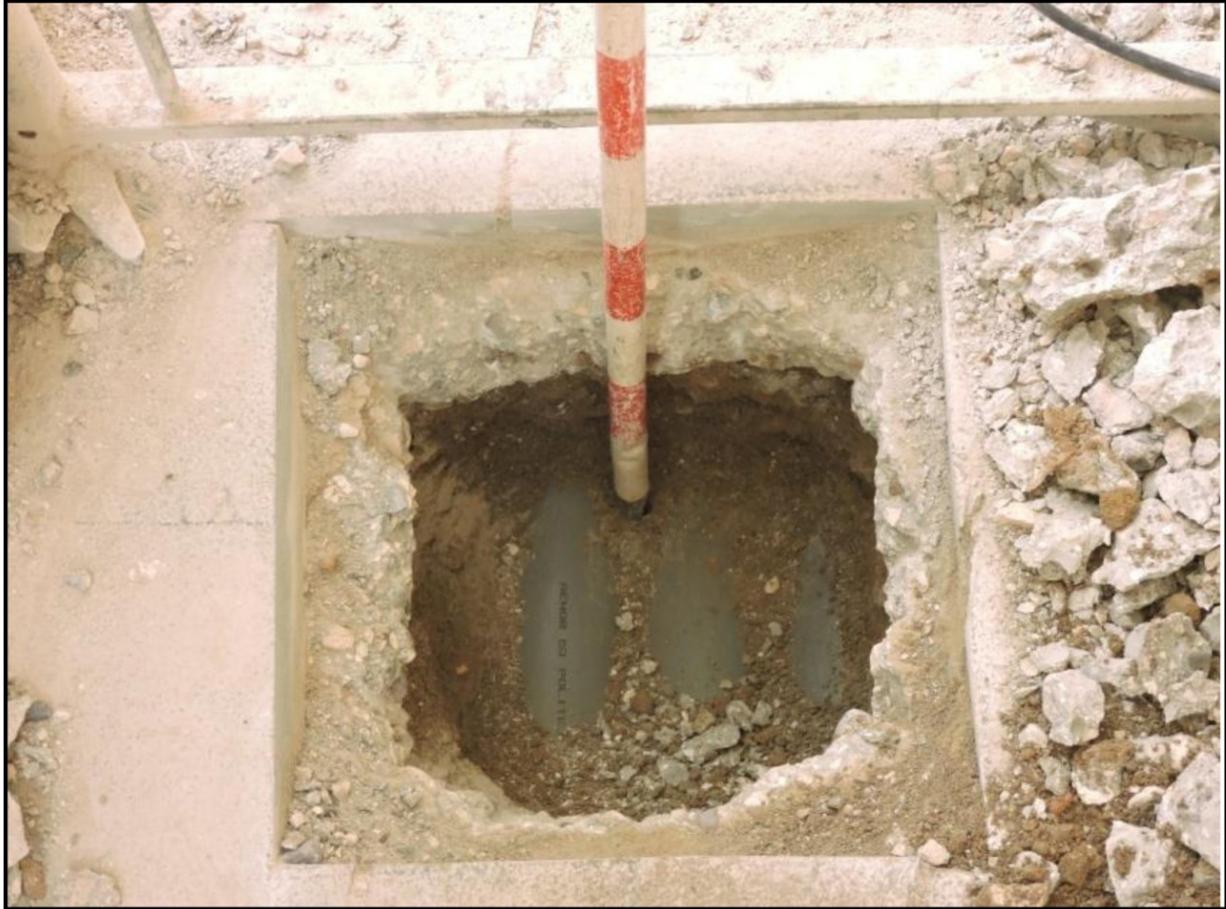
Lámina VIII. Detalle de la profundidad máxima alcanzada en la excavación y de la cañería de desagüe colocada en 2002.

Dadas las dimensiones planteadas era presumible que no se llegara a niveles arqueológicos. Tanto es así, y como se puede apreciar en la lámina VIII, el nivel que se alcanzó fue el un desagüe correspondiente al saneamiento municipal, que fue introducido en la zona durante la intervención del año 2002.

La excavación no trascendió por tanto niveles arqueológicos, siendo de tal modo que bajo la solera de granito nos encontramos con una capa de preparación a base de relleno de tierra y hormigón, cuya función era a su vez la de proteger el sistema de desagüe localizado tras los trabajos.

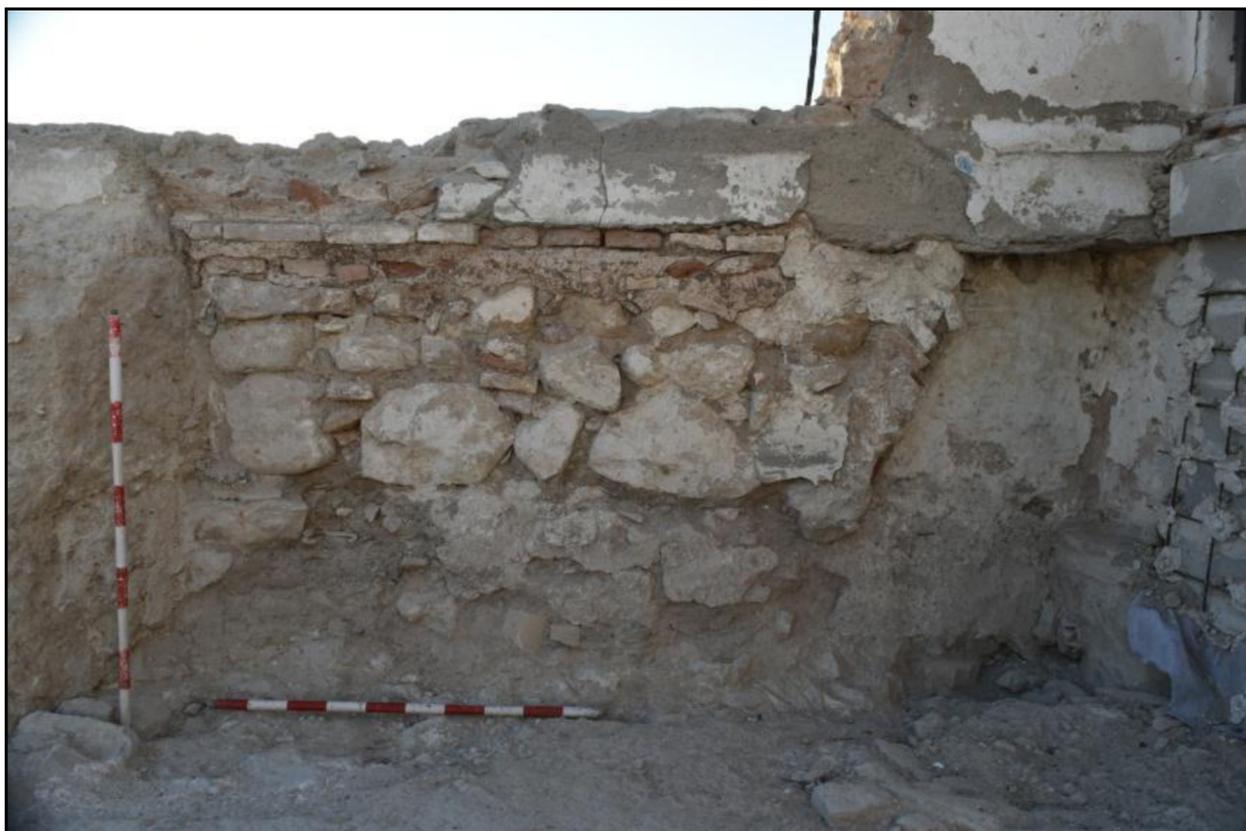
Lámina IX. Posibles modificaciones realizadas en la muralla para el encaje del torreón.

Ahora bien, al margen del aporte documental que nos aportan los textos que se han estudiado, lo cierto es que la torre presenta algunos rasgos en su fábrica que también nos han hecho dudar sobre el origen almohade del torreón. Cierto es que, la mayor parte del cuerpo constructivo es de tapial, pero aun así, hemos de tener presentes los avances realizados durante los últimos años sobre el estudio de dicha técnica constructiva. En este sentido, gracias a los aportes de Pedro Gurriarán Daza y Alberto León Muñoz, hemos comenzado a entender que las fábricas de tapial se han realizado durante un espacio prolongado de tiempo, y que dentro de las mismas, podemos encontrar un amplio abanico de soluciones técnicas y materiales. De este modo, en el torreón hemos apreciado una serie de soluciones y aparejos que resultan cuanto menos atípicos en las fábricas de origen almohade, como por ejemplo, en la zona de cimentación se localiza una sillería muy labrada cuya morfología recuerda más a las soluciones de época cristiana en la que se pudo distinguir una posible marca de cantero que son poco frecuentes en construcciones almohades. Aun así, como ya expusimos anteriormente, no hemos podido encontrar ningún paralelo parecido a la posible marca de cantero citada. A su vez, también nos ha resultado interesante la composición de la fábrica de tapial, la cual es algo diferente a la localizada en la muralla de la C/ Concepción durante la intervención de 2017 (Garrido, 2017). En dicha intervención, se pudo identificar una gran cantidad de material cerámico, en cambio, aunque el torreón también posee materiales de este tipo, lo cierto es que abunda mucho más el canto rodado, y por otro lado, se aprecia una tonalidad más blanquecina con respecto a la del lienzo de muralla, lo que puede estar relacionado con una mayor presencia de cal en la composición material del tapial del torreón. De otro lado, durante las intervenciones en el Patio de Armas en 2017 y 2018 (Garrido, 2017; Bascón Mateos, J. M. y López García, J. A., 2018), se pudo observar que para la construcción del torreón se alteró el trazado de la muralla (Lám. IX), lo cual puede tener relación con una fase constructiva posterior del mismo, bien como una modificación puntual de la estructura, sabemos que en el interior hay una fase cristiana

que deberá de ser estudiada en profundidad cuando se acometa la restauración de dicho espacio, o bien, con motivo de encajar el torreón al recinto del castillo si fuese efectivamente de fase cristiana o tarδοalmohade.
