ANUARIO ARQUEOLÓGICO DE ANDALUCÍA 2018

CONTROL ARQUEOLÓGICO DE OBRAS EFECTUADO EN EL CENADOR Y ESTANQUE DEL LEÓN (ALCÁZAR DE SEVILLA), CON MOTIVO DE SU RESTAURACIÓN.

Miguel Ángel Tabales Rodríguez.
Cristina Vargas Lorenzo.

Resumen: En este artículo se exponen los resultados obtenidos tras el Control Arqueológico de Obras efectuado en el Cenador y Estanque del León (Alcázar de Sevilla), con motivo de su restauración.

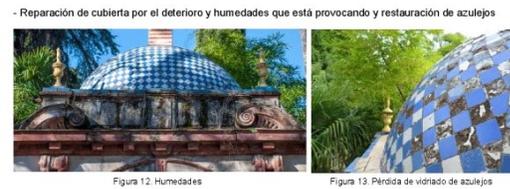
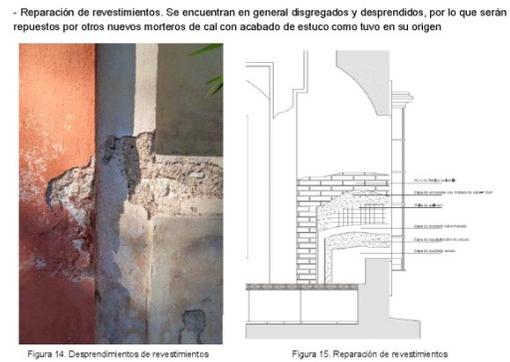
Humedades localizadas en la cubierta del Cenador. Desprendimiento de revestimientos y solución propuesta para su reparación (imágenes extraídas del Proyecto de Ejecución cuya autora es la Doctora Arquitecta María Dolores Robador).

1. Reparación de cubierta y restauración de azulejos deteriorados por la presencia de humedades.
2. Reparación de revestimientos, en general disgregados y desprendidos. Serán repuestos por otros nuevos morteros de cal con acabado de estuco, devolviéndole su aspecto original.

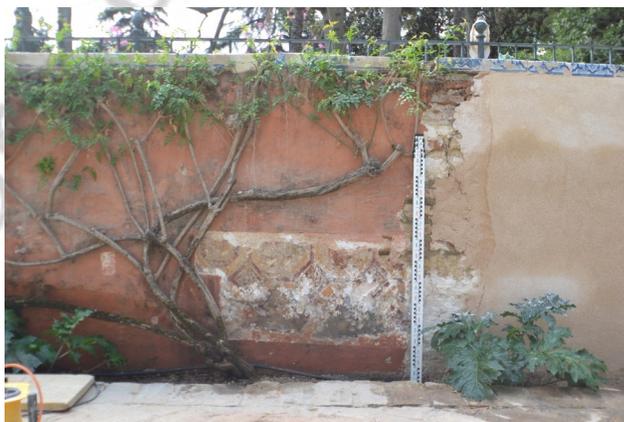
La reparación de la azulejería de arista cuenca del banco ubicado en el lateral oriental de la alberca ha permitido la localización en el muro que las sustenta de un revoco pictórico anterior con decoración heráldica bajomedieval, muy probablemente del período de Pedro I (1/2 del siglo XIV). Esto ha sido posible gracias al desmonte del banco y zócalo en el extremo norte, lugar en el que una grieta había provocado un desprendimiento generalizado. El enlucido medieval ha sido localizado igualmente bajo las capas de almagra del perímetro de la alberca en su lado septentrional por lo que podría considerarse la posibilidad de la existencia de un pabellón o estructura similar a la levantada en el siglo XVII, al menos desde el siglo XIV, que sirvió de base al actual cenador.

Muro Norte. Decoración heráldica bajo el enlucido de la alberca del León.

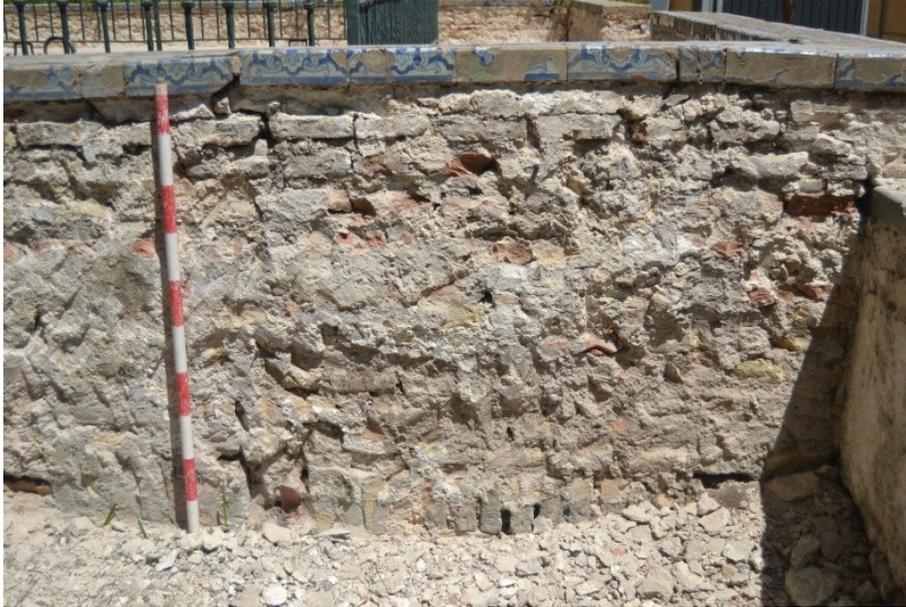
Retirado el enfoscado y encalado de este muro se constata la inexistencia de ornatos originales ni de enlucidos previos. En tiempos recientes se procedió al picado del mortero antiguo y a su sustitución por un mortero de cal y posterior encalado. Contrasta este tratamiento con el de las estructuras contiguas (Cenador y banco de la terraza del Pabellón de Carlos V, al Oeste y Este respectivamente).

Muro Sur. Obsérvese la inexistencia de revocos ornamentales y su adosamiento al banco oriental.

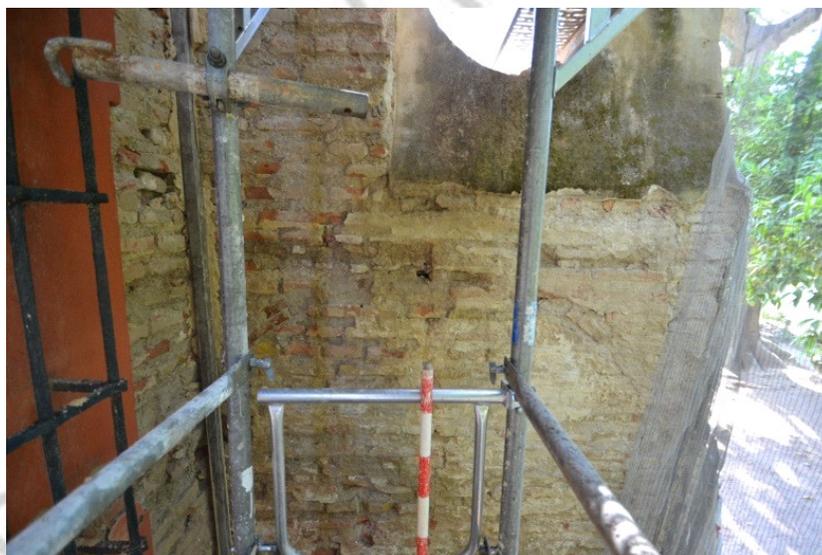
En la estructura del cenador no se advierten alteraciones posteriores ni irregularidades dignas de destacar a excepción de la existencia sólo en el lateral sur de un arco de descarga correspondiente a una hornacina que daría al andén sur de la alberca, hoy cegada.

Arco de descarga de dos vueltas tabicadas.

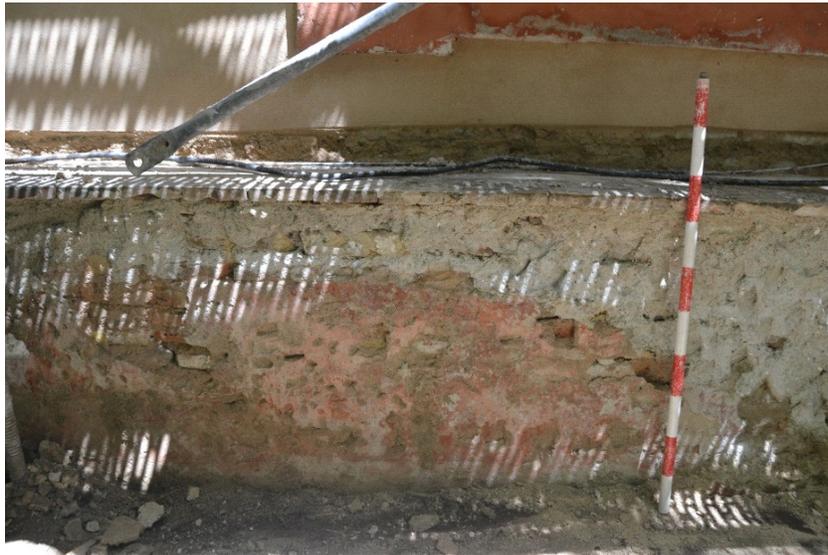
Capa de almagra original del Cenador

En la actualidad la capa de almagra que reviste este muro se encuentra muy deteriorada. Durante las prospecciones previas al picado detectamos la presencia bajo varias capas monócromas de un enlucido (el original sin duda) de notable calidad aunque extremadamente deteriorado por siglos de humedad, compuesto por un rico preparado de cal sobre el que se dispuso una decoración heráldica de época bajomedieval, arriba descrita. Se hicieron entonces varias catas para determinar la extensión de dicha decoración a lo largo del muro, a resultas de las cuales comprobamos que existían varios sectores donde quedaban restos de la misma aunque notablemente alterada. Solicitamos la apertura de una cata de un metro cuadrado a fin de documentar al menos el módulo del motivo, tras lo cual determinamos, por un lado, que no se picara el muro sino que se procediera a la protección del mismo así como a la restauración de la cata realizada a fin de que permanezca visible en un futuro, operación que requiere de la construcción de una pequeña cornisa de protección y la retirada puntual del riego de los arriates en su base.

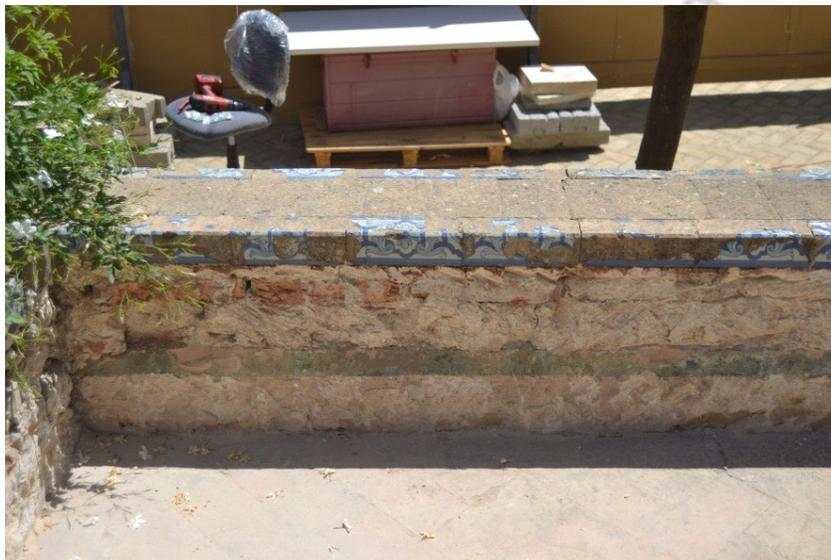
El picado de morteros de la parte superior del muro perimetral del andén, coronado por su pretil interior, delata la existencia de un suplemento y elevación por superposición simple de un nuevo pretil (el actual). El antiguo se situaba a un nivel más bajo y estaba rematado mediante un banco de losas cerámicas bordeado mediante alisares vidriados en verde que se conserva íntegramente. Se trata de un elemento vidriado en verde malaquita, que es el típico del período bajomedieval, diferente en tamaño y cromatismo al verde de inicios del siglo XVI, más intenso y mayor en dimensiones. Es el alisar típico de las obras de Pedro I en el alcázar, aunque piezas iguales se usan hasta fines del siglo XV en Sevilla.

Superposición del banco barroco sobre el pretil preexistente con remate de alisares verdes.

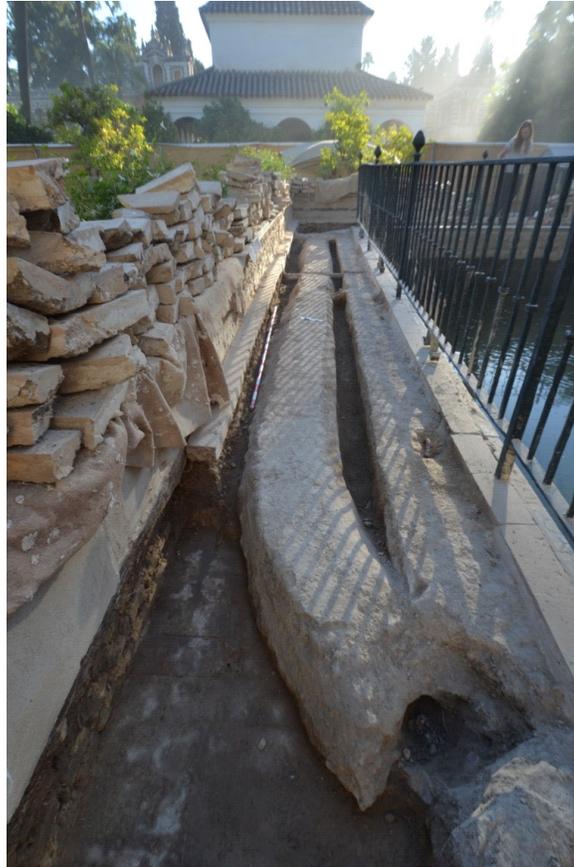
Atarjea del sistema de alimentación de la alberca en 1643. Adviértase su superposición a un suelo anterior así como la afección provocada en el pretil de la misma.

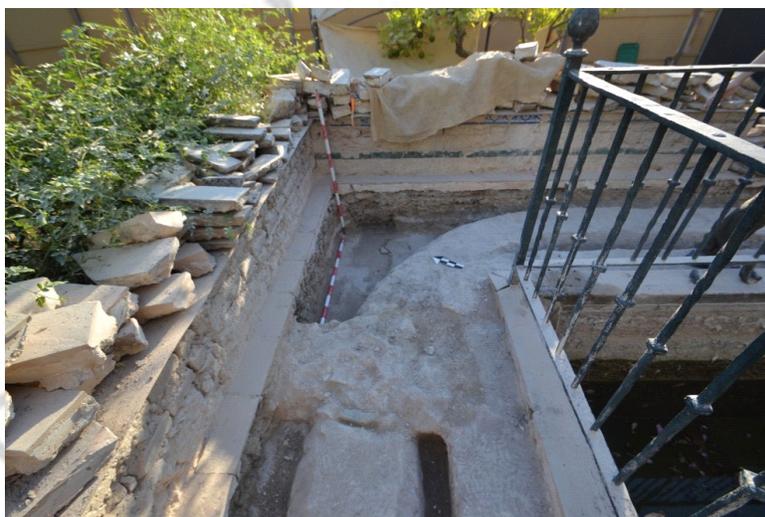
El sistema de atarjeas que alimenta la alberca y fuentes del cenador se adapta en curva forzada a los ángulos del andén perimetral, afectando claramente a las esquinas del estanque.
