ANUARIO ARQUEOLÓGICO DE ANDALUCÍA 2014

ACTIVIDAD ARQUEOL GICA PREVENTIVA EN UN TRAMO DE LA MURALLA DEL ALC ZAR ANDALUS  EN EL ACTUAL PALACIO DE CONGRESOS DE C RDABA

Palacio de congresos

RAIMUNDO ORTIZ URBANO
ENRIQUE LE N PASTOR

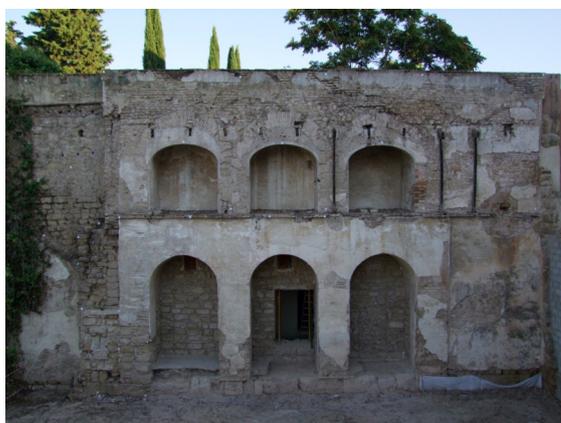
La intervenci n en los alzados de los paramentos se ha orientado hacia una interpretaci n de su evoluci n. Los elementos afectados han sido los revestimientos (L m. 3) y aquellos elementos originados por las sucesivas reformas y reparaciones que han podido ser retirados sin perjuicio de la estabilidad estructural de la construcci n. En algunos casos y tras la correspondiente lectura paramental, la direcci n t cnica del proyecto estim  conveniente la consolidaci n de algunos elementos verticales con peligro de desprendimiento, por lo que se repararon con mortero de cal.

Lám. 3. Alzado sur. Limpieza de vegetación y primer picado de revestimientos.

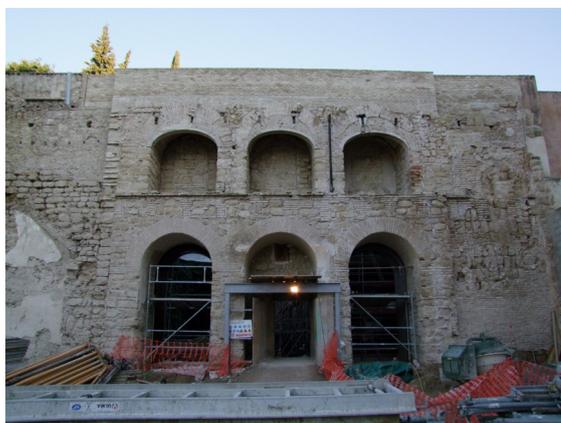
En cuanto a la apertura de los tres vanos (L m. 4), el control arqueol gico se ha centrado principalmente en la comprobaci n del adosamiento del forro a la estructura levantada inicialmente, y en el establecimiento del tipo de contactos existentes entre ambos alzados.

Lám. 4. Alzado sur. Estado final.

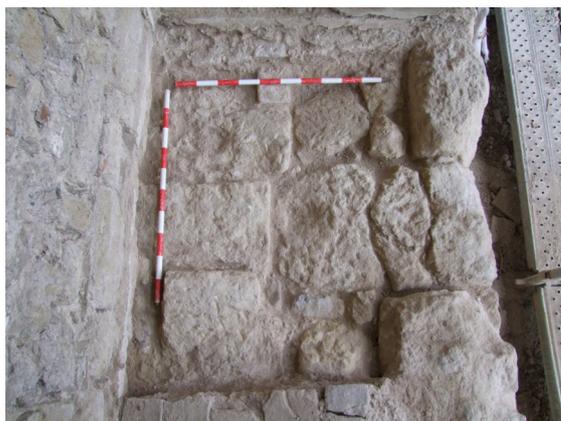
En este sentido cabe destacar la existencia de importantes  reas de excavaci n en toda la franja septentrional del solar que lindando con la muralla sacaron a la luz infraestructuras de la alcazaba omeya. El sector intervenido durante la presente A.A.Prev. se incluye en este  mbito, que alberga un importante alzado de muralla –U.E. 168– que, realizada con el tipo de aparejo de sogas y tizonos de cronolog a probablemente emiral, cierra a este lado sur todo el conjunto palaciego (L m. 5).

Lám. 5. Planta de la muralla omeya excavada en el alzado sur.

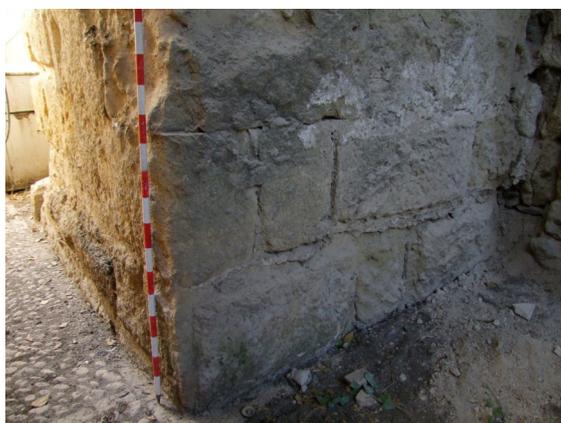
Desconocemos la relaci n estratigr fica entre este muro y la torre U.E. 5 (L m. 6), que creemos construida en  poca emiral debido a su similitud con el aparejo de U.E. 168, ya que su conexi n se encuentra bajo el pavimento U.E. 234, y al haberse conservado tan parcialmente, decidimos no alterarlo para conservarlo en la totalidad de lo que ha llegado a nosotros. Lo que s  parece claro al menos es el funcionamiento coet neo de torre, muralla y pavimento U.E. 234 (L m. 7), que a su vez est  cubierto por una delgada capa de mortero de cal rosado. El pavimento cubre la  ltima hilada de muralla U.E. 233, y a la vez se entrega a los sillares de la torre, cuyo pavimento se encontrar a algo m s elevado que este del adarve, y al que se acceder a por medio de uno o dos escalones incluidos en el cuerpo de la torre.

Lám. 6. Alzado norte. Esquina NW de la torre emiral U.E. 5.

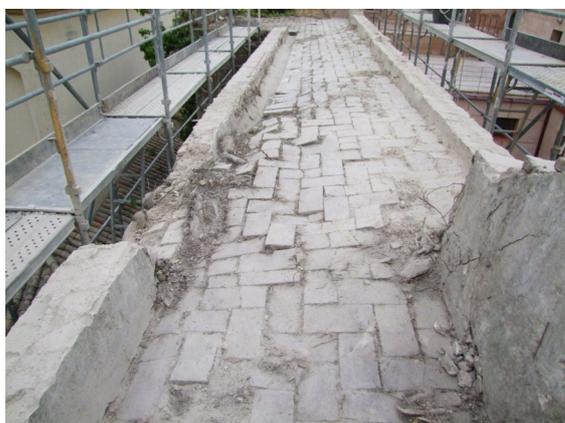
La limpieza del coronamiento del muro permiti  documentar los pretilos (UU.EE. 71 y 218) y el pavimento de ladrillo (U.E. 75), (L m. 9) del antiguo cuerpo de guardia del Palacio Episcopal que hemos incluido en esta fase y que, debido a su estado de conservaci n, tuvieron que desmontarse para su posterior reposici n. Tanto los pretilos como el pavimento reciben importantes reformas posteriores (Fases IV y V) para reparar el maltrecho estado de los mismos, debido principalmente a la grieta U.E. 230, aunque tambi n hemos observado peque as reformas en el sector este del pavimento U.E. 75 que no podemos encuadrar cronol gicamente debido a la falta de datos.

Lám. 9. Pavimento U.E. 75 del adarve tras retirar la cubierta vegetal.
