# **ANUARIO ARQUEOLÓGICO DE ANDALUCÍA 2014**

# **ACTIVIDAD ARQUEOLÓGICA PUNTUAL MEDIANTE SONDEO Y CONTROL ARQUEOLÓGICO DE MOVIMIENTOS DE TIERRAS EN EL PROYECTO DE ESTABILIZACIÓN ESTRUCTURAL Y CUBIERTAS DE LA ANTIGUA IGLESIA DE SAN JERÓNIMO DE BAZA (GRANADA)**

**Proyecto de Construcción:** Proyecto de Estabilización estructural y cubiertas de la Antigua Iglesia de San Jerónimo de Baza (Granada).

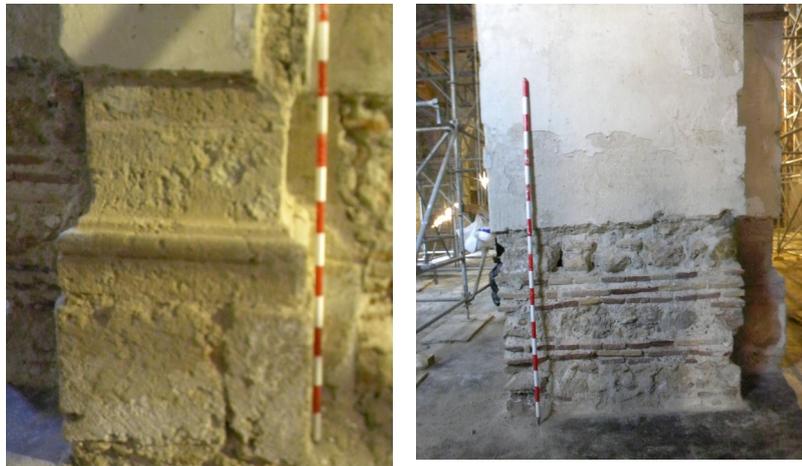
Los muros perimetrales, al interior de la Iglesia, así como la base de los pilares que dividen la nave central de la lateral han sido picados y desojados del revestimiento; previo a este trabajo se han realizado la detección de pinturas sobre estos paramentos con el objeto de consolidarlas y retirar aquellas que presentan interés.

*Vista de las zonas donde han sido eliminados los paramentos*

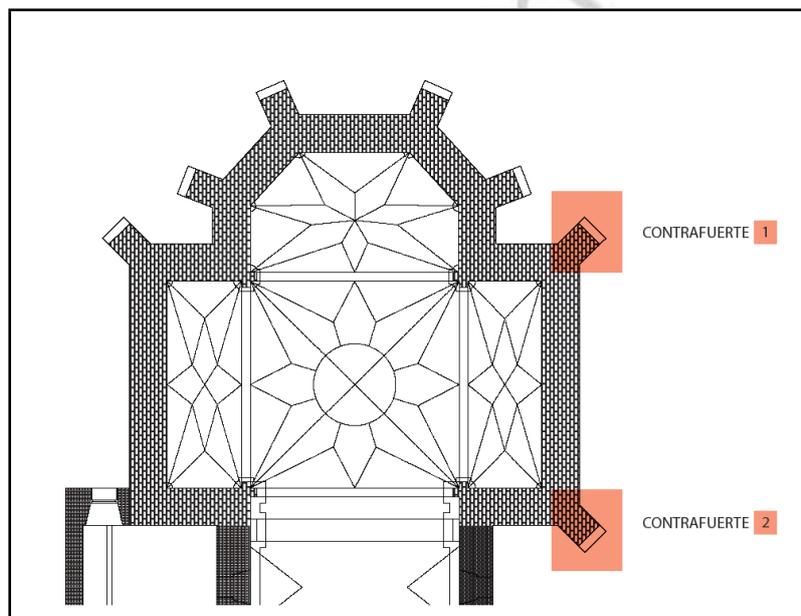
*Situación de los Contrafuertes afectados*

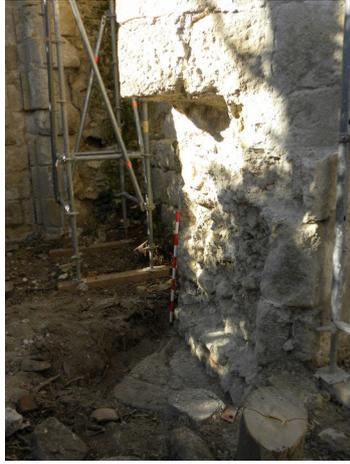
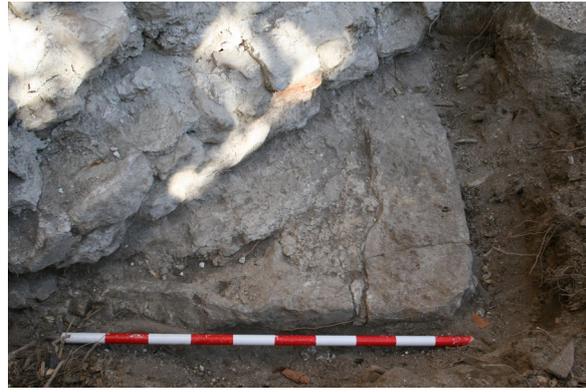
La actuación realizada en el primero de los contrafuertes ha consistido en la excavación en la base de la estructura, con el objeto de localizar la cimentación de la misma. Sobre esta base o cimiento ha sido reconstruido la parte del alzado que faltaba en la actualidad.

Tras la excavación ha podido comprobarse que este contrafuerte se realiza con sillería de piedra en su delimitación externa si bien al interior se rellena con piedras irregulares de menor tamaño aglomeradas con mortero de cal grasa.

*Estado del Contrafuerte 1 tras la excavación. Alzado destruido y detalle de la cimentación.*

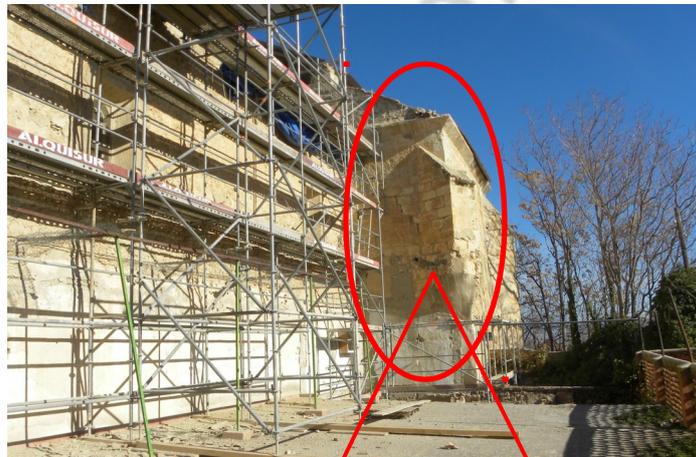
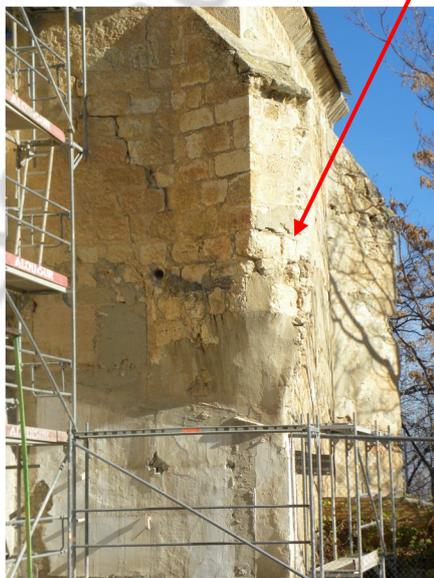
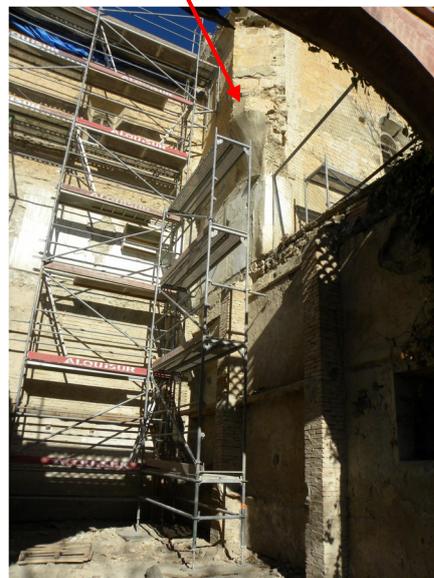
El contrafuerte 2 aparece tan solo en la zona alta del edificio mientras que en la zona media y baja parece que ha sido desmontado.

*Situación en el edificio del Contrafuerte 2.*

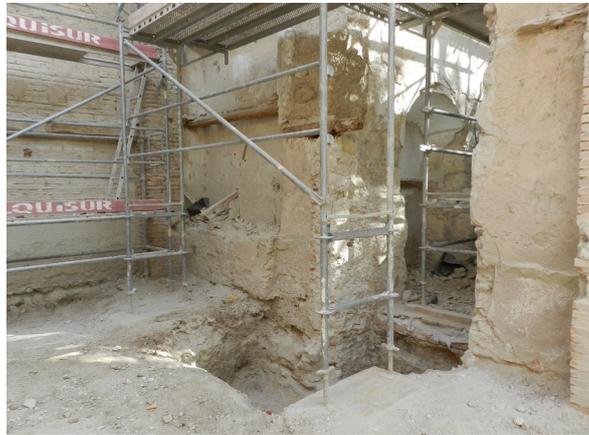
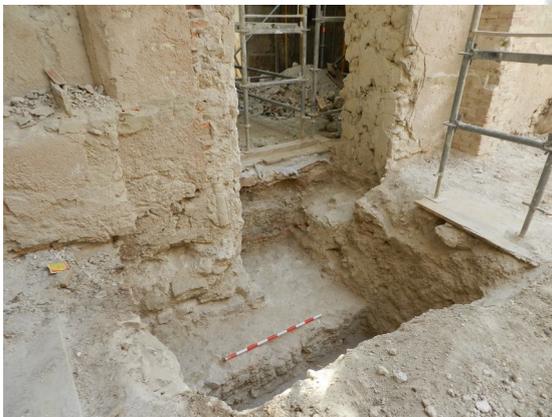
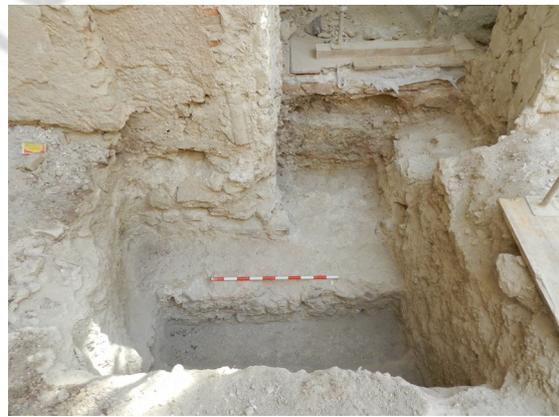
Tras estas actuaciones se pone de relieve la inexistencia de la cimentación de este contrafuerte, apareciendo una base de hormigón de una estructura contemporánea que, al ser desmontada, deja al descubierto la cimentación corrida del muro sobre el que se sitúa el contrafuerte 2.

*Cata realizada para la detección de la cimentación del Contrafuerte 2.*

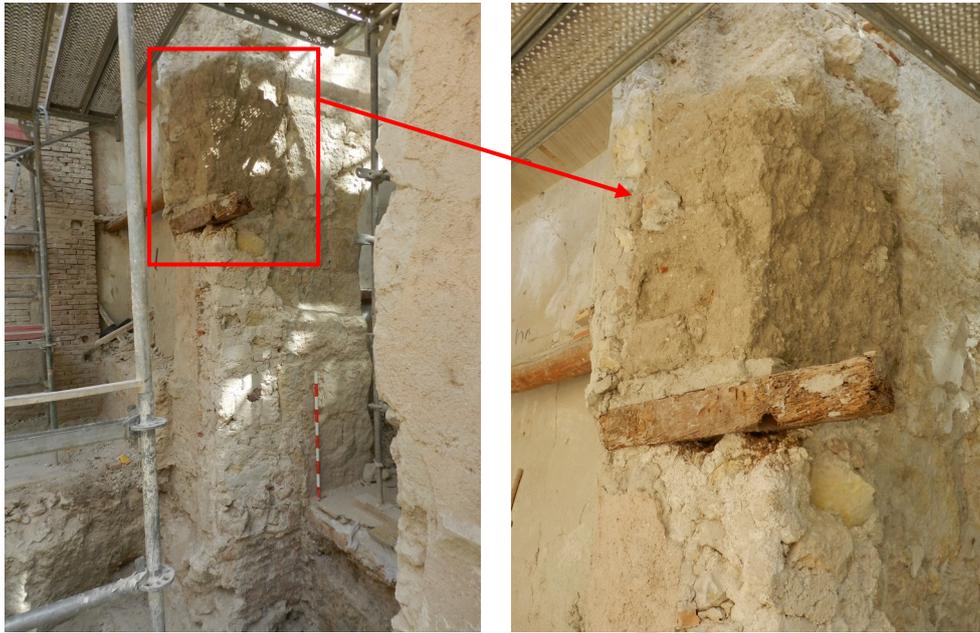
El alzado de este muro presenta diferencias ya que en la zona más alta se detecta un cajón de tapial que limita con el muro de sillería de la cabecera de la Iglesia. Precisamente en esta zona el tapial presenta un revoco de yeso, sobre el que aparecen restos de pinturas murales. La escasa visibilidad del elemento tan solo permite reconocer que las pinturas describen motivos geométricos de trazos negros y rellenos en azul y rojo.

Bajo el cajón de tapial el alzado del muro se construye con guijarros, mortero de cal y yeso.

*Alzado del muro bajo el Contrafuerte 2. Detalle del cajón de tapial.*

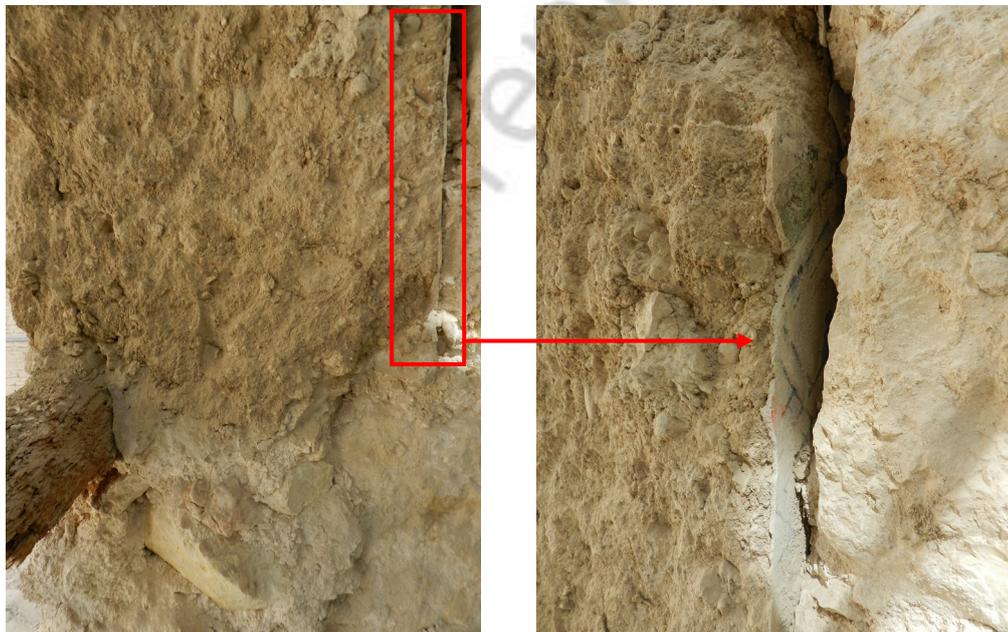
*Detalle del cajón de tapial y ubicación del enlucido y las pinturas.*

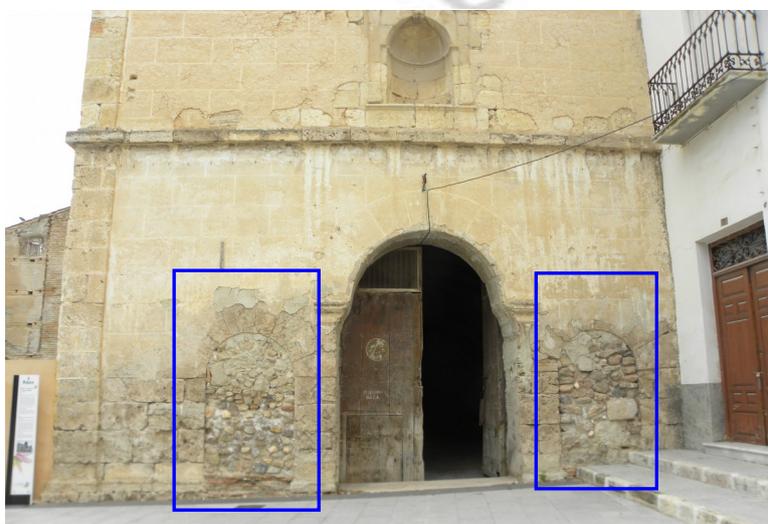
Los huecos laterales, situados a cada lado de la Entrada Principal, son perfectamente distinguibles al exterior del recinto, en la fachada del edificio, desde donde puede observarse el cegamiento que actualmente los cubre. Al interior del edificio ambos huecos no eran reconocibles ya que se encontraban totalmente cubierto por una capa homogénea de mortero y yeso, ocultando el alzado del muro de la fachada, como pudo comprobarse tras los estudios de estratigrafía muraria realizados en la anterior intervención arqueológica <sup>1</sup>.

*Fachada Principal (cuerpo inferior) de la Iglesia de San Jerónimo de Baza  
y huecos laterales donde se realizará la apertura*

El cierre o cegamiento de los huecos debió producirse a lo largo del siglo XVIII, en momentos anteriores a la desamortización de Mendizábal (1808-1814), teniendo en cuenta los materiales utilizados en su construcción.

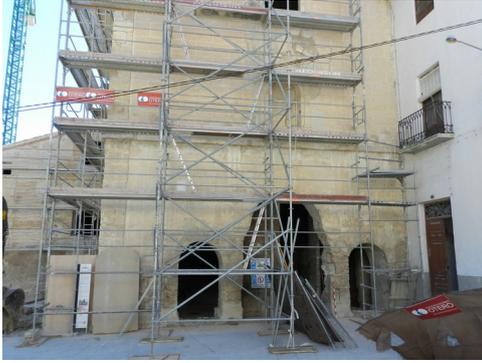
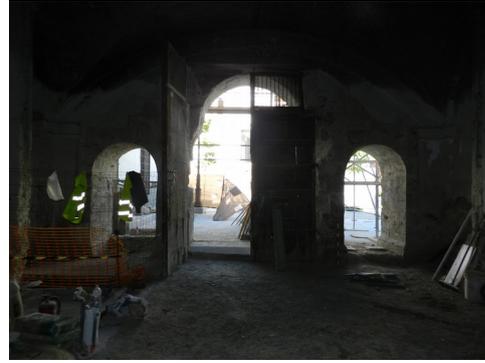
*Apertura de huecos laterales en Fachada Principal. Vista desde el exterior(1) e interior (2).*

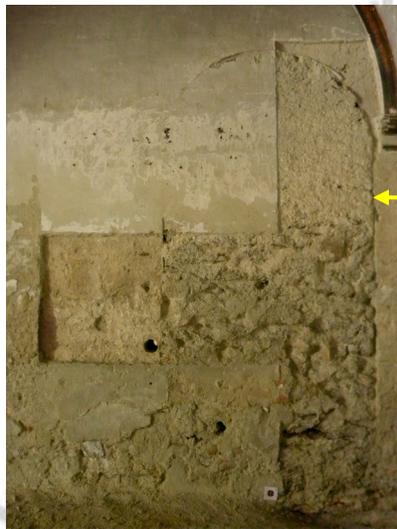
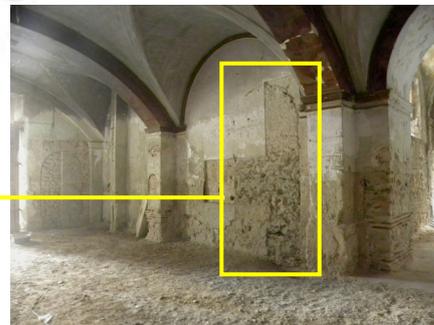
En esta área se realizó el estudio paramental en la fase de intervención arqueológica anterior tras el que pudo observarse una zona agrietada que parecía corresponder con un hueco, visible al exterior del edificio, en el solar contiguo a éste y que habría sido usado como alacena hasta momentos muy recientes.

*cegado nave central. Vista Interior.*

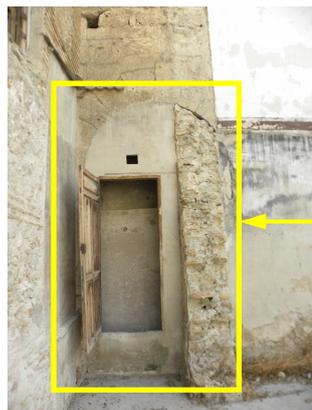
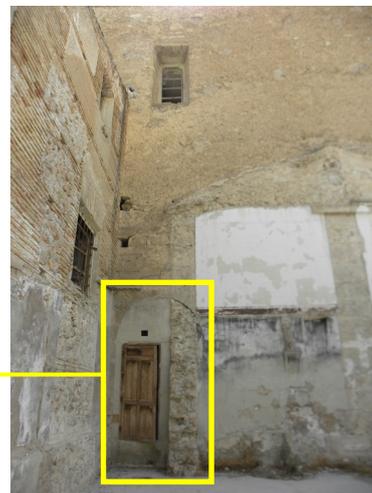
*Huevo cegado nave central. Vista Exterior.*

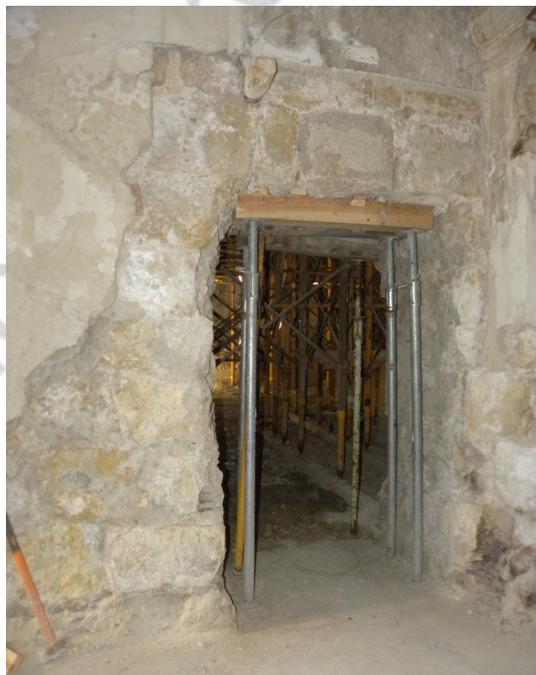
Se trata de un paso entre la Sacristía y el Crucero de la Iglesia, aunque no es posible determinar si la apertura (con unas dimensiones de 2,15 m. x 1,20 metros) se realiza durante la construcción de la nave lateral o con posterioridad, posiblemente en el momento en que se produce el cegamiento del arco de la nave principal y la construcción del muro que acaba delimitando la estancia. El alzado de sillería perteneciente al Crucero de la Iglesia habría sido horadado creándose este hueco de paso; con posterioridad se produjo el cierre del acceso aprovechándose el vano como alacena.

*Vista frontal del hueco tras la apertura total.*

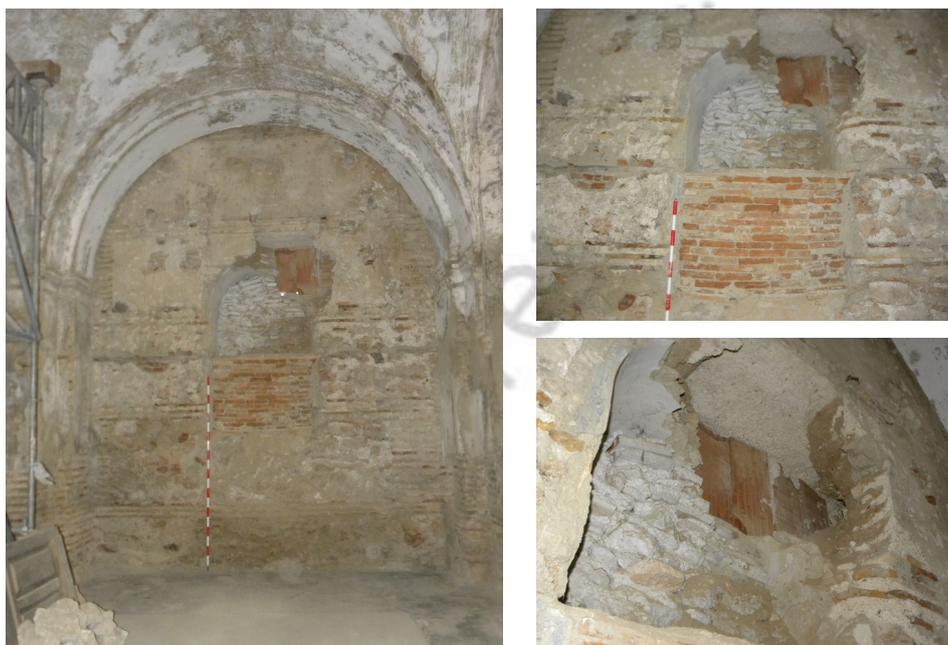
Tras la retirada de una estructura de madera y de las capas de yesos que recubren el paramento queda al descubierto el alzado de este muro, con una técnica constructiva que alterna los cajones de tapial y las hiladas de ladrillo de petaca aglutinados con mortero de cal grasa. En la zona superior se distingue un hueco revestido de yeso que funcionaría como hornacina.

El estado de conservación de la zona superior del hueco identificado como hornacina es precario por lo que ha sido necesaria su reconstrucción.

*Vista frontal del alzado Noroeste tras la retirada del revestimiento y detalles del hueco.*

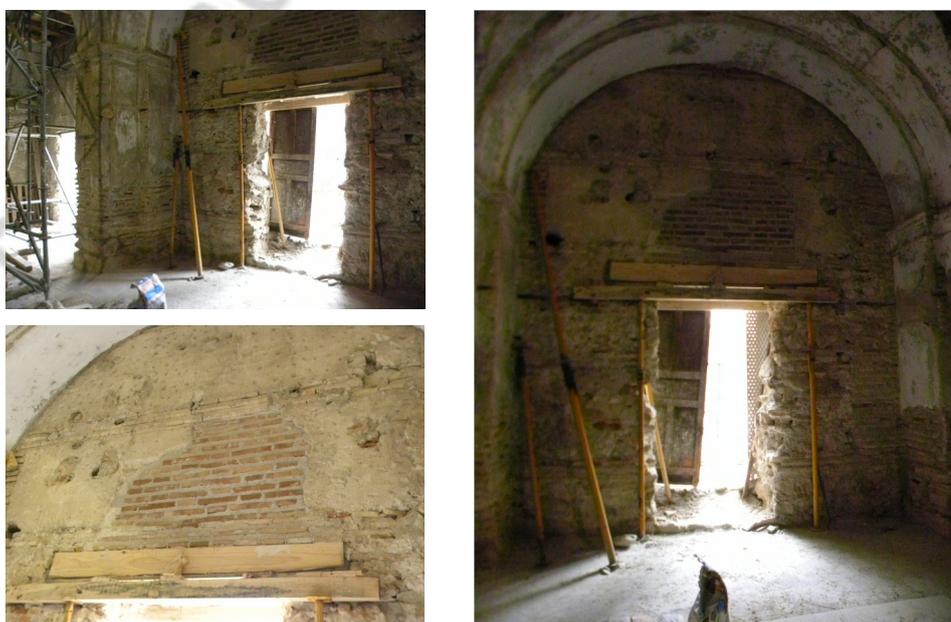
*Vista frontal del alzado Noroeste tras la apertura del hueco y detalle de la reparación.*

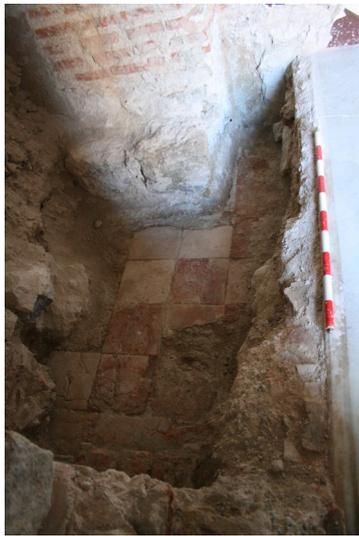
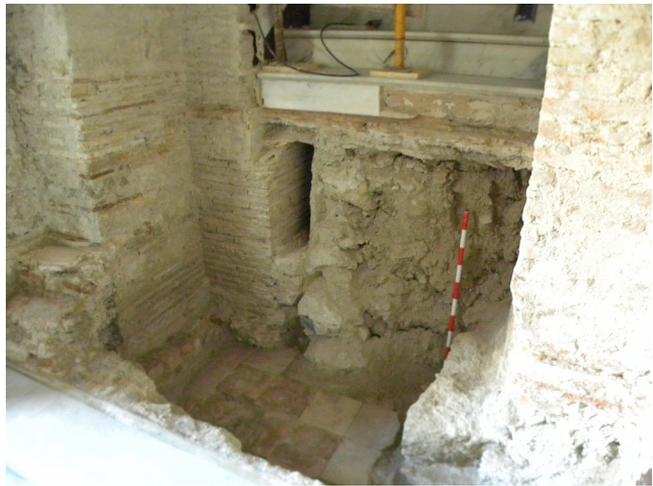
- Hueco nº 01; situado en el Lateral SE: Se trata de la entrada principal ya que por esta zona se accede al interior de la vivienda colindante, sirviendo la planta de la torre como escalera. Se trata de un hueco amplio, que ocupa prácticamente toda la fachada.

Tras la excavación de la zona y el derribo parcial de la escalera se observa la continuación de los muros y un suelo de barro asociado a ellos. Debido a lo reducido del espacio no ha podido determinarse la cronología de este nivel de uso, que podría estar asociada con el Monasterio de San Jerónimo; por este motivo se decidió su conservación modificándose la forma en que debía producirse el macizado del hueco consiguiendo así una nula afección sobre los restos detectados.

*Vista general del hueco en el lateral SE de la Torre*

*Detalle de la solería de barro*

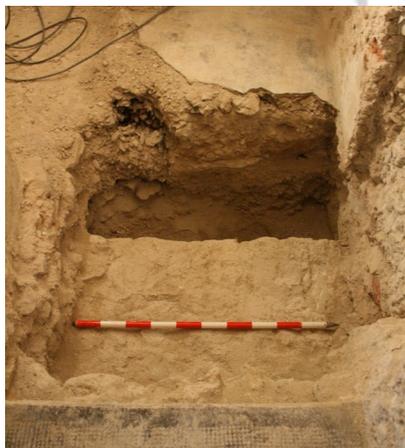
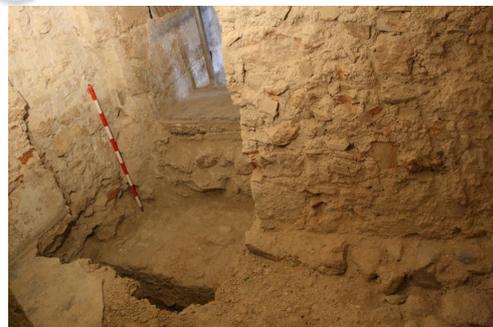
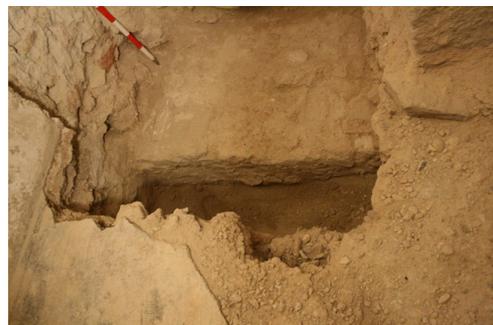
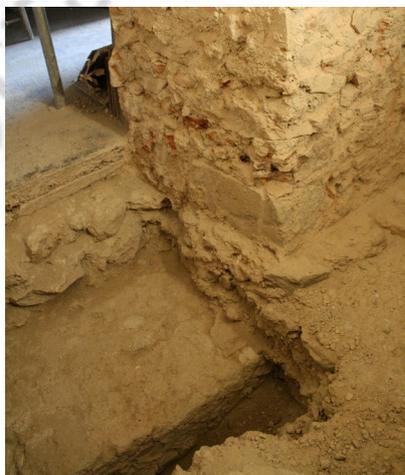
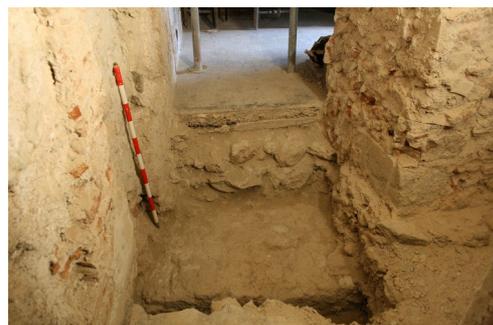
- Hueco nº 02; situado en el Lateral NO: Tras la limpieza de la zona se observa que la apertura de este hueco en momentos recientes, posiblemente con la construcción de la escalera, de forma que puede accederse al hueco bajo ella y desde allí entrar a la vivienda contigua.

*Vista general y detalles de la apertura en planta baja*

Ha sido localizada la cimentación del muro de la torre en esta zona por lo que se refuerza la idea de que este hueco de entrada no es original. La apertura ha sido realizada en un muro de piedra aglomerada con mortero de cal que aparece reforzado con una gruesa capa de ladrillo y yeso.

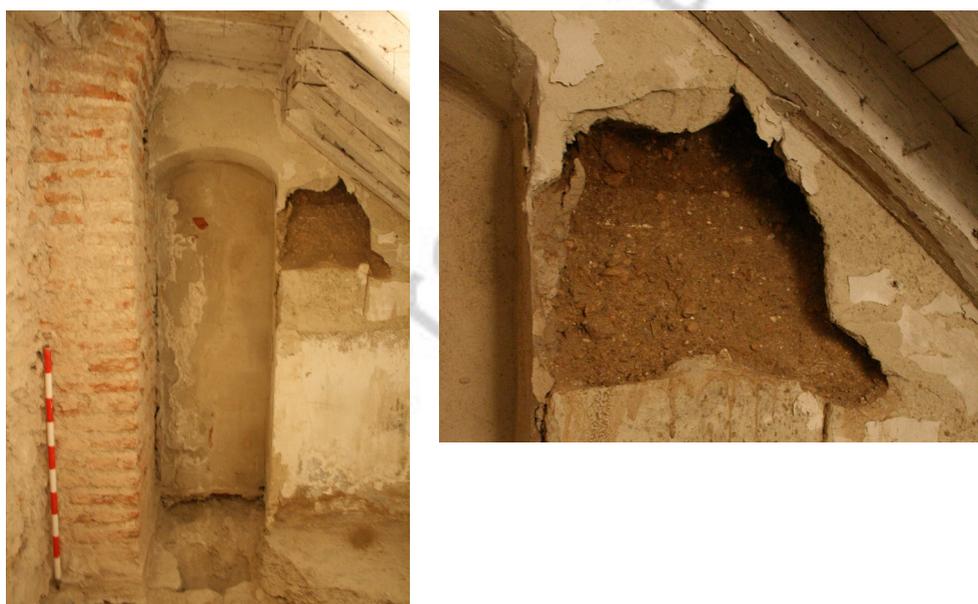
- Hueco nº 03; situado en el Lateral SO: Se trata de una pequeña entrada, actualmente tapiada, que da acceso a la vivienda. Este hueco se encuentra perforado en el tapial de la torre, presentando la zona un índice de disgregación de este material muy alto.

*Vista general del hueco y detalle del estado del tapial*

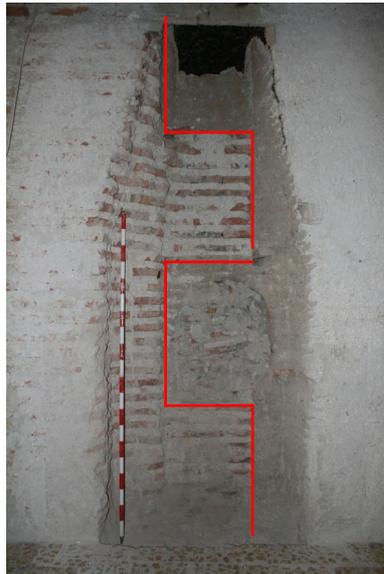
La estratigrafía muraria realizada en la zona deja al descubierto la técnica constructiva de la Torre en esta planta, sobre todo en las fachadas SE y SO. El alzado se realiza con tapial calicastro, a base de cajones, que se encuentran enfajados por hiladas de ladrillos que componen entrantes y salientes en las esquinas, a modo de refuerzo.

*Alzado de la Fachada SO (exterior):  
Cajones de tapial delimitados por ladrillos*
