ANUARIO ARQUEOLÓGICO DE ANDALUCÍA 2014

ACTIVIDAD ARQUEOL GICA PREVENTIVA DE MOVIMIENTOS DE TIERRA PARA LAS AREAS DE LIMPIEZA Y ACONDICIONAMIENTO EN C/ CARRERA DE CAPUCHINOS N. S 18-22

C/ Carrera de Capuchinos n. s 18-20

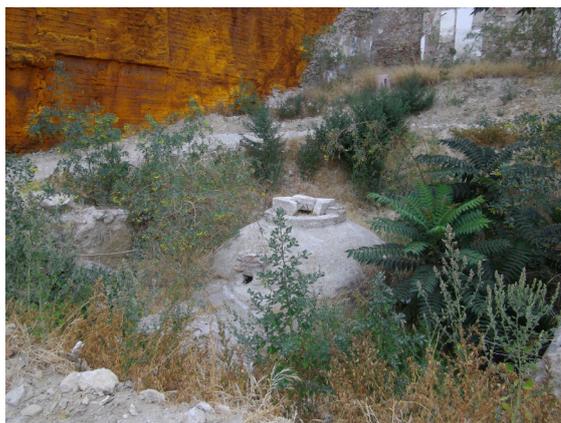
El inicio supuso el desbroce de las especies vegetales invasoras que se hab an adue ado del espacio que ocupaban los restos arqueol gicos. Tras las primeras acciones de desbroce se observ  que el segmento de la conducci n del acueducto, que estaba en l nea con el aljibe se hab a vencido. A pesar que esta tuber a hab a sido cubierta por geotextil y gravas, su situaci n en un perfil en altura, el paso del tiempo y el abandono de la parcela, son las causas principales que provocaron su desplazamiento a favor de

la gravedad y del lavado de gravas y perfiles generado por la escorrentía de aguas pluviales, junto con el desgajado de masas terrígenas forzado por el enraizamiento de la vegetación parasitaria.

Lámina 1: Estado inicial del área del aljibe.

El día 1 de agosto llevamos a cabo la limpieza de los restos, con la retirada del geotextil anterior, muy deteriorado. Tras la eliminación de los escombros y limpieza, se documentan las estructuras fotográficamente y se procede a cubrir con un nuevo hiato de fibra geotextil. Se opta finalmente por el relleno de toda la superficie de los restos arqueológicos, con gravas a una altura aproximada desde la cota de los restos de 15 cm, aunque en la práctica en algunos casos llega a alcanzar más de 30 cm de altura. Los niveles superiores se cubren con zahorra, que tiene presencia de arena y grava, con el objeto de permitir mayor compactación de la superficie y facilitar el drenaje de las aguas filtradas, mejorando sensiblemente la protección y conservación de los restos estructurales del acueducto B.I.C.

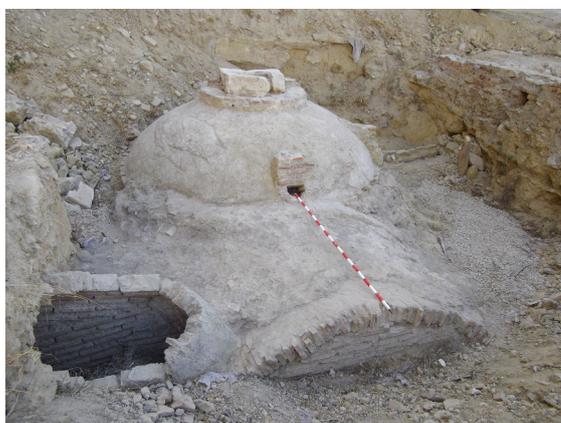
Lámina 2: La zona del aljibe una vez limpia.

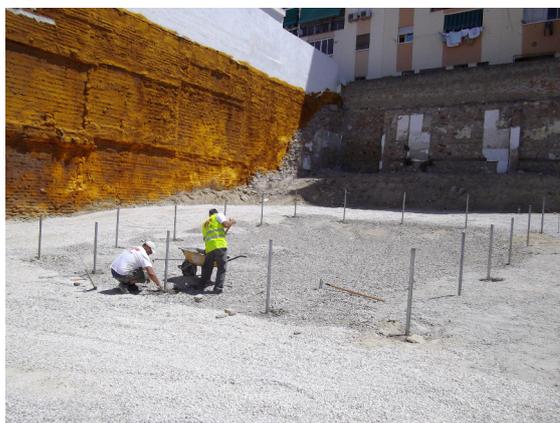
Lámina 3: Vista del nuevo sistema de protección aplicado.

Durante los días 4 y 5 del mes de agosto, se procedió a realizar pequeñas catas para disponer los postes y fijarlos al suelo con hormigón, que dejará la estructura de la valla firme, a lo largo de todo el trazado de la tubería del acueducto y en el perímetro exterior del aljibe.

Del mismo modo se hace necesario balizar de alguna manera el ámbito vallado, mediante cinta plástica coloreada, o bien mediante pintura reflectante en el sistema de postes, al objeto de evitar posibles accidentes debidos a la visibilidad del elemento de protección rígido.
