ANUARIO ARQUEOLÓGICO DE ANDALUCÍA 2014

ACTIVIDAD ARQUEOL GICA PREVENTIVA DE CONTROL DE MOVIMIENTOS DE TIERRAS EN APOYO A LA RESTAURACI N DE LA TORRE DE LA VELA

Ubicaci n
Torre de la Vela en el castillo de Almog a

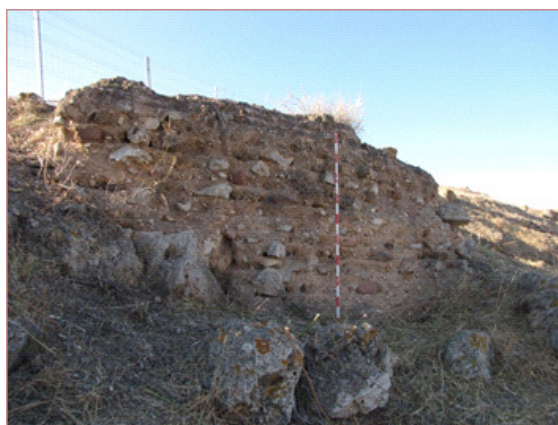
Lám. I. Lienzo de muralla noroeste.

Como conocíamos, el recinto amurallado de Almogía consta de un total de siete torres y algunos fragmentos de lienzos de murallas que aún se encuentran en alzado. Se ha llevado a cabo una exhaustiva documentación fotográfica. (Lám. I).

El lienzo del recinto murado se encuentra a la intemperie y totalmente desprotegido, habiendo perdido la totalidad del forro, encontrándose expuesto a los procesos erosivos e invasivos de vegetación autóctona, por lo que su deterioro es constante.

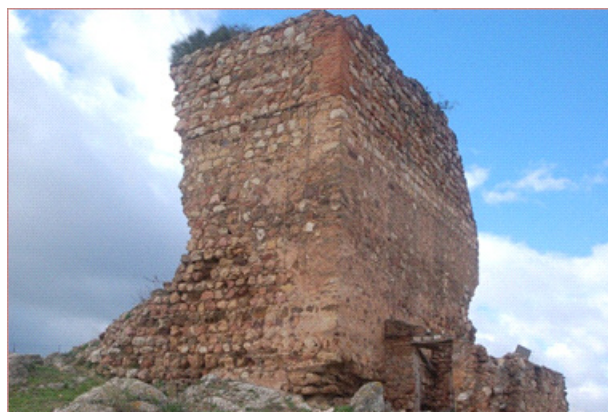
Lám. II. Estado inicial de los paramentos norte y este.

De esta forma, se ha procedido al desmante de las UU.EE. 1001 y 1002, infravivienda adosada al lienzo norte de la torre. Se retiró la infraestructura y para poder llevar a cabo correctamente las tareas de recalce, se hubo de realizar una limpieza de toda la zona, ya que para su construcción, se vertió en la zona gran cantidad de tierra y piedras para llevar a cabo la nivelación del terreno. Durante las tareas de control de movimientos de tierras, se vio que los materiales que este sedimento (U.E. 1003) contenía, pertenecían a época contemporánea. Una vez retirados los escombros, se localizó la roca madre, sobre la que se asienta la torre. (Lám. II).

También se llevó a cabo el desmante y limpieza de los denominados corrales 1, 2 y 3. Los dos primeros se localizaban en la cara oeste de la torre, encontrándose el último en el lienzo sur. Se trataba de estructuras de escasa entidad, formadas principalmente por pavimentos realizados en hormigón. Si bien se trataba de estructuras de escasa entidad, su retirada nos ha aportado importantes datos sobre el sistema constructivo de la torre de la Vela, sobre todo en lo que a su construcción original se refiere. (Lám. II).

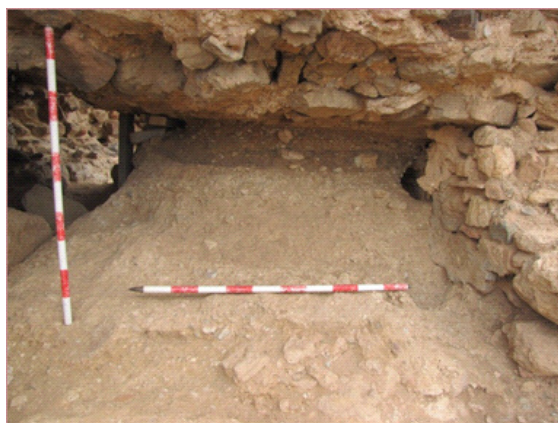
Lám. III. Vista del cuerpo de macizado de tapial de la torre original, tras el desmonte del Corral 2.

Ya hab amos podido observar como el interior de la torre se encontraba realizado con tapial, ya que desde uno de los descalzamientos de la cara oeste se pudo observar la existencia de este n cleo de tapial (U.E. 1030). Por lo tanto, uno de los objetivos prioritarios fue la localizaci n de estos tapiales y determinar su extensi n exacta.

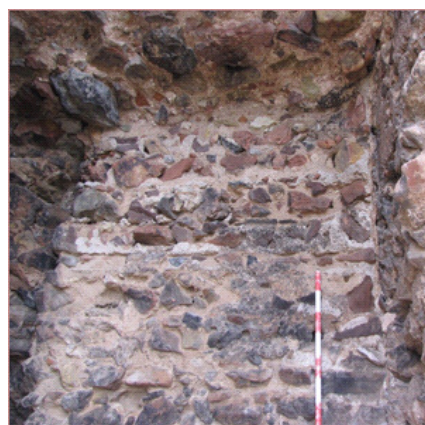
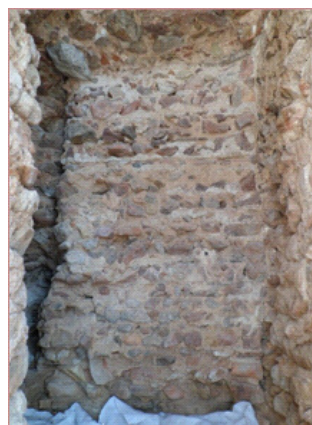
Láms. IV y V. Proceso de limpieza de paramentos interiores y resultado final.

Se llev  a cabo tambi n la limpieza de los paramentos interiores de la torre, muy afectados por diversas acciones antr picas, principalmente por la realizaci n de hogueras en su interior, as  como por la aparici n de sales que estaban afectado seriamente a los morteros. Se procedi  a la limpieza de estos lienzos mediante el cepillado de los mismos y se trataron los mampuestos para retirar los restos de holl n que se hallaban incrustados en los mismos. Para este fin se usaron papetas tipo AB-57, formadas por aplicaci n de pasta de celulosa con una dosificaci n por cada litro de H₂O de 30 g de bicarbonato de amonio, 50 g de bicarbonato de sodio, 25 g de sal bis dica del EDTA, Tensoactivo 10 cc, Carboximetilcelulosa 60 g, aplicado manualmente y con *film* transparente para evitar su evaporaci n. Tras la limpieza, se han tratado con consolidantes para intentar evitar su progresivo deterioro. (L ms. II y IV).

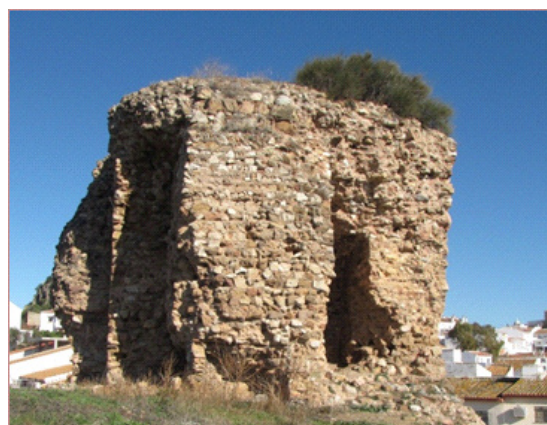
LÁM. X. Vista general de la Fase III. Lienzo sur.

En el lienzo sur se localizaba el Corral 3, infraestructura de las mismas caracter sticas que la anteriormente descrita. Al desmontar los pavimentos y muros que formaban este corral, pudimos observar la importante afecci n que hab an sufrido las estructuras. Se encontraban afectados paramentos pertenecientes a diversas fases del monumento (U.E. 1030, Fase I; U.E. 1031, Fase III). Su retirada tambi n nos ha permitido una mejor observaci n de c mo se relacionan las diversas estructuras entre s  y los sistemas constructivos empleados.
