# **ANUARIO ARQUEOLÓGICO DE ANDALUCÍA 2014**

## ACTIVIDAD ARQUEOLÓGICA PREVENTIVA SONDEO ARQUEOLÓGICO EN C/ CASAPALMA N.º 11

En este artículo se plasman los resultados de los trabajos arqueológicos obtenidos tras la realización de un sondeo con el objetivo de verificar las características y estado actual de un sector de la cimentación del inmueble situado en c/ Casapalma, 11 (Málaga), así como la secuencia estratigráfica del área afectada, a través de los cuales no se ha constatado la existencia de ningún resto de interés arqueológico al documentarse niveles de adscripción contemporánea.

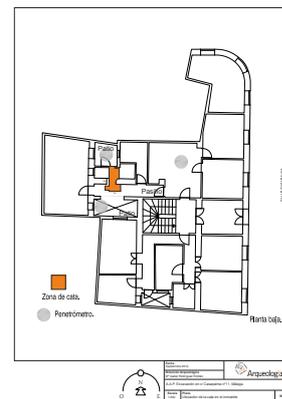
**Figura 2. Plano de ubicación de la cata del inmueble.**

Tras la realización del sondeo arqueológico proyectado de aproximadamente 2 x 1 m de dimensiones, cuyo objetivo es comprobar el estado actual de la cimentación del inmueble debido a unos problemas de humedad, partiendo desde una cota inicial de 10,12 msnm, se han podido documentar una serie de saneamientos y cimentaciones de época contemporánea, por lo que no se ha evidenciado ningún hallazgo de interés arqueológico. (Fig. 2).

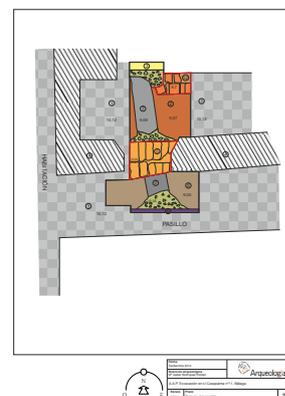
**Figura 3. Planta final del sondeo.**

Respecto al muro de carga o cimentación objeto de estudio conocido como U.E.M. 4, se ha podido documentar un alzado máximo de 1,12 m (9 msnm en parámetros absolutos), dada la localización de un posible nivel de suelo o zapata del mismo en su lado sur (U.E.C. 9), el cual no hemos podido documentar por falta de espacio y por cuestiones de seguridad.

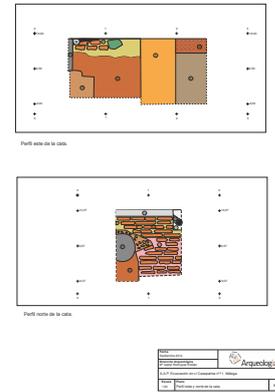
**Figura 4. Perfil este y norte de la cata.**

Tal y como se pudo constatar en la anterior inspección de la cata realizada por parte de la compañía aseguradora con el objeto de verificar el estado de la cimentación de este sector del inmueble, los niveles estratigráficos documentados están compuestos fundamentalmente por niveles de relleno de matriz arenosa de tonalidad marrón oscura (UU.EE. 2 y 8) con abundantes restos de materiales constructivos de adscripción contemporánea (destacando la presencia de solería hidráulica con decoración geométrica en azul y blanco) que colmatan las cimentaciones y muros de tabiquería conocidos (UU.EE.MM. 3 y 4), así como la estructura localizada en el sector central del sondeo practicado conocida como U.E.M. 5, todas ellas con orientación E-W y realizadas a base de fábrica de ladrillos trabados con mortero de gran consistencia.

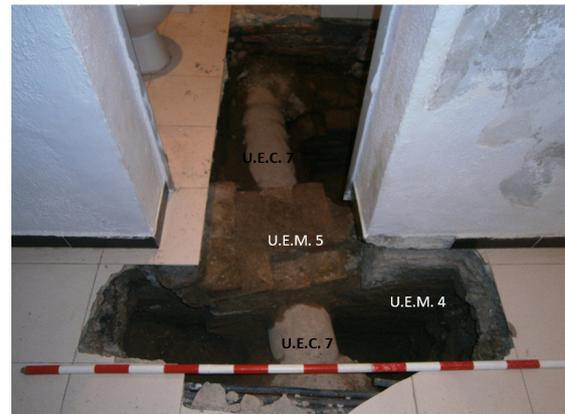
Entre los saneamientos constatados destacamos el registro de U.E.C. 7 (9,68/9,44 msnm), tubería de cerámica de 30 cm de diámetro en uso que recorre de norte a sur el sondeo practicado, que viene amortizada por U.E. 2 y por la U.E.M. 5. En su lado NE se aprecia una afección por rotura, por lo que se ha previsto su reparación para evitar problemas de fugas.

En cuanto a la U.E.M. 5 (10/9,38 msnm) parece que se trata de una estructura a modo de refuerzo y contención de la U.E.C. 7, de unos 50 cm de ancho aproximadamente que, a su vez, se apoya sobre la cimentación conocida como U.E.M. 4, conservando la misma orientación (E-W).

**Lámina I. Vista del sondeo desde el sur. Vista general de la tubería de saneamiento de cerámica U.E.C. 7, amortizada por la U.E.M. 5.**

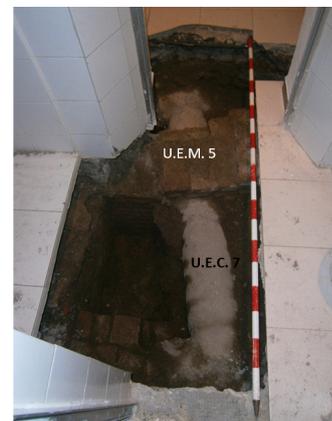
**Lámina II. Vista del sondeo desde el norte. Detalle de la tubería de saneamiento de cerámica U.E.C. 7, amortizada por la U.E.M. 5.**

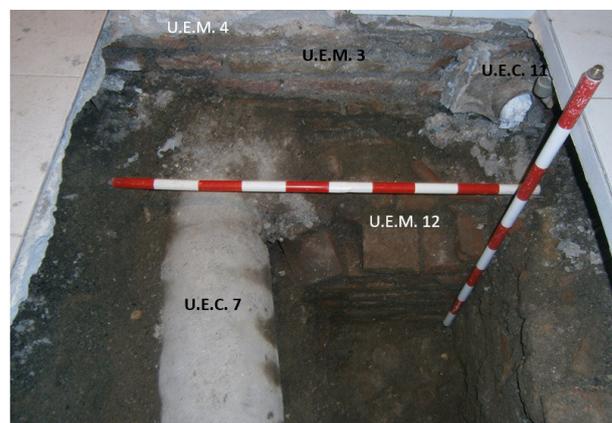
Por otra parte, en el extremo norte del sondeo y paralela a la U.E.M. 3, se localiza una estructura de ladrillos trabados con arcilla a la que denominamos U.E.M. 12, afectada en su extremo

W por la inserción de la tubería de saneamiento U.E. 7. Dispone de una orientación E-W y su cota techo se sitúa en los 9,70 msnm, documentándose un alzado máximo de unos 50 cm aproximadamente, sin que hayamos podido constatar su adscripción cronológica y funcionalidad, dados los escasos datos de los que disponemos, tras alcanzar la cota máxima de profundidad de 9,07 msnm.

Lámina III.- Vista del perfil norte del sondeo. Detalle de la nueva estructura documentada U.E.M. 12 paralela a U.E.M. 3 y saneamientos UU.EE.CC. 7 y 11.
