ANUARIO ARQUEOLÓGICO DE ANDALUCÍA 2014

ACTIVIDAD ARQUEOLÓGICA PREVENTIVA. CONTROL DE MOVIMIENTO DE TIERRAS EN LA CAPILLA DEL RICO DE LA PARROQUIA DE SANTIAGO (MÁLAGA).

Alfredo Lara Garcés

Alberto Cumpián Rodríguez

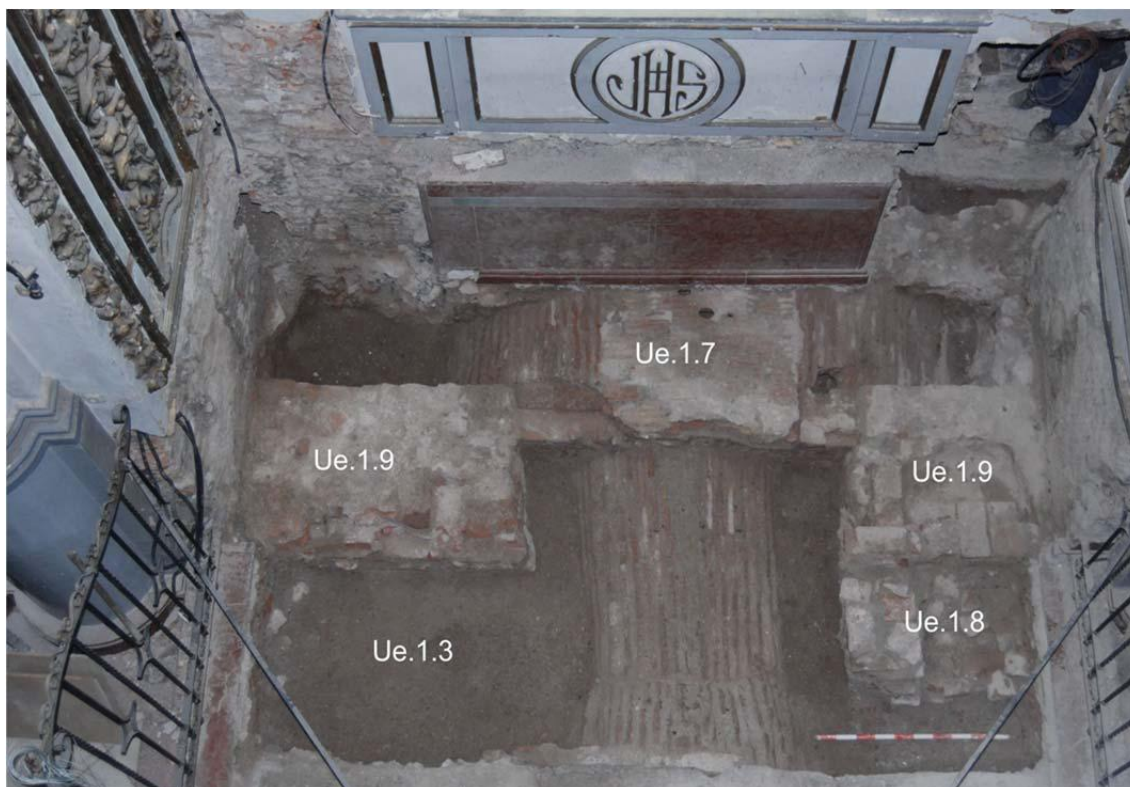
El elemento principal que define el subsuelo de la Capilla en su generalidad es una bóveda (Ue. 1.7), entendemos que de cañón, que se ubica en la parte central del oratorio y de la que observamos su vertiente superior. Definida como el elemento de cierre superior de una cripta subterránea, presenta una fábrica de ladrillos colocados a sardinel, es decir, con su cara mayor en contacto con los contiguos y quedando el lado menor a la vista, según la técnica denominada de “rosca”. Los elementos latericios se traban con mortero de cal con abundante árido de color grisáceo².

En la cripta se observan dos partes bien diferenciadas, por un lado se alza la bóveda citada con unas dimensiones en torno a los 4 metros de anchura mientras que por otro, en la parte anterior, se desarrolla en dos tramos de menor tamaño que marcan el pasillo de acceso a la cámara. La junta entre ambas zonas se soluciona y refuerza mediante un arco de descarga para evitar hundimientos por presión en la zona más débil.

En su lateral Este se observan los restos de una estructura que interpretamos como uno de los cierres laterales de separación y delimitación del espacio de la cripta, respecto a las de las capillas colindantes (Ue. 1.8). Como veremos, entendemos que su paralelo en el otro lateral fue eliminado en posteriores reformas.

Siendo el elemento que va a configurar todo el espacio, la cripta no estaba planteada en la obra original de la Iglesia sino que se trata de una transformación posterior, dentro de la gran reforma que se hizo en el S. XVIII. La capilla se abre a la nave del Evangelio seccionando el grueso muro perimetral del templo primitivo (Ue. 1.9), restando sus cimientos en el subsuelo y dejando la huella original en planta. De la misma manera en el alzado contemplamos como el nuevo oratorio se alza adosándose a los machones restantes de la medianera, rematándose superiormente con un amplio arco toral que remarca en si la capilla. Inclusive se decora el viejo muro con motivos en escayola aún conservados bajo las decoraciones posteriores.

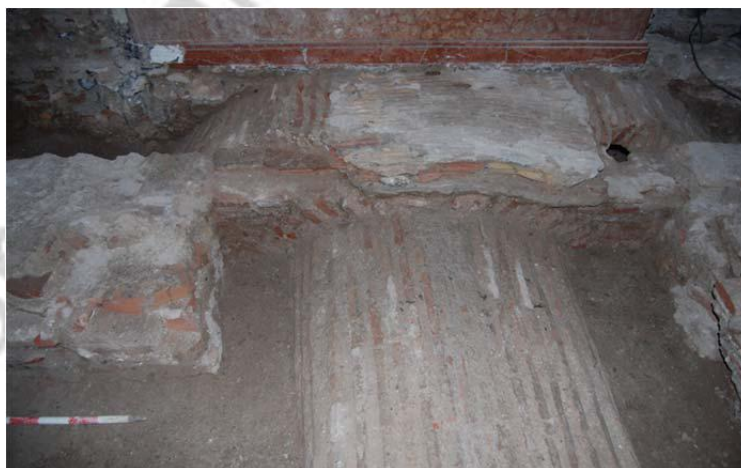
Para igualar el terreno a fin de solventar la nueva ubicación del zócalo y mesa del altar, se debió rebajar hasta llegar a afectar a la bóveda, “rasurando” la parte superior de la misma y provocándole incluso una tronera en la parte central. Al reparar la rotura se oblitera mediante rasillas simples (adelgazadas para no superar la cota) ligadas con cementos (Ue. 1.6).

Imagen de la bóveda del pasillo de acceso a la cámara funeraria y arranque de la misma reparada con rasillas y cemento.

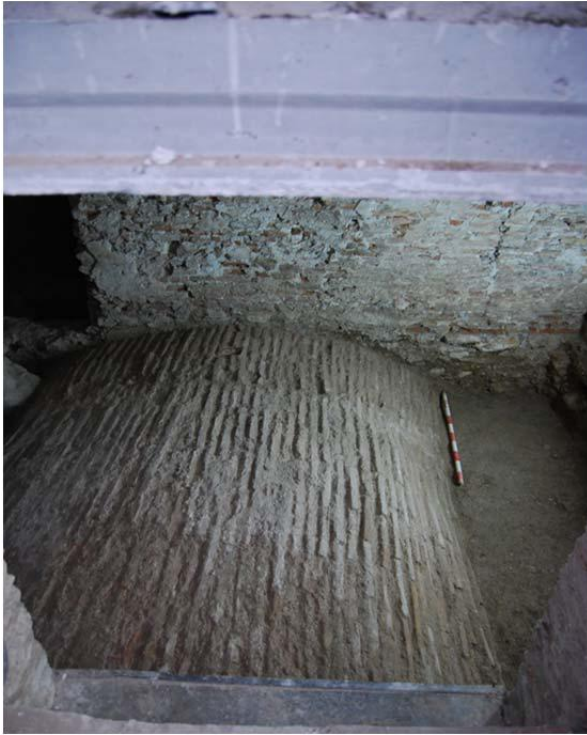
En ella se comprueba la continuidad de la bóveda (Ue. 1.2), proyectándose al menos (no hemos visto su culminación) hasta alcanzar el patinillo exterior a la edificación.

Imagen de la bóveda en la Zona 2. La pared del fondo la separa de la capilla mientras que el forjado superior corresponde al suelo de la misma.

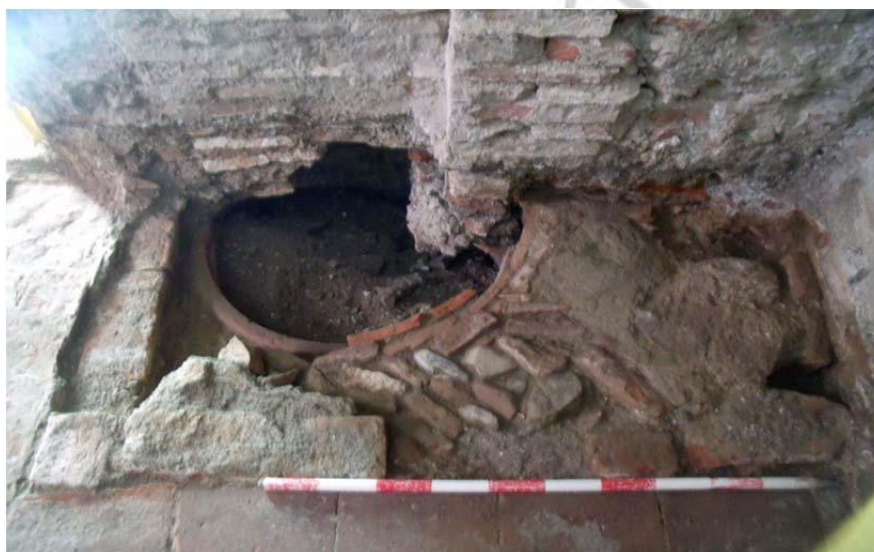
inserción de la cripta, mientras que al Sur parece ajustarse al antiguo cierre del edificio eclesial. Se trata de un elemento típico para la captación de aguas subterráneas realizado mediante tambores de cerámica, en este caso de amplio diámetro, e insertos en el subsuelo (solo se ha conservado la primera pieza subsolada, no así el brocal).

La infraestructura se encontraba finamente rematada, ajustada en el suelo mediante ladrillos que seguían su forma circular y enmarcada por un cuadro en una sola hilada de ladrillos a sardinel. Los intersticios entre ambos se rellenan mediante un pavimento de guijarros y fragmentos de ladrillos a sardinel. (Ue. 3.24).

Detalle de pozo, pavimento y espacios anexos.

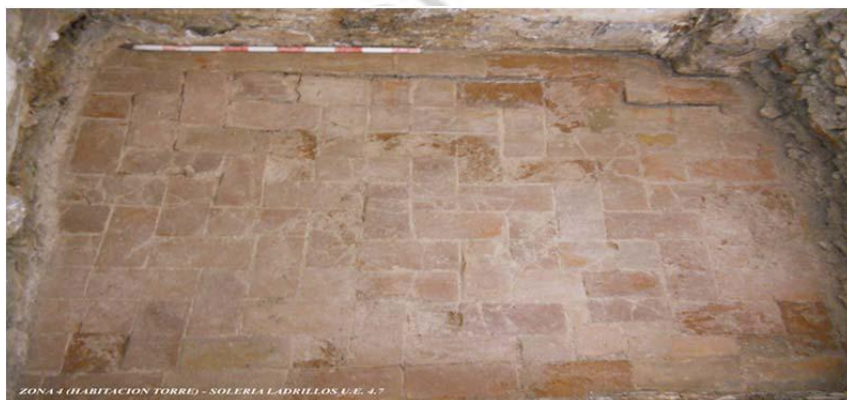
En ella el rebaje ha sido de escasa incidencia, no contemplándose más que una sucesión de pavimentos superpuestos directamente, sin rellenos terrígenos o con escasas camas de asiento según el caso. En este sentido se documentó fotográficamente esta sucesión de pavimentos que aquí relacionamos:

La solería más baja exhumada (Ue. 4.7) se realiza mediante ladrillos cerámicos ordenados en cuadros a unos veinte centímetros de la superficie actual. Sobre ella apenas con la separación de una escasa base de mortero de cal (Ue. 4.6) se sitúa un piso posterior ahora de losetas cuadradas de 28 x 28 cms (Ue. 4.5).

Apenas cinco centímetros de un relleno de tierras con algunos guijarros y mortero de cal (Ue. 4.4) la separan de una nueva solera de losas cerámicas de 30 cms de lado ajustadas a sus lados en ordenación simple (Ue. 4.3).

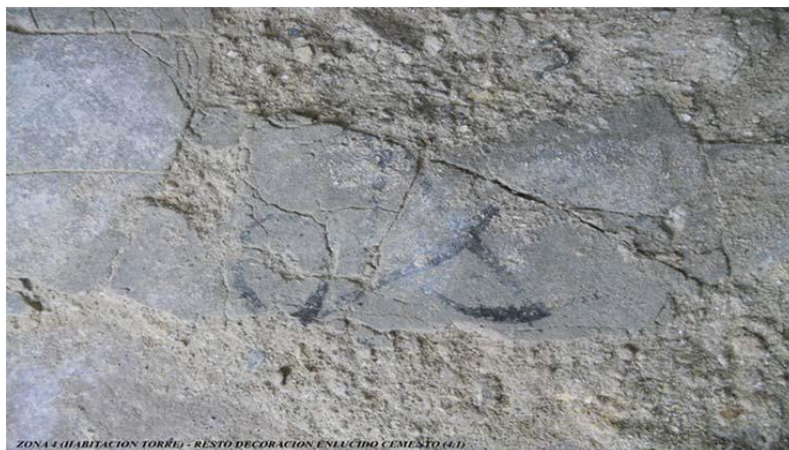
Por encima volvemos a levantar nuevos pisos, en este caso simples lechadas de cemento pulido de ínfimo grosor. La búsqueda de cierta prestancia se aprecia en los restos cromáticos que presentan; burdeos en el suelo inferior (Ue. 4.2) y curiosos trazos negros de lacería, sobre enlucido albo, el superior (Ue. 4.1).

Por último el solado que nos encontramos a nuestra llegada se corresponde nuevamente con una capa de cemento semipulido de tonos grisáceos y escasa entidad, que parece sobrepintado en blanco, muy desgastado por el uso.

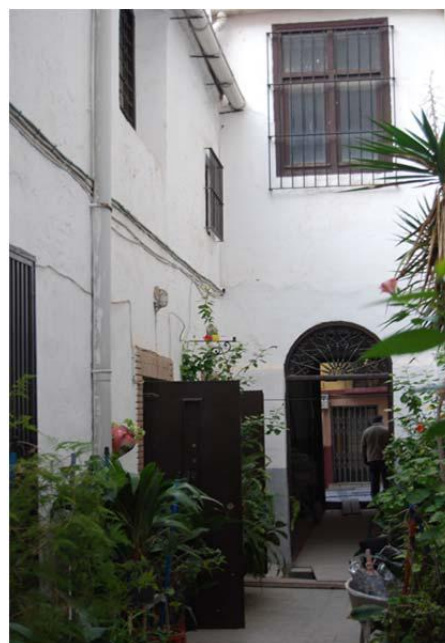
Imagen del callejón lateral a la Iglesia por donde se accede a las salas anexas. Se ha considerado como un vestigio del trazado de la muralla musulmana.

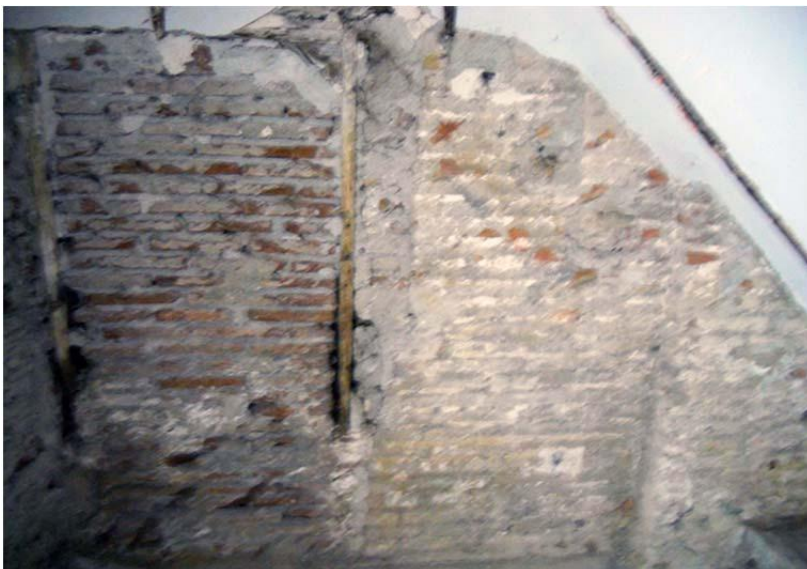
La existencia, en la pared norte de la torre, de un antiguo vano de acceso a la misma, cegado con posterioridad, no hace sino redundar en esta idea.

Vano enmarcado con listones de acceso exterior a la Torre, cegado con posterioridad.

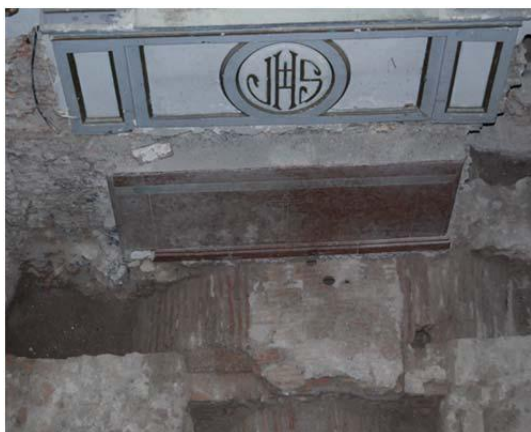
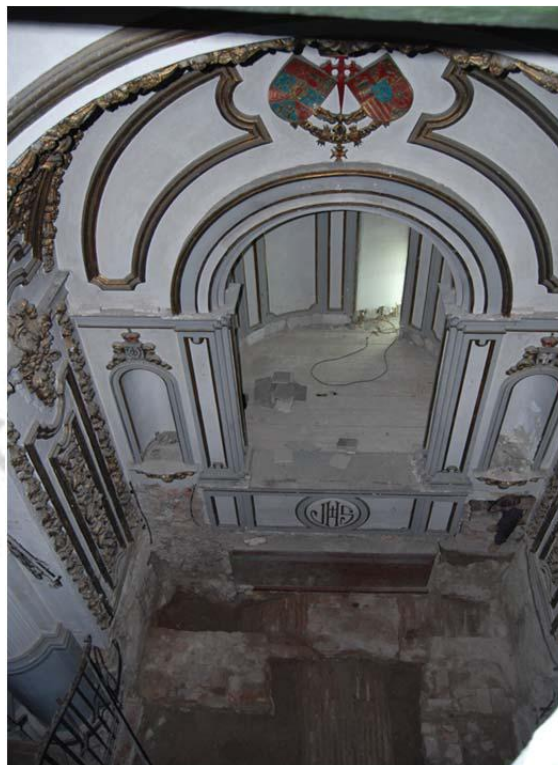
Estas actuaciones se han visto reflejadas y paliadas en la intervención con algunos detalles como la recuperación del frente de altar de mármol original de la capilla.

Imagen cenito-frontal de los resultados en la capilla. Abajo imagen con el frente de altar recuperado tras la mesa anterior.

Al no haber demasiada disparidad entre las necesidades de obra y los restos exhumados se han ajustado los rebajes a la conservación soterrada de los mismos por lo que se han tomado las medidas de protección estandarizadas para la preservación de los mismos. De esta manera se han cubierto mediante hiato con manta geotextil sobre los que se han vertido las capas de gravas previstas para el drenaje, capa de bajo solería.
