ANUARIO
ARQUEOLÓGICO
DE ANDALUCÍA
2004.1

INTERVENCIÓN ARQUEOLÓGICA DE URGENCIA LLEVADA A CABO EN EL ACUEDUCTO DE SAN TELMO. TRAMO: CALLE MANUEL DE GORRÍA-OBISPO SALVADOR DE LOS REYES. MÁLAGA

VANESA GALLARDO NÚÑEZ
PEDRO J. SÁNCHEZ BANDERA
ALBERTO CUMPIÁN RODRÍGUEZ
CARLOS CAÑETE JIMÉNEZ

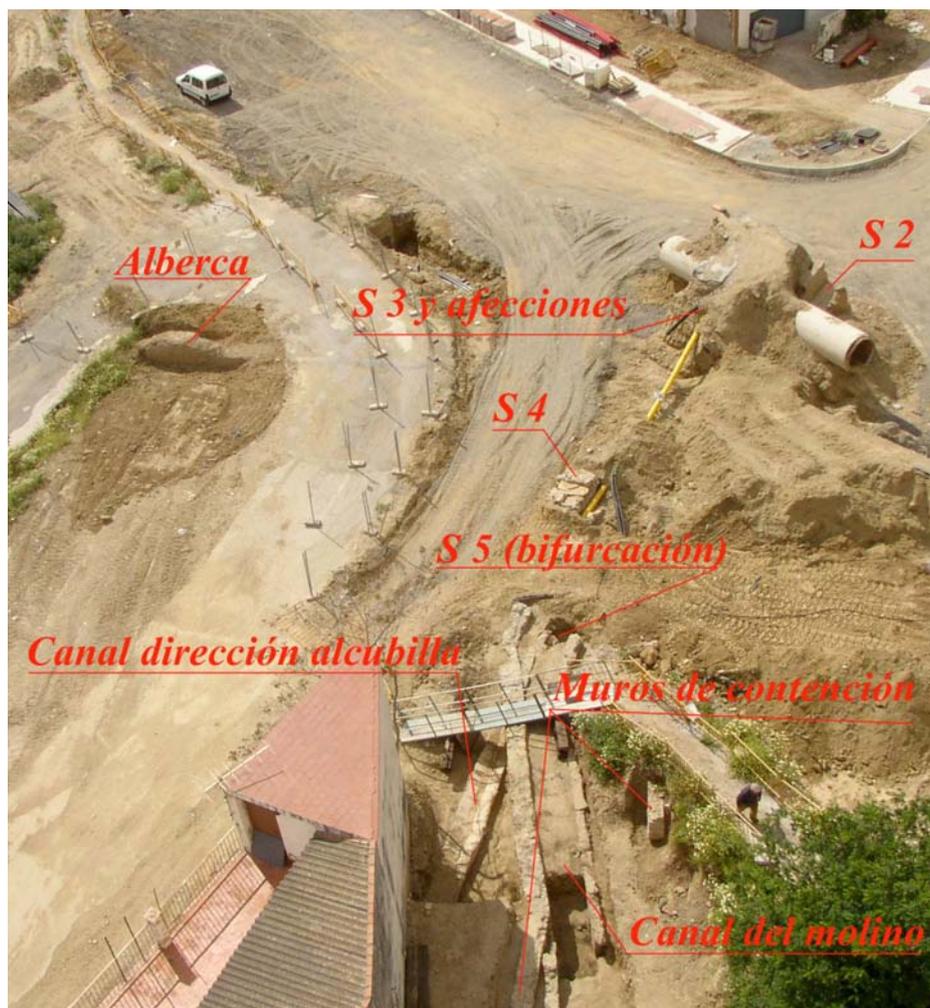
Los daños sufridos por el canal de San Telmo afectan puntualmente a varios tramos. El primero queda comprendido entre los puntos marcados en el plano adjunto como S1 y S2, distantes entre sí en torno a 23 m. A partir de aquí, se conserva un tramo del conducto de unos 4 m hasta S3, donde se constata una nueva afección. A partir de aquí, a unos 13 m de S2, se ha localizado un ramal transversal (S4) a la canalización con dirección y declive al sur. Finalmente a una distancia de 5 m se sitúa S5, a partir de donde parte un tramo del canal más consolidado, de 46,60 m de longitud.

Lamina II. Perspectiva aérea de las áreas de afección así como de gran parte de los elementos documentados del acueducto.

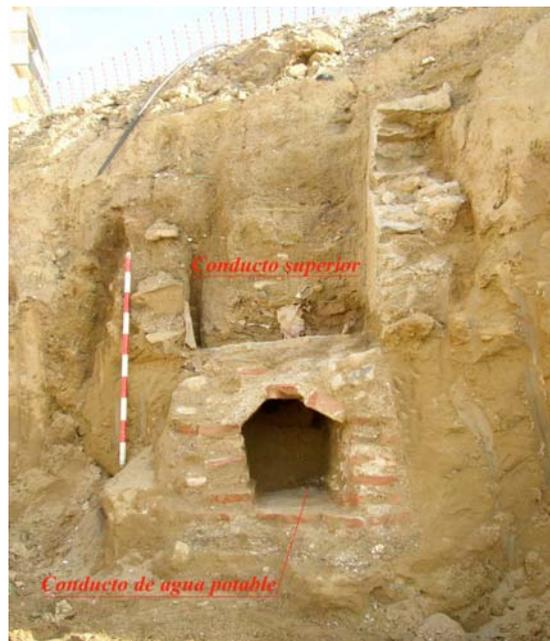
Lámina IV. S4. A escasos metros de S3 se descubre un nuevo tramo transversal a la canalización que mantiene la estructura y fábrica de la misma y, que está orientado hacia una alberca situada a unos metros de distancia

El sector documentado como S4 parece tratarse de un ramal transversal al canal principal. Mantiene la estructura en dos conductos superpuestos, con la diferencia de que el superior se presenta tapado por una plataforma compuesta de ladrillos de factura más moderna (u.e. 3), por lo que su colocación sería posterior a la construcción del acueducto.

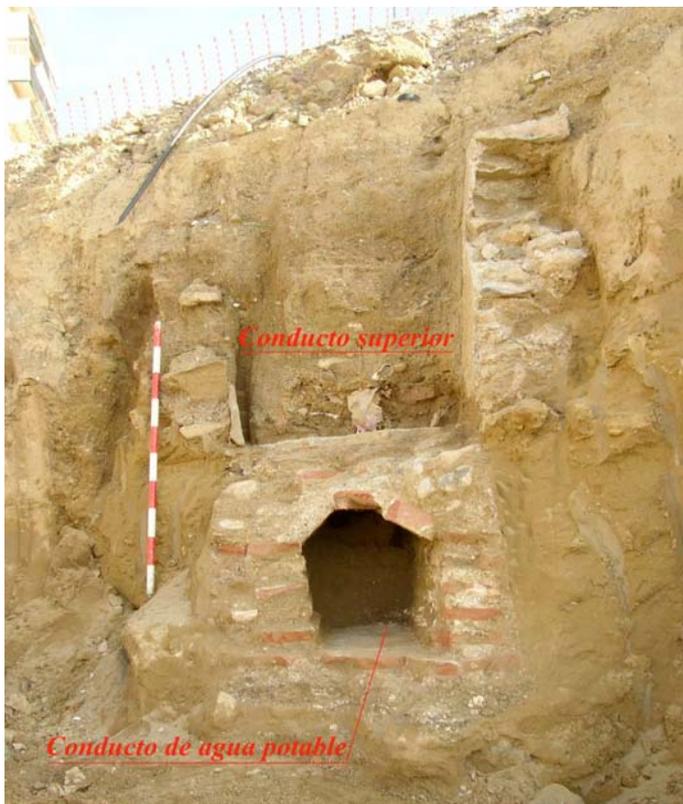
En primera instancia, los trabajos realizados han permitido documentar las secciones designadas en la planimetría adjunta como S1 y S2, permitiéndonos obtener datos relativos a la estructura y características edilicias del canal. En este sentido se ha podido apreciar su inserción en una zanja practicada en las margas que componen la base geológica del lugar (u.e. 1) y su disposición en dos conductos superpuestos. El conducto superior (u.e. 2.1), abierto y destinado a la conducción de agua para huertas y molinos, presenta una fábrica rudimentaria hecha de mampostería muy irregular trabada con una argamasa poco consistente, lo que podría explicar la deficiente conservación de la obra. El inferior por su parte (u.e. 2.2) estaba destinado a conducir agua para consumo humano, por lo que se pueden apreciar diferencias significativas en su construcción basada en una estructura herméticamente cerrada, con cubierta abovedada y una fábrica en la que destaca el empleo del ladrillos y un mortero de cal de gran consistencia.

Lámina III. S2. Una vez efectuada la limpieza, se ha podido apreciar la fábrica y estructura de la canalización constituida en dos partes, una superior destinada a la conducción de agua para riego y otros usos diferentes al consumo humano, y otra inferior herméticamente cerrada para la conducción de agua potable.

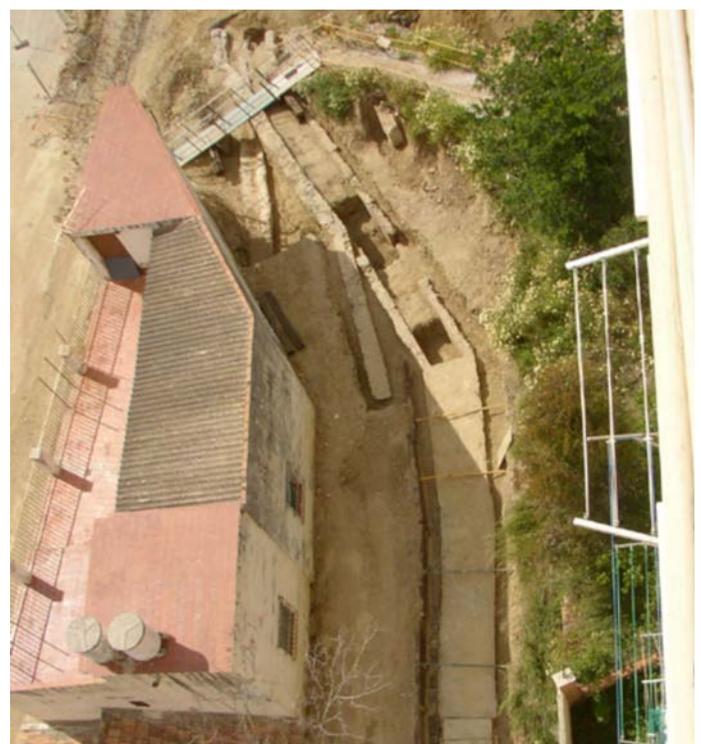
La sección S5 corresponde a un trazado emergido del acueducto, con dos canalizaciones que mantienen la factura original expuesta anteriormente, con la diferenciación de que el conducto de riego aparece cubierto con bloques de hormigón en un tramo de 28 m, algunos de ellos móviles para facilitar la penetración al acueducto y realizar tareas de limpieza del mismo (u.e. 2.3). Al mismo tiempo este conjunto de bloques ha servido de protección del canal, determinando su buen estado de conservación.

Lámina V. Perspectiva del cauce del canal de riego en la que se aprecia la cubierta de hormigón.

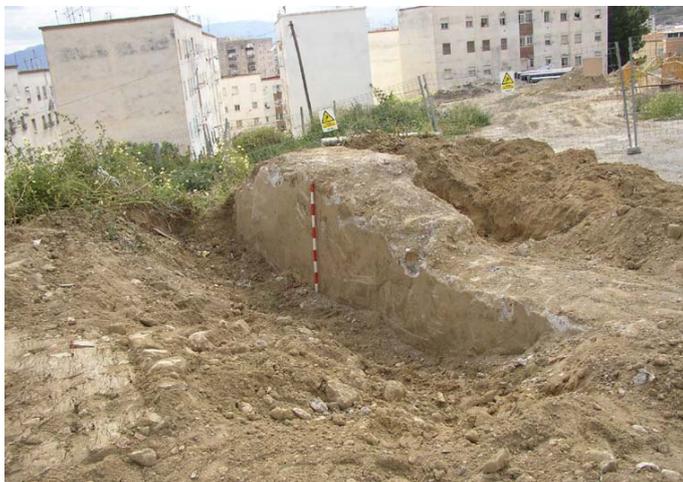
Se ha reconocido un muro emergido al cual desembocaría el conducto transversal al canal principal, identificado como parte de una antigua alberca localizada a unos 19 m del mismo. Se trataría de una estructura descubierta, destinada al almacenamiento del agua.

Lámina VI. Muro de la alberca a la que desemboca el canal transversal (u.e.4)

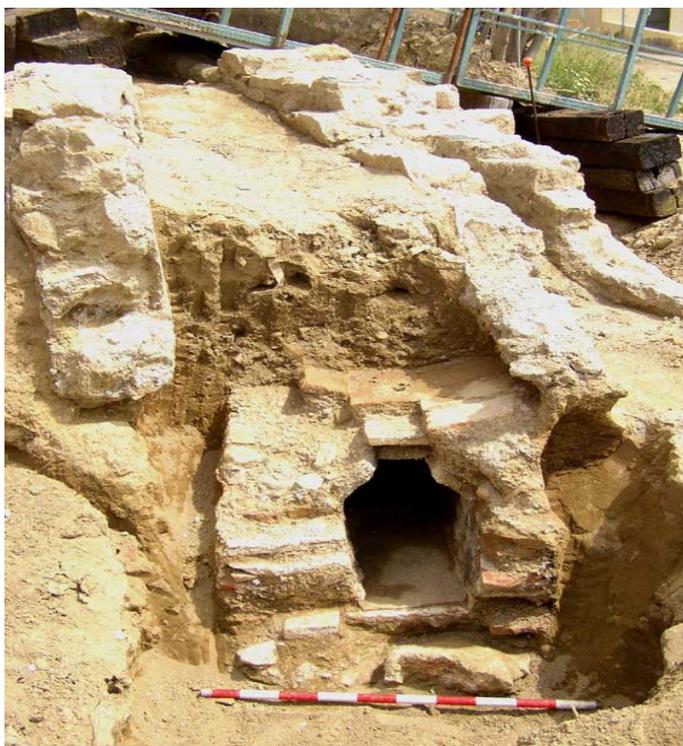
A esta altura, el canal para la conducción de agua potable se desvía en dirección a la alcubilla, en tanto el destinado a la conducción de agua para riego continua su trazado de manera independiente.

Lámina VII. S5. Inicio de la bifurcación de los dos canales que se desvían tomando cada uno una dirección distinta.

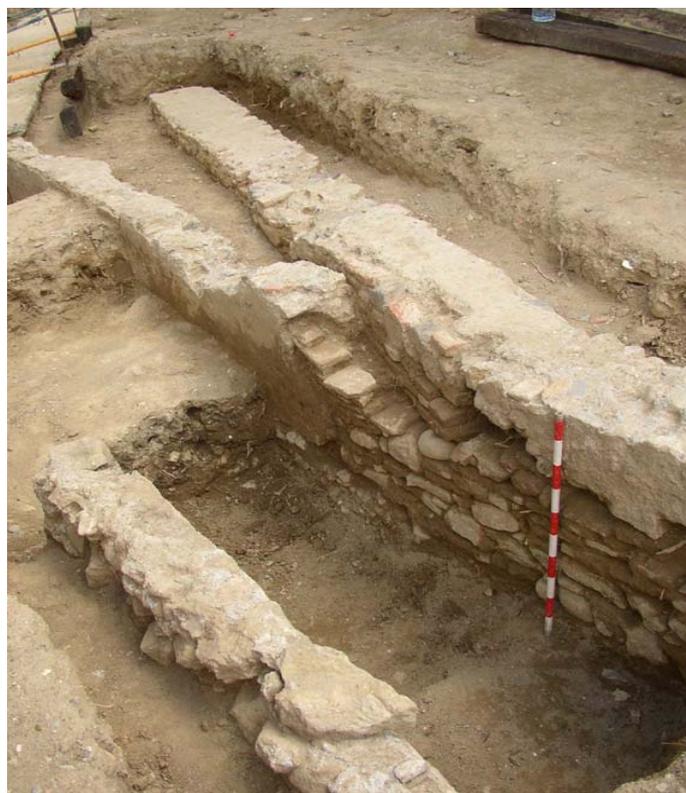
Se trata de un importante elemento constructivo que debe ser puesto en relación con la fuerte pendiente que acusa el terreno, de forma que para proteger los conductos de agua y evitar su desplazamiento ha sido necesaria su construcción a ambos lados. En su fábrica destaca el uso de ladrillos y piedras trabados con mortero.

Lámina VIII. Debido a la inclinación del terreno se construyeron unos muros de contención a ambos lados del canal.

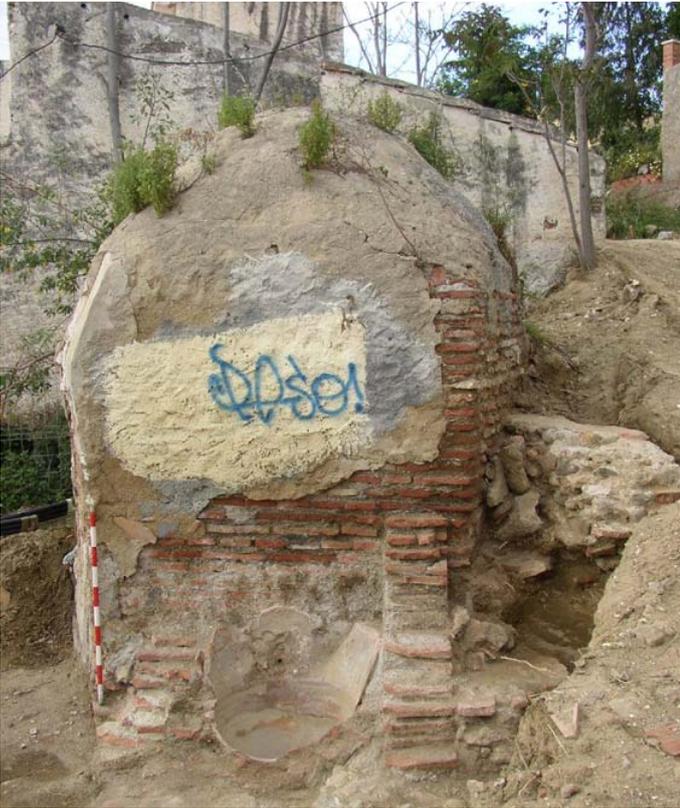
Es un punto de captación de agua. De planta cuadrada, está construida con ladrillos y mortero de cal de gran consistencia y su base presenta dos salidas de agua y una pequeña pila de cerámica (u.e. 7.1). En uno de los laterales se aprecia un vano cegado, que estaría destinado a facilitar el acceso para labores de mantenimiento.

Esta estructura presenta unas excelentes condiciones de conservación.

Lámina IX. El conducto de agua potable desemboca en la alcubilla o depósito de agua construida con ladrillos y mortero. Presenta dos salidas en su parte inferior y un pequeño abrevadero de cerámica

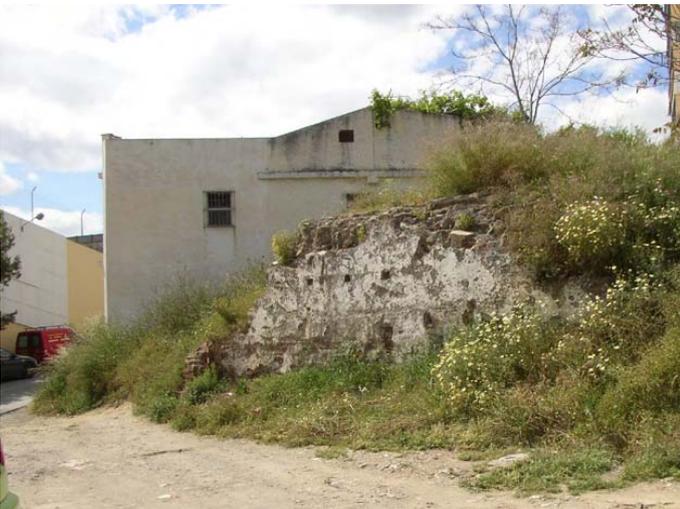
Al Este de la alcubilla se conservan los restos de un molino del que se han podido reconocer los caos (uu.ee. 8.1 y 8.2, este y oeste respectivamente), así como conductos de evacuación del agua (uu. ee. 8.3 y 8.4). Este molino se alimentaría de agua del propio canal como fuerza motriz.

Su construcción es esencialmente de mampostería.

Lámina X. La canalización desemboca en un molino situado a pocos metros de la alcubilla, el cual aparece perfectamente visible a pesar de la abundante vegetación que lo rodea.
