ANUARIO
ARQUEOLÓGICO
DE ANDALUCÍA
2004.1

INTERVENCIÓN ARQUEOLÓGICA PREVENTIVA. SENDERO DEL CAU-ACUEDUCTO DE SAN TELMO. MÁLAGA

ANTONIO MORILLO LOZANO
PEDRO SÁNCHEZ BANDERA
ALBERTO CUMPIÁN RODRÍGUEZ
SONIA LÓPEZ CHAMIZO

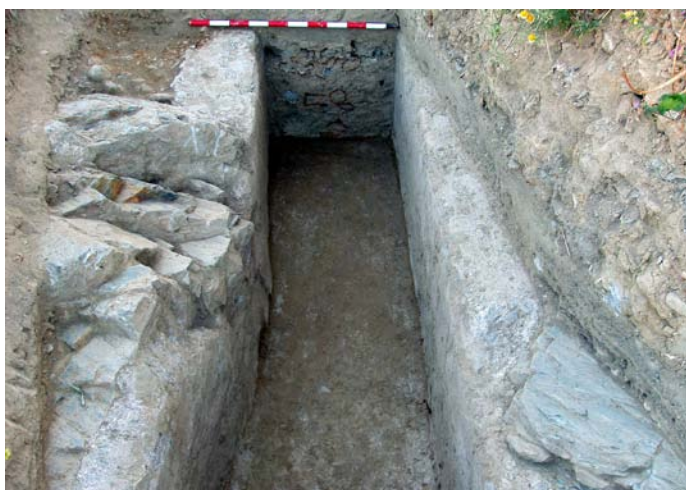
Figura 2. Afloramientos rocosos integrados en la obra del canal en la cata 6.

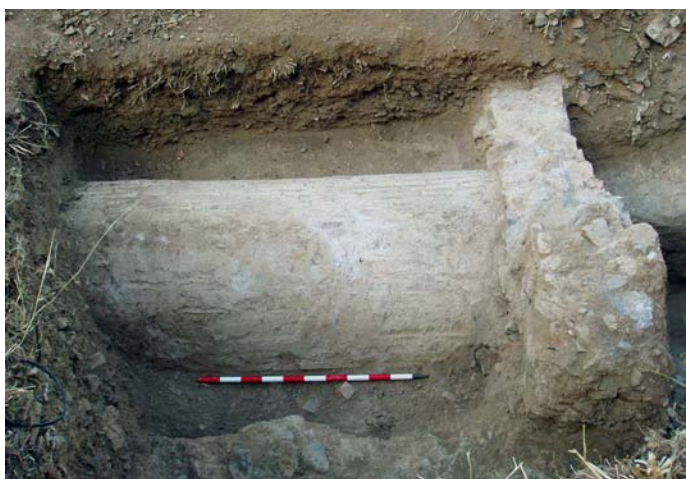
Figura 3. Tramo abovedado documentado en la cata 16.

El estado de conservación de toda la estructura es, en líneas generales, bastante bueno, a lo que habría contribuido un proceso de soterramiento relativamente rápido y un cegamiento interior que habría evitado la implosión de las paredes. Con todo, el estado de conservación de los tramos abovedados es sensiblemente mejor que los otros, en los que se puede apreciar un incipiente estado de deterioro, propiciado por la degradación del mortero.

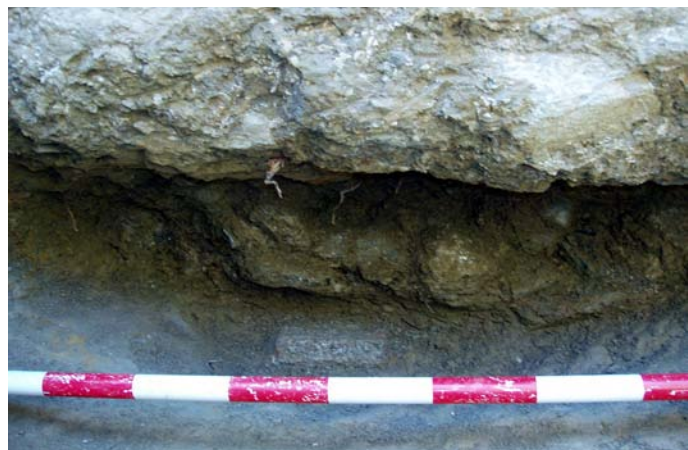
Figura 4. Detalle del canal interior documentado en la cata 4.

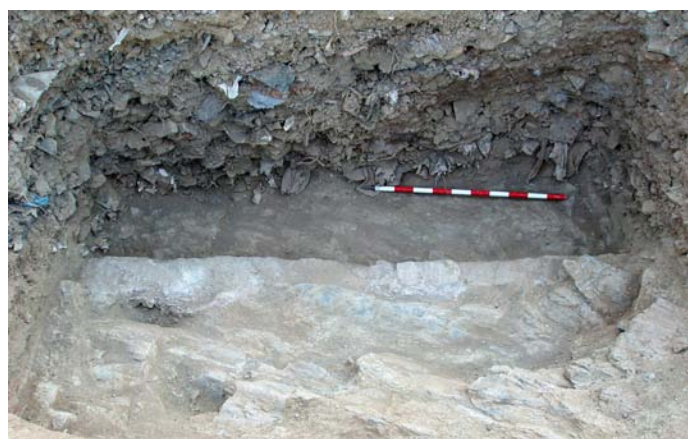
El segundo de ellos –u.e. 4- presenta una matriz muy heterogénea, con un alto componente de escombros y basura, en la que predominan los plásticos. La formación de este depósito se iniciaría una vez cesa el uso del canal, indicando su momento de amortización. La reciente urbanización del entorno y los consiguientes movimientos de tierra habrían acelerado la formación de la u.e. 4, confiriéndole una mayor potencia.

Figura 5. Características del cegamiento del canal en la cata 13, constituido por desechos contemporáneos, entre los que destacan los objetos de plástico.

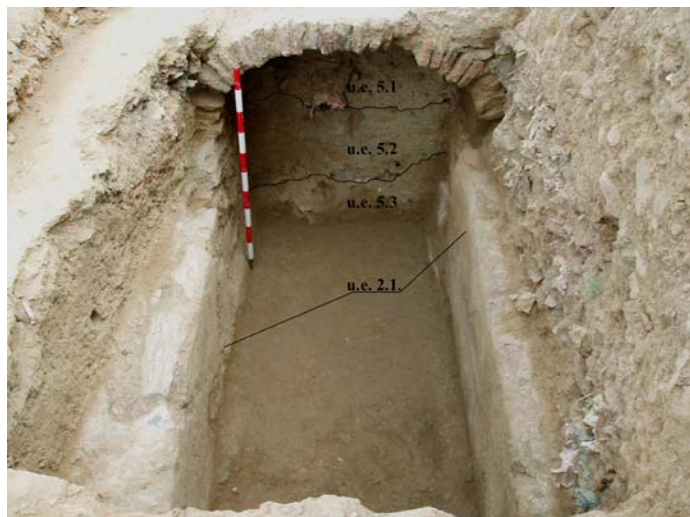
Finalmente, por lo que respecta al cegamiento del interior del canal, cabe destacar la presencia de varios depósitos dispuestos de forma estratificada, correspondiendo el más inferior a un poso de limo bastante depurado –u.e. 5.3. Aunque no se asocia a indicador alguno que establezca el momento de su formación, este hecho podría haber tenido lugar en los últimos momentos de uso del canal, cuando el agua seguía discurriendo pero habría cesado ya todo mantenimiento.

Figura 6. Desarrollo estratigráfico del cegamiento del canal en el tramo documentado en la cata 6.
