ANUARIO ARQUEOLÓGICO DE ANDALUCÍA

2010

INTERVENCIÓN ARQUEOLÓGICA PREVENTIVA EN EL PATIO DE LA IGLESIA DE LA MAGDALENA.

M^a DEL CARMEN PÉREZ MARTÍNEZ.

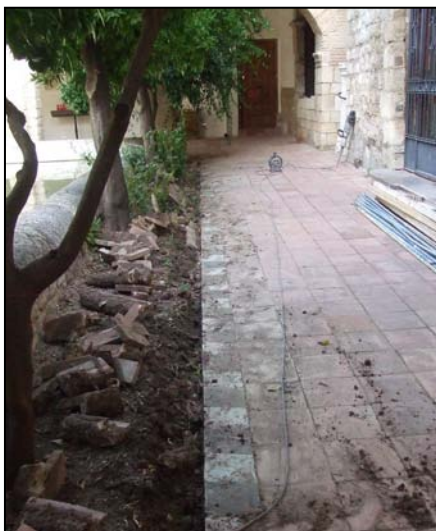
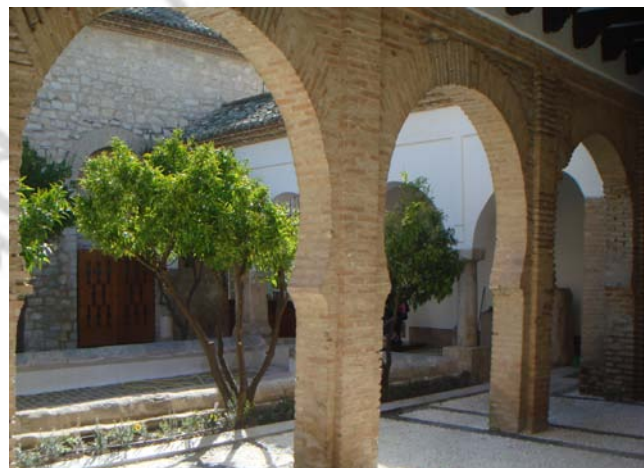
Levantamiento de pavimento galería W

Sustitución del pavimento de baldosas de barro cocido instalado en la restauración de los años 70 y muy deteriorado al encontrarse a la intemperie. Se mantiene la antigua losa de hormigón que se encontraba en buen estado.

Se construye un nuevo pavimento a base de chino bicolor que resalta la arquitectura del patio, manteniendo la franja de azulejos del siglo XVI, localizada en la iglesia e instalada en la anterior restauración.

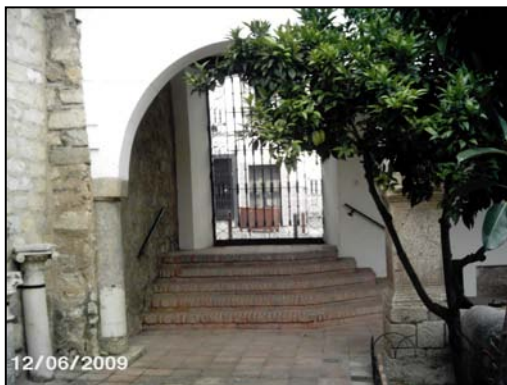
Escalera antigua

Demolición de la escalera de fábrica de ladrillo macizo de la entrada, ejecutada en la década de los 70.

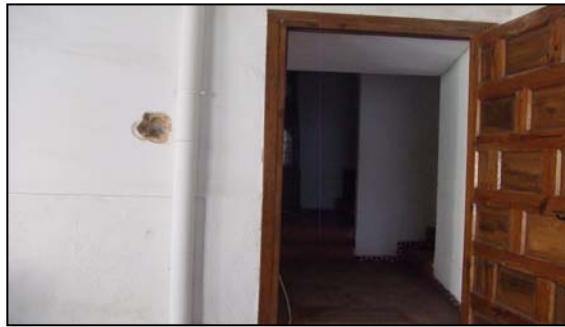
Situación anterior

El bajante junto al despacho parroquial se encontraba visto y sin canalizar vertiendo el agua directamente al patio. Se ha introducido una nueva tubería que posteriormente ha sido canalizada a la red de saneamiento, evitando así el vertido de las aguas al patio y el deterioro

Desmontaje de bajante junto a despacho parroquial, para la posterior colocación de un nuevo bajante embutido en el muro.

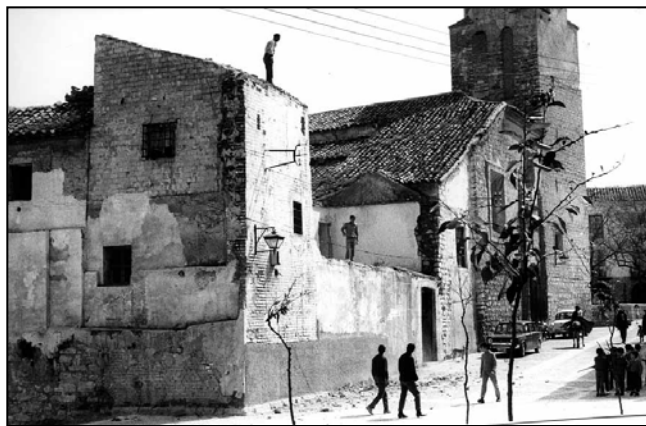
- La zona norte fue reedificada ya que se encontraba completamente destruida por edificaciones contemporáneas.

Impronta de edificaciones adosadas en cara norte

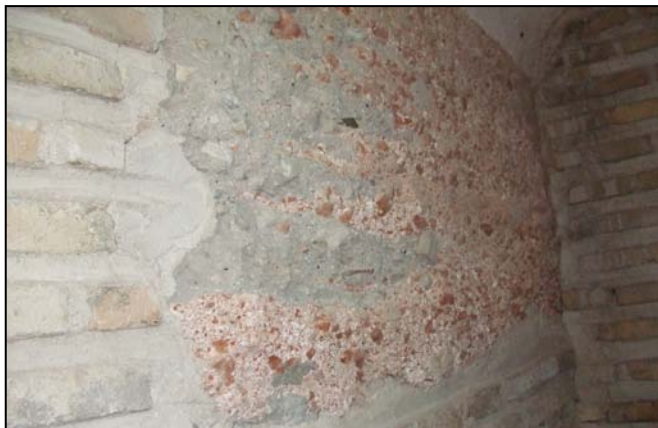
- En algunas zonas podemos observar restos de tapial de características similares al muro islámico que encontramos en el patio. Estos restos solo se conservan en la cara sur de la planta baja, desconocemos si el alzado del alminar pudo ser originariamente de tapial. En algún otro punto hemos detectado inserciones de materiales, pero se trata de reparaciones puntuales.

Restos de tapial en planta baja del alminar

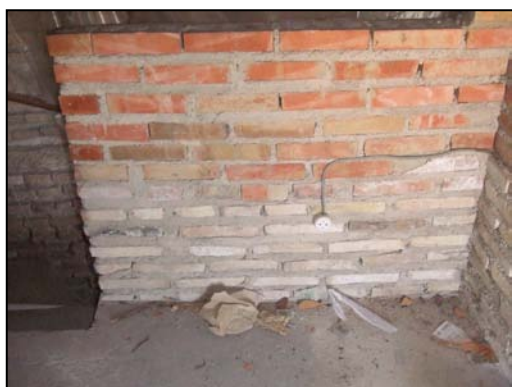
Tras la restauración, el alminar fue utilizado como almacén de la Cofradía y de la propia iglesia, siendo objeto de añadidos constantes tanto muebles como de obra.

Situación antes de la restauración

- Limpieza de elementos ajenos.
- Eliminación de añadidos contemporáneos en la última planta del machón central. Obra realizada por la cofradía tras la restauración. Se ha instalado una baranda con un diseño similar a las carpinterías proyectadas.

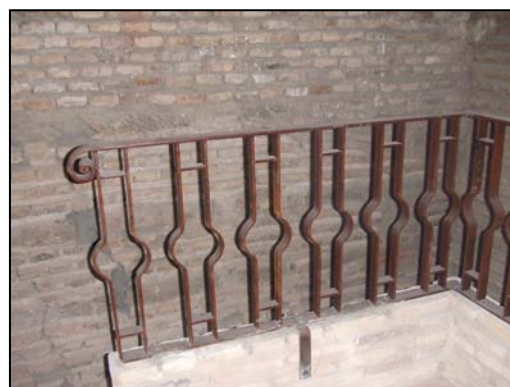
Restaurado.

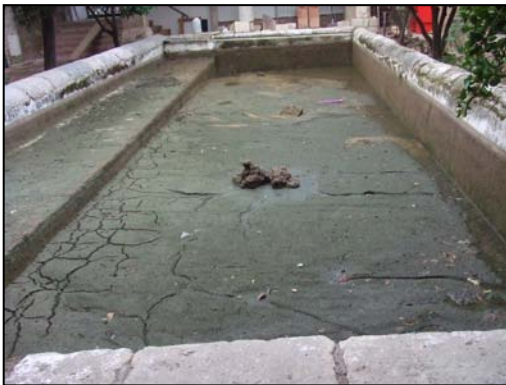
Cieno tras el vaciado

- Limpieza. Se ha eliminado hasta un metro de cieno en algunos puntos. La limpieza de paredes y bordes se realiza con agua a presión.

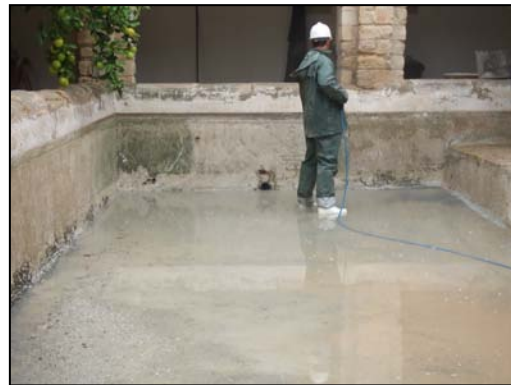
Limpieza con agua a presión

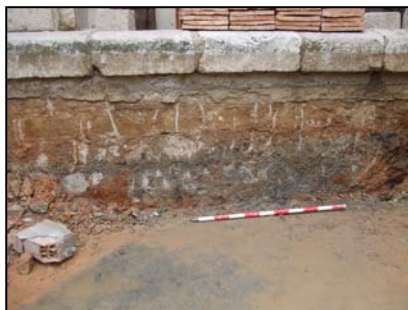
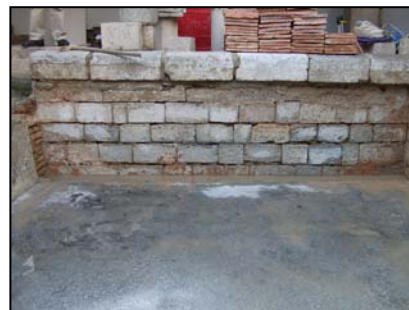
- Eliminación de un muro de ladrillo enlucido con hormigón en el frontal sur de la alberca, gracias a ello hemos podido comprobar que fue construida con muros de sillería perfectamente careada que posteriormente debieron enlucirse con un material hidrófugo. Tanto el muro de ladrillo que conforma la segunda altura, así como los bordes redondeados se instalan a principios del siglo XX para su utilización como lavadero público.

- Se han rejuntado los bordes superiores de la alberca.
- Se ha impermeabilizado con un nuevo producto hidrófugo.

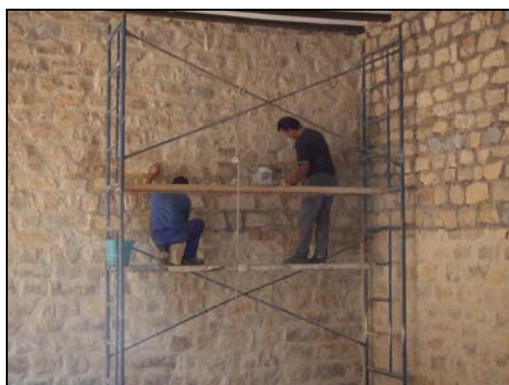
Se ha procedido al rejuntado de los muros Norte y Oeste que presentaban una pérdida importante de material. Se han realizado muestras de mortero de cal y arena.

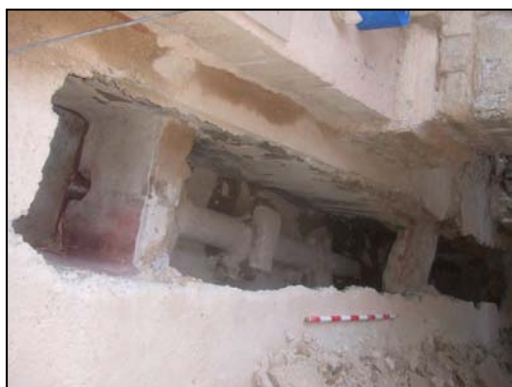
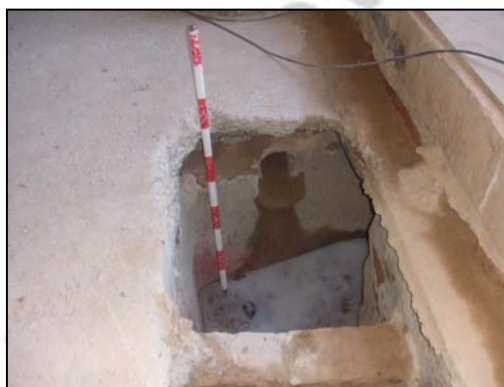
Vista general de la zanja

Los materiales documentados son contemporáneos, fundamentalmente escombros.
