ANUARIO ARQUEOLÓGICO DE ANDALUCÍA

2019

ACTIVIDAD ARQUEOLÓGICA PREVENTIVA. ANÁLISIS DE ESTRUCTURAS EMERGENTES EN C/ JESÚS DEL GRAN PODER, 55 (SEVILLA).

Álvaro Jiménez Sancho

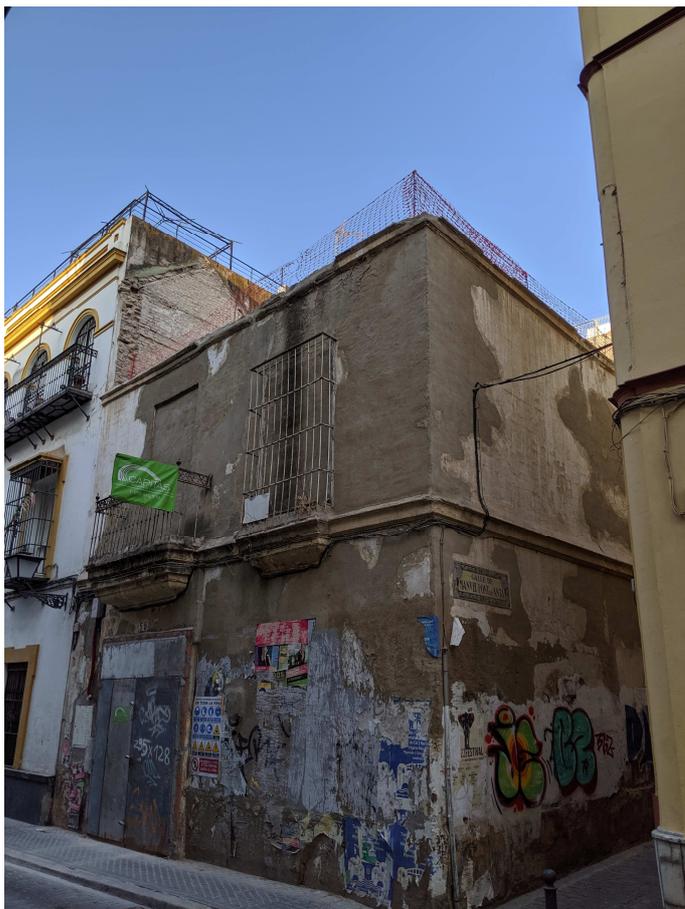
Figura 1

El proyecto de intervención arqueológica recogía el análisis paramental y la excavación de arqueta de saneamiento. Como trabajos previos a nuestra intervención, se llevaron a cabo demoliciones autorizadas de una parte del inmueble junto a la medianera occidental. Sin embargo, durante estos trabajos se comprobaron importantes deficiencias en la fábrica, lo cual se vio traducido en nuevas demoliciones de emergencia como muros internos, los forjados y la segunda planta y castillete.(Fig.1)

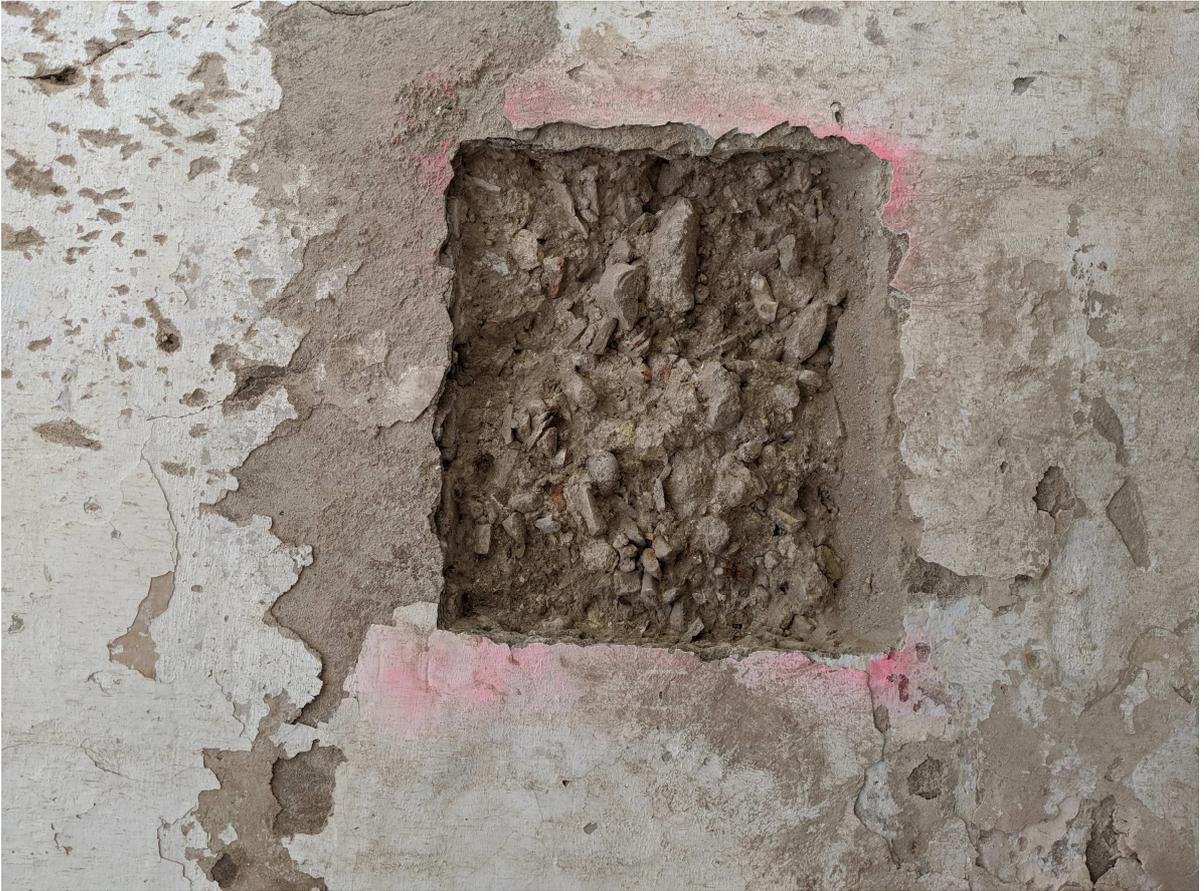
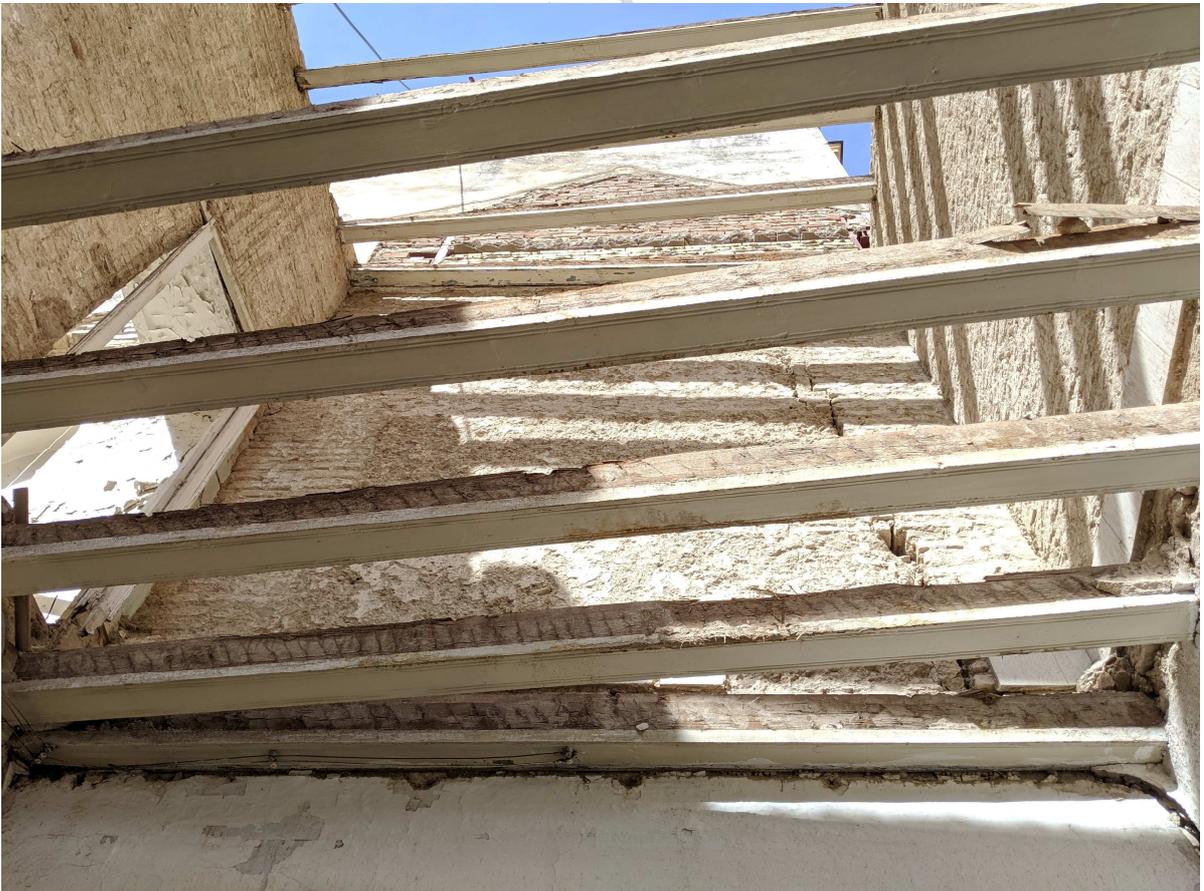
Figura 3

medianera occidental. Toda la medianería sur hasta el contacto con dicho muro está caracterizada por fábricas de diferentes tipos de ladrillo y aparejo, incluso en el rincón suroeste se advierte que los paramentos forman parte de la propiedad aledaña. Contrasta con el tramo norte de la medianera que, en ambas plantas, está construido con cajones de tapial y cadenas de ladrillo (28x14x5cm), en los contornos, además entre los cajones (de 83 cm de altura) encontramos dos hiladas de ladrillo. La argamasa de los tapias tiene una alta proporción de fragmentos constructivos, lo que resta resistencia. (Fig.3,4)

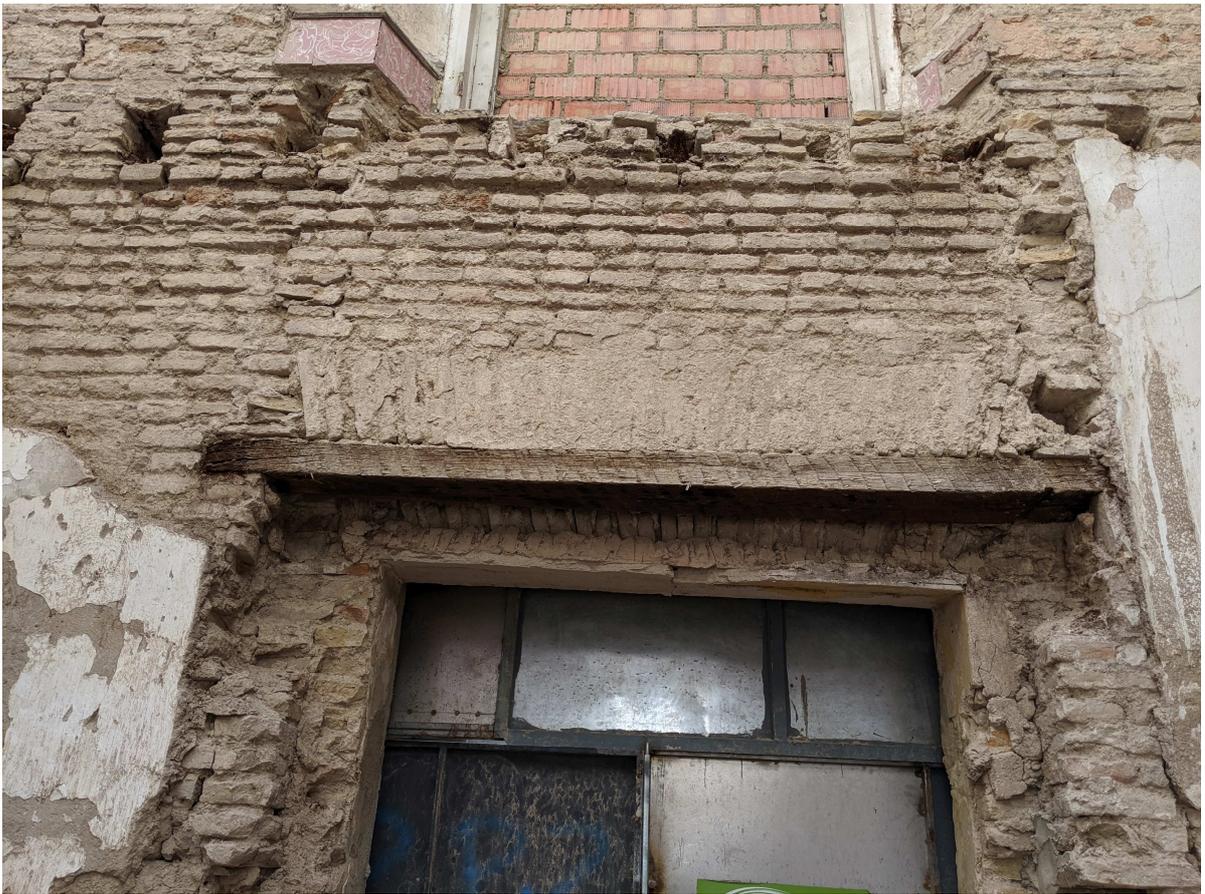
Figura 5

En el caso concreto de la puerta principal estaba definido por un dintel de ladrillo, que fue posteriormente cortado para colocar un costero de madera (Fig.5). Todas las ventanas de la planta baja fueron agrandadas.

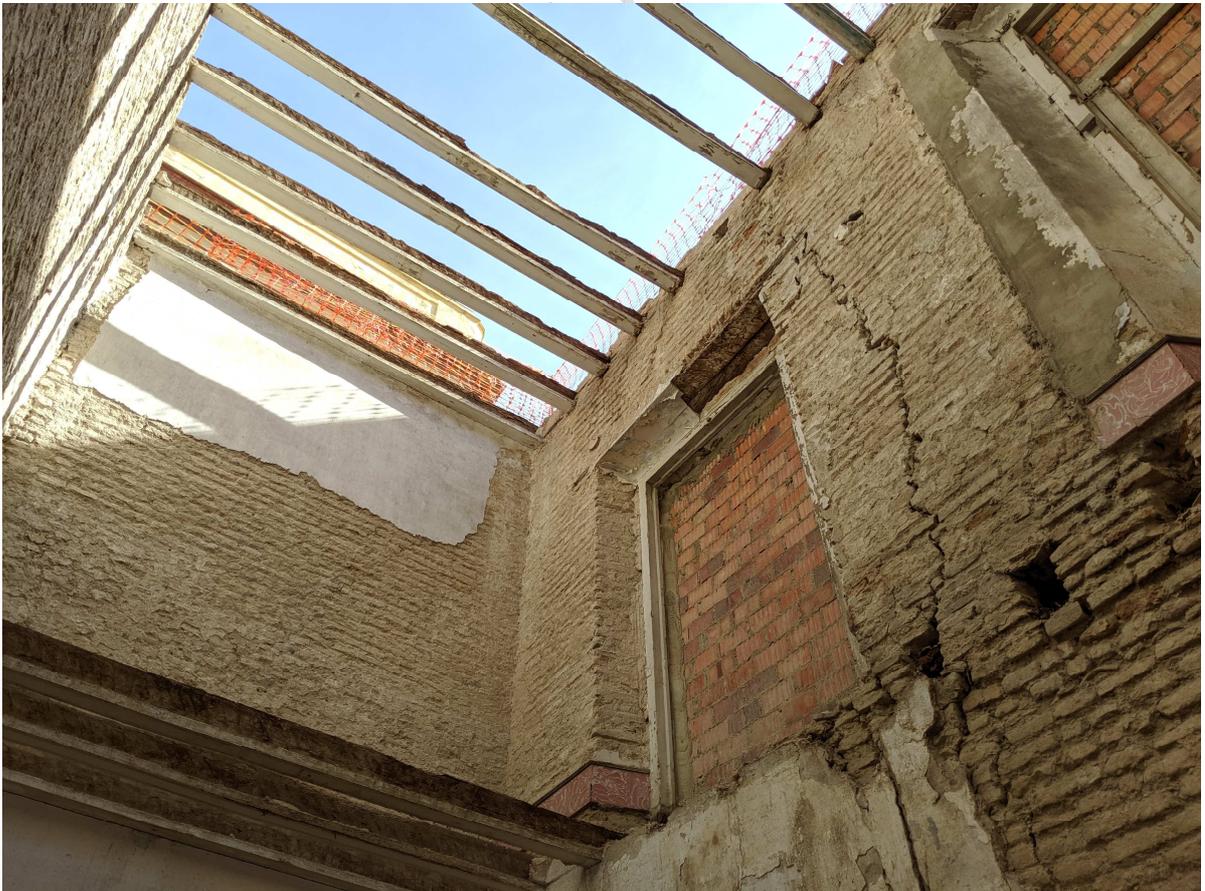
Figura 6

Esta fase se reconoce por el empleo de fábricas de ladrillo de taco de menor grosor (27x13x3cm) que se empleó de manera generalizada en la ciudad a partir del siglo XIX. Se reconoce este aparejo en toda la fachada en la planta. (Fig.6) También, se adscribe a esta fase, la ampliación de los vanos en fachada en la planta baja, la apertura de la puerta sur del muro de la primera crujía y la reforma del central con un arco, así como la colocación de un dintel de madera en la puerta de entrada. El siglo XIX supuso la segregación de algunas partes de la parte meridional del inmueble. También se llevarían a cabo reformas en la distribución interior, refuerzos puntuales de la fábrica y renovaciones decorativas en los zócalos de azulejo cuyos restos pueden verse en varias zonas.

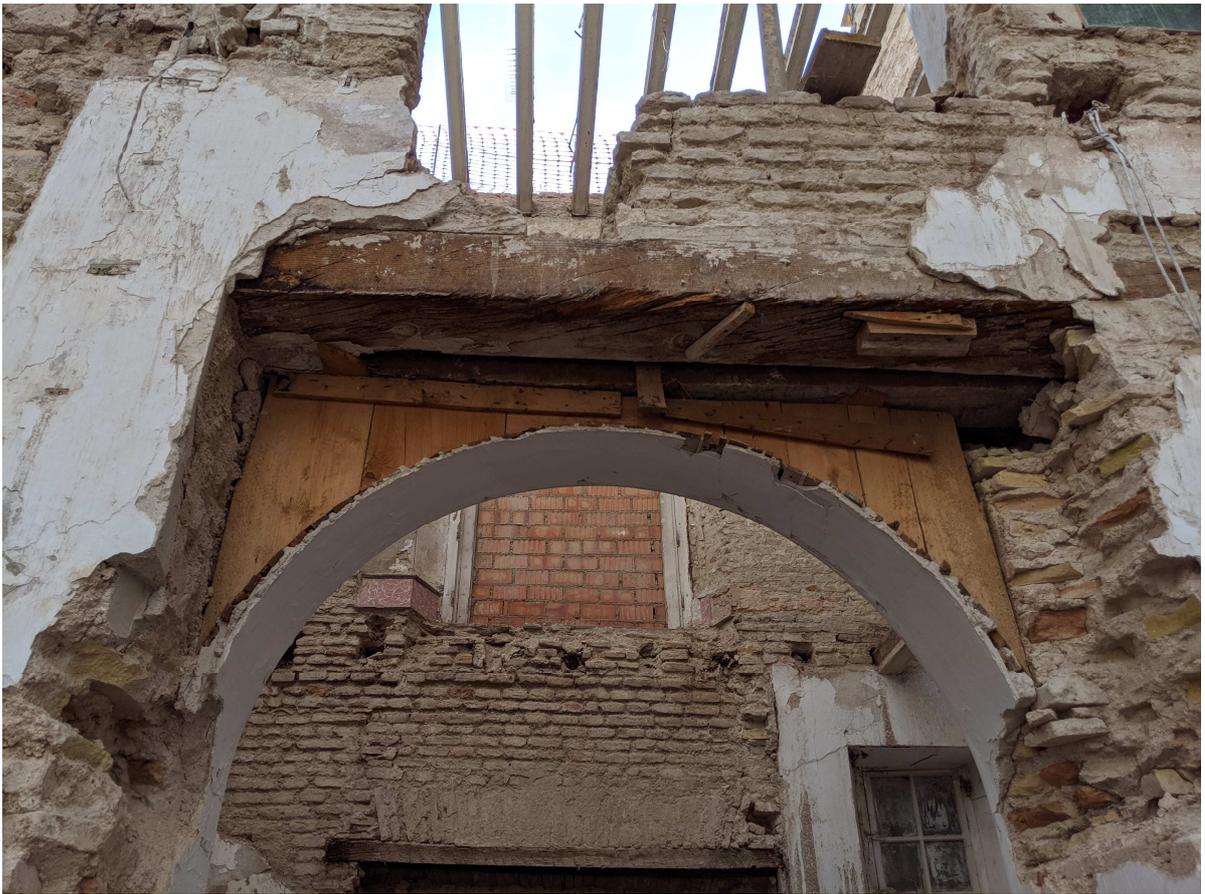
Figura 7

Las transformaciones más intensas afectan al muro de primera crujía paralelo a la calle Jesús del Gran Poder. El vano sur no es original, mientras el situado al norte es original y abocinado. La puerta central era en principio un vano con dintel de ladrillo que fue transformado mediante la construcción de un arco de medio punto construido con madera y revestimiento de cal (Fig.7). Mientras que la mocheta sur es original, la contraria fue rehecha con ladrillo fino y cemento.

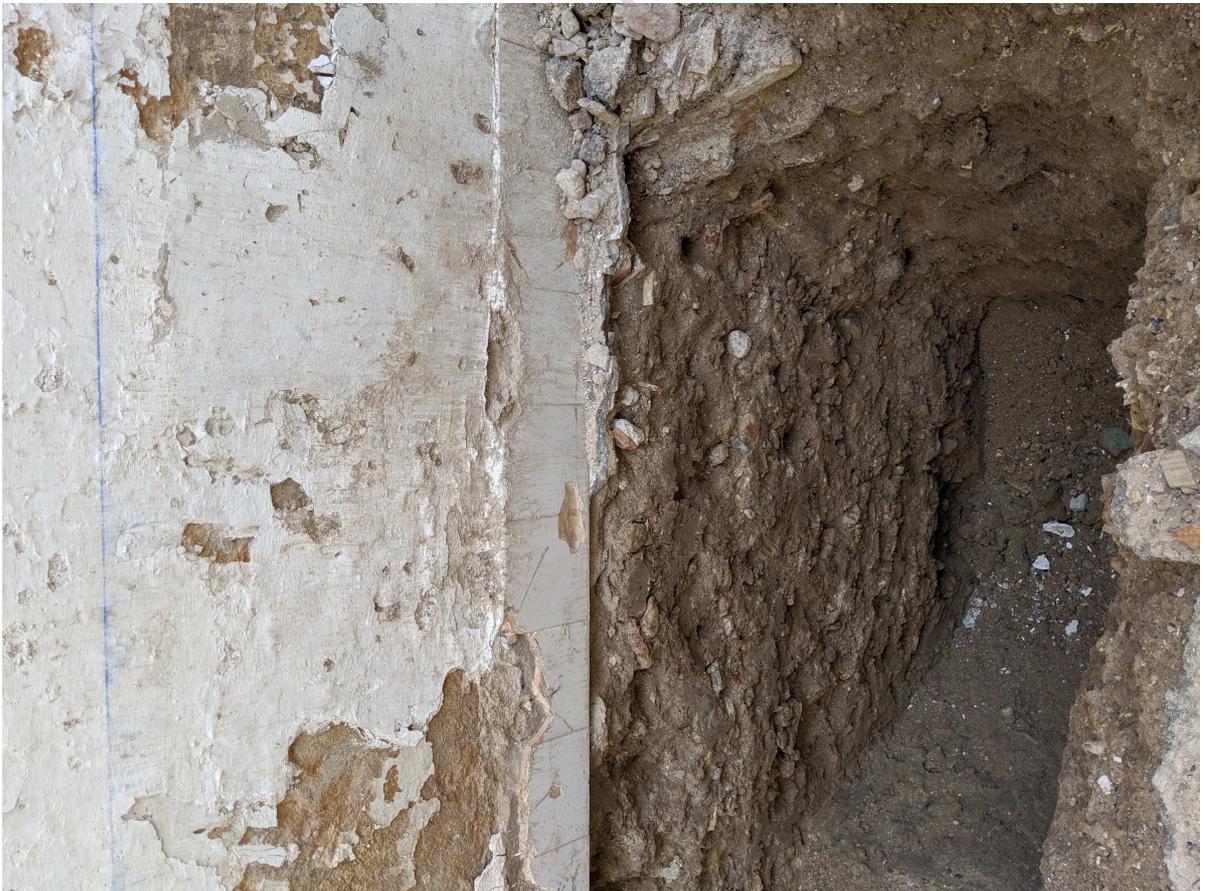
Figura 8

A fin de analizar las cimentaciones, se ha realizado una calicata que ha permitido documentar un cimientado de argamasa de tierra, cal y restos constructivos, que sobresale 20 cm y alcanza 1.2m de profundidad (Fig.8). Este tipo de fundamentos es el habitual en viviendas de época moderna. Sin embargo, el problema radica en la baja consistencia del subsuelo, cuya formación se contextualiza en la desecación y colmatación del entorno de la Alameda.

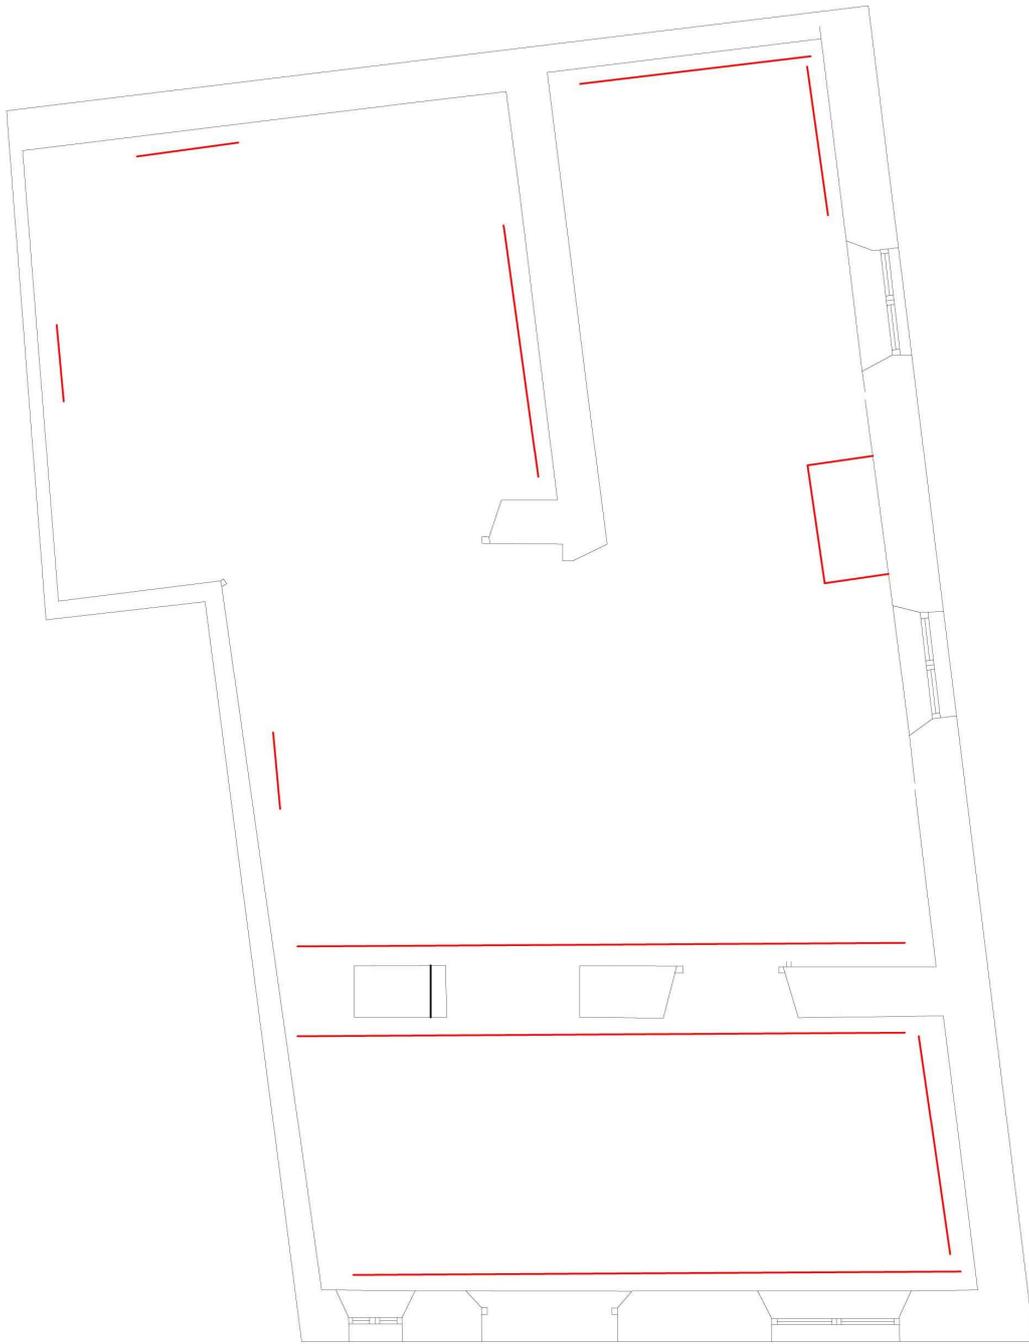
Figura 10

Nuestro análisis se centra en los paramentos conservados tras las demoliciones. Toda la fachada en planta baja presenta un aparejo uniforme de ladrillo (28x14x5cm), mortero de tierra y cal con llaga de 3 cm. Este mismo aparejo define, en ambas plantas, el muro paralelo de la fachada oriental y también el que entesta perpendicularmente en el centro de la
