# ANUARIO ARQUEOLÓGICO DE ANDALUCÍA 2015

# **ARQUEOLOGÍA DEL SEÍSMO. UN ESTUDIO DE CASO: EL POBLADO FORTIFICADO MEDIEVAL DE EL CASTILLEJO (LOS GUÁJARES)**

Paolo Forlin – Universidad de Durham

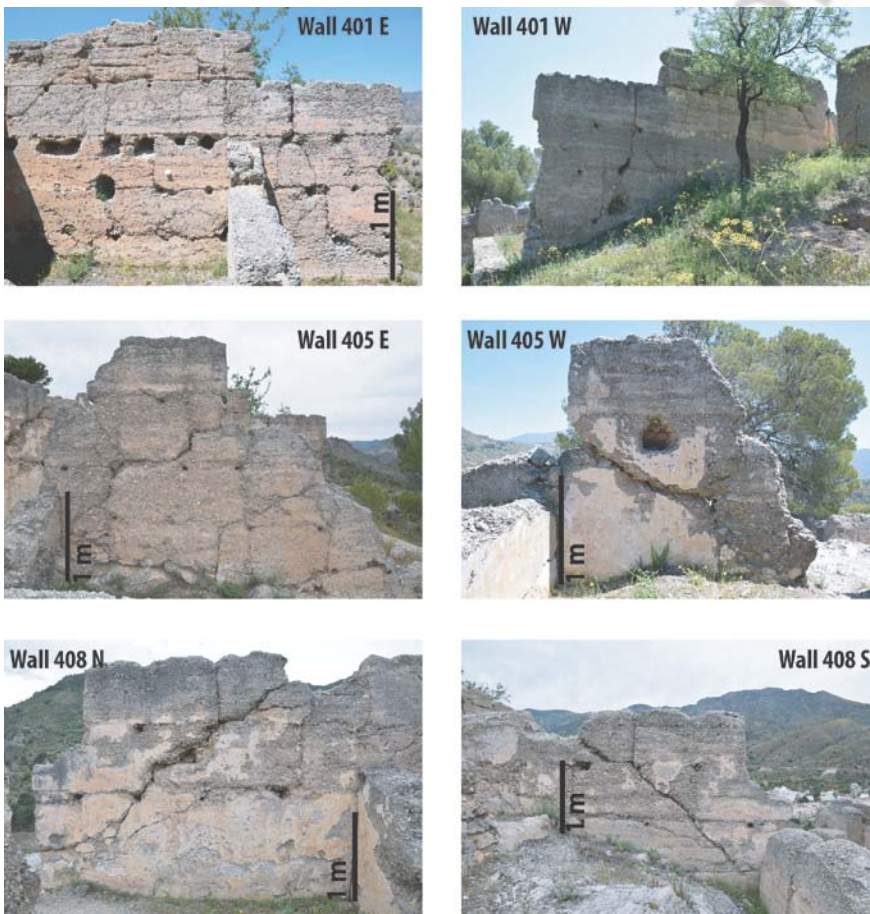
Las fracturas penetrantes tales como grietas horizontales, verticales y en cizalla se producen como resultado de la combinación de cargas verticales y horizontales causadas por los movimientos sísmicos. Estas grietas tan características son claramente reconocibles en la porción este del yacimiento, donde la mayoría de los edificios en pie se han preservado en buenas condiciones. Estos daños fueron identificados en al menos 10 edificios de esta área (ver ejemplos en **fig. 4 - 5**).

Figura 4. Patrón de composición de las fracturas penetrantes horizontales, verticales y en cizalla. Edificio 4

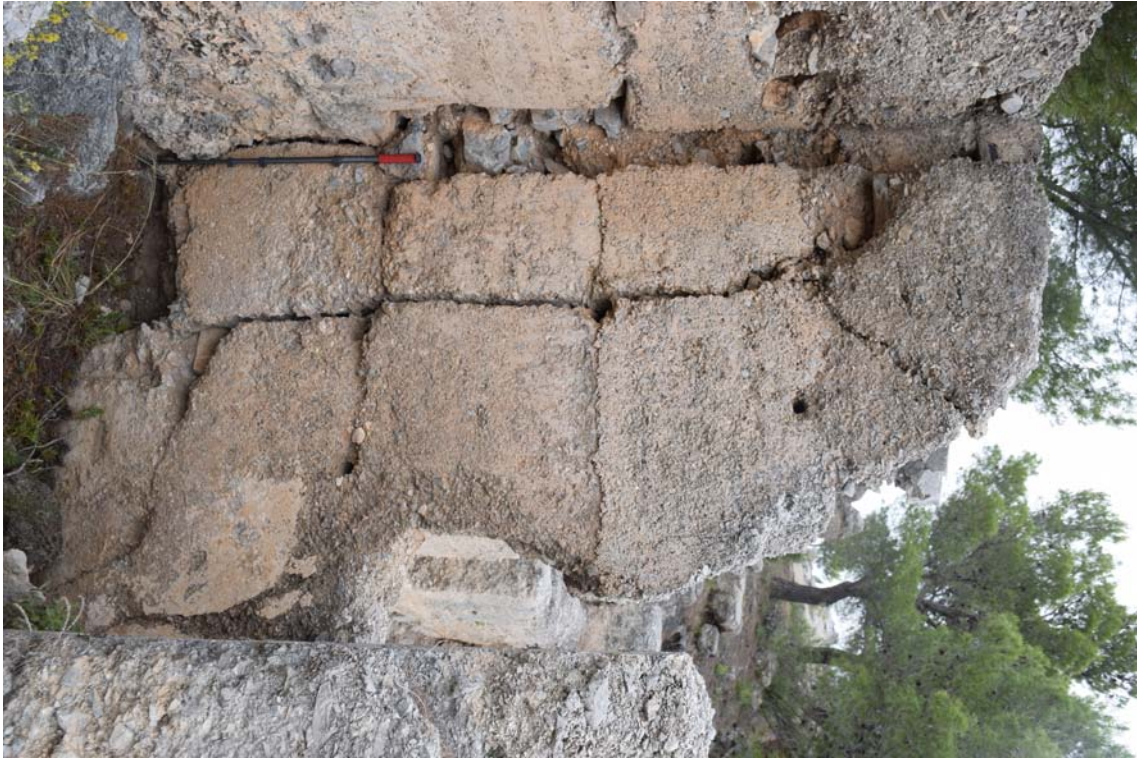
Figura 5. Fracturas penetrantes en un muro del edificio 10

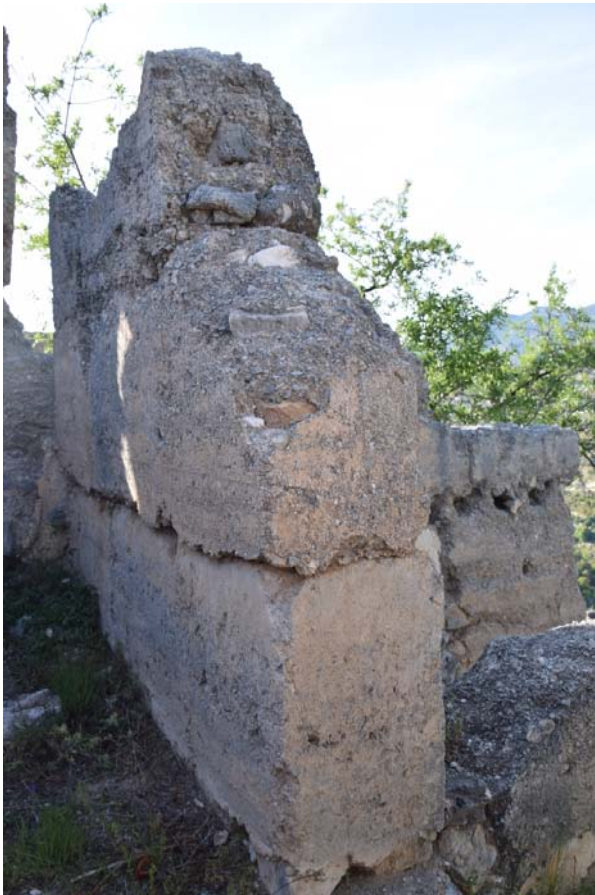
Este efecto es consecuencia de las ondas sísmicas que causan la oscilación de un bloque de tapial superior desde el bloque de la base. Como resultado, se puede observar un desplome vertical de los bloques que forman un mismo muro.

El desplazamiento o movimiento de los bloques de tapial fue identificado en tres edificios de la zona noreste del yacimiento (ejemplos en fig. 6).

Figura 6. Bloque de tapial desplazado de su posición original. Edificio 3

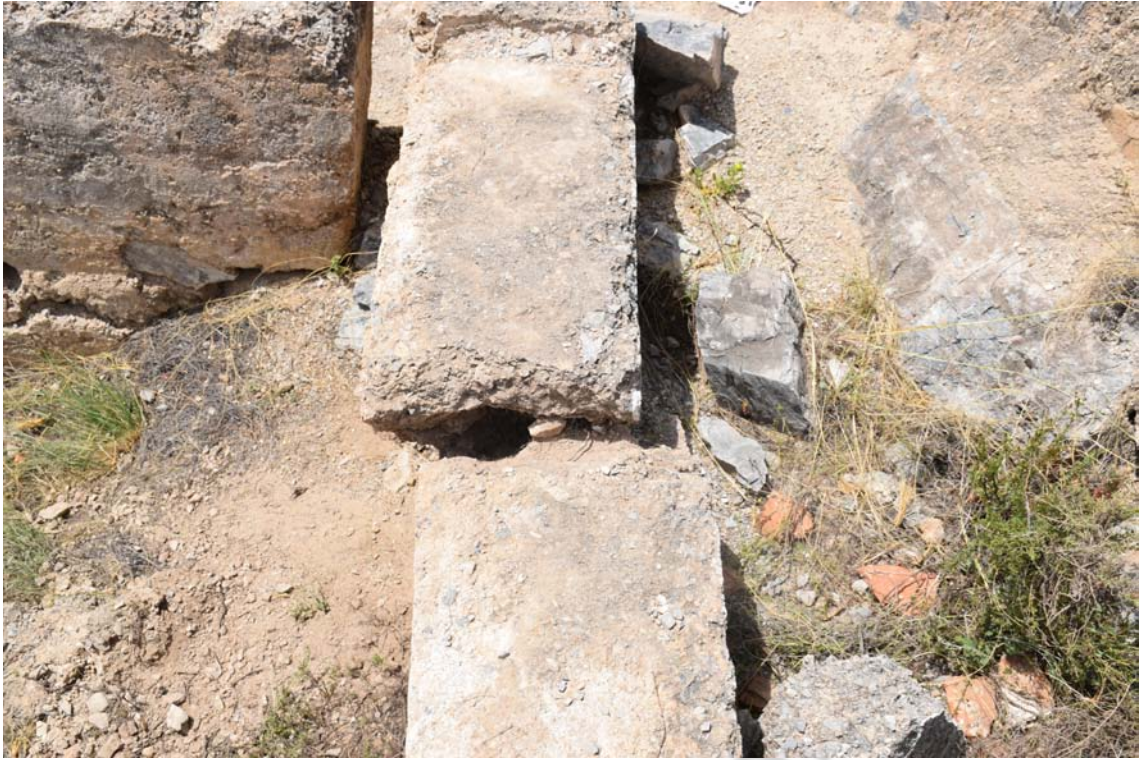
El desplazamiento de muros es resultado del efecto sísmico lateral que desalinea una estructura horizontalmente. Este efecto fue identificado en un edificio completamente destruido en el área este del yacimiento (fig. 7) y posiblemente a lo largo del acueducto externo.

Figura 7. Desplome de un muro del Edificio 30

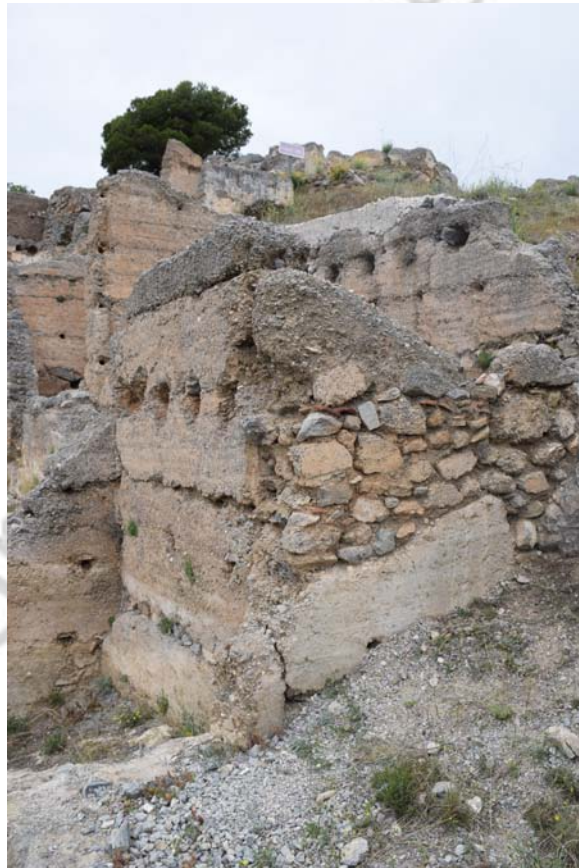
Figura 8. Reparación con piedras, ladrillos y fragmentos de tapial reutilizados de la primera fase. Segunda fase superpuesta. Edificio 8

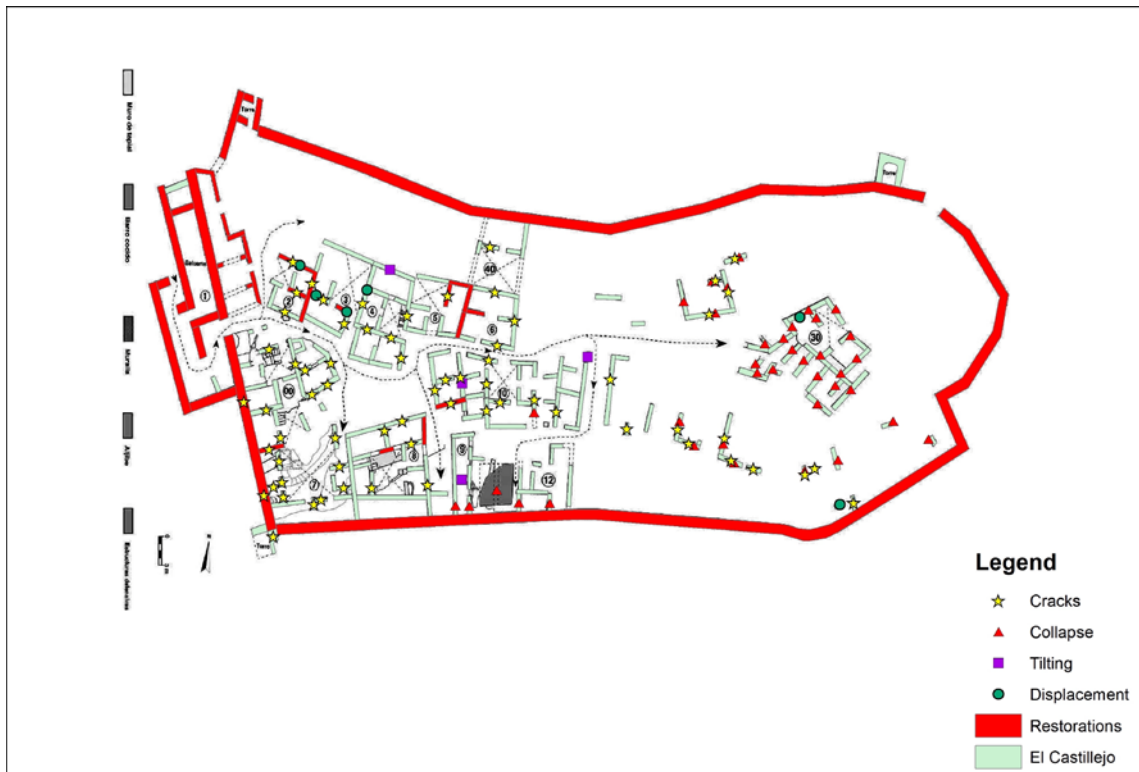
Como resultado de la investigación de daño de sísmico, se superpuso un mapa del daño sísmico reconocible en el yacimiento sobre un mapa anterior ya publicado por los arqueólogos que lo habían excavado previamente. Éste muestra la distribución de los EAEs en los restos arqueológicos de “El Castillejo”, distribuidos claramente en grado variable (fig. 8).

Figura 9. Mapa en el que se muestra la distribución de EAEs en el yacimiento

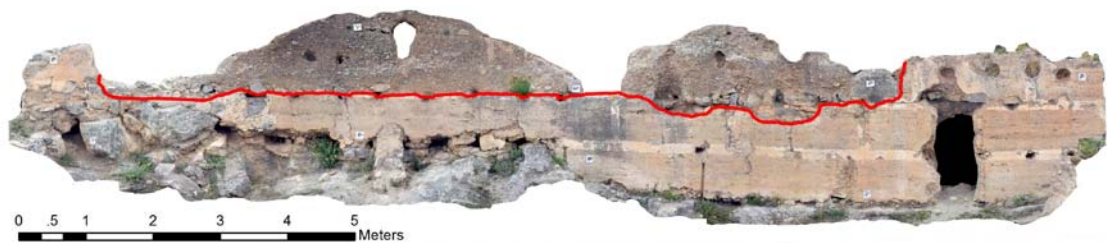
Figura 10. Reparación del baluarte. Nótese la segunda fase de tapial superpuesta a la primera fase en la entrada fortificada

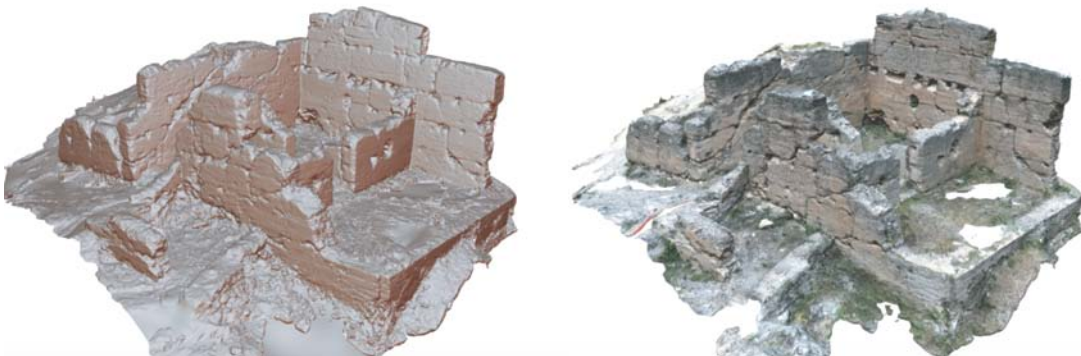
Figura 11. Modelo 3D del edificio 4

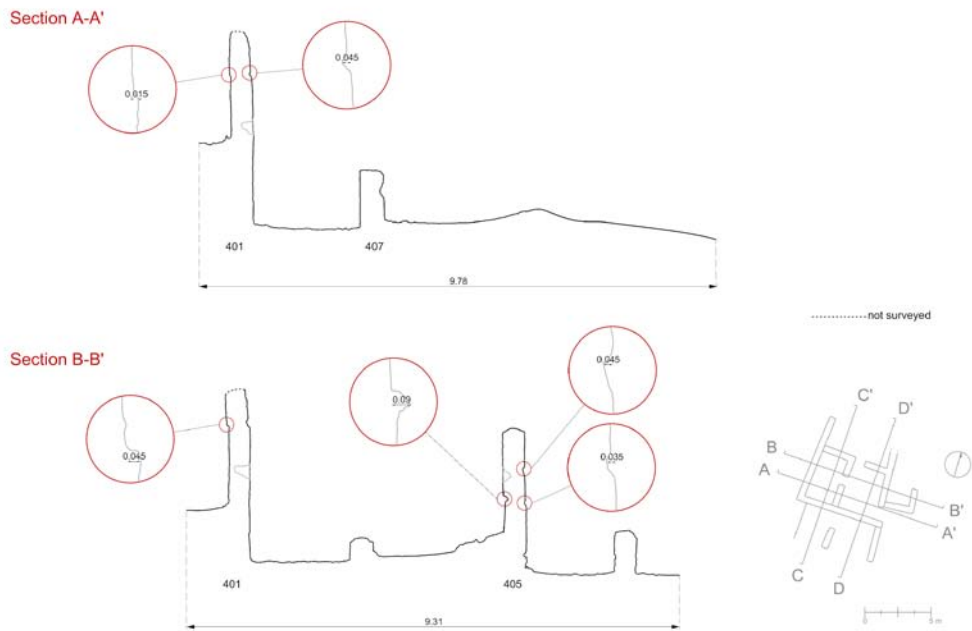
Figura 12. Distribución del daño sísmico en el edificio 4. Sección recogida del modelo 3D
