ANUARIO ARQUEOLÓGICO DE ANDALUCÍA 2015

ACTIVIDAD ARQUEOLÓGICA PREVENTIVA. DOCUMENTACIÓN Y ESTUDIO DE ESTRUCTURAS EN CALLE SOLANO S/N Y REMEDIOS, 6. MARBELLA (MÁLAGA).

Daniel Núñez Vílchez.

Pedro J. Sánchez Bandera.

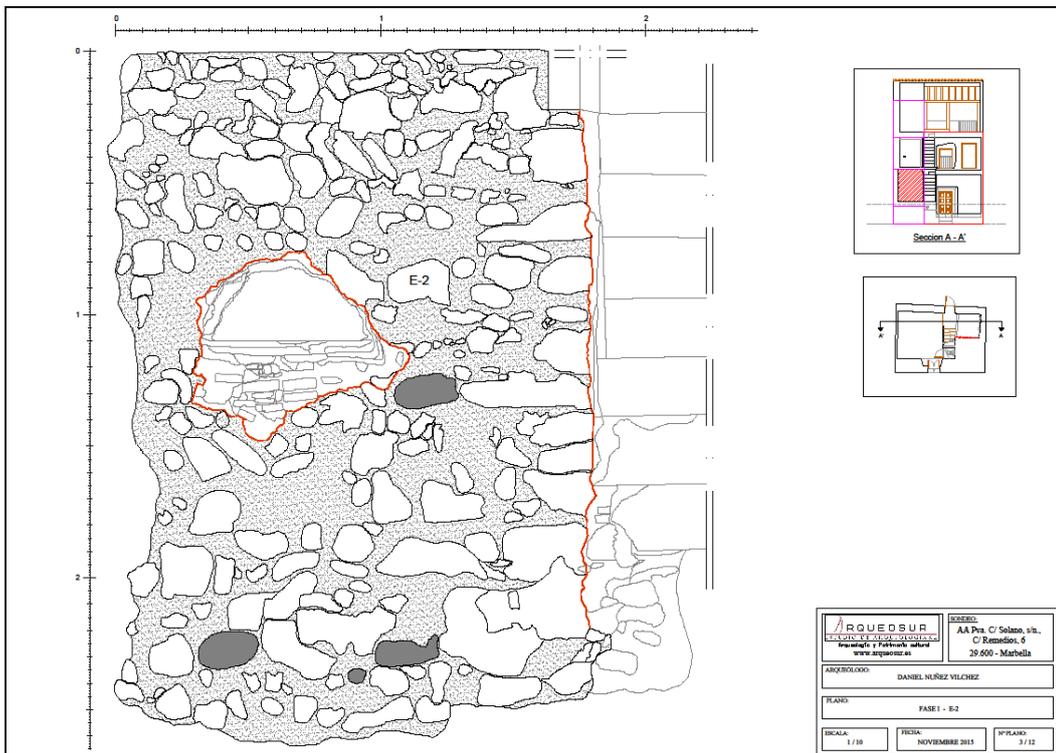
Lám. V. Fase I, E-2. Torre en planta baja; alzado norte.

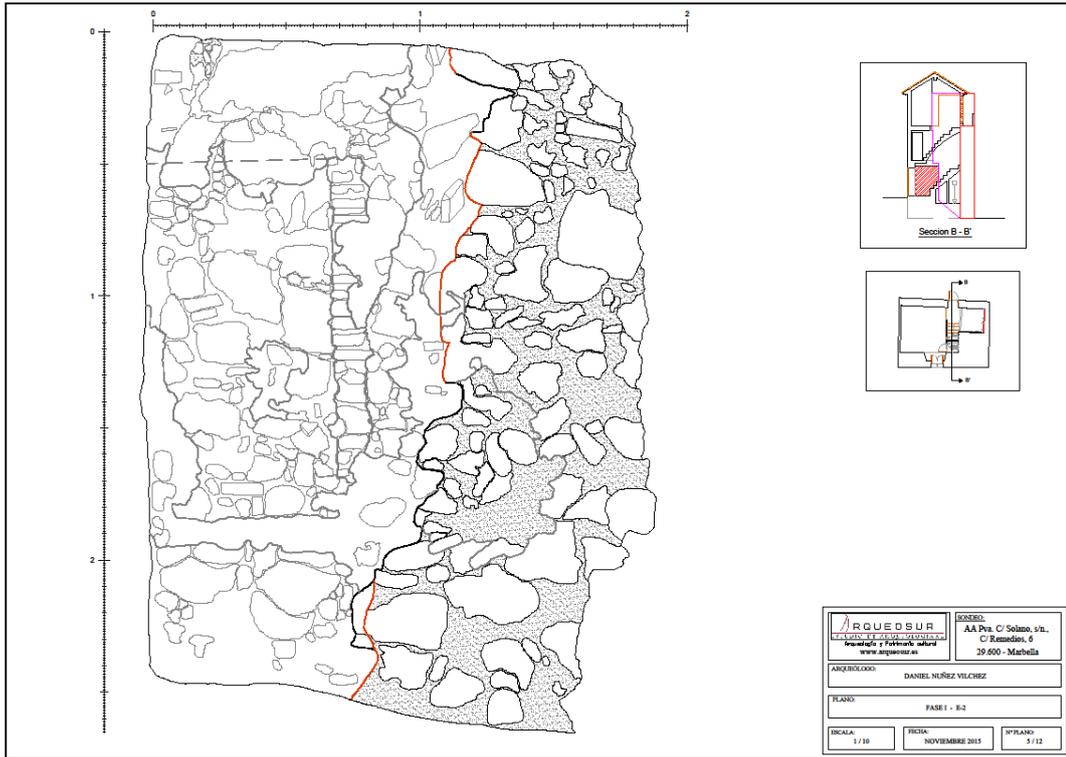
Lám. VI. Fase I, E-2. Torre en planta baja; alzado oeste.

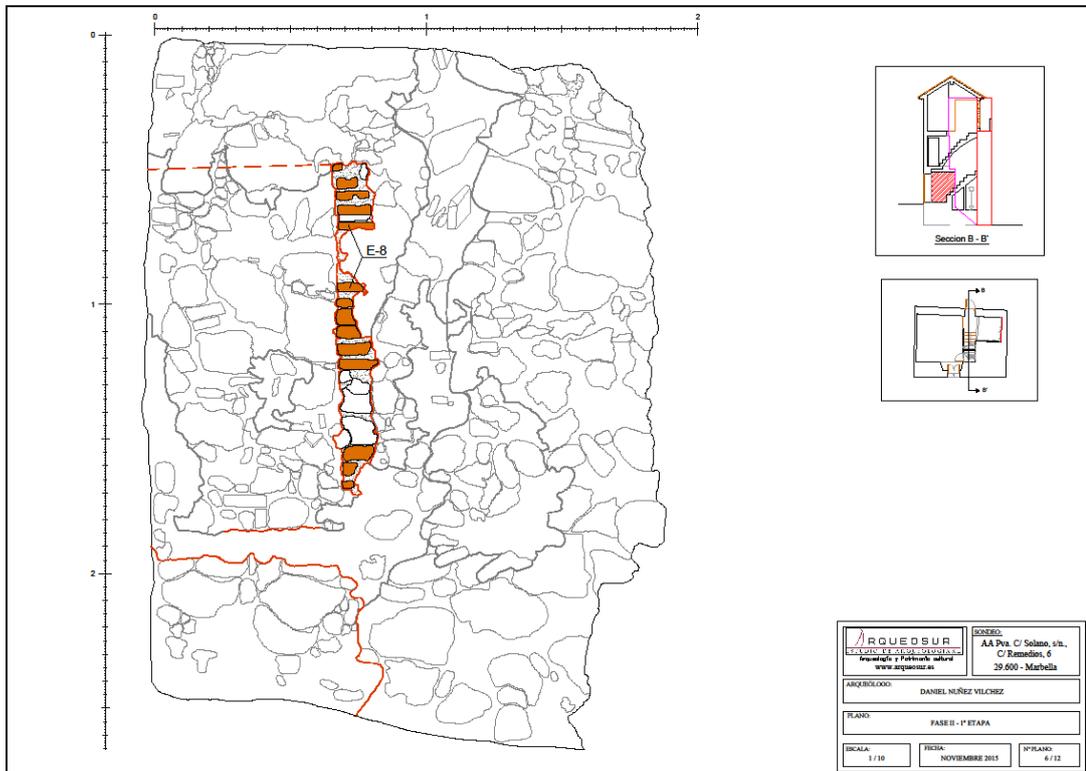
Lám. VII. Fase II. 1ª Etapa. Puerta.

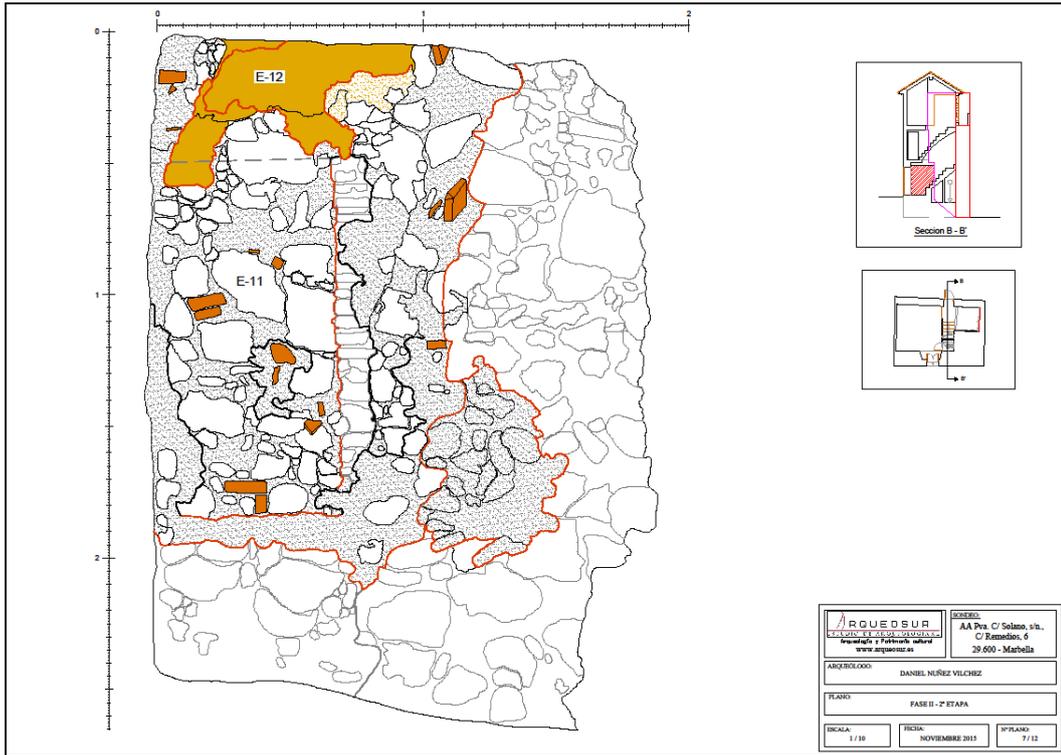
Lám. VIII. Fase II. 1ª Etapa. Chimenea.

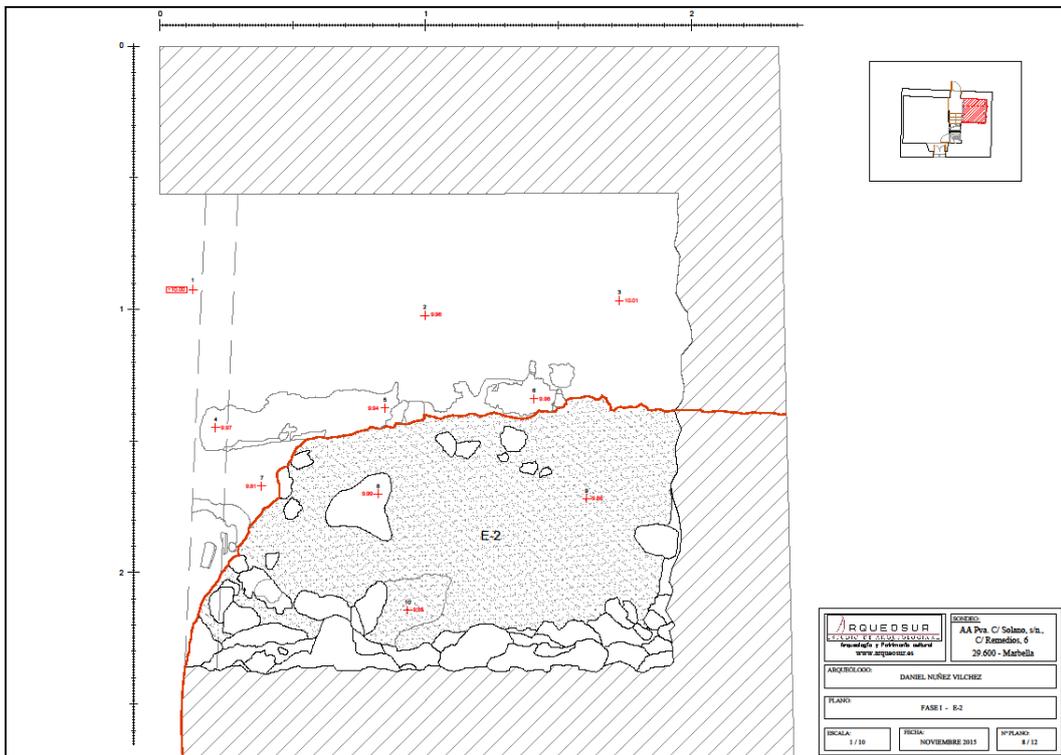
Lám. IX. Fase I. E-1. Planta baja. Muralla.

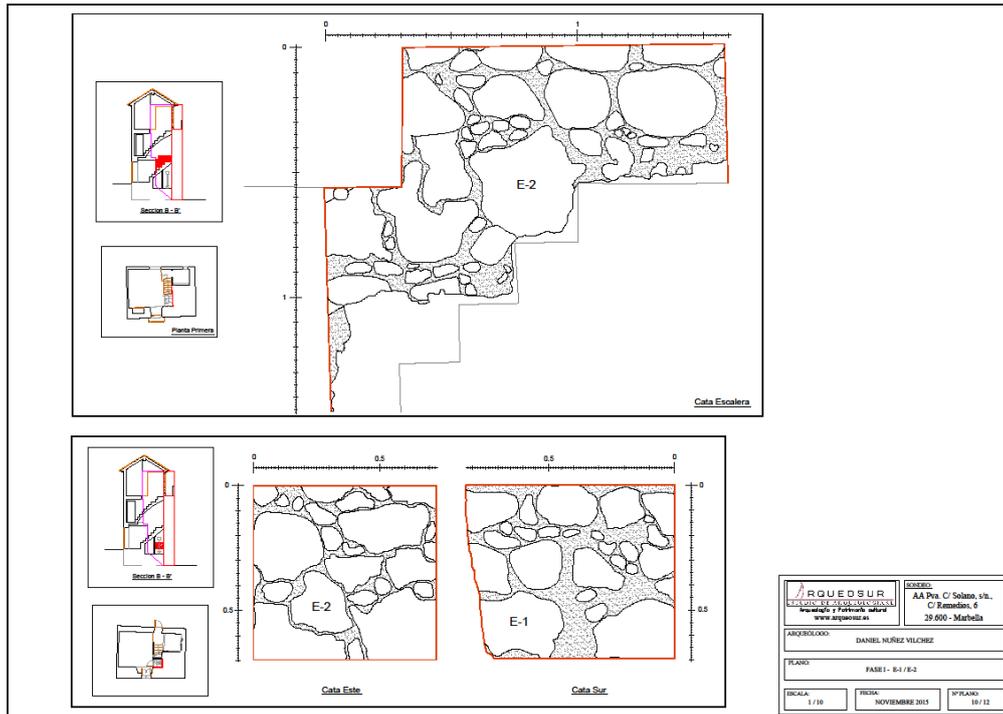
Lám. X. Fase I. E-2. Catas murarias.

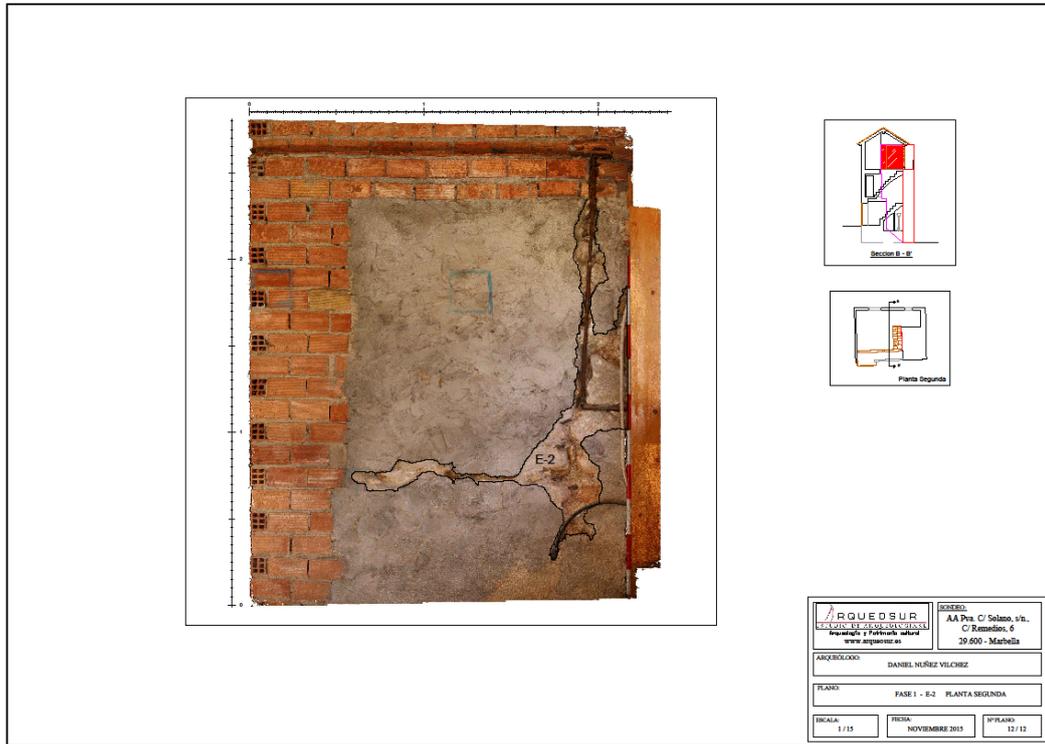
Lám. XII. Fase I. E-2. Planta segunda, detalle constructivo de la torre integrada en las estructuras resultantes de la reforma.
