ANUARIO ARQUEOLÓGICO DE ANDALUCÍA 2015

ACTIVIDAD ARQUEOLÓGICA PREVENTIVA MEDIANTE SONDEOS PARA UN HUECO DE ASCENSOR Y DE ESCALERA Y UN ANÁLISIS DE ESTRUCTURAS EMERGENTES EN C/ÁLAMOS, Nº 20, MÁLAGA.

Resumen: durante la realización de una A.A.P. en C/ Álamos 20, Málaga, se ha localizado un colector y parte del muro de ampliación del convento de las Recoletas Bernardas de la Santísima Encarnación, ambos del Siglo XVIII

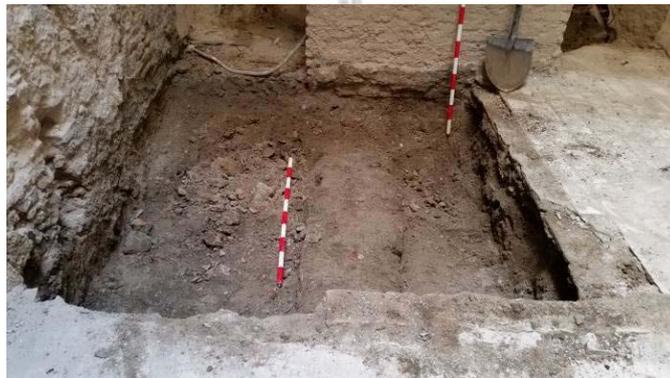
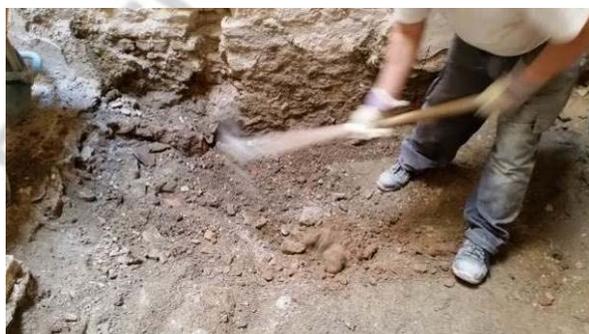
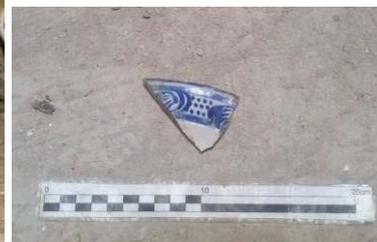
UNIDAD ESTRATIGRÁFICA 2

Nivel de relleno de tierra marrón, fragmento de ladrillos y piedras de pequeño tamaño que colmata al colector del XVIII.

Colmatación del colector.

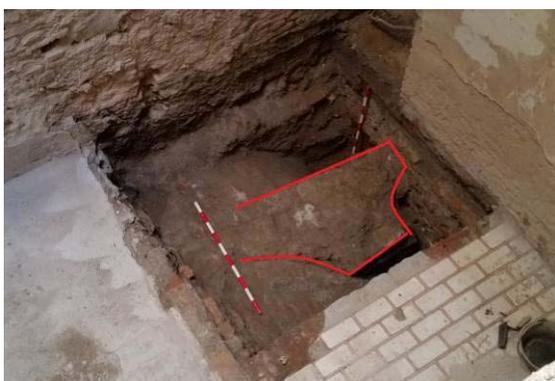
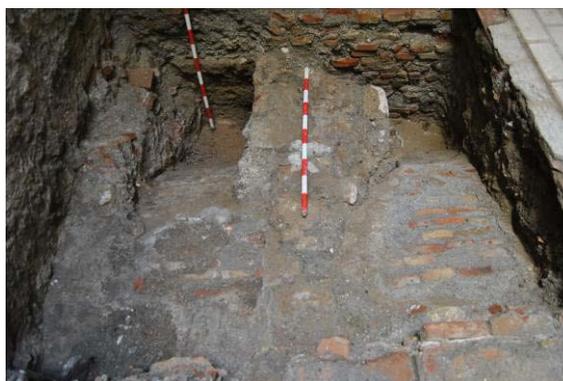
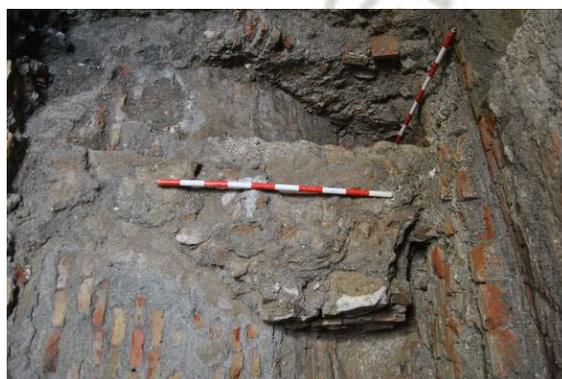
UNIDAD ESTRATIGRÁFICA 3

Estructura realizado en cemento y piedras. Roto en parte por la cimentación de un muro de carga del edificio.

Contrafuerte del colector.

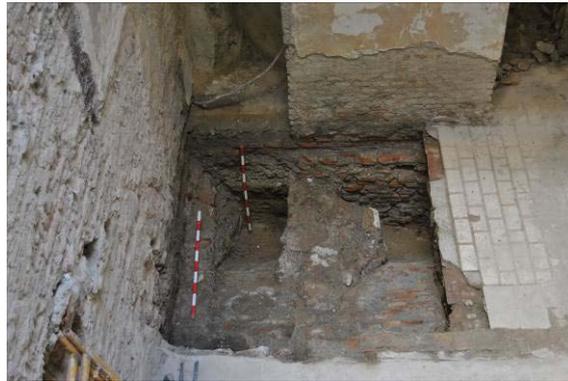
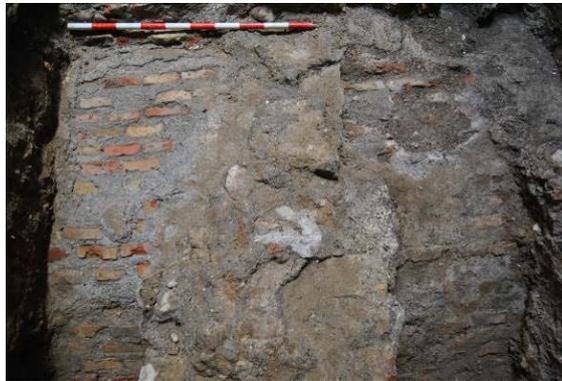
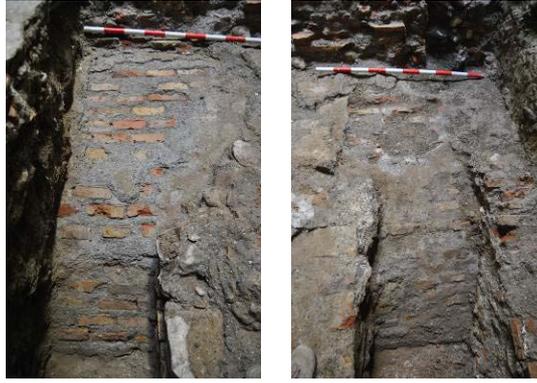
UNIDAD ESTRATIGRÁFICA 4

Bóveda realizada con cemento, piedras y ladrillos.

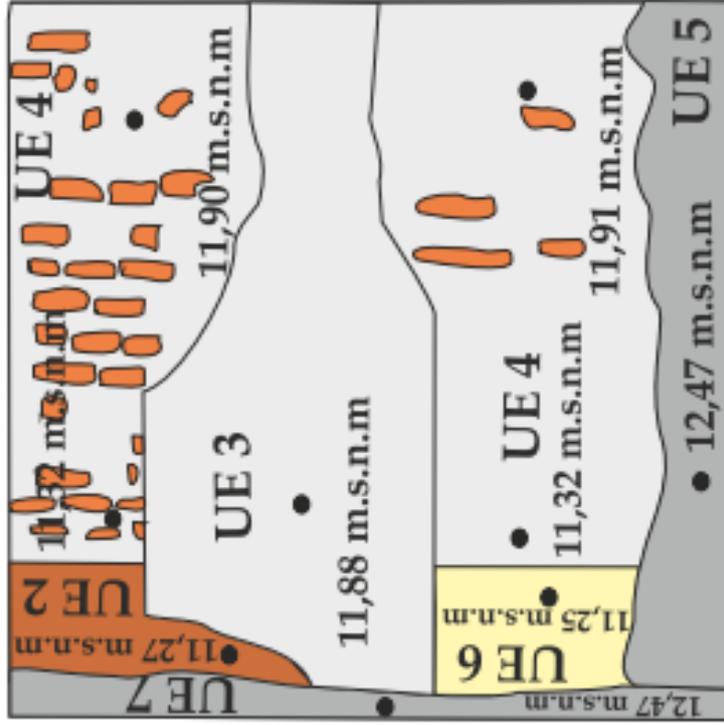
PLANTA FINAL

En el **Sondeo 1** ha podido documentarse el colector del Siglo XVIII consistente en una estructura que cierra el foso de la muralla medieval mediante una bóveda y un contrafuerte, realizados con cemento y ladrillos, también se han documentado los niveles de colmatación de éste y de relleno de época moderna, así como dos cimentaciones de muros del Siglo XIX (*Láminas 1 a 3*).

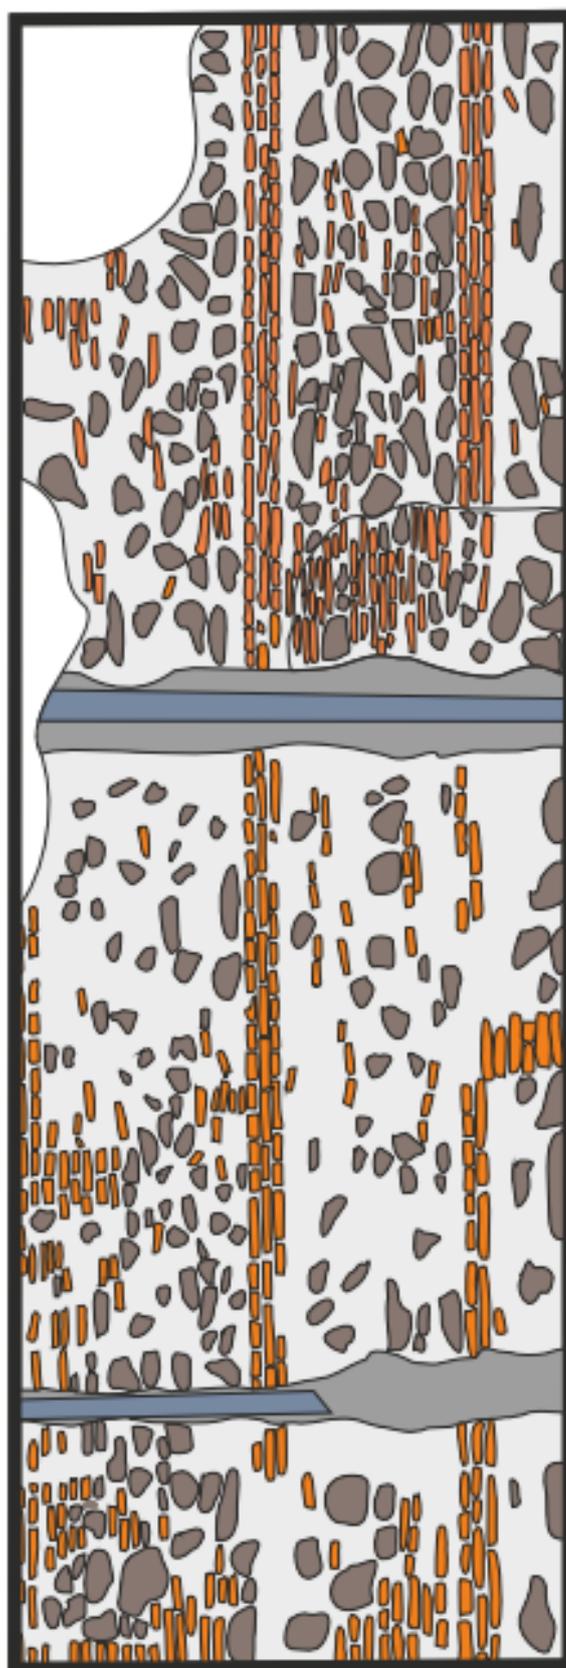
CATA PARAMENTAL DE LA MEDIANERA TRASERA DEL EDIFICIO CON COTAS Y TIPOLOGÍA DE MATERIALES

En cuanto a la **lectura de paramentos** de la medianera trasera, se ha determinado que todo el lienzo conservado en alzado de la medianera trasera del edificio pertenece a la edificación del XVIII que reutiliza materiales pertenecientes a la muralla medieval en una fábrica caracterizada por un muro de

cantos con cajoneras de ladrillo (*Láms. 5-8*), en el que se aprecia una puerta cegada y dos interfaces negativas para colocar dos tuberías. El muro corresponde a la ampliación del convento de las Recoletas Bernardas de la Santísima Encarnación en el Siglo XVIII
