ANUARIO ARQUEOLÓGICO DE ANDALUCÍA 2015

INTERVENCIÓN ARQUEOLÓGICA PUNTUAL. CONTROL ARQUEOLÓGICO DE PICADO DE PARAMENTOS EN EL PALACIO DE LOS MARQUESES DE PEÑAFLOR Y CORTES DE GRAENA DE ÉCIJA (SEVILLA)

PABLO JOSÉ RAMÍREZ MORENO

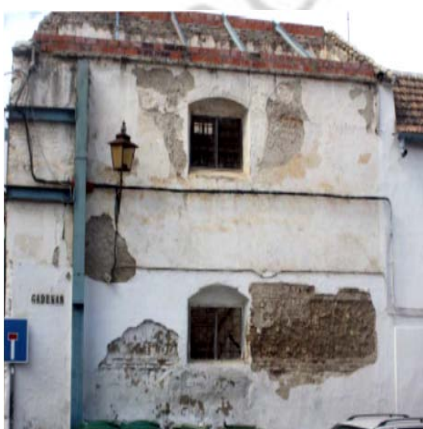
Fachada de la calle Cadenas

En los muros de los patios, construidos a base de ladrillo macizo y tapial, las patologías que presentaba antes de la actuación se debían principalmente a humedades de capilaridad, filtraciones del agua de lluvia, eflorescencias, pérdida de masa de tapial, desprendimiento de la última capa de revestimiento, emparchados de ladrillos y morteros de cemento.

En los patios del palacio, la colonización biológica (plantas, microorganismos, bacterias, hongos, líquenes, algas, nidos, telarañas) y las deyecciones de animales producidas por las aves, estaban afectando de forma negativa al inmueble.

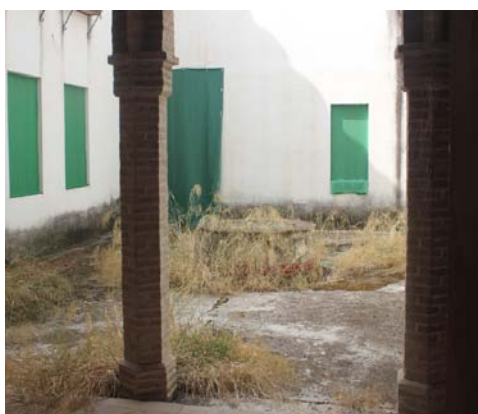
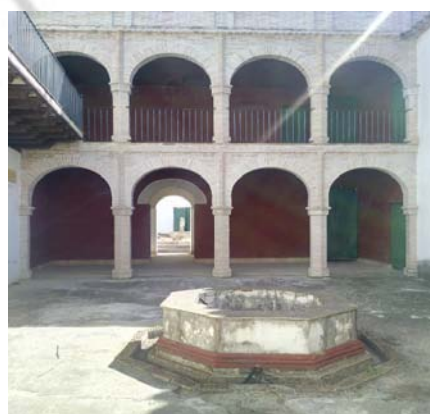
Patio 5

Se realizó una limpieza integral de toda la zona, frenando las patologías que estaban afectando de forma negativa al inmueble, eliminándose las raíces, la colonización biológica (plantas, microorganismos, bacterias, hongos, líquenes, algas, nidos, telarañas) y las deyecciones de animales, producidas por las aves. Las patologías previas a la actuación en estos patios, eran las mismas de los patios anteriores.

En los patios 5, 6, 8 y 9, la actuación consistió únicamente en la limpieza de los suelos, en el desbroce y en la desinfección de los elementos orgánicos. Ninguno de los
