# **ANUARIO ARQUEOLÓGICO DE ANDALUCÍA 2007**

# INTERVENCIONES ARQUEOLÓGICAS EN LA CORTINA DE LA HOYA, ALMERÍA

**RESUMEN:** Este artículo trata de los trabajos realizados en el tramo de muralla conocido como Cortina de la Hoya con motivo de su restauración.

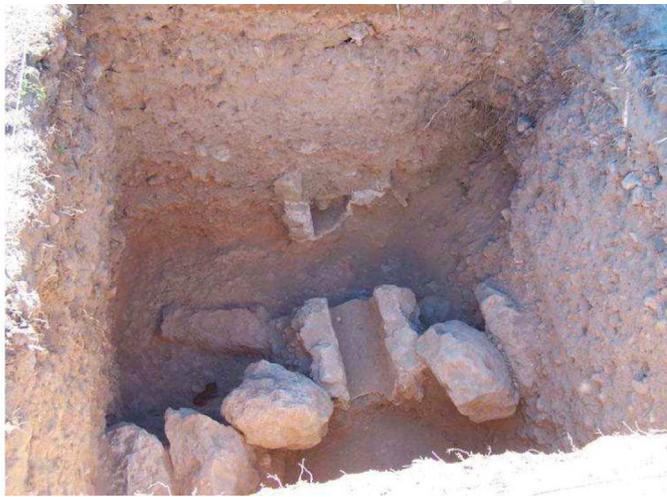
Pertenciente también a esta fase de ocupación aparece una tarjea (TJ2801) en el sondeo 28, donde se pretendía acometer la instalación del pozo filtrante, realizada en mortero de cal con orientación NE-SW, que corta un murete transversal de piedra seca (MR2801) constituido por grandes lajas.

Lámina II. Vista del sondeo 28

Asimismo, los restos estructurales del sondeo 28 que podrían ser afectados por la realización del pozo filtrante para la recogida de todo el agua drenada fueron cubiertos con malla geotextil y tierra, y se modificó el proyecto de drenaje para la sustitución de este pozo por una evacuación en superficie a suficiente distancia de la muralla para evitar filtraciones a esta.
