ANUARIO ARQUEOLÓGICO DE ANDALUCÍA 2012

CONTROL ARQUEOLÓGICO DE MOVIMIENTO DE TIERRAS EN LA IGLESIA DE SANTO DOMINGO DE OSUNA (SEVILLA)

MIGUEL ÁNGEL TABALES RODRÍGUEZ Y CRISTINA VARGAS LORENZO

Resumen: En este artículo se exponen los resultados obtenidos tras finalizar los trabajos arqueológicos realizados en la Iglesia de Santo Domingo de Osuna (Sevilla) con motivo de las obras correspondientes a su segunda fase de Restauración.

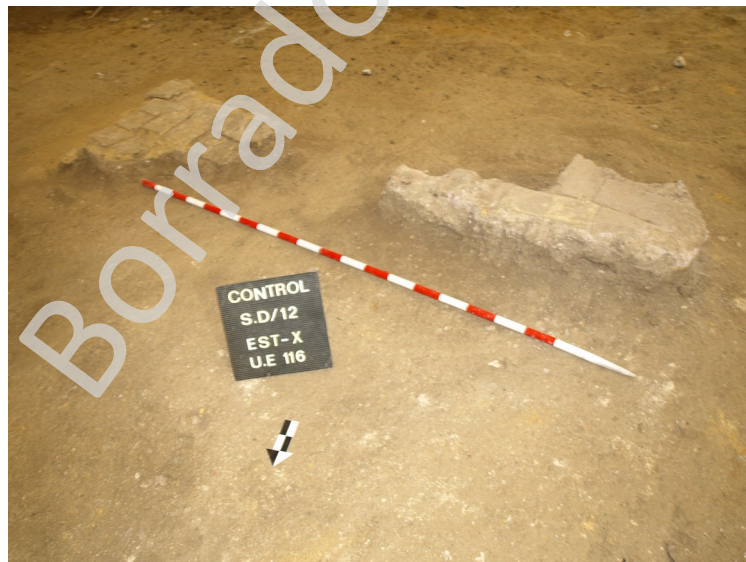
Lám. 3. Detalle del pavimento UE. 116 hallado durante el rebaje de la nave central

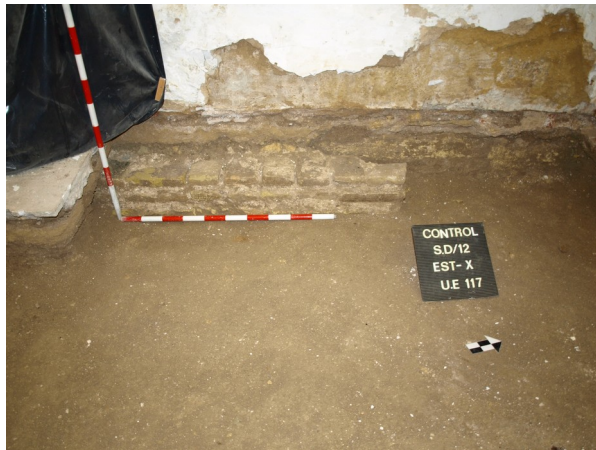
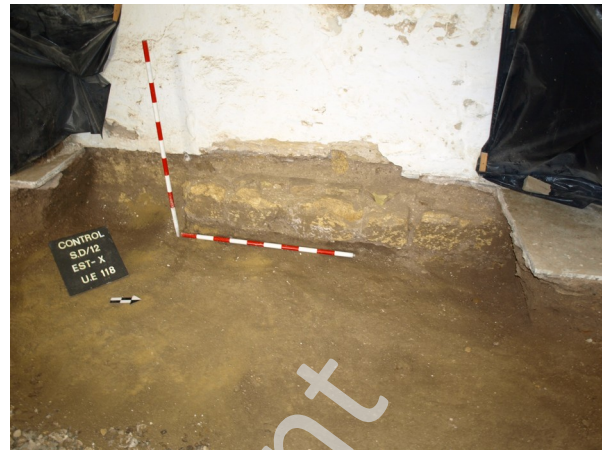
Lám. 4 y 5. UUEE 117 y 118 como posibles refuerzos de las cimentaciones del paramento 1

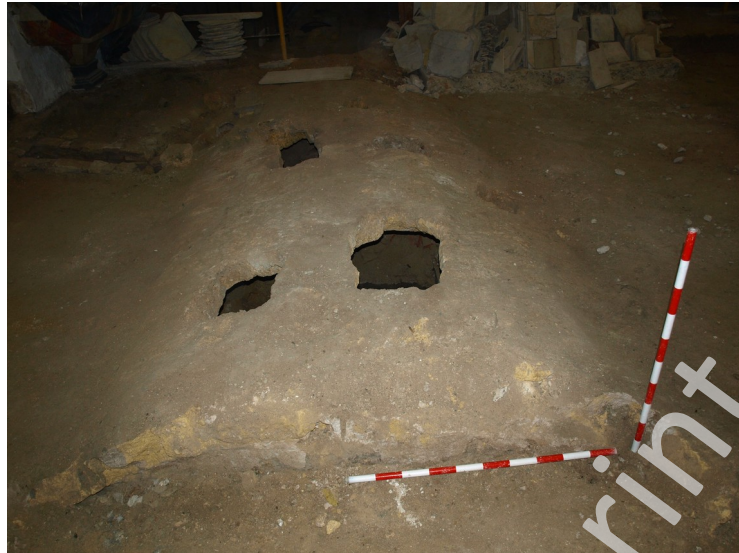
Por último, en el sector sureste de la nave central se documentaron dos criptas de enterramiento (identificadas como criptas 2 y 3), ambas a los pies del presbiterio. La cripta 2, dispuesta en sentido norte-sur presenta una longitud de 4,80 m. y una anchura de 2,40. La bóveda presenta varias roturas a través de las cuáles se ha podido inspeccionar su interior. Construida en varios niveles, observamos nichos individuales, la mayoría desaparecidos. Debió tener, al menos, dos niveles de enterramiento, cada uno de ellos con 4 nichos adosados a los muros este y oeste. Los tabiques de separación entre nicho y nicho están hechos mediante pequeños muretes de ladrillo. Hemos podido localizar dos lápidas en el interior de la cripta, ambos pertenecientes a presbíteros. Actualmente se encuentra totalmente colmatada por el vertido de escombros, tierra y cascotes, y afectada por las aguas del nivel freático. Adosada a esta cripta por su lado sureste se documentó una estructura con orientación este-oeste (UE. 115) conformada por dos muretes realizados mediante ladrillos de sogá y tizón con una cubierta conformada por sillares alcorizos, alcanzando una longitud total de 1,60 m. y 0,55 m. de anchura. A juzgar por su ubicación respecto a la cripta así como su coetaneidad es muy probable que se trate de una especie de apertura para proporcionar iluminación a la misma.

Lám. 10. Vista general de la cripta 2

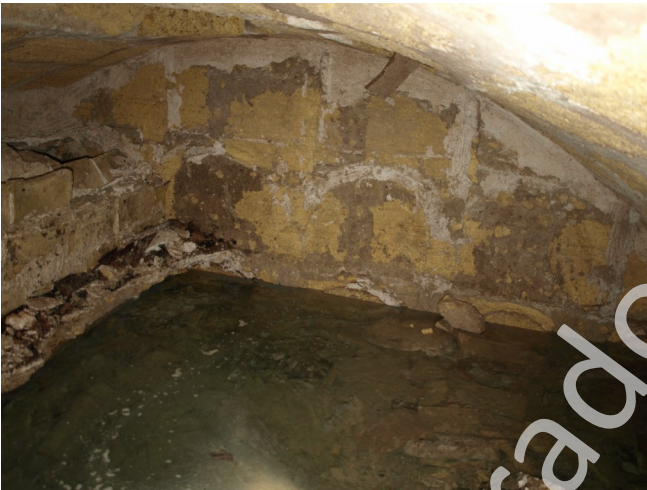
Lám. 11. Detalle del interior de la cripta 2. Obsérvese las huellas dejadas por la colocación de los nichos así como la presencia del freático en este punto (286,9 m.s.n.m)

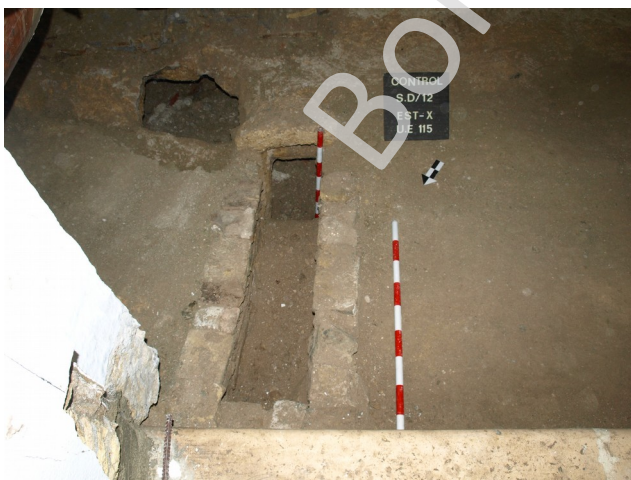
Lám. 12. Detalle de la estructura UE. 115 junto adosada a la cripta 2 como posible sistema de iluminación

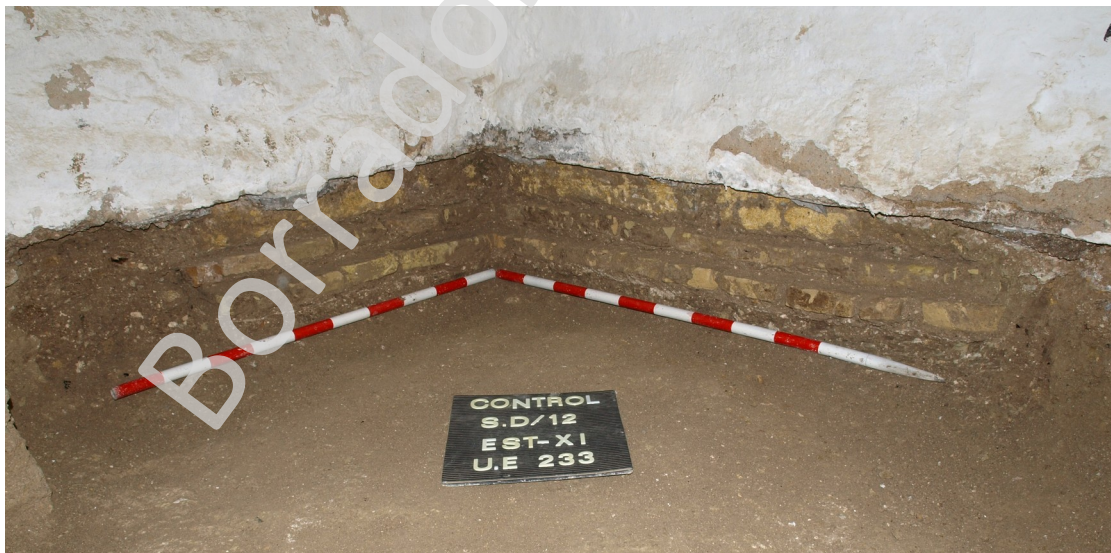
alcoriza dispuesta de manera irregular. La UE. 133 corresponde a una estructura indeterminada adosada a la esquina noroeste de la estancia, hecha a base de ladrillos dispuestos a tizón de $0,14 \times 0,04$ m, alcanzando una longitud máxima de 1,40 m. La interpretación no está demasiado clara, aunque a juzgar por las patologías que presenta la Iglesia a nivel de humedades es muy posible que tenga que ver con algún tipo de refuerzo o recalce del paramento en este punto.

Lám. 17. Detalle de la cimentación UE. 133 como posible refuerzo de los muros 18 y 19

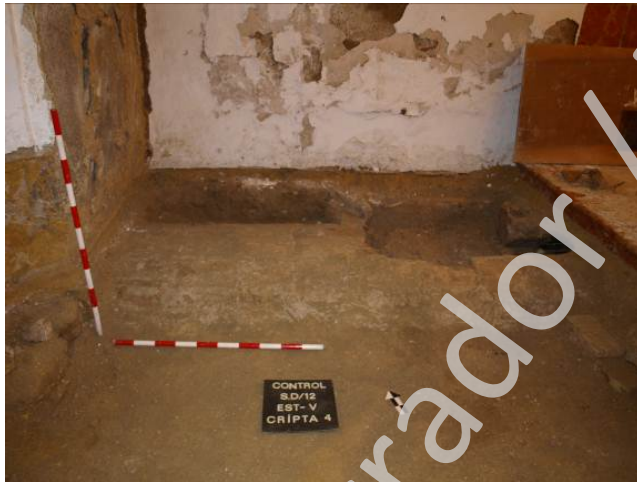
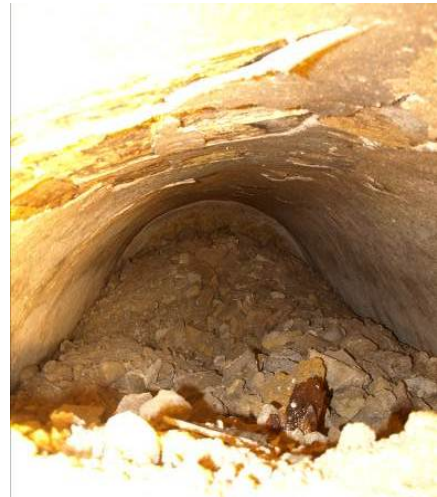
Lám. 20 y 21. Vista y detalle de la cripta 4 y su interior. Obsérvese la colmatación mediante paquetes de relleno y escombros.

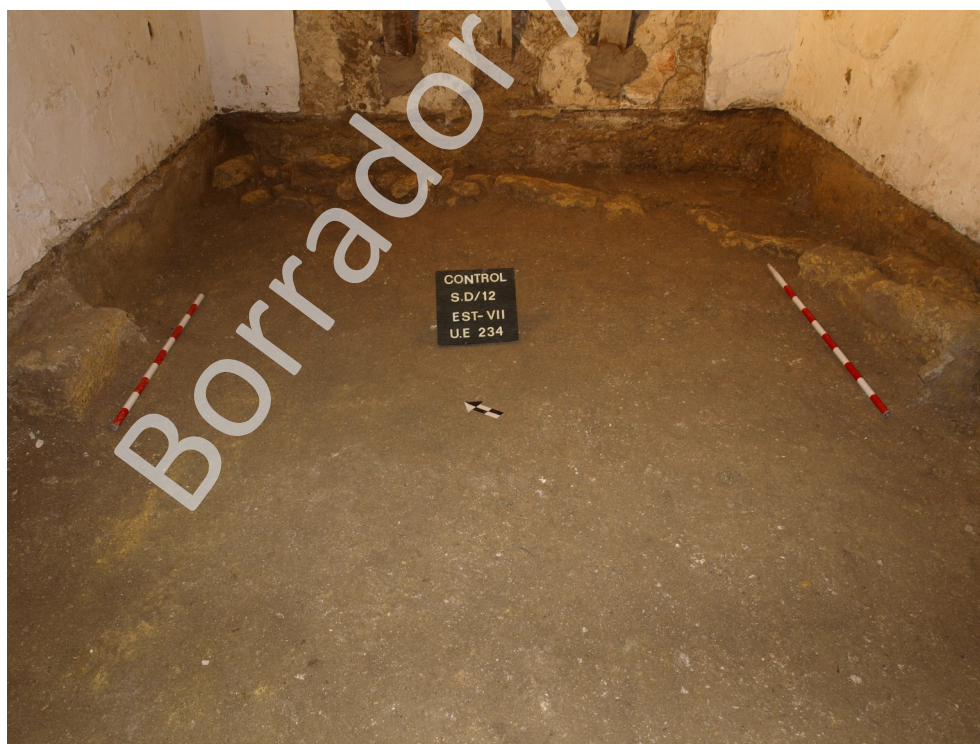
El rebaje del pavimento en este punto ha dado como resultado la identificación de dos UUEE (134 y 135) cuya correspondencia parece relacionarse con las jambas de un arco toral en estado de cimentación. En este sentido, las posibles jambas, a ambos lados de la estancia, son de sillares alcorizos de 0,55x0,20x0,18 m. Parece tener conexión con el derrumbe identificado con la UE. 135, de sillarejos alcorizos, mampuestos y fragmentos de ladrillo. A juzgar por su disposición en el espacio y sus características se descartó la posibilidad de que se tratara de una alineación, interpretando la estructura como un arco toral original de la estancia 7 posteriormente desaparecido.

Lám. 26. Vista general de la Capilla del Dulce Nombre. Obsérvese la estructura UE. 134 como posible derrumbe de lo que fuera un arco toral en origen

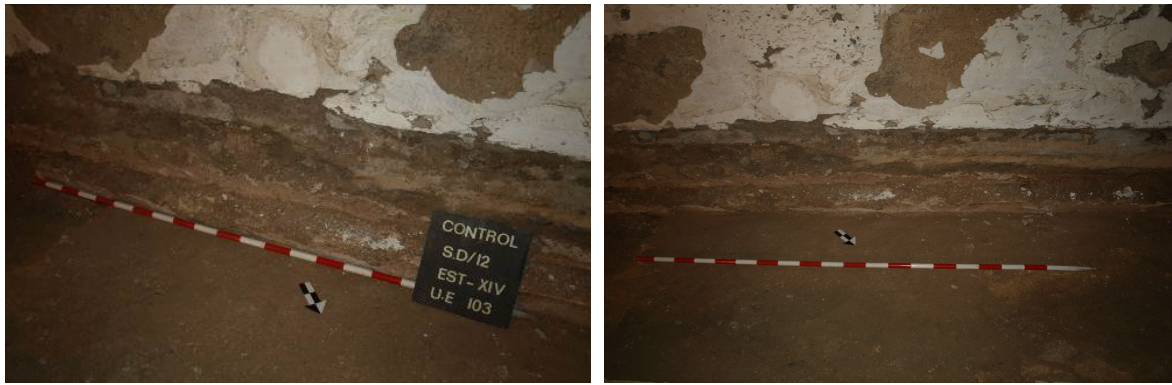
Lám. 28 y 29. Detalle del rebaje de la estancia en el paramento sur. Obsérvese la superposición de enlucidos (original del s.XVI y su reparación)

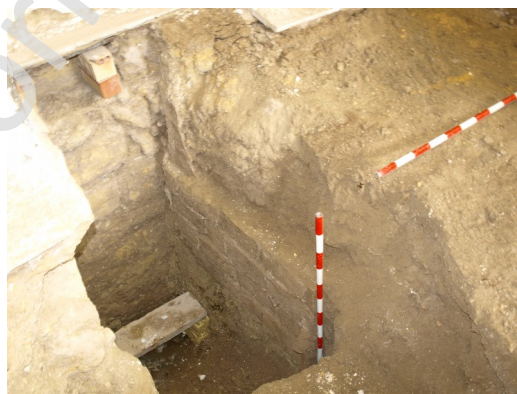
Lám. 37. Rebaje efectuado para el saneamiento del pilar noroccidental

0,30x0,14x0,04 m y tomados con mortero de cal, formando una estructura de 1,18 m. de largo y 0,65 de ancho. El corte, de 1,50x1,50 m. realizado para el saneamiento de ambos pilares, no permitió seguir indagando en la funcionalidad de dicha estructura, aunque a juzgar por la factura y ubicación del elemento interpretamos que pueda tratarse del murete de ladrillos perteneciente a una cripta.

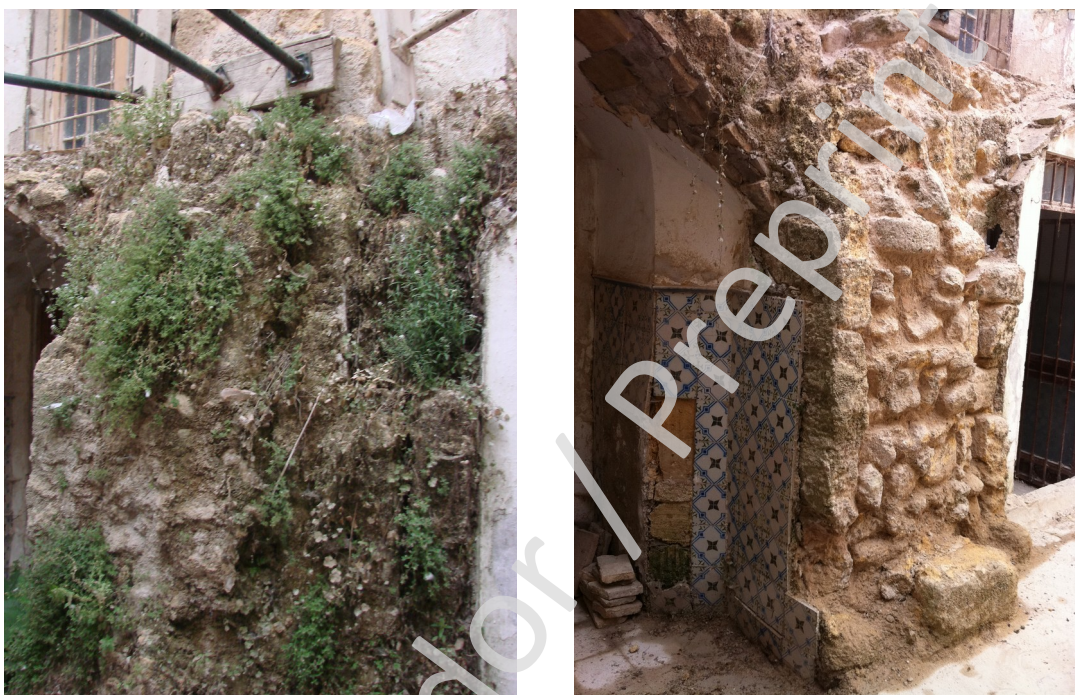
4. Reconstrucción del muro de la sacristía. Reparación del muro tras su derrumbe casi total debido a causas meteorológicas.

El estado ruinoso en el que se encuentra esta zona de la Iglesia unido a los condicionantes meteorológicos provocó el derrumbe casi total del muro perteneciente a la sacristía. Es por ello que se actuó con carácter de urgencia con el objeto de desescombrar la zona y proceder seguidamente a su limpieza, saneamiento de su cimentación y consolidación.

Lám. 38 y 39. Muro de la Sacristía antes y después de su limpieza y consolidación básica
