# ANUARIO ARQUEOLÓGICO DE ANDALUCÍA 2016

# **CONTROL ARQUEOLÓGICO DE MOVIMIENTO DE TIERRAS DE LAS OBRAS DE ADECUACIÓN DE LA CAPILLA DEL ÁNGEL CUSTODIO (CÁDIZ).**

JOSÉ MANUEL ILLÁN ILLÁN  
JUAN IGNACIO GÓMEZ GONZÁLEZ  
ANDREA BAYO GÓMEZ  
MARIO GARRIDO MARTÍN

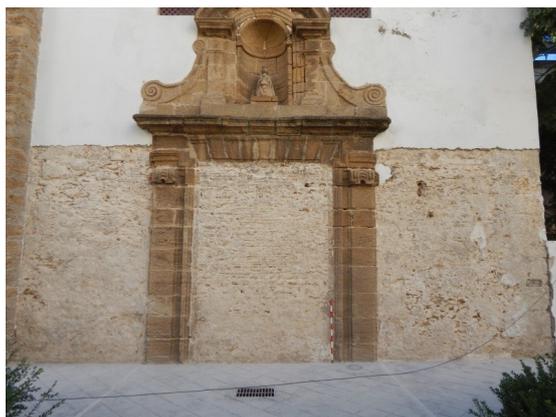
El resultado de este picado deja a la vista la fábrica de piedra ostionera con los diferentes morteros y reparaciones que han ido aplicándose y en el vano de la puerta lateral, como podemos ver en las fotografías, aparecen ladrillos toscos tapiando el hueco de la misma. Como en el caso anterior, no se ha concluido el picado previsto ni las demás actuaciones de recuperación de pilastras, molduras, cornisas y frentes de piedra ostionera, quedando por tanto la vigilancia arqueológica, inconclusa.

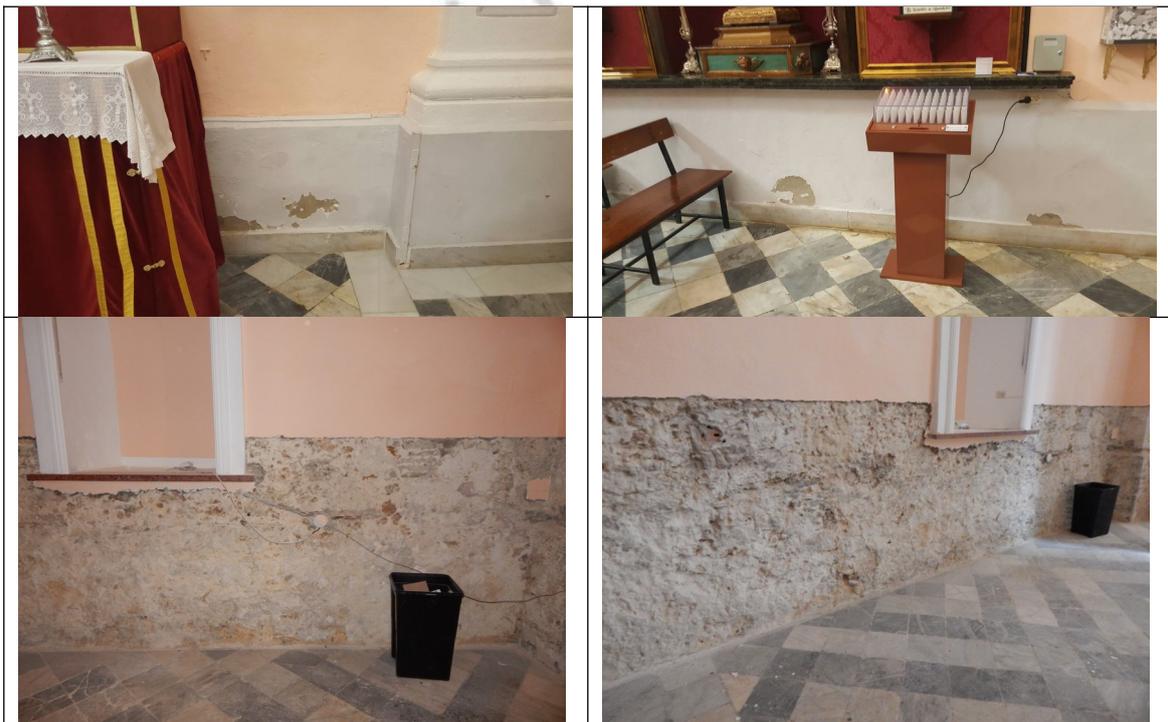
En el interior de la iglesia se realizaron también pocas actuaciones dentro del ambicioso proyecto contemplado, que incluye incluso la instalación de suelo radiante para hacer más confortable el culto. Se ha retirado un aplacado de rasillón cerámico en el zócalo inferior. Técnicamente, se justifica esta retirada por la falta de transpiración de los muros. Una vez retiradas se realizó un picado somero para retirar el mortero y se esperaba instalar plaquetas de piedra ostionera en su lugar, quedando esta instalación pendiente por la detención de los trabajos. No se han realizado más actuaciones a este respecto, quedando pendiente el resto del programa de actuación previsto.

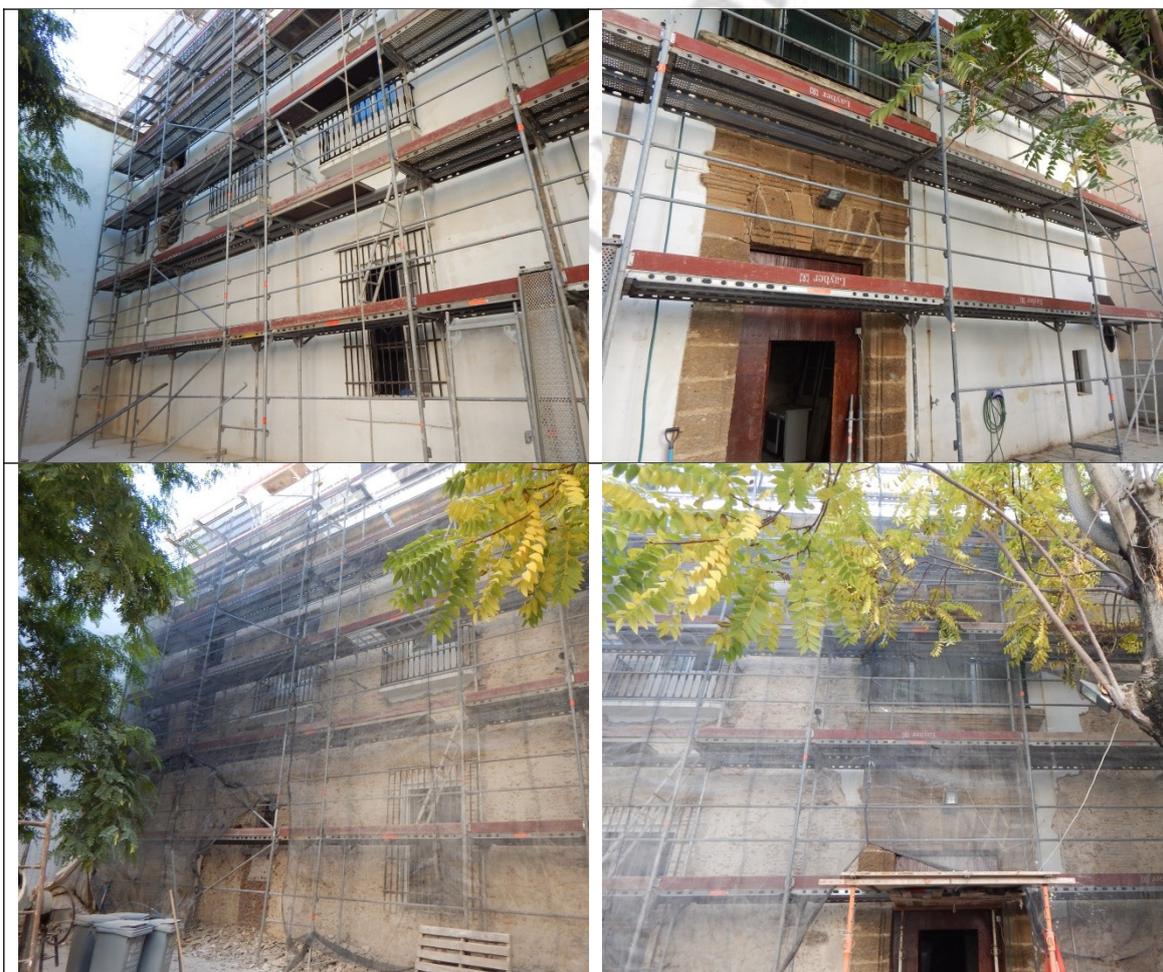
En estas dependencias anexas a la iglesia la actuación consistió en un picado generalizado de la fachada, en un edificio construido en el siglo XIX como ampliación de la capilla. La fachada sobre la que se ha intervenido es la que da al patio interior (junto al edificio del Hospital Real y Facultad de Medicina), quedando pendiente la fachada a c/ Benito Pérez Galdós.

Vista de del edificio anexo a la capilla, denominado “Vivienda del párroco y dependencias auxiliares”, antes del picado y después.
