ANUARIO ARQUEOLÓGICO DE ANDALUCÍA 2016

ACTIVIDAD ARQUEOLÓGICA PREVENTIVA PARA LA RESTAURACIÓN DE LA CUBIERTA DE LA CAPILLA REAL Y BÓVEDAS DE LA MACSURA, CONJUNTO MONUMENTAL MEZQUITA-CATEDRAL DE CÓRDOBA

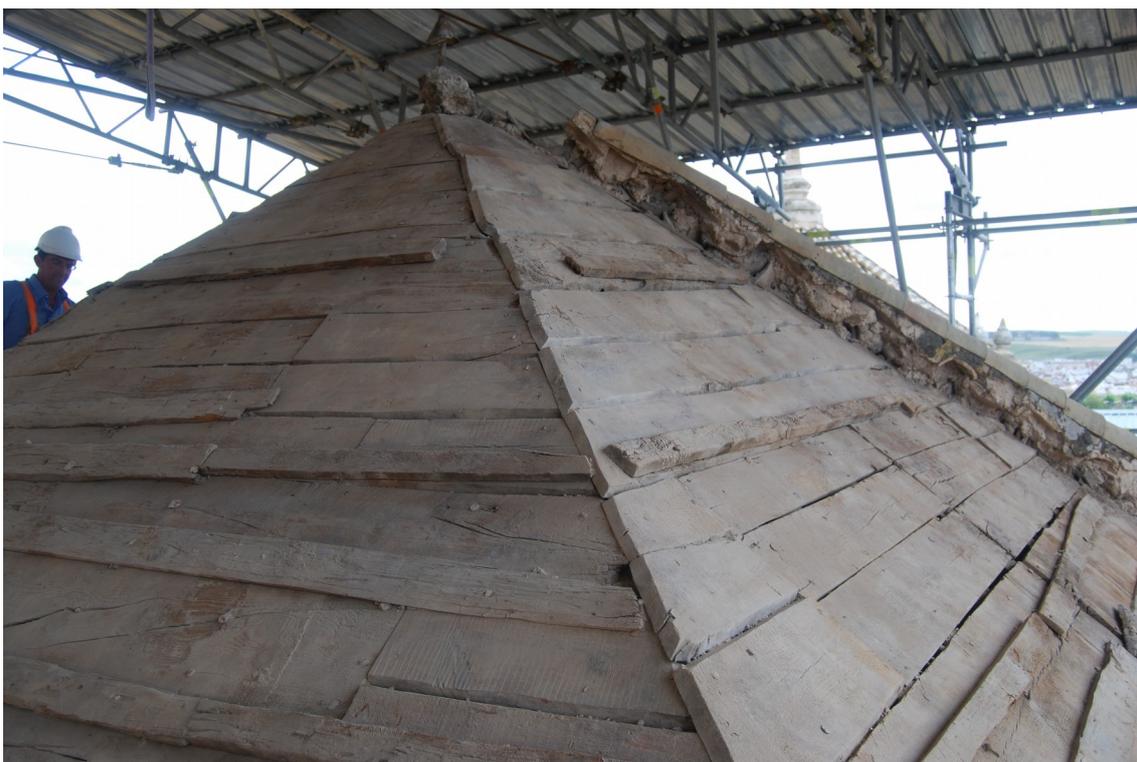
Atendiendo a estas premisas y trasladándolas a la cubierta de Capilla Real, observamos como las medidas del espacio o luz a cubrir responden a un empleo de un cartabón de armadura de 5. No obstante, la cubierta actual resulta más alta, adquiriendo un grado en la cola de 39° y en la cabeza de 51° (Figura1)

Figura 1: Cubierta de madera Capilla Real, lado oeste.

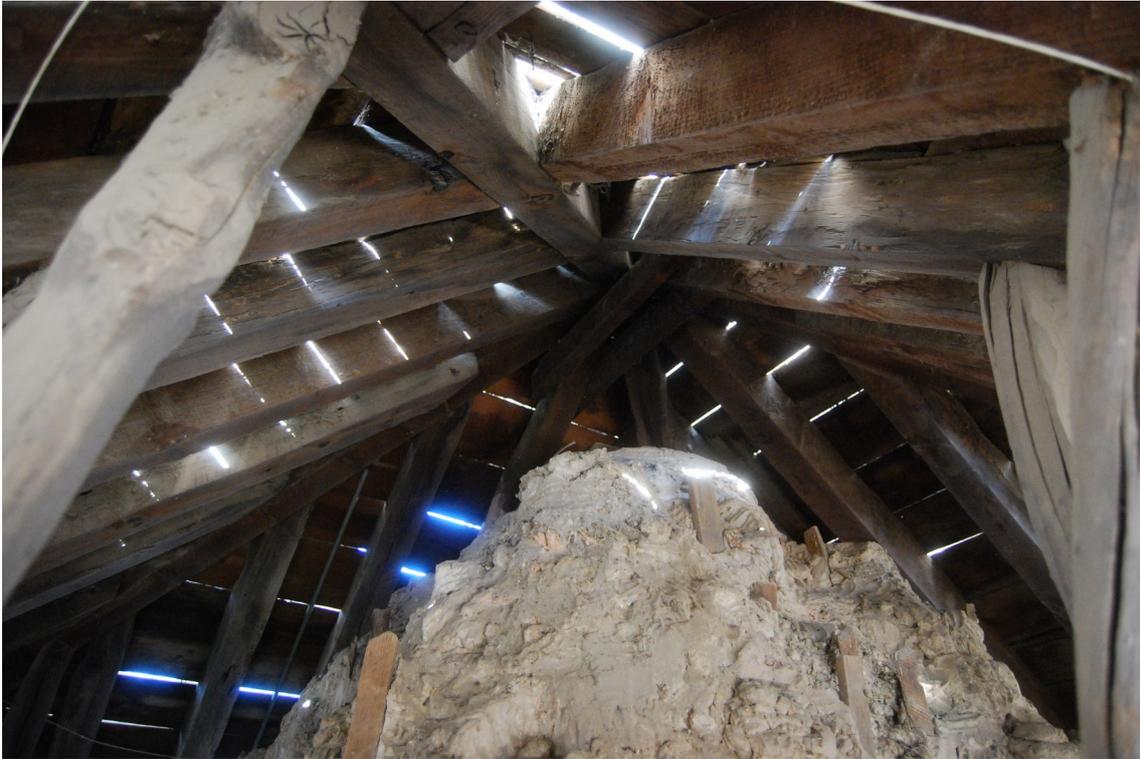
Por el momento nos inclinamos por la segunda opción. En este sentido debemos apuntar cómo algunos elementos estructurales del asiento de madera son claramente originarios frente al resto de elementos. El estribo oeste, así como los cuadrales, correspondían a la cubierta originaria, ya que éstos últimos estaban vinculados directamente a los mocárabes de las cúpulas (Figura 2). Además, pudimos comprobar como las maderas empleadas también eran diferentes manteniendo distinto origen. Por otro lado, existen elementos constructivos que pueden indicar existencia de una cubierta previa. Estos son una serie de soportes cuadrados de calcarenita con un rebaje en el centro situado en los ángulos de la cúpula central. Dichos soportes parecen responder a la base de algún pie derecho o estructura que no se ha conservado hasta nuestros días y a la que quizás irían asociadas las tablillas que parten de los mocárabes de la cúpula central (Figura 3).

Figura 3: Vista interior de la cubierta Capilla Real.

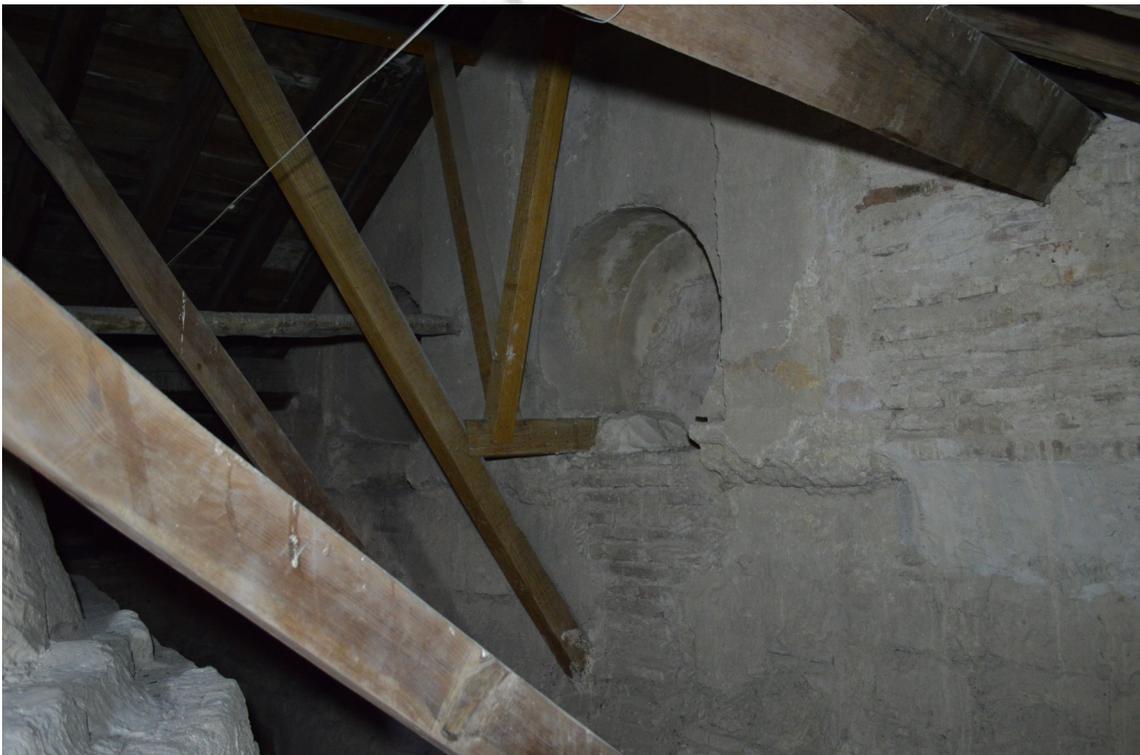
de Villaviciosa. Pero este segundo cuerpo no solo estuvo afectado en el lado oriental, sino que el resto de alzados también fue objeto de sucesivas reformas (Figura 4).

Figura 4: Alzado oeste de Capilla Real bajo cubierta de la Capilla de Villaviciosa.

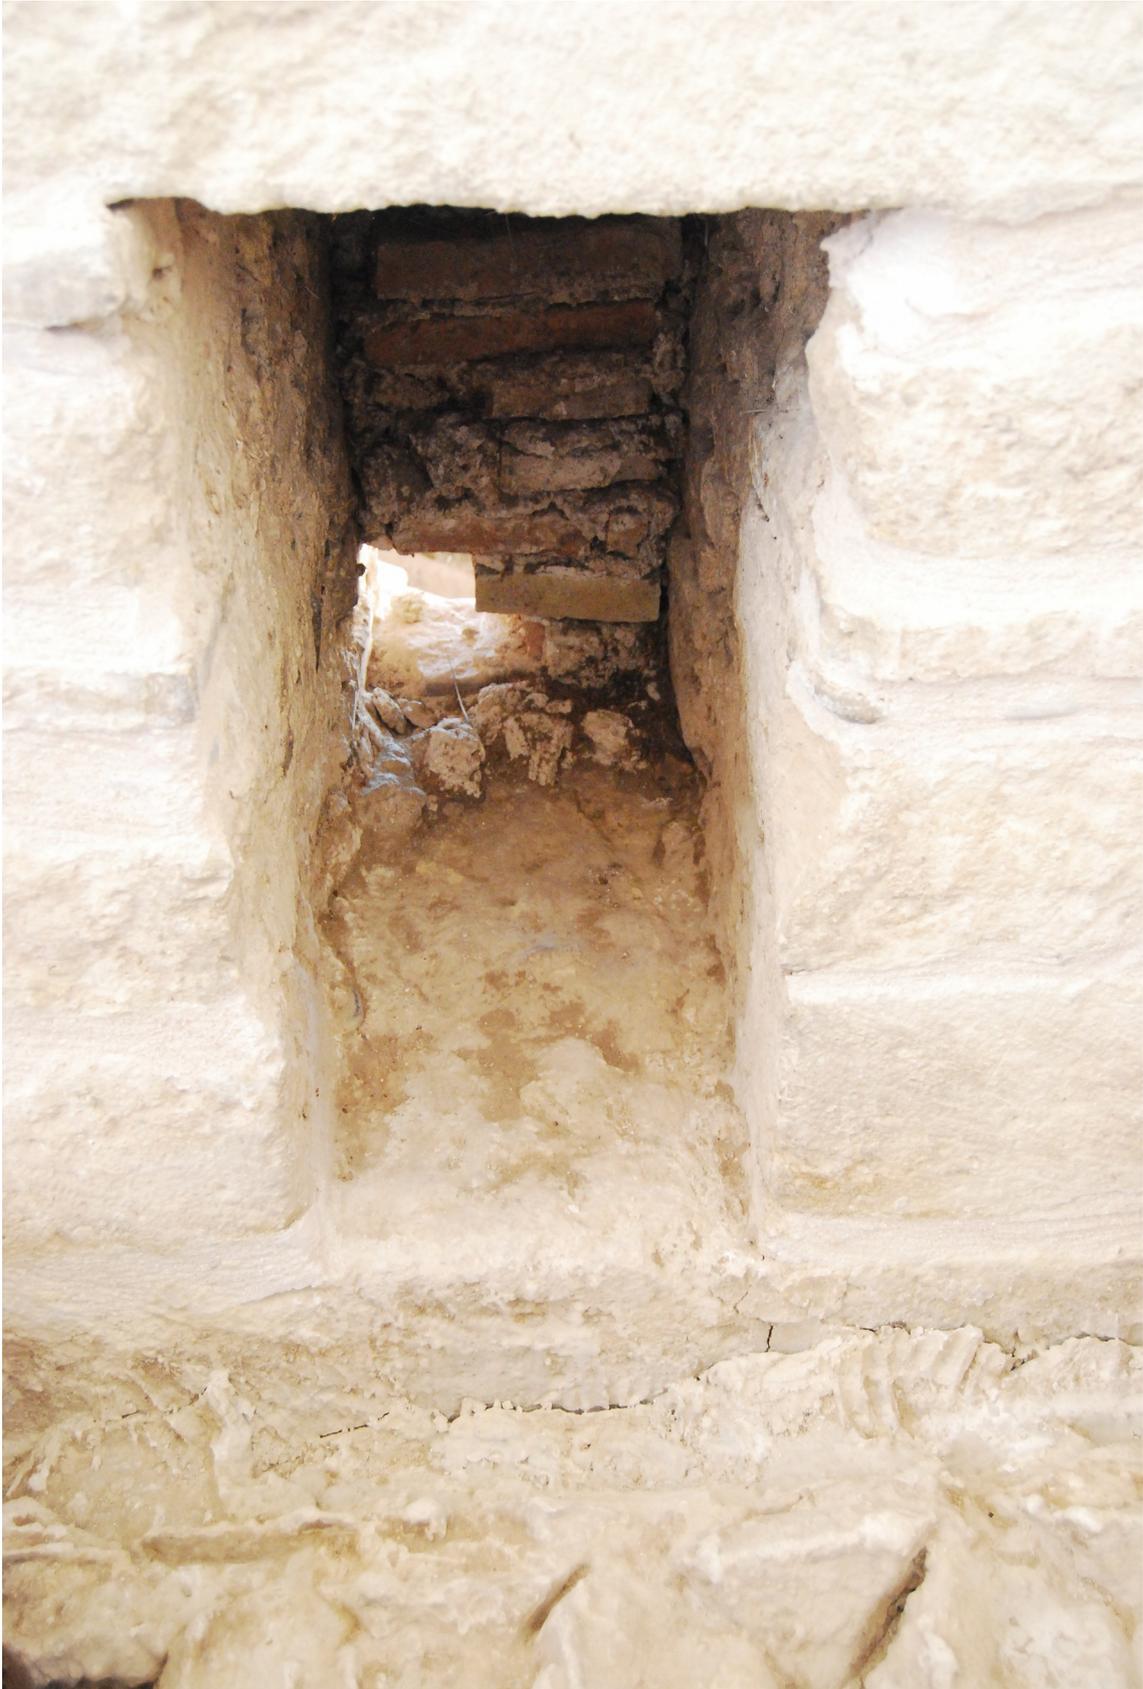
Desconocemos, si la construcción de los contrafuertes motivó la sustitución de la cubierta de madera de Capilla Real, pero es en esta centuria cuando se produce la mayor intervención en esta estructura, consistente en la creación de una nueva cubierta reaprovechando parte de los materiales de la cubierta precedente. En esta nueva construcción se incorporarán elementos de asiento de la armadura tales como estribos superiores e inferiores y elementos estructurales y no estructurales de los paños inclinados tales como pares, limas, nudillos, codales, tablazón etc. Todo ello conllevó que posteriormente se realizase una sustitución del tejado y el cegamiento de los vanos (Figura 7). situados entre los canes de la cornisa.

Figura 7: Cegamiento de los vanos de la cubierta de Capilla Real.

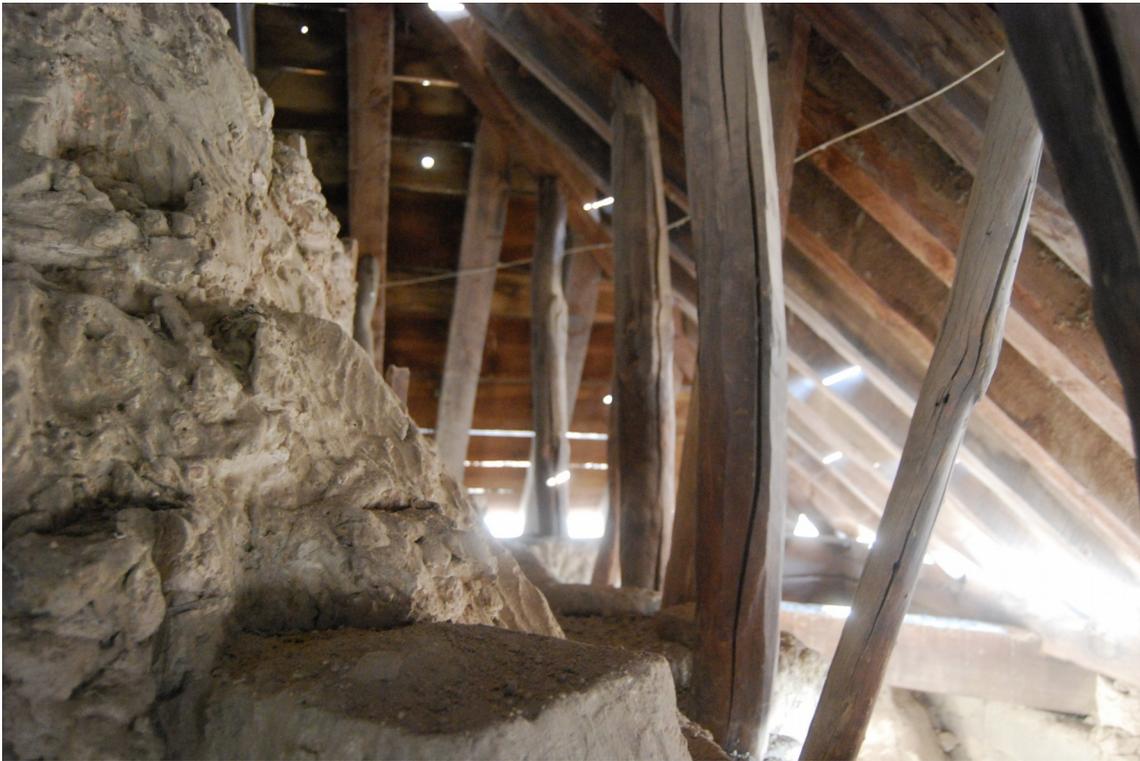
Figura 8: Jabalcones en el interior de la cubierta de Capilla Real.

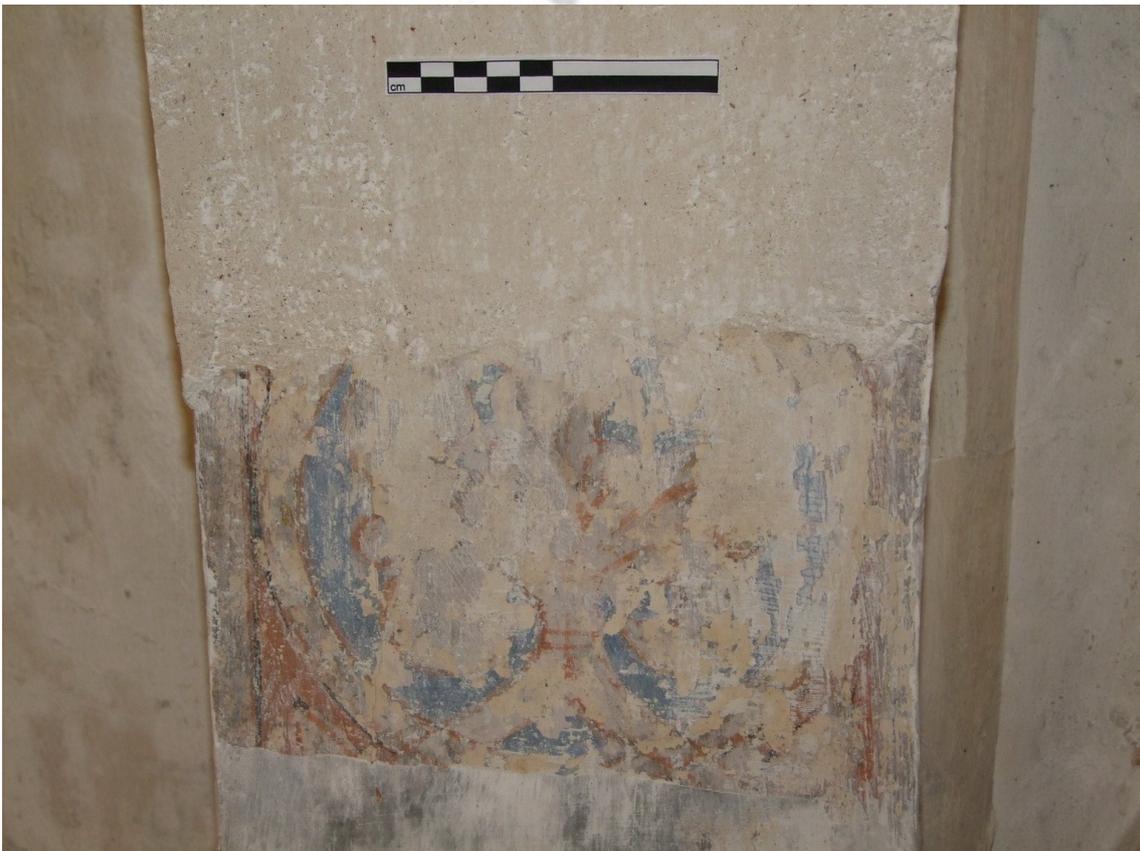
Figura 9: Detalle del Sondeo 2. Decoración pintada de uno de los arcos.

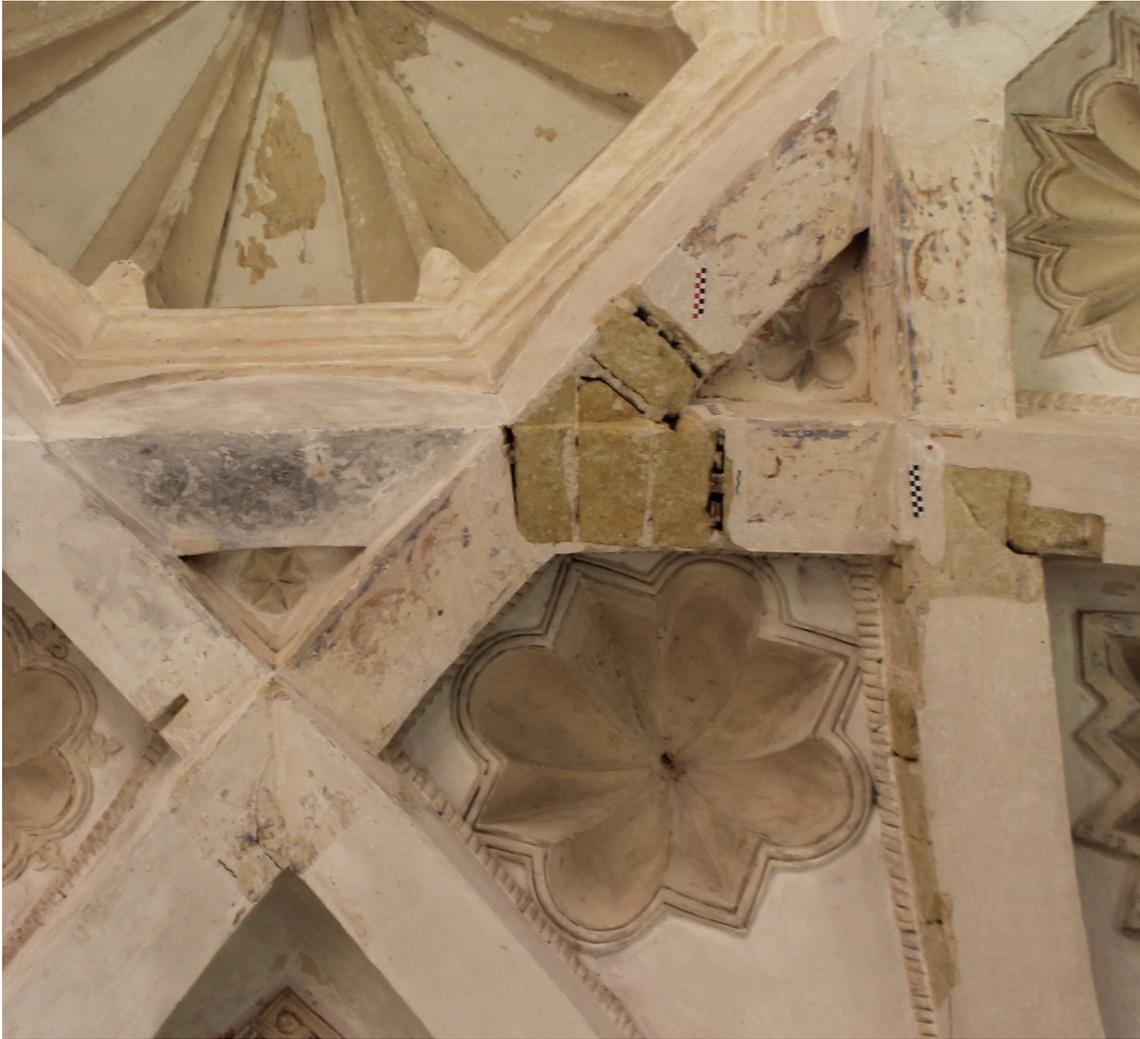
La bóveda occidental es la que mejor ha mantenido los restos de su revestimiento original. Este mortero de cal se presenta cubierto por una capa de preparación de tono castaño muy claro y muy fina, también de cal, sobre la que se dispone una decoración de motivos de ataurique pintada en rojo, azul y dorado en los arcos cruzados (Figura 9). La plementería no presenta más decoración que un filete en tono rojo en su límite, y unos elementos en relieve en su centro, que simulan estrellas y flores, fabricados en yeso, y que tienen una decoración geométrica a base de círculos y vegetal de ataurique similar a la que se representa en los arcos. Respecto a la estructura de la fábrica, descubierta al retirar los revestimientos de las reformas en los sondeos ejecutados, se ha comprobado que está realizada en piedra calcarenita tanto en los arcos, conformados con dovelas, como en los plementos (Figura 10).

Figura 10: Estado final de los sondeos 1, 2 y 3, en los que se han observado tanto las decoraciones originales como el núcleo constructivo de dovelas de piedra calcarenita.

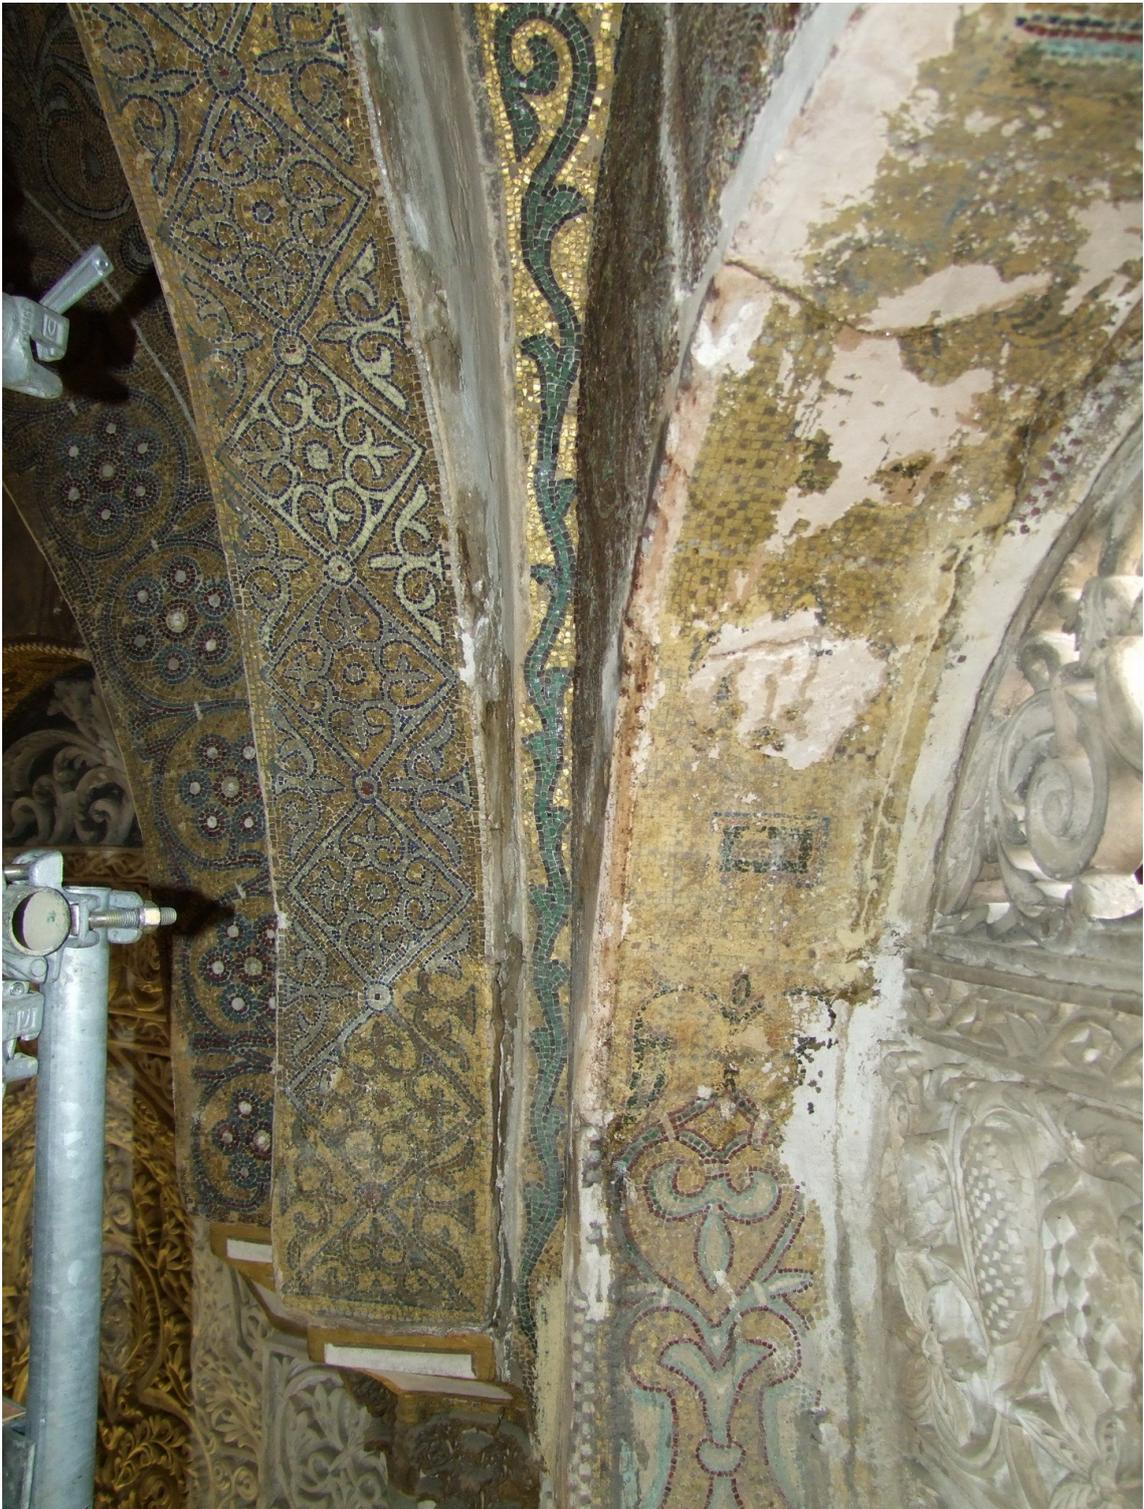
La bóveda central mantiene de su concepción original gran parte del mosaico en un estado de conservación aceptable, aunque diversas restauraciones posteriores lo han reparado principalmente con revestimientos pintados (Figura 11).

Figura 11: Estado de conservación de la decoración en la nervadura de la bóveda central.

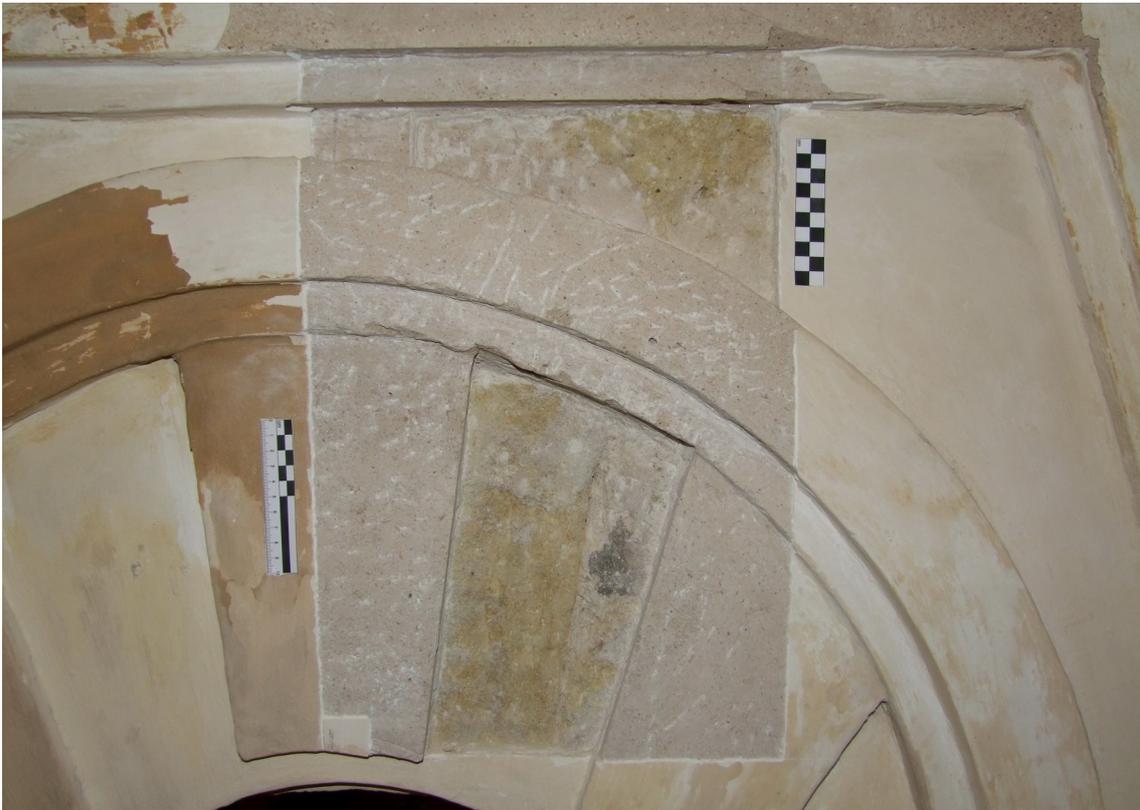
La bóveda oriental es la que presenta un estado más alterado, y prácticamente todos sus revestimientos se deben a reposiciones posteriores, quedando de su fase inicial constructiva el núcleo de piedra que conforma la estructura de la bóveda (Figura 12).

Figura 12: Estado final del Sondeo 15, en el que se aprecian las reformas decorativas decimonónicas que repiten los esquemas califales originales.
