ANUARIO ARQUEOLÓGICO DE ANDALUCÍA 2016

INFORME Y MEMORIA DE LA ACTIVIDAD ARQUEOLÓGICA PREVENTIVA - LECTURA DE PARAMENTOS EN LA SACRISTÍA DE LA IGLESIA DE SAN FRANCISCO SOLANO. MONTILLA. CÓRDOBA.

CAROLINA MARTÍN BLANCO

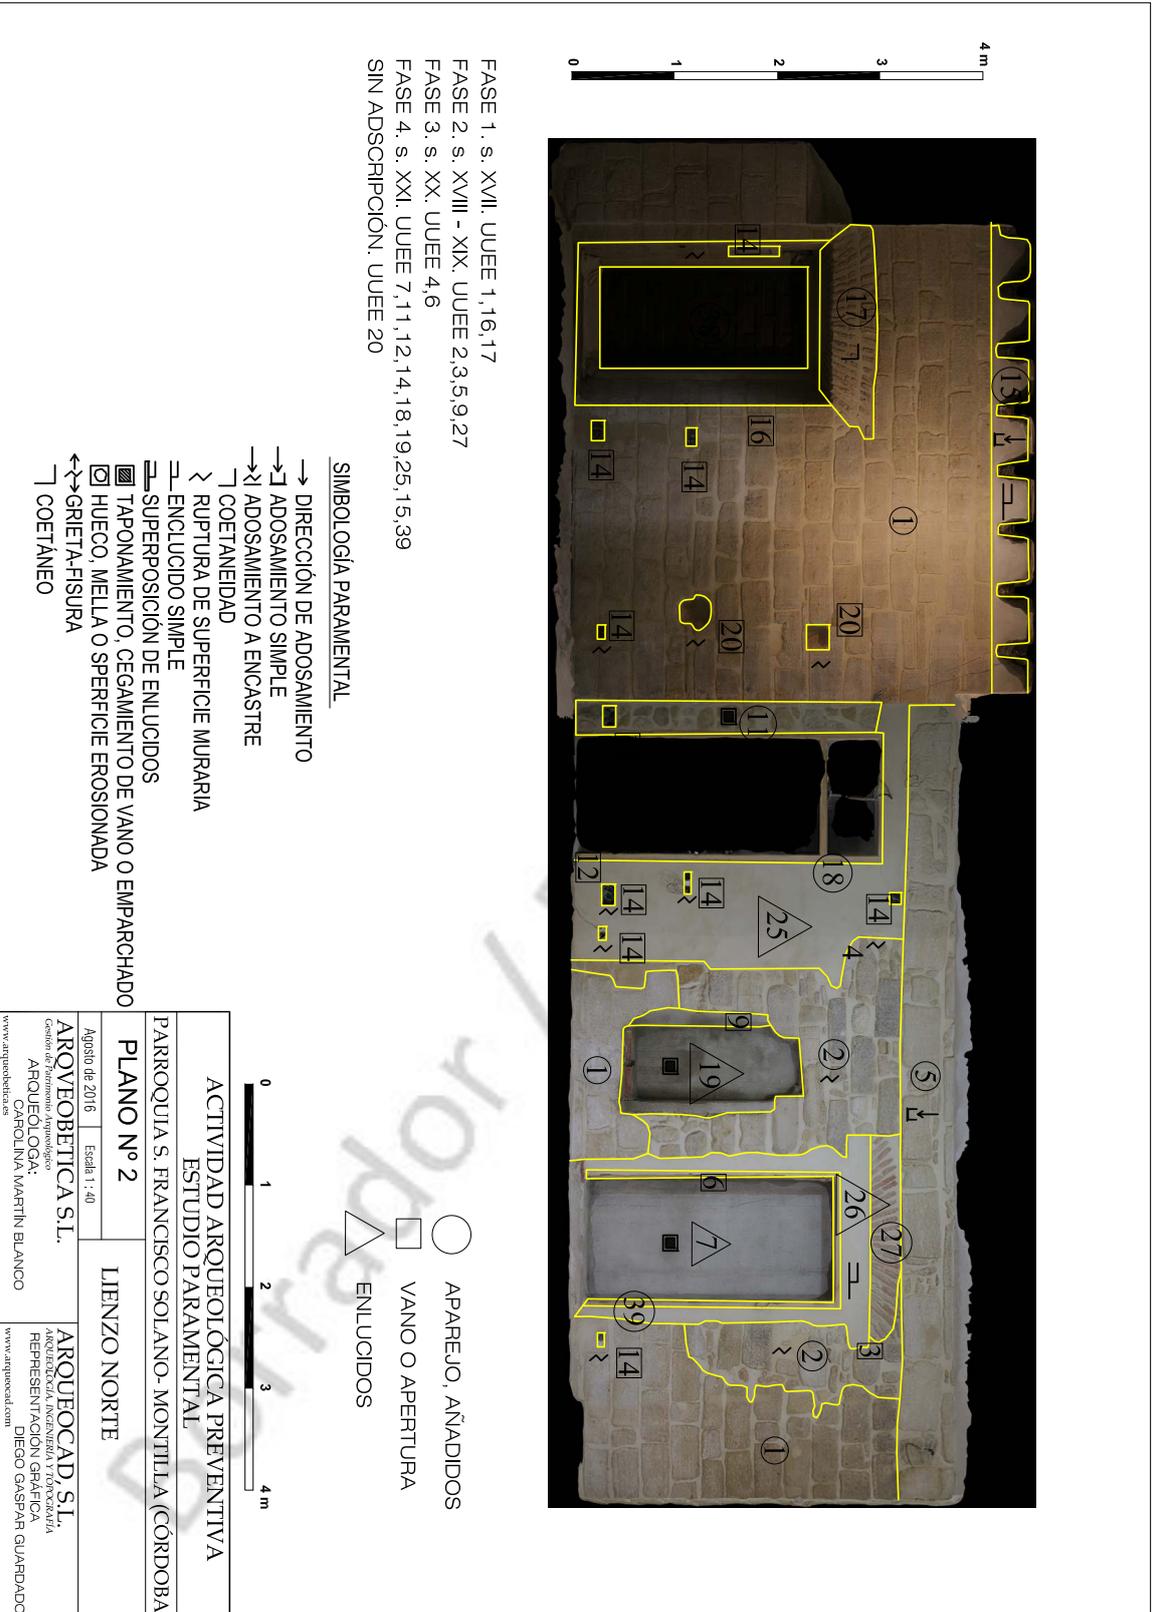
Fig 2-. Lienzo Norte

Lienzo Norte: 7,80 m (desde el sur hasta el retranqueo), 4,65 m (desde el retranqueo hasta el lienzo oeste). Total del muro norte: 12,45 m. (Fig. 2)

Retranqueo en zona Norte: 1,81 m

I.2-. Reforma en el lienzo norte, en su zona más oriental, como consecuencia de la apertura de varios vanos durante las reformas acaecidas a partir del siglo XVIII. Fábrica realizada en aparejo de piedras calizas amarillas de distinta disposición, mucho más caóticas, aunque tendientes a la horizontalidad y el paralelismo de la fábrica anterior y con presencia de ripios de pequeño tamaño mezclados junto con el mortero de arena, cal y arcillas. Las medidas de los sillares varían desde 0,55x0,20 m., 0,62x0,17 m. ó 0,24x0,18 m. aproximadamente (UE 2).

1.1-. Cuadrangulares simples. Encontramos dos de este tipo, una de ellas, del siglo XX y sellada recientemente con motivos de la rehabilitación actual (UE 6) y otra abierta en la actualidad sobre una preexistente posiblemente (UE 12), ambas localizadas en el lienzo norte.

Tipo 2-. Hornacina (UE 9): se trata de un vano abierto en el siglo XVIII que localizamos en la zona central del lienzo norte para colocar la estatua del santo y que fue tapiado durante las reformas del siglo XX con fábrica de ladrillo y revocado en la rehabilitación actual.

Rupturas estructurales y superficiales: Podemos observar una gran ruptura (UE 4) en la parte central del paño norte debido a las diferentes reformas acaecidas en el siglo XX, así como rupturas menores en la totalidad de los lienzos, para la obtención del cableado de la futura iluminación de la sala (UE 4, 31).

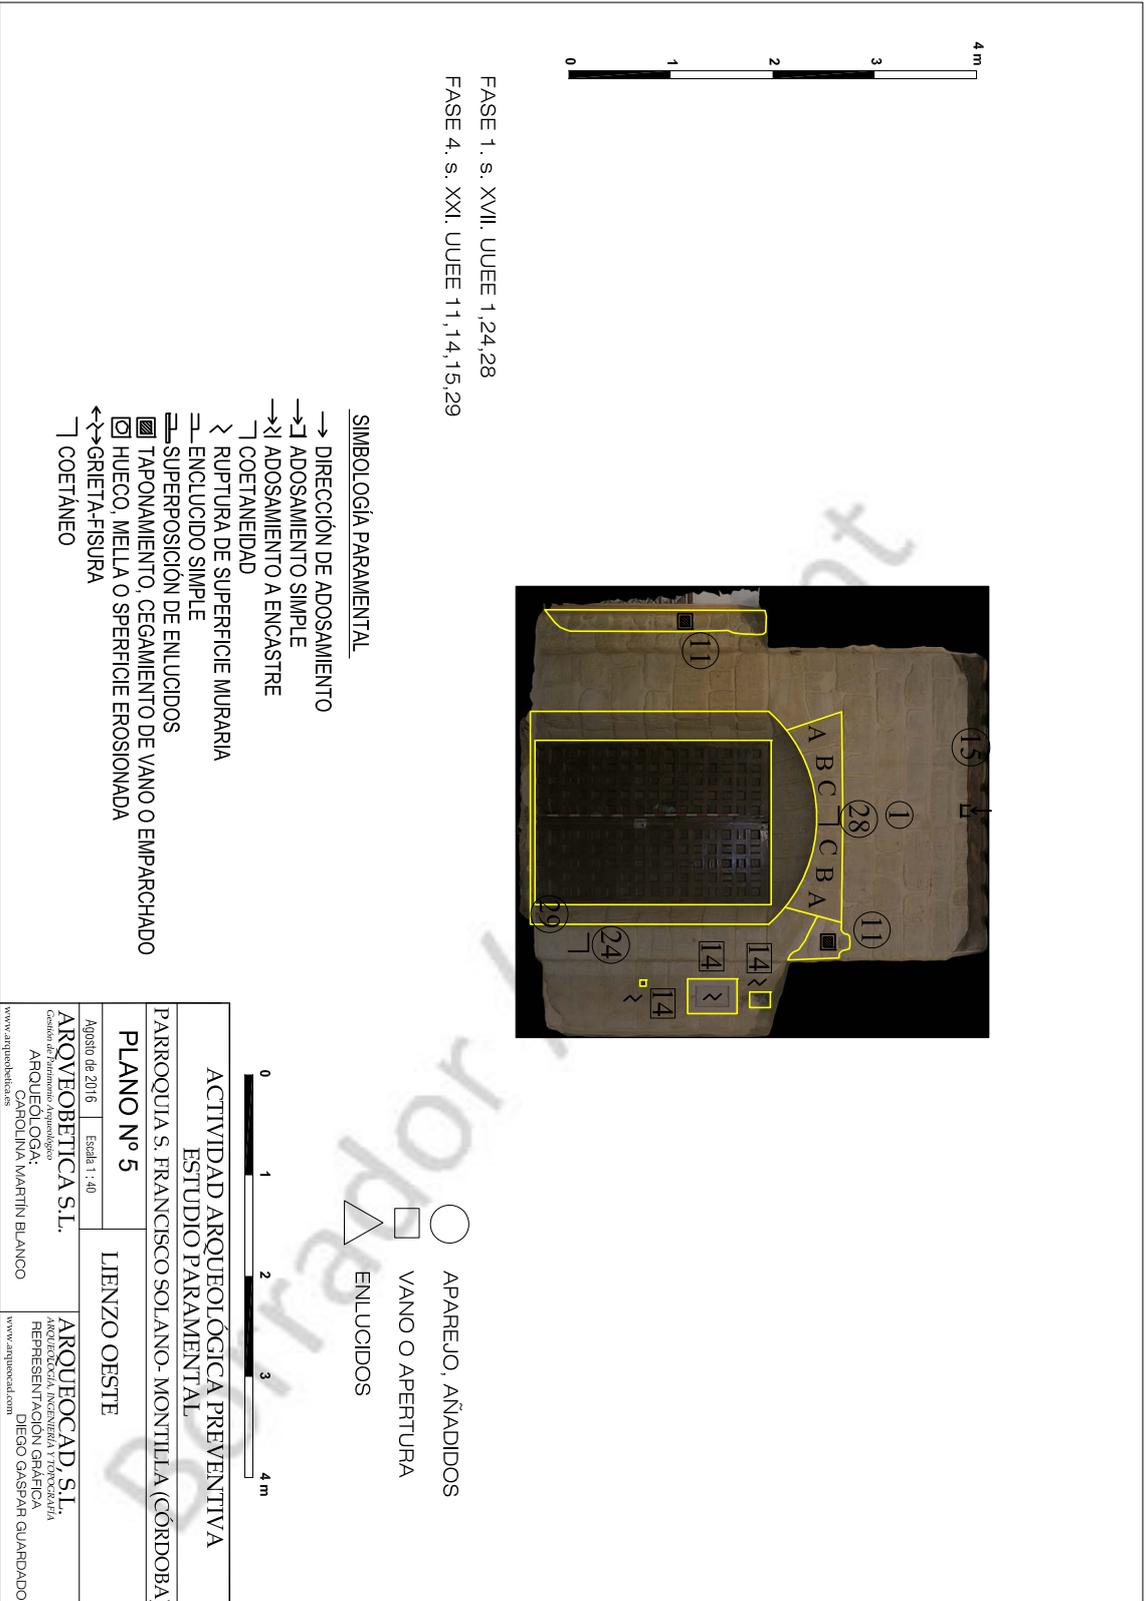
Fig 3-. Lienzo Oeste

Lienzo Oeste: 3,45 m (Fig.3)

1.4.- Con arco de medio punto rebajado: también documentamos dos. La puerta (UE 24) perteneciente al acceso a la zona sur del presbiterio, localizada en el lienzo Oeste. El arco cuenta con 7 sillares dispuestos verticalmente a modo de dovelas configurando una rosca trapezoidal (2,02x0,72 m).

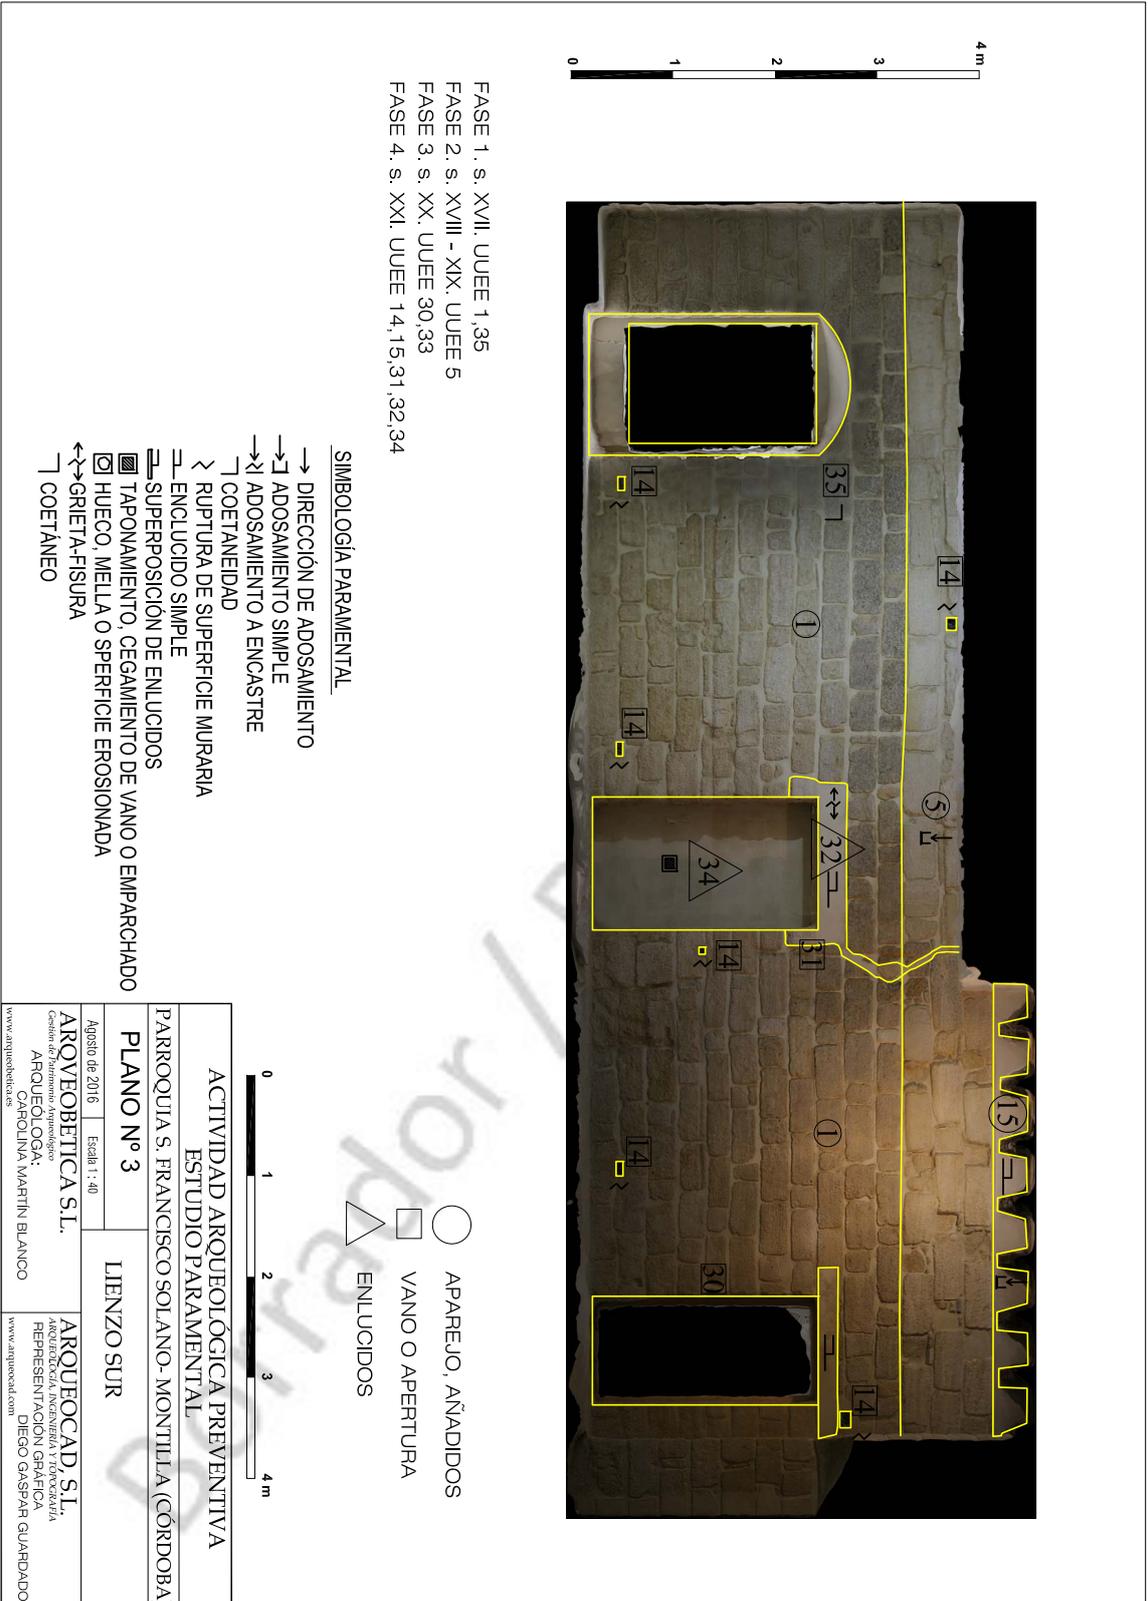
Fig 4-. Lienzo Sur

Lienzo Sur: 12,05 m. (Fig. 4)

1.2-. Cuadrangulares con dintel a costero añadido a posteriori para salvar las cargas físicas del edificio, dentro de las obras del siglo pasado en las dependencias parroquiales como son las UUEE 30 y 33, ambas localizadas en el lienzo sur.

La otra puerta (UE 35) la hallamos en la zona oriental del lienzo sur, con la particularidad de que fue convertida en ventana durante las obras del s. XX (UE 40), para volver a ser reabierto como puerta en la rehabilitación actual.

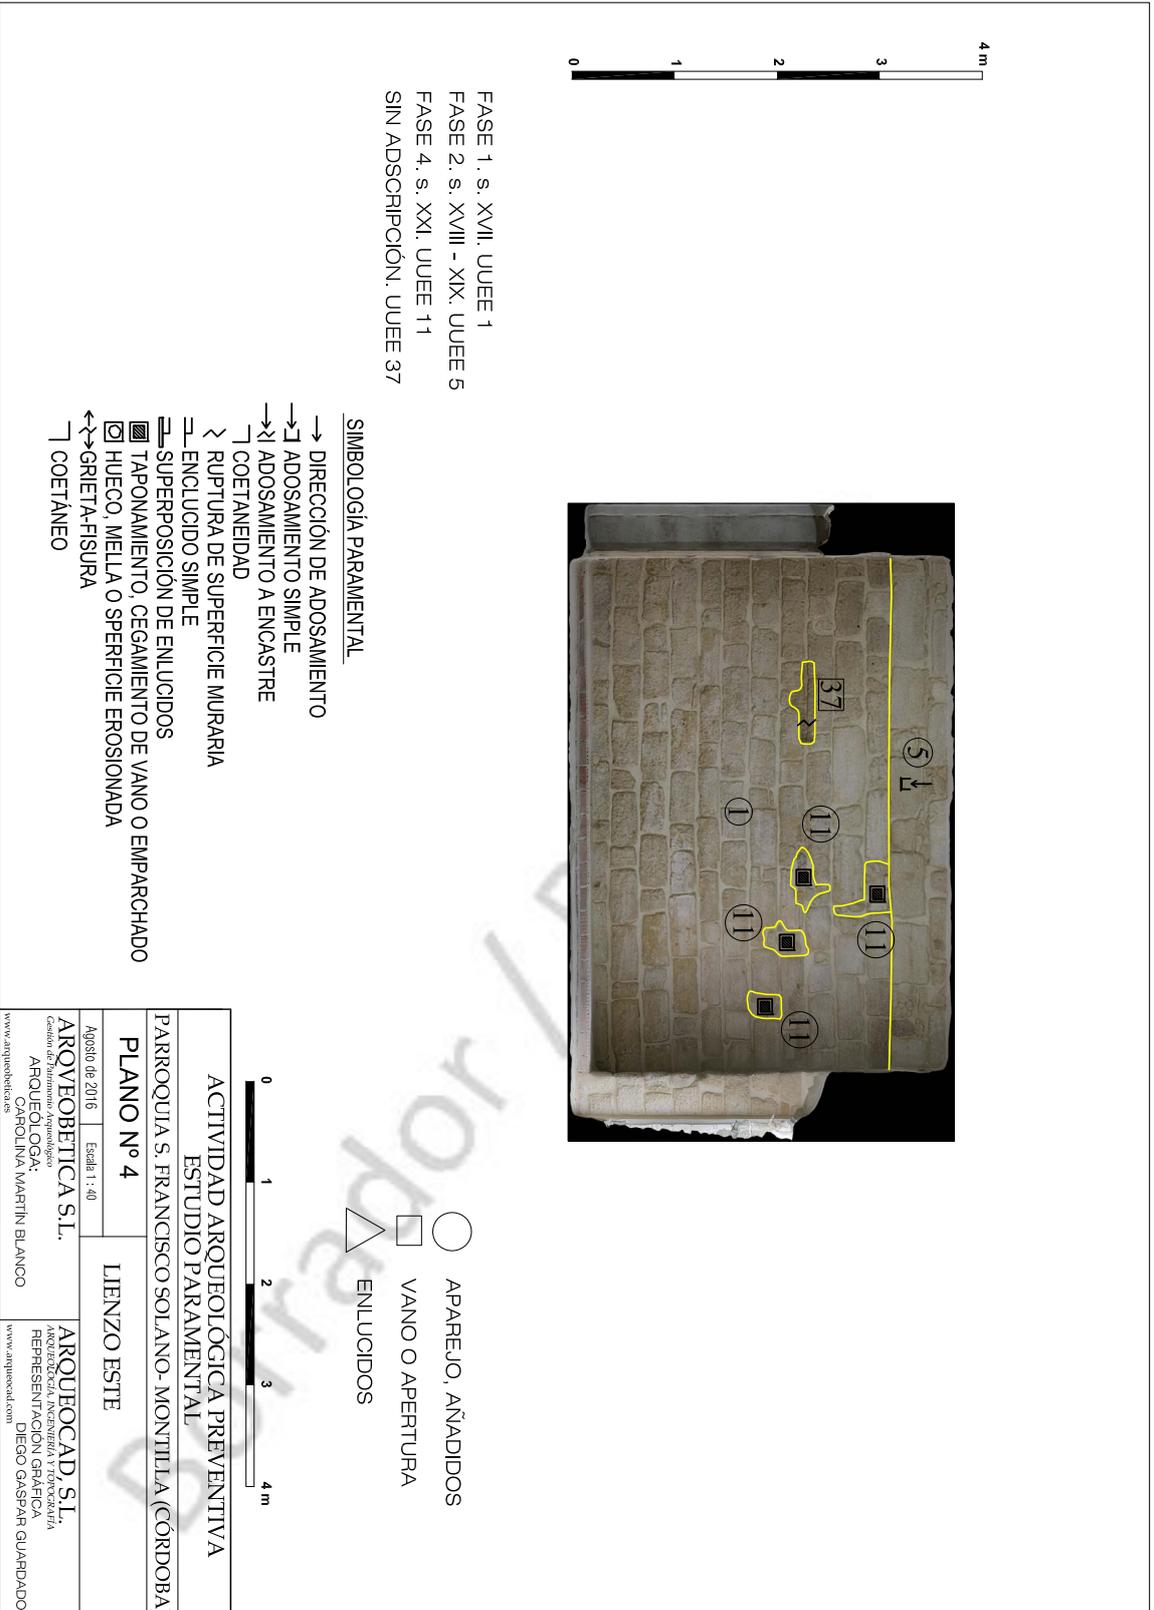
Fig 5-. Lienzo Este

Lienzo Este: 5,04 m. (Fig. 5)

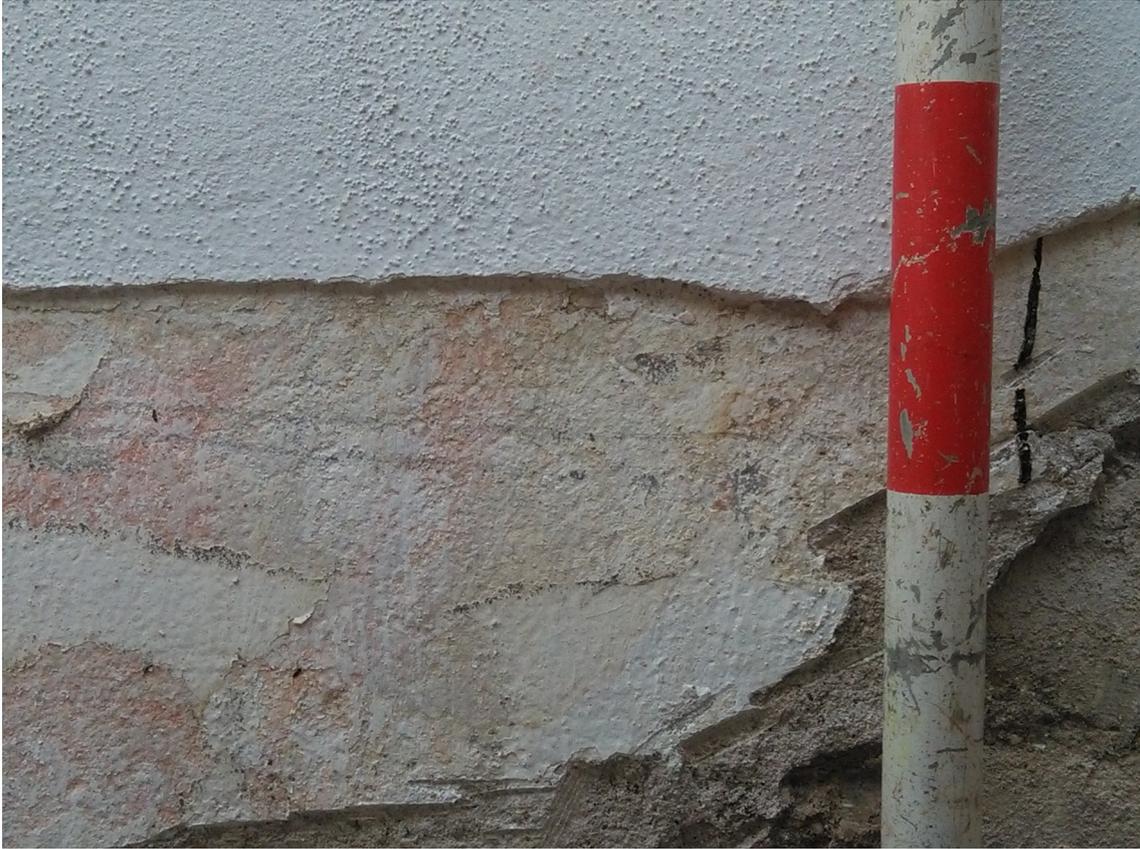
Lám I-. Morteros

Morteros (Lám I): Existen dos tipos:

1-. El estructural, que sirve de base para la construcción de los muros y también de unión para el asentamiento de los bloques de piedra o ladrillos. Dentro del mortero estructural destacamos y diferenciamos el de las estructuras más antiguas (UE 1, 17) que son de mala calidad, muy deteriorados y en el mayor de los casos con una pérdida importante de masa y que están constituidos esencialmente de cal aérea por mezclas de

arena y yeso. Por otro lado, el mortero estructural de las estructuras del XVIII en adelante que están constituidos por cal hidráulica y posteriormente por cementos.

2-. El decorativo, que constituye el material de revestimientos y estucados que además de una función meramente estética, protegen a los elementos constructivos de la intemperie. En nuestro caso, estos morteros, a causa de la humedad se han ido desintegrando y en la práctica totalidad de los casos es revestido por otro de naturaleza más moderna, llegando incluso al encalado de etapas más recientes (21A, 21B, 21C).

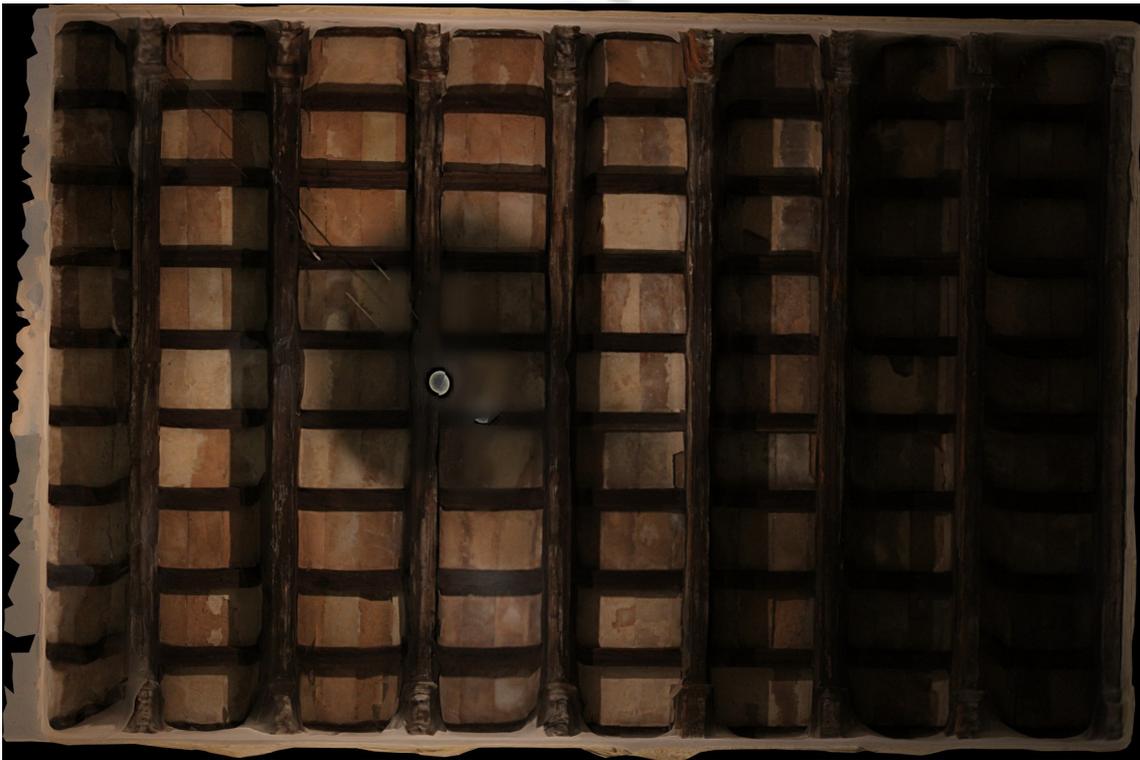
Lám II-. Techumbre

Techumbres (Lám II). Mientras que las cubiertas de las naves del templo se resuelven mediante tejado, las dependencias parroquiales lo hacen mediante cubierta plana. Dentro de la obra de rehabilitación, además, se puede observar que en el espacio que ocupaba anteriormente el despacho parroquial, se introduce un artesonado de madera noble (UE 15) de época reciente, quedando integrado en la nueva Sacristía.

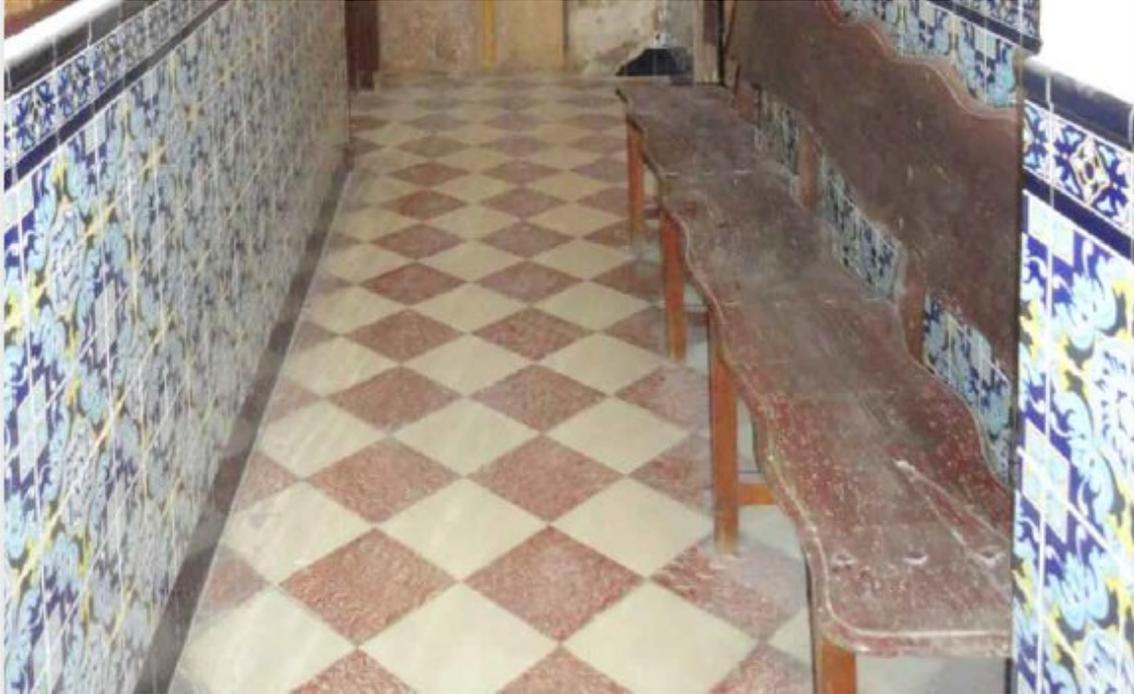
Lám III-. Solería y Azulejería

Solería (Lám III). Encontramos dos tipos de pavimento. El primero correspondiente a la antigua sacristía y que consiste en un terrazo que alterna la losa en color rojo con la blanca, mientras que el suelo del despacho parroquial consiste en losa hidráulica también bícroma en rojo y blanco conformando dibujo geométrico.

Azulejería (Lám IV). Zócalo de azulejería que recorre la totalidad de las paredes de la estancia. Se trata de un azulejo polícromo azul y amarillo sobre blanco con motivos vegetales y geométricos, típico de las estancias andaluzas.
