# ANUARIO ARQUEOLÓGICO DE ANDALUCÍA 2016

# “PUENTE ROMANO” DE LA MALAHÁ, GRANADA. INTERVENCIÓN ARQUEOLÓGICA PREVENTIVA

ANA TAPIA ESPINOSA  
M<sup>a</sup> OLIVA RODRÍGUEZ ARIZA

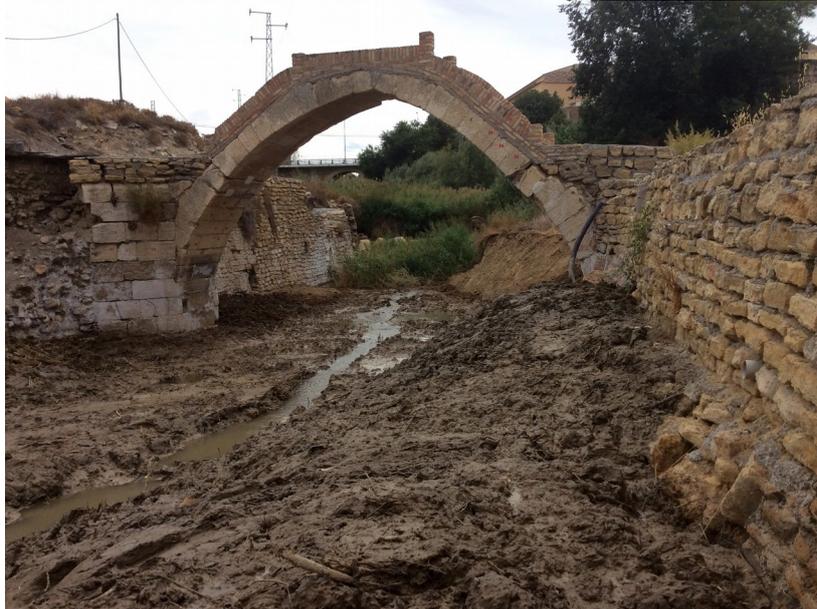
Lám. I. Estado del puente y su entorno una vez que se había realizado el encauzamiento

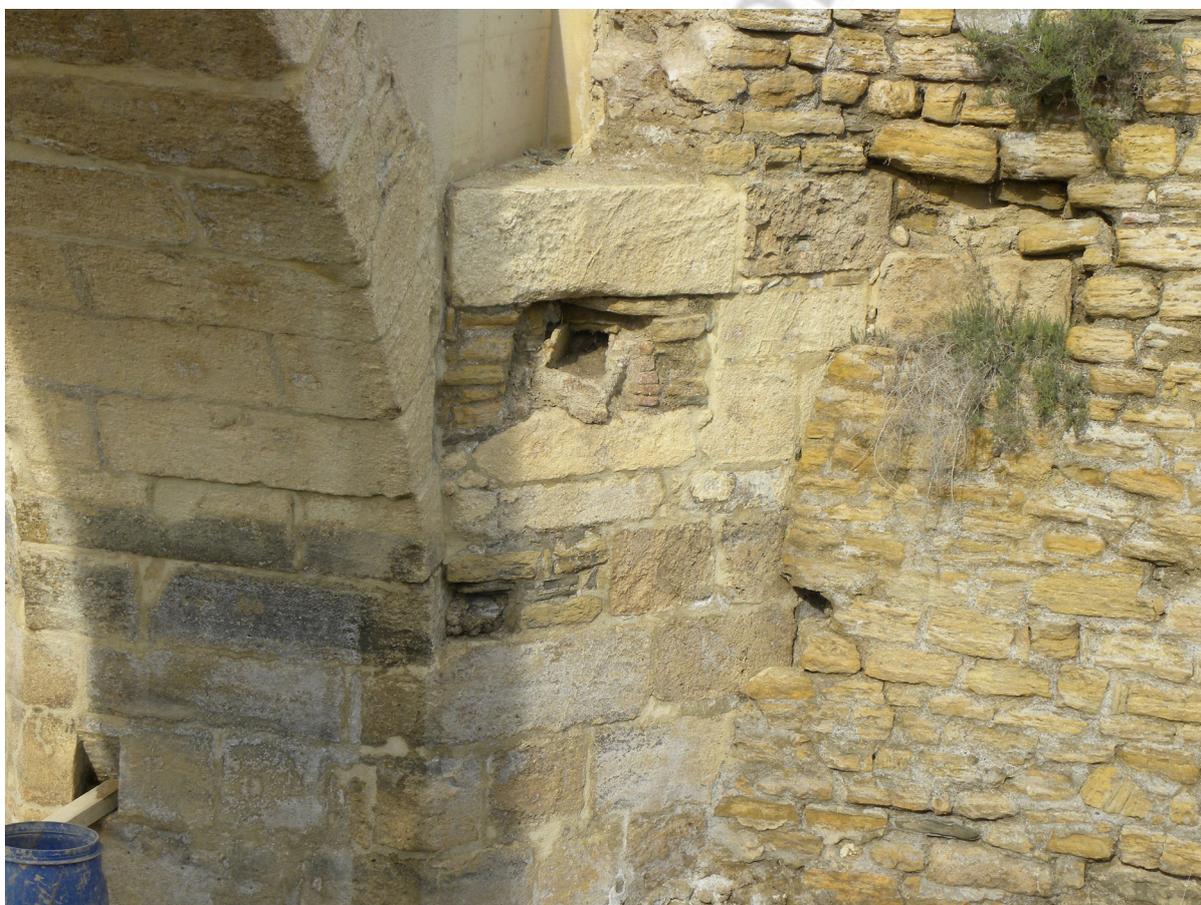
Restos de canal y tornapunta o pie de amigo que la sustentaba (fotografía de la izquierda).

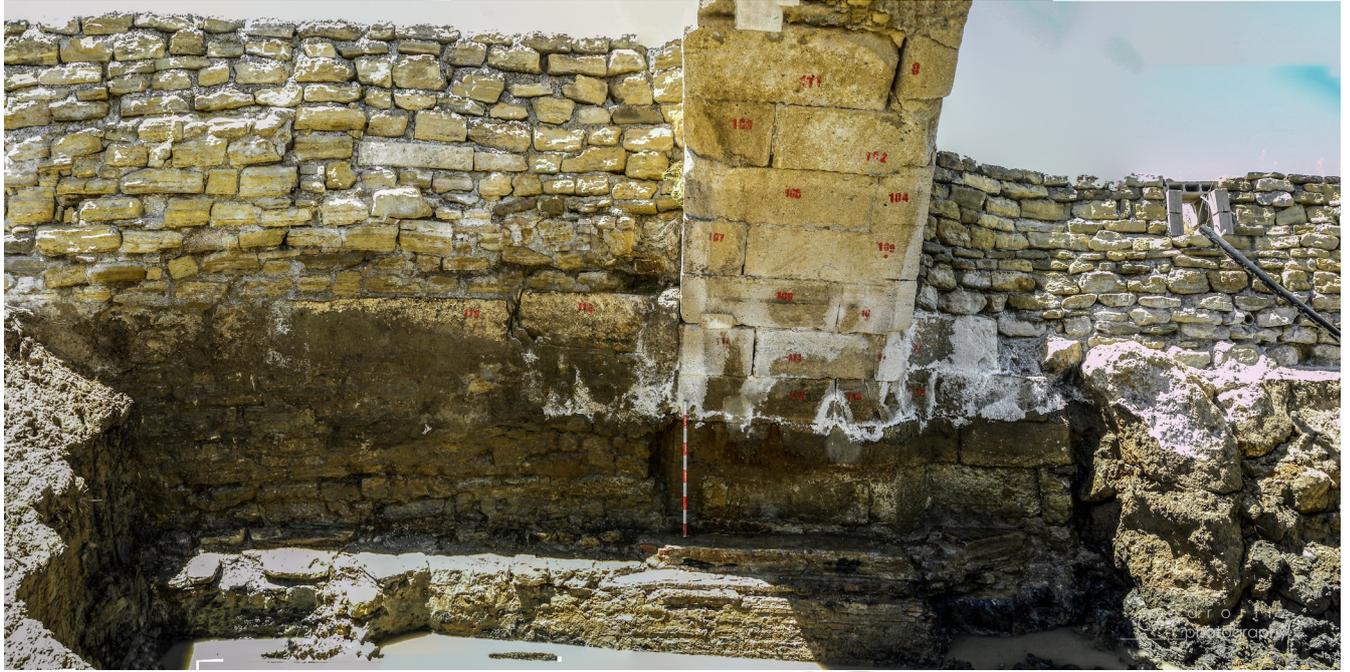
Esta nueva fábrica se ha conservado en mejor estado en el lateral izquierdo (oeste) puesto que aquí se había acumulado un gran paquete de sedimento de arrastre de considerable potencia producto de sucesivas acumulaciones. La base del estribo derecho se encontraba muy deteriorada con gran pérdida de material producto del continuo flujo de agua, puesto que el cauce ha tendido a circular pegado a este lateral.

Estribo y manguardias del lateral izquierdo (oeste) una vez realizada la excavación para la zapata

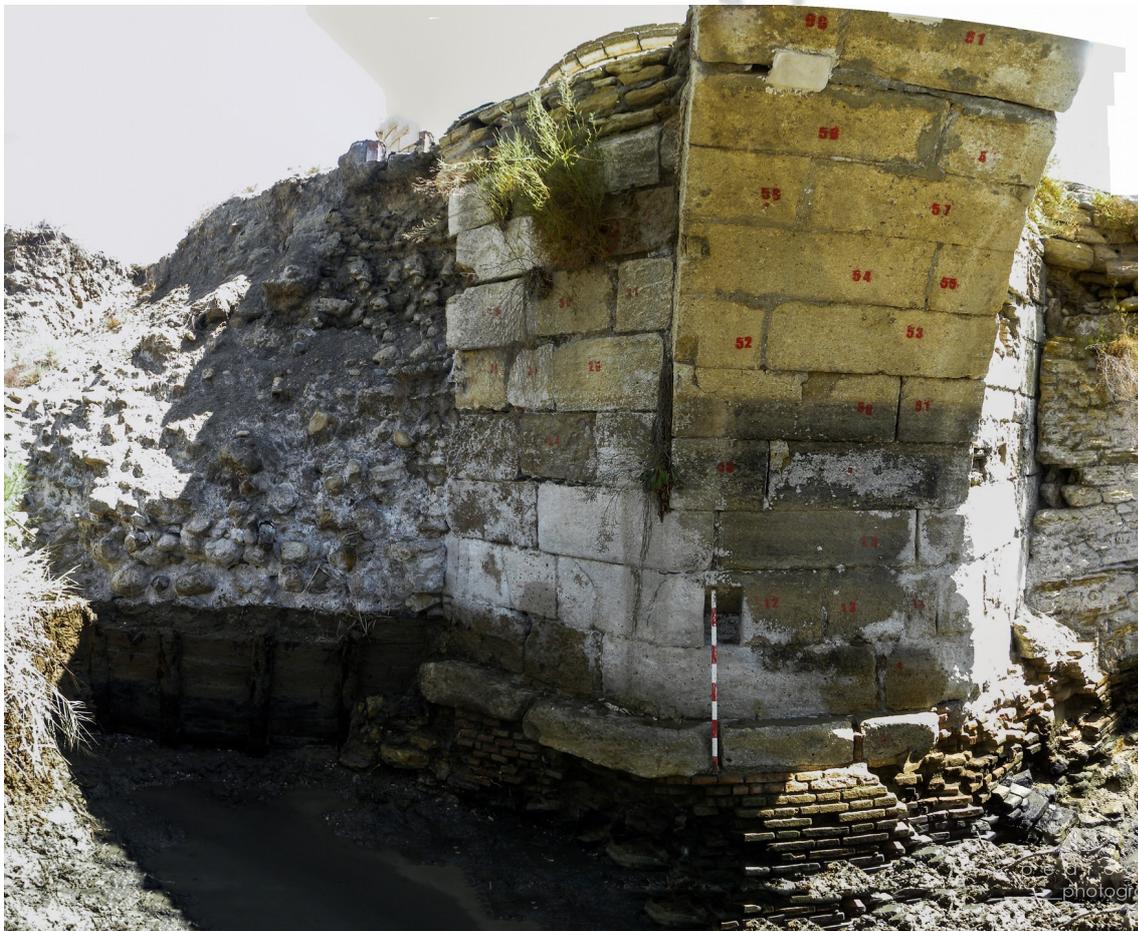
lavado de las juntas entre ladrillos por filtraciones a lo que se une el enraizamiento de vegetación, especialmente en el apoyo derecho, lo que ha provocado grietas y fisuras en el resto de la estructura.

Estribo derecho (este)
