# ANUARIO ARQUEOLÓGICO DE ANDALUCÍA 2016

# ACTIVIDAD ARQUEOLÓGICA PREVENTIVA EN EL CORTIJO DE TERCIA (SEVILLA)

Alvaro Jiménez Sancho

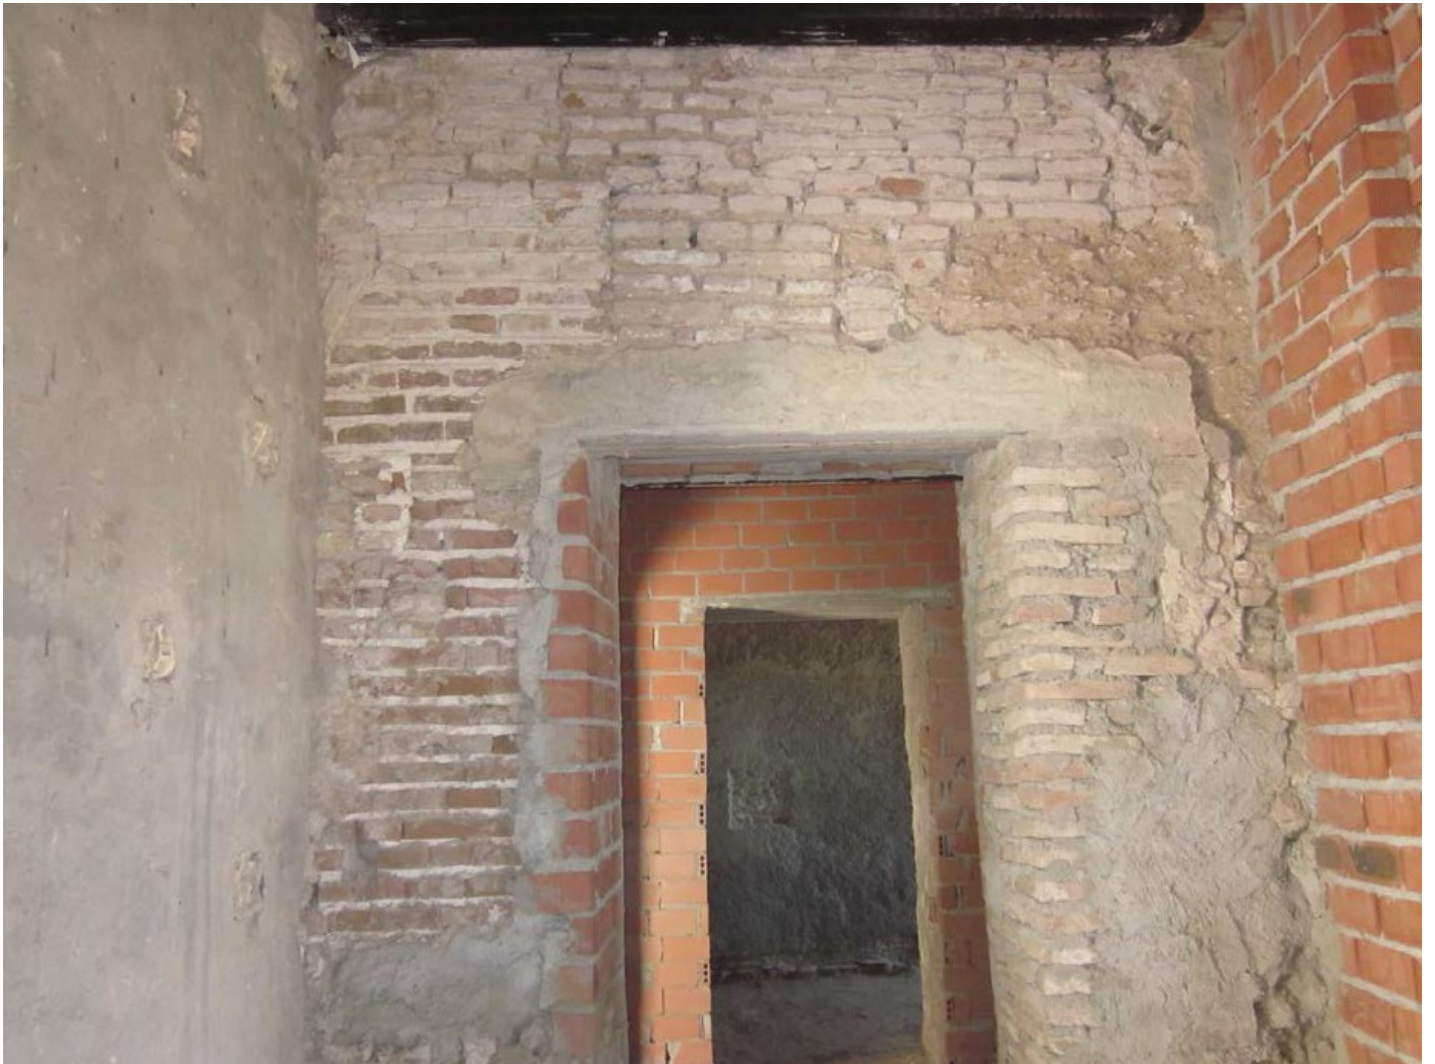
Otro muro construido con fábrica de tapial y cadena de ladrillo es el paramento 18, que precisamente es continuación de 7, por lo que relacionamos dicha alineación, con una misma construcción. Sin embargo, entre ambos se conserva el muro 21 que ya vimos que era cortado por 18.

Figura 1. Imagen de la fábrica 21 (izquierda) y su rotura por el muro 18 (línea roja).

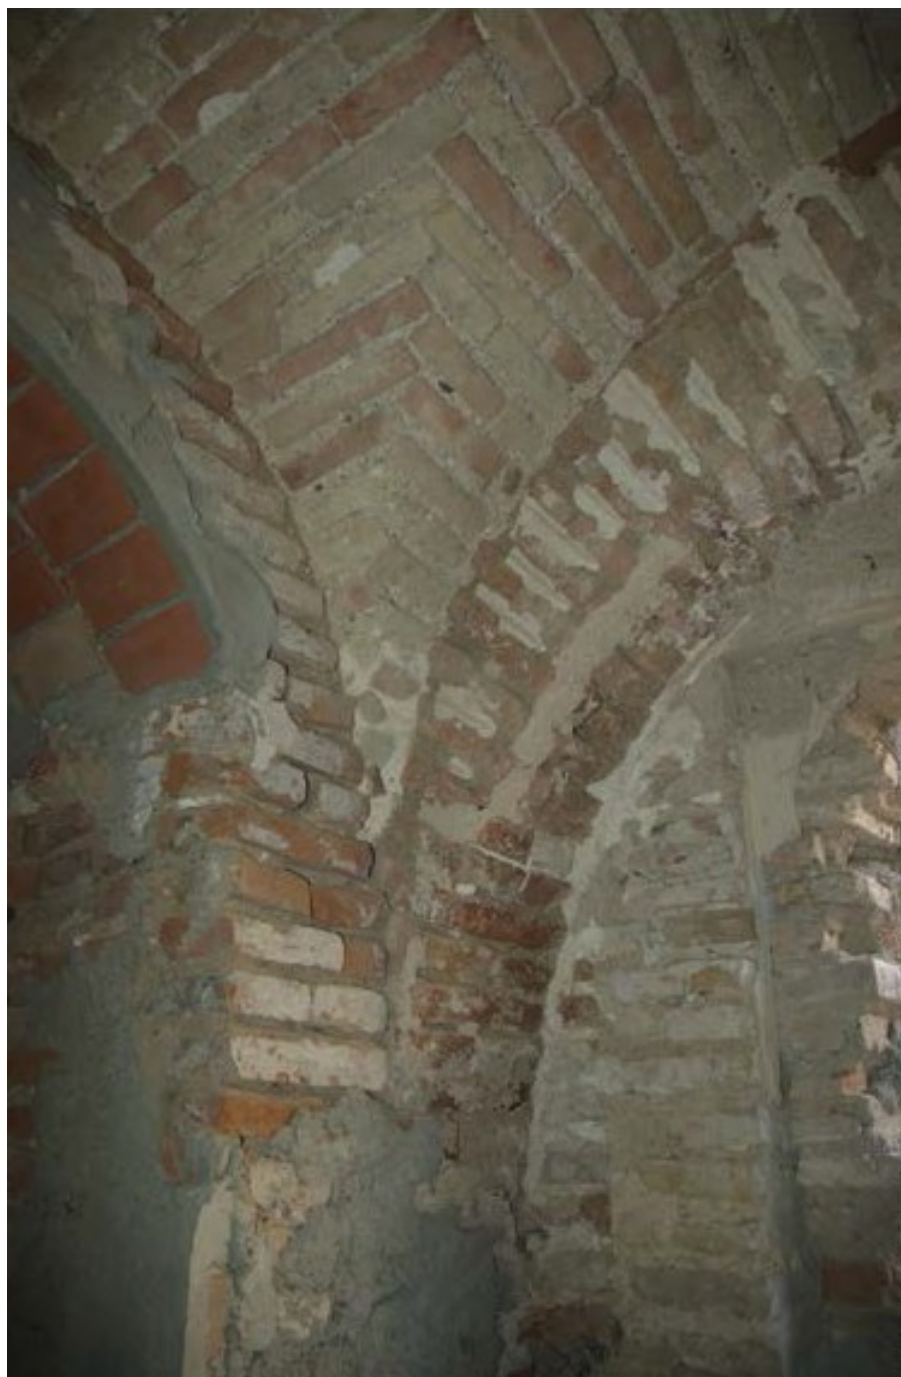
El muro 12 traba con la fábrica reseñada (ue21), pero una puerta y un parcheado recientes enmascaran esta continuidad. Surge aquí una contradicción que luego analizaremos, pues las hiladas superiores del muro 12 se adaptan al arranque de la bóveda de arista, lo que significaría posterioridad o coetaneidad a lo sumo, sin embargo, en el lado contrario (ue19) la secuencia parece distinta.

Por la cara interna del vano de acceso a la sala 9, se encuentra un arco de medio punto (ue 25) cuyo aparejo es muy similar a 21 y dado que su imposta traba en la unión de 21 y 12 pertenecería a esta fase.

Figura 2. Contacto dentro de la estancia 9. A la izquierda traba entre 12 y 21, y se define el arco 25. La mocheta actual y las bóvedas de arista son posteriores

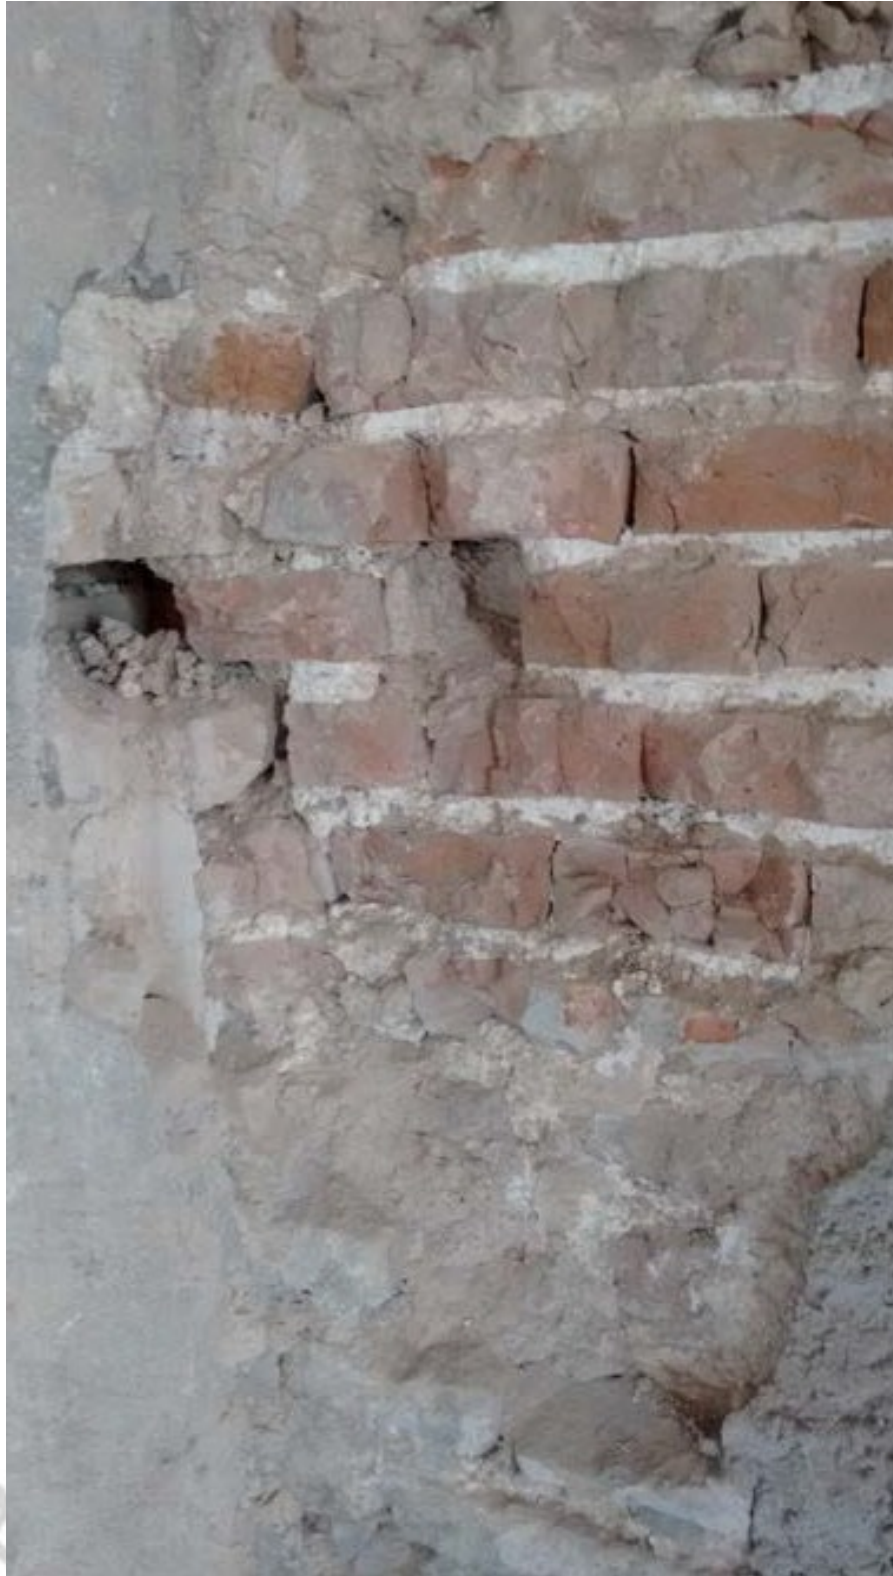
Figura 3. Contacto entre 21 y 5 desde la estancia 4.

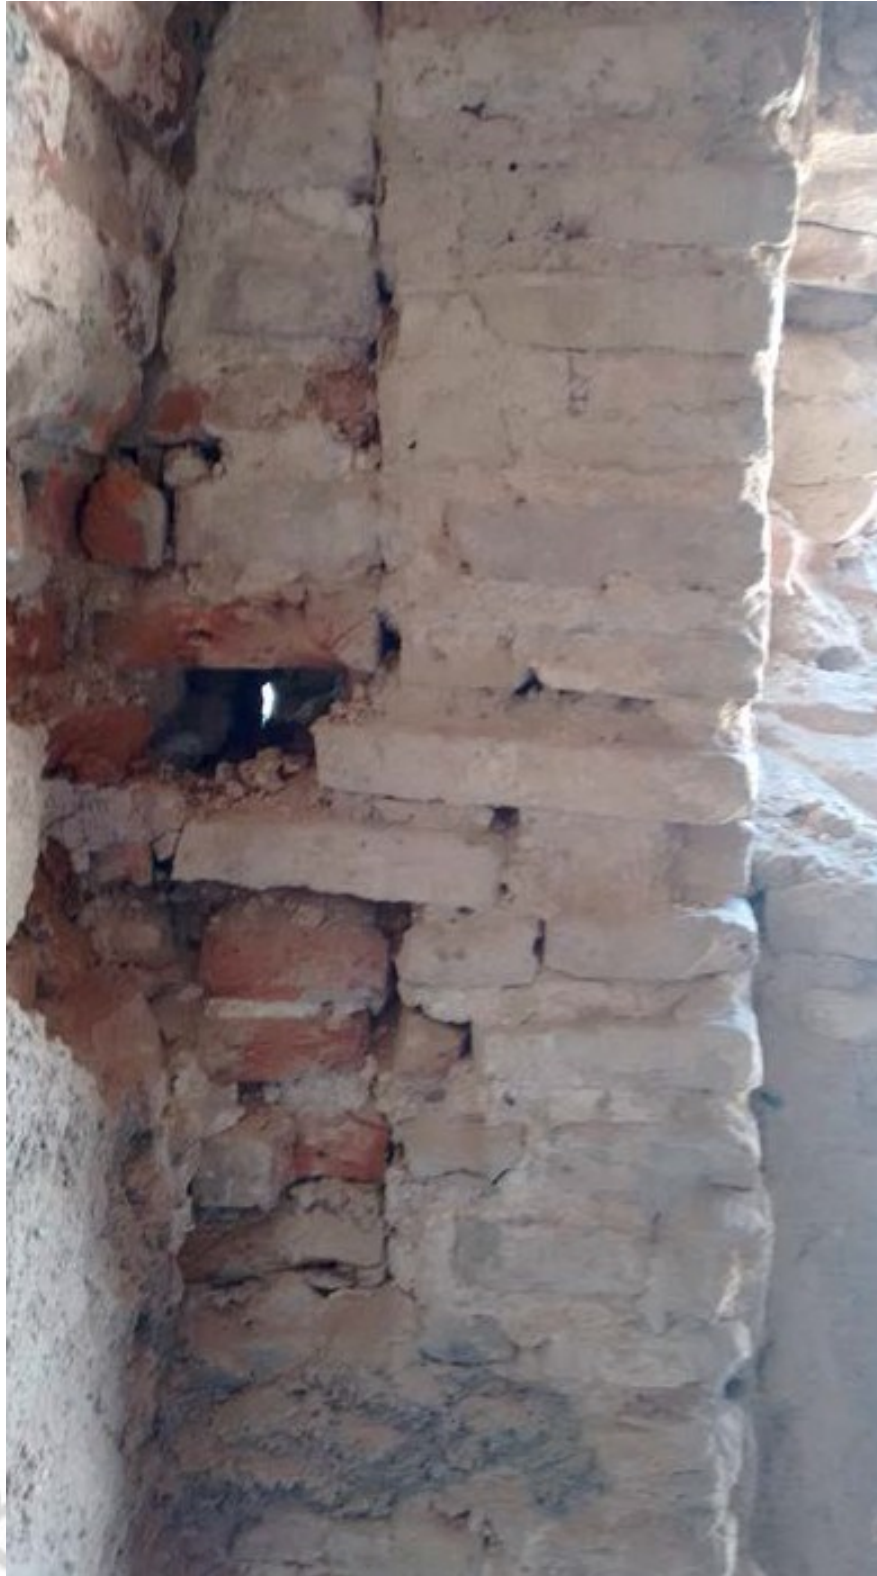
En este mismo punto se constata como a la mocheta original de 21 se le adosa una nueva jamba (ue22) perteneciente a la fase 2.

Figura 4. Contacto entre 21 y 5 desde la estancia 9, aquí se observa el adosamiento primero de la nueva mocheta 22 (fase2), y a esta en “L” el muro 5.

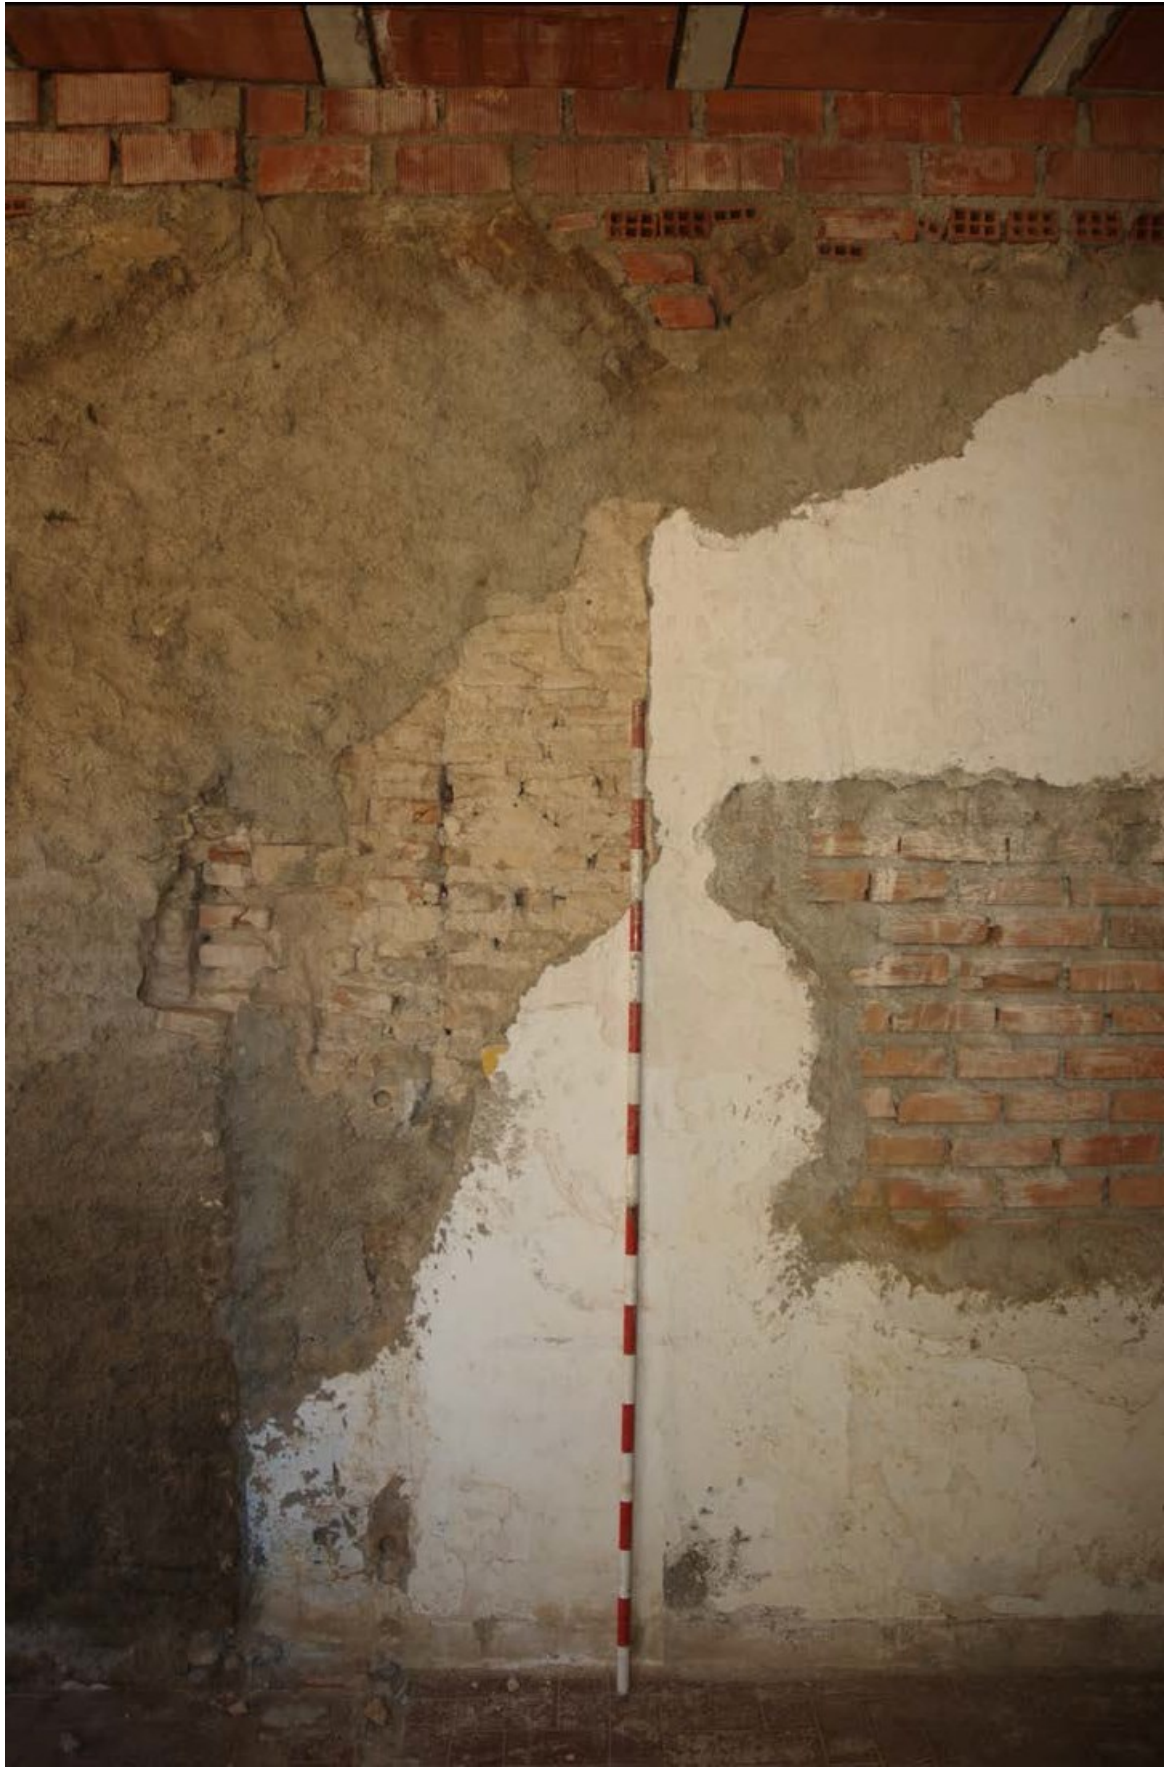
De todos los muros conservados e investigados destaca la arquería oculta en el muro norte (ue8) del patio 3. La ubicación de una calicata en la cara interior de dicho paramento ha permitido detectar 3 arcos de medio punto sobre pilares de ladrillo. Los pilares tienen unas dimensiones en planta de 50 cm. La distancia de eje a eje de estos soportes es de 3.14 m, y una altura interior de 3 m. Se documenta un alfiz realizado en la propia fábrica de ladrillo que define una moldura vertical en los pilares, uniéndolo con el alfiz aladaño. El aparejo es de buena calidad, pese a que el mortero es de tierra y cal. Se constata la existencia del tercer arco hacia el Oeste, interpretando que llegaría hasta lo que hoy es el contacto con el muro 4. En el extremo contrario, el último arco llegaría hasta el contacto con el muro 7. Resulta por tanto una galería de 5.5.m.

Figura 5. Restos del pilar y la rosca del arco central.

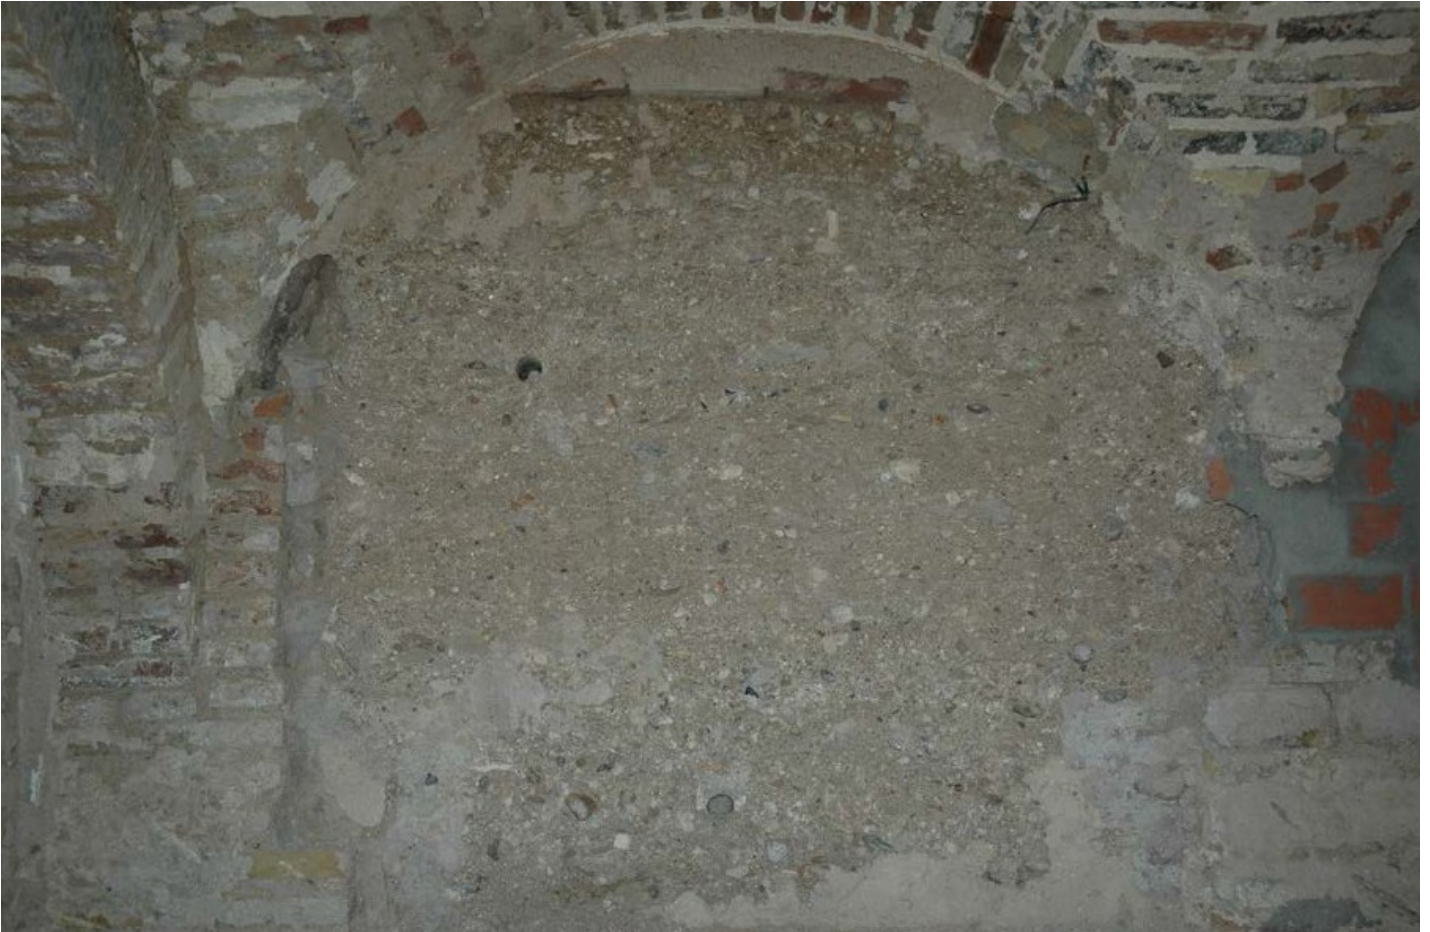
se mantenía. En relación a la contradicción que veíamos respecto a la bóveda, aquí parece evidente que el arranque de la misma corta y se encaja en el cajón de tapial de 19.

Dada la afección de la bóveda al tapial del muro 19, entendemos que se construyó en una fase posterior. Sin embargo, la complejidad para construirla en un espacio preexistente supuso la reparación de los muros previos afectados, Así se explicaría la adaptación de las hiladas superiores del muro 12. Nada más podemos decir de este elemento formado por dos tramos de bóveda de ladrillo.

Figura 6. Imagen de la bóveda encajada en el tapial del muro 19.

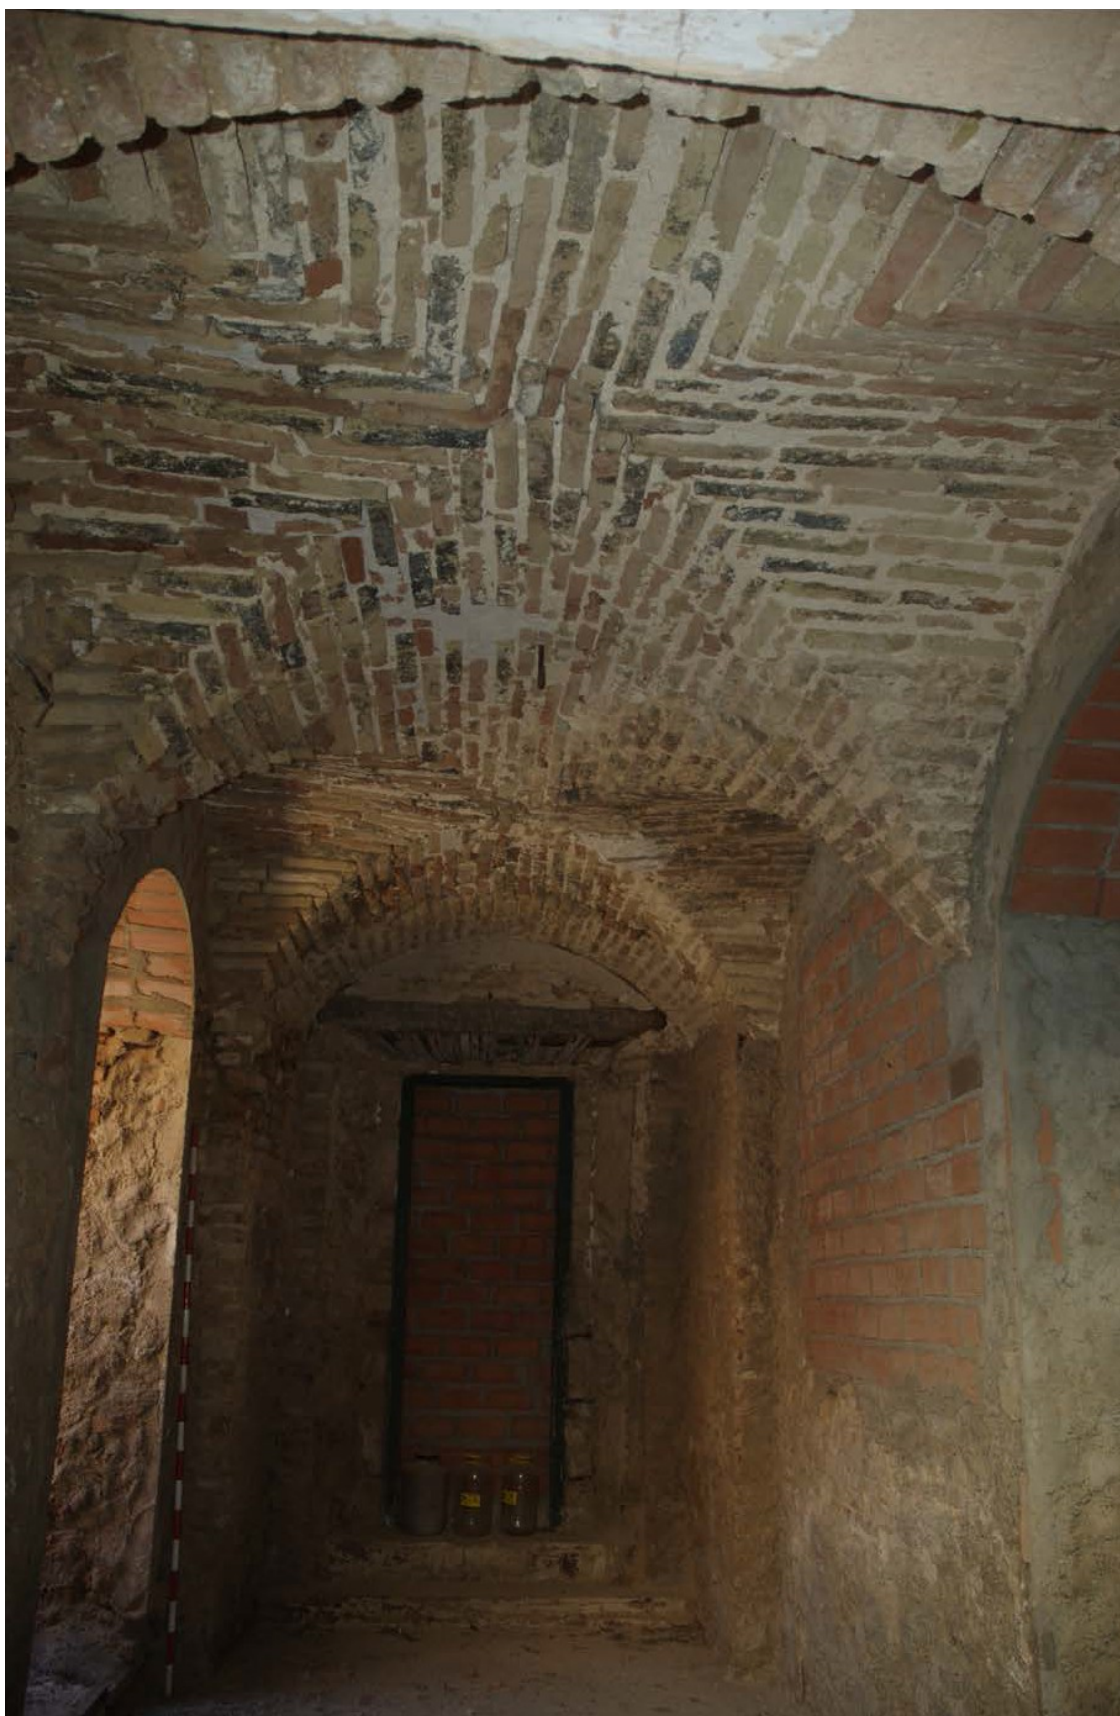
Figura 7. Estancia 9. Al fondo, puerta tapiada que comunicaba con el patio empedrado central.
