ANUARIO ARQUEOLÓGICO DE ANDALUCÍA

ACTIVIDAD ARQUEOLÓGICA PUNTUAL DE APOYO AL PROYECTO DE RESTAURACIÓN, SONDEOS ARQUEOLÓGICOS Y ANÁLISIS DE ESTRUCTURAS EMERGENTES, EN EL CONVENTO DE SAN FRANCISCO, PLAZA DE SAN FRANCISCO S/N (VÉLEZ-MÁLAGA)

Montserrat Cuenca Muñoz

Alejandro Pérez-Malumbres Landa

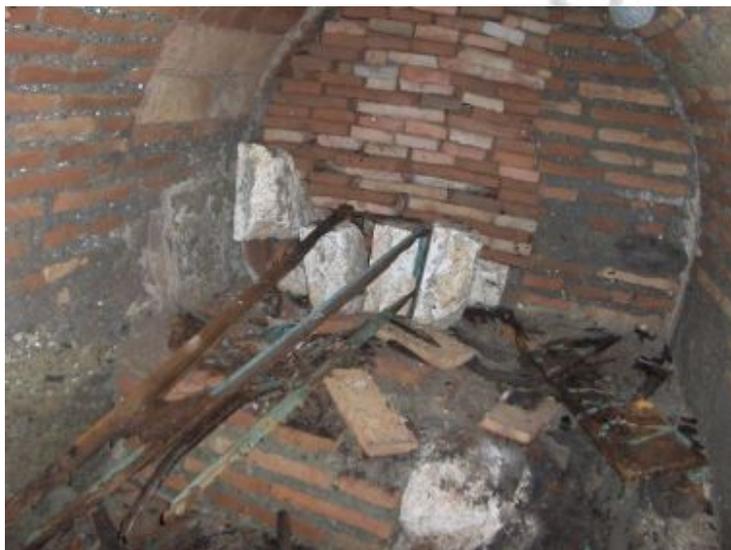
Interior de la cripta

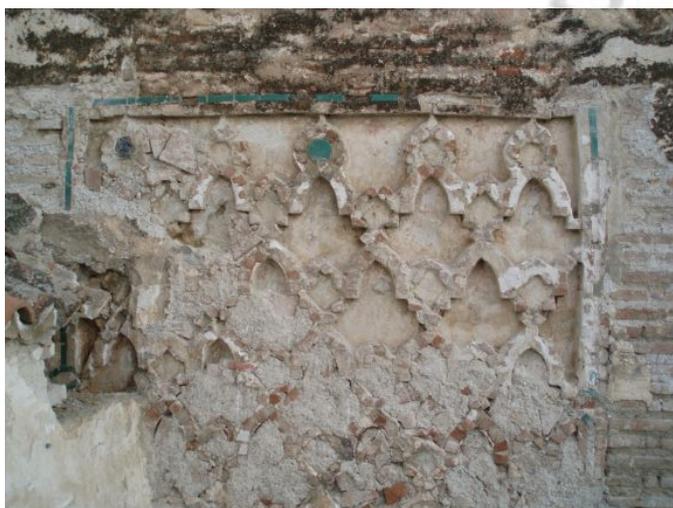
los paños de sebka

Eliminación de la capa de mortero que cubría

En el exterior y concretamente en la planta primera del edificio se ha documentado la existencia de paños decorados con ladrillos haciendo un patrón de sebka. Se ha actuado

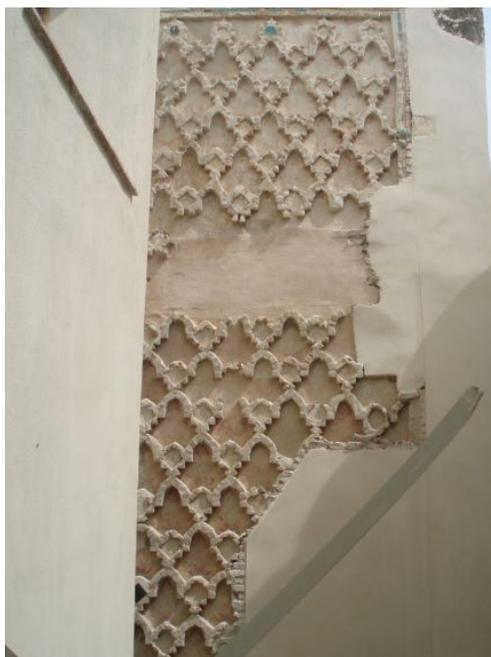
en el exterior para confirmar su estado de conservación de esta decoración mural, y se ha recuperado sólo parte de los paños de sebka, dando un aspecto inédito a la torre. No se ha podido realizar en la planta baja debido al nuevo paramento que se realizó para reforzar la posiblemente para evitar el colapso de dicha torre. Con el objeto de no alterar la imagen externa del conjunto consolidado, de estilo barroco, no se ha procedido a la recuperación total de la torre alminar en la parte superior de los paños de sebka, siendo posible que se encuentren restos en mejor estado en otros paños.

Paños de sebka restaurado

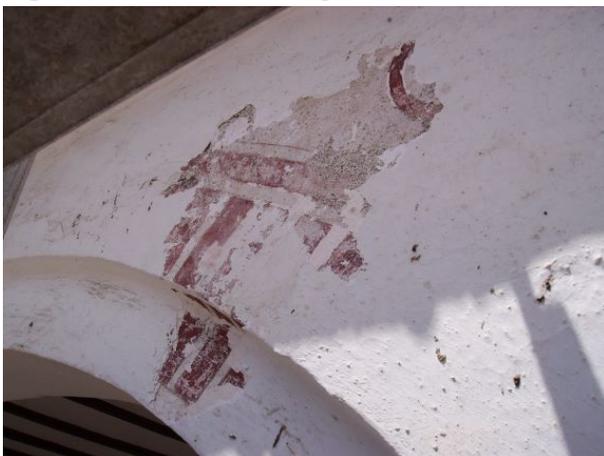
Cabe destacar la pérdida total del mortero y las pinturas originales en la cara Este del claustro y su posterior sustitución por una capa gruesa de cemento encalado. Encontramos, asimismo, numerosos parches de cemento en varios puntos del claustro, especialmente en las esquinas donde descansan cuatro grandes focos y en la cara Oeste,

donde la mitad de los arcos fueron recubiertos por completo con dicho material.
