ANUARIO ARQUEOLÓGICO DE ANDALUCÍA 2015

ACTIVIDAD ARQUEOLÓGICA PUNTUAL PARA LA EJECUCIÓN DEL PROYECTO DE CONSOLIDACIÓN Y PUESTA EN VALOR DEL YACIMIENTO `TERMAS ROMANAS DE SANTA MARÍA'. ANTEQUERA. MÁLAGA.

Manuel Romero Pérez¹

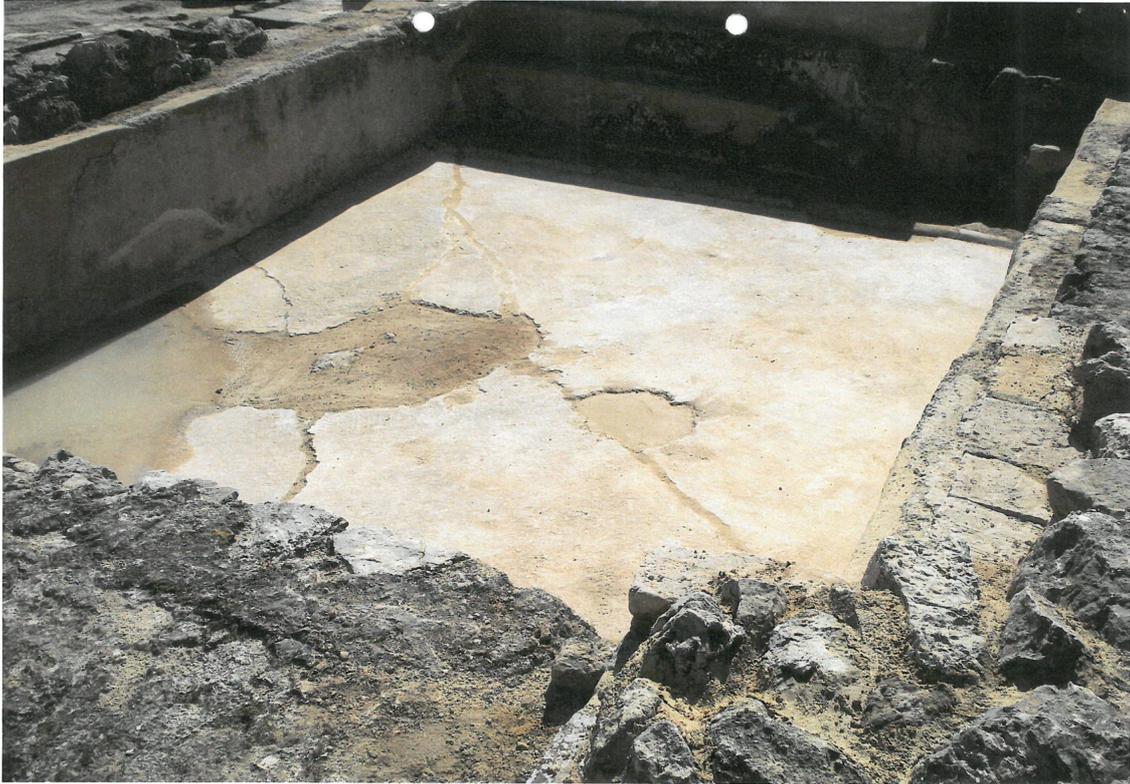
Figura 2

Fig.2 Estructura nº 1. *Frigidarium*

Se comenzó saneando la piscina de agua fría de vegetación, tierra y escombros, identificando y separando los diferentes materiales arqueológicos esparcidos. Se han rellenado los vacíos de los muros laterales con mortero de cal con el objetivo de dar uniformidad y protegerlos de la constante erosión que sufren. De igual forma se hizo con el banco de piedra situado al Norte y en el suelo. La parte del muro superior se ha reintegrado con el material arqueológico identificado separado claramente del original (dos hiladas de ladrillo superpuestas *por opus incertum*). En el lado Sur se ha consolidado las escalinatas que flanquean el surtidor de agua, el rodapié y el sillar que formaba la unión con el muro este con el objetivo de hacer más accesible su

funcionalidad. Se ha hecho una reintegración puntual de fisuras y pequeños volúmenes con mortero hidráulico.

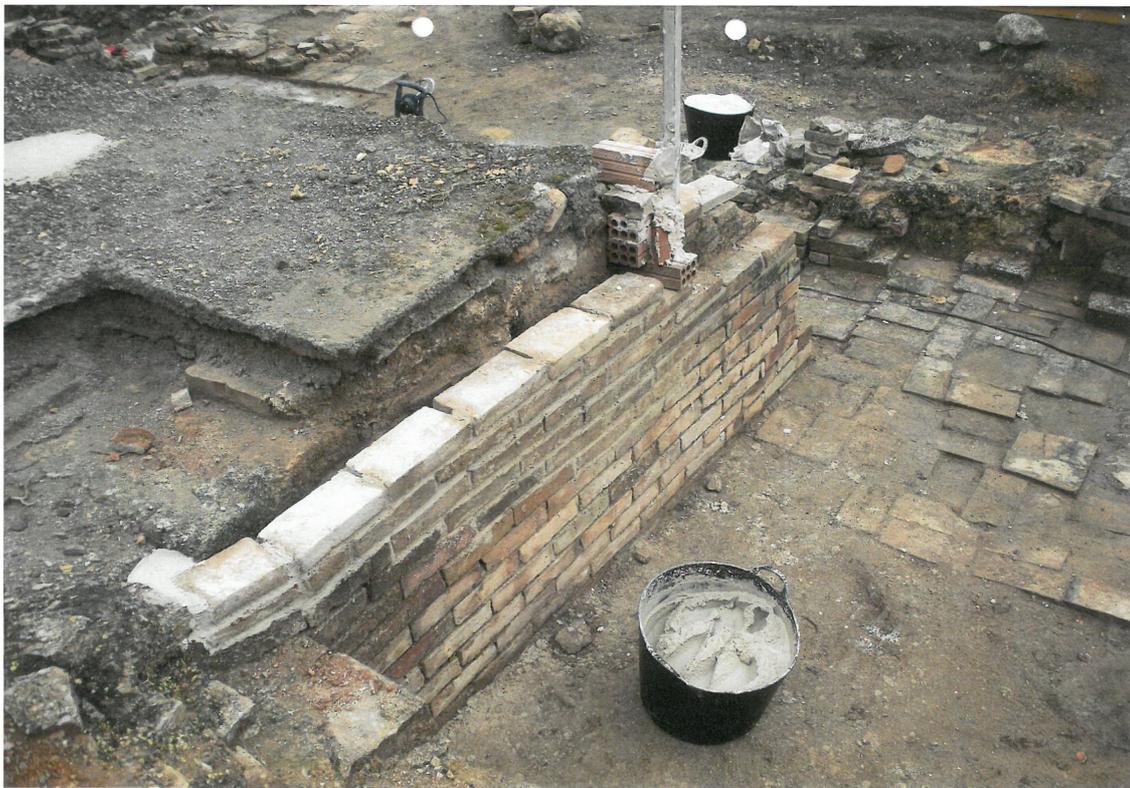
Figura 3

Fig.3 Trabajos de consolidación en el *Caldarium*

Tras la limpieza de la sala se dejó al descubierto el suelo de ladrillo. (Reintegración base de los pilares). Se ha reconstruido parte del muro norte que adosa a la estructura nº 0' del mosaico central, y se han reintegrado los lados oeste y sur que unían las zonas de tránsito.

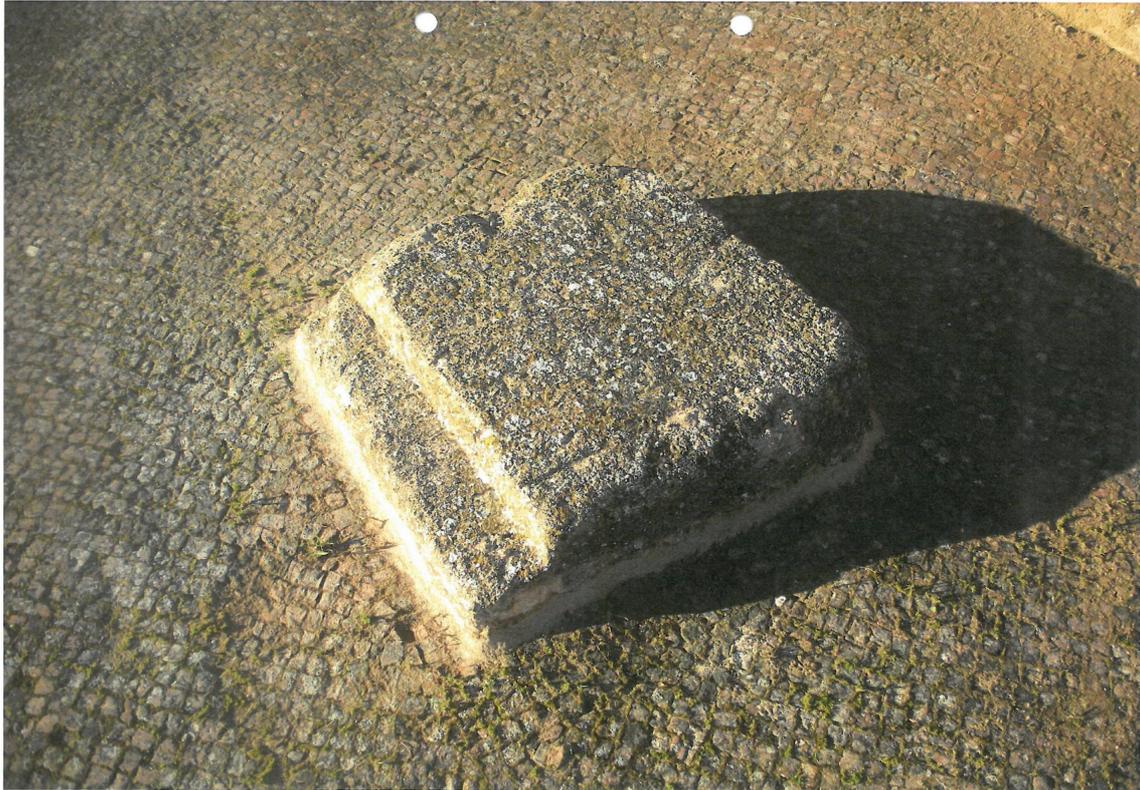
Figura 4

Fig.4 detalle del pavimento de *opus figlinum*

Se limpió toda la superficie del pavimento con ayuda de un cepillo de pelo suave. Se hizo una reintegración en varias partes del pavimento y se recogieron las juntas donde limita éste con los muros con mortero de cal. Parte de los muros occidentales presentan oquedades que fueron rellenados.

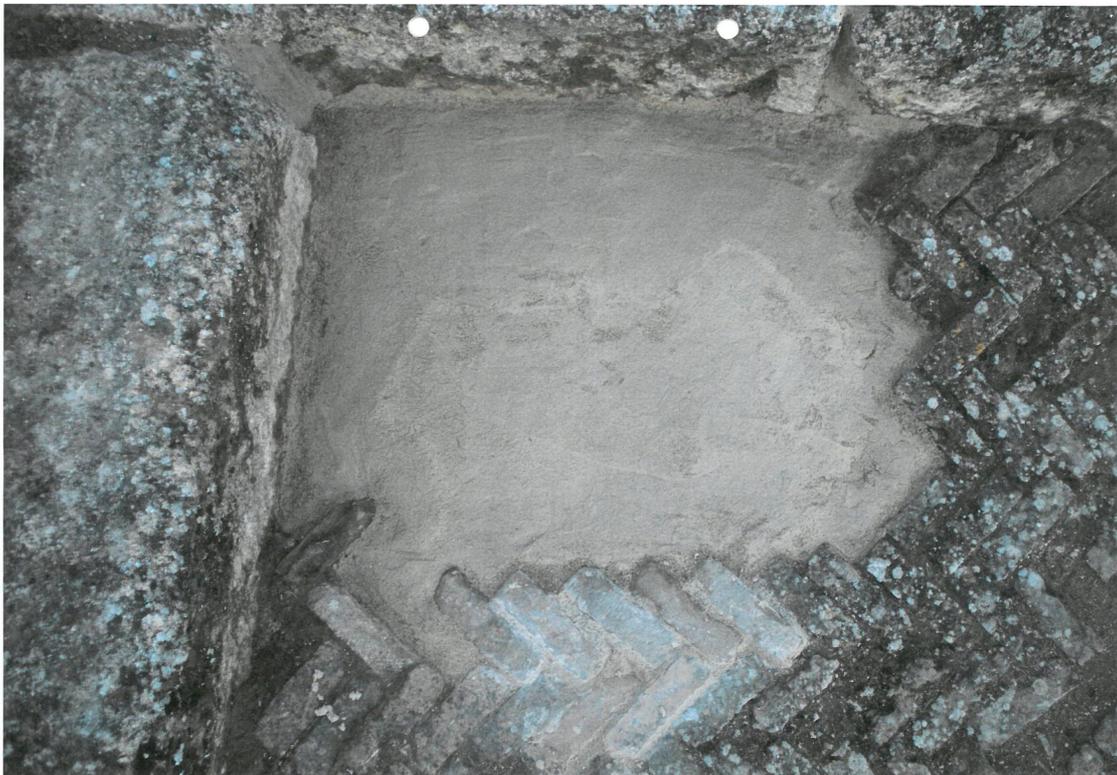
Figura 5

En estas zonas es donde se encuentra el pavimento de *opus spicatum* y del cual solo se conserva el 40%.(Fig.5)

Fig.5 Consolidación del pavimento de *opus signinum*

Se han utilizado brochas, cepillos y pinceles para la limpieza del pavimento y de forma excepcional herramientas de acero para extraer las raíces que han penetrado profundamente entre las juntas. Algunas de ellas han perdido su mortero o está muy deteriorado por lo que se han eliminado con una herramienta plana y se ha limpiado todo el espacio de polvo. Tras la limpieza de las piedras y humectada la zona se adhirieron a las juntas el mortero de cal cribado y se realizó una recogida de bordes. En la zona de tránsito situada más al sureste se rellenaron varias oquedades que había en el suelo, además parte del muro lateral este había sufrido desgaste y se le aplicó refuerzo de mortero de cal.

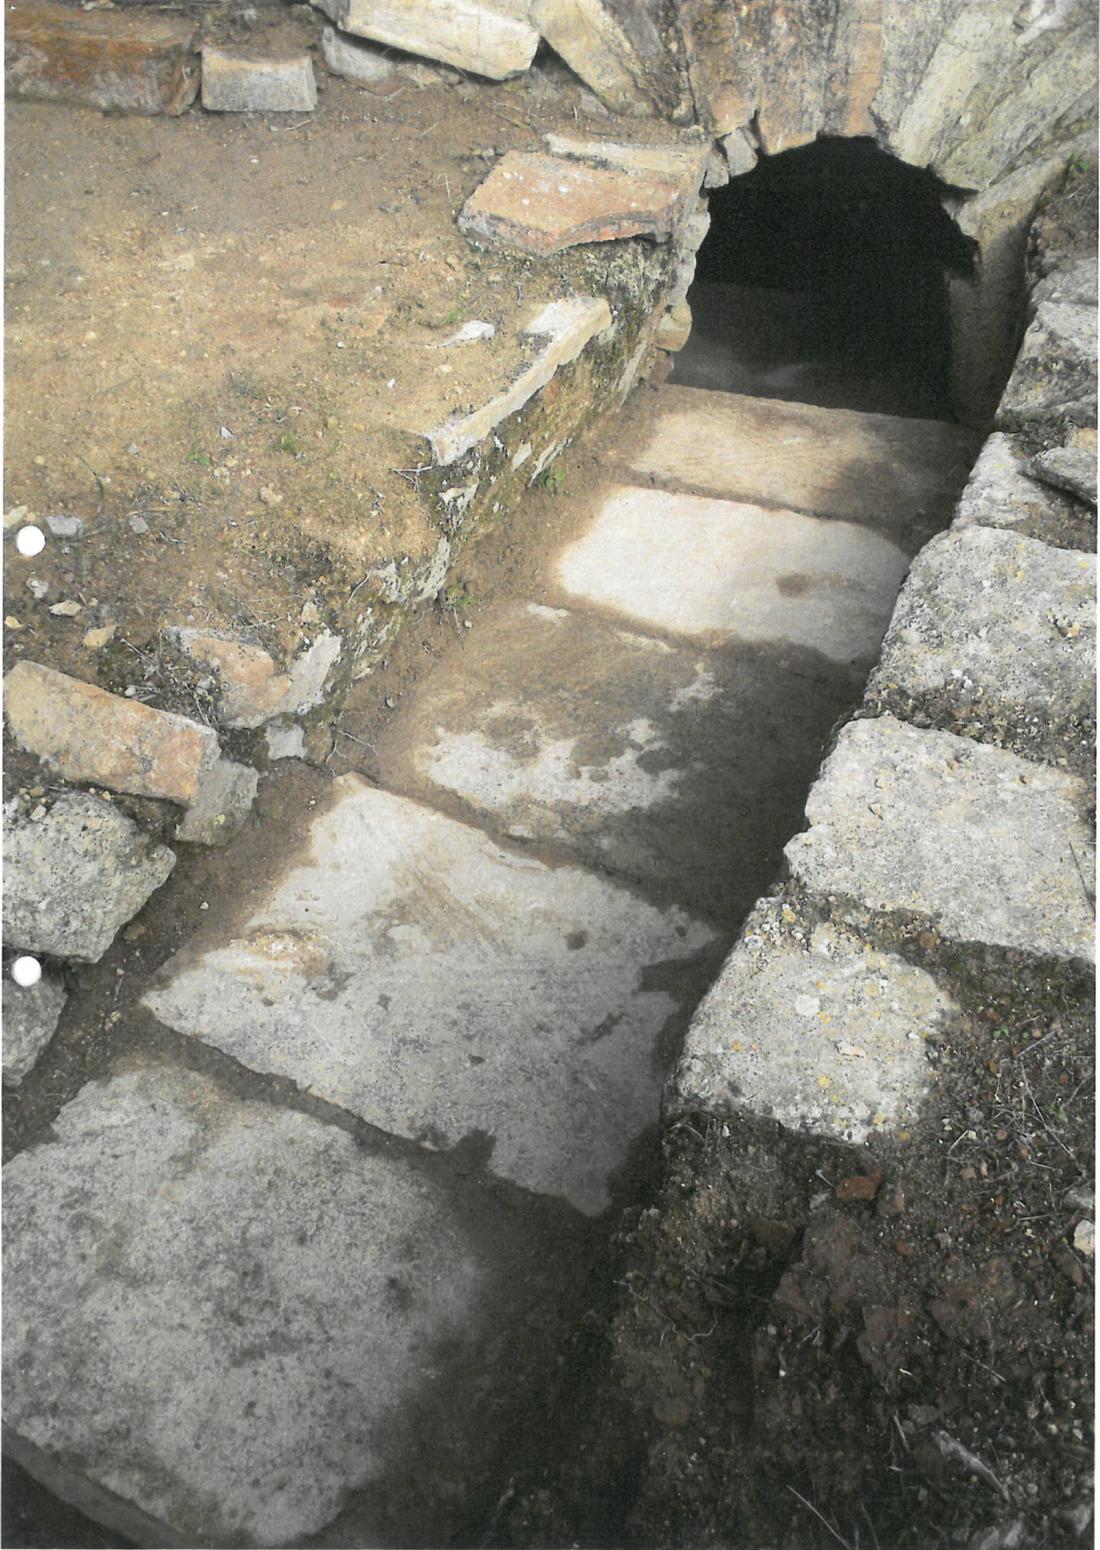
Figura 6

Fig.6 *Tepidarium* y colector

La conservación de estructuras en el emplazamiento original del yacimiento arqueológico es complicada ya que sigue estando sujeto a condiciones adversas. Por tanto, se consolidó la hondonada de la zona Este del pavimento a fin de reforzar, asegurar y estabilizar la estructura del mismo. Los ladrillos que habían sido desplazados de su lugar original fueron extraídos y limpiados de restos de mortero para posteriormente reintegrarlos siguiendo el orden propio del pavimento (una hilada de ladrillos en vertical y otra en horizontal). Las juntas limpias de hierbas, polvo y tierra, así como los bordes, se recogieron con mortero de cal cribado con el objetivo de preservar el emplazamiento de cada una y prever el desplazamiento de las mismas.

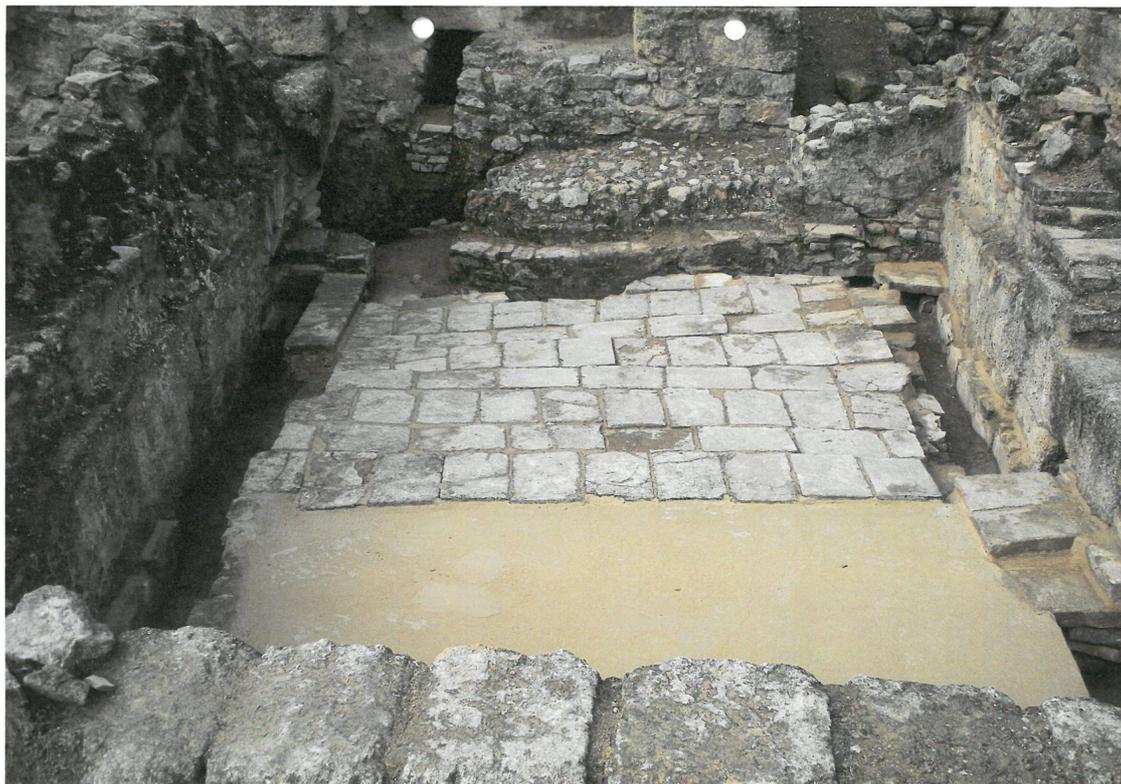
Figura 7

Fig.7 Letrinas

Mientras interveníamos el lado Este del muro Norte que estaba en muy mal estado consideración apareció un fragmento de *opus signinum* que fue recogido con mortero de cal.

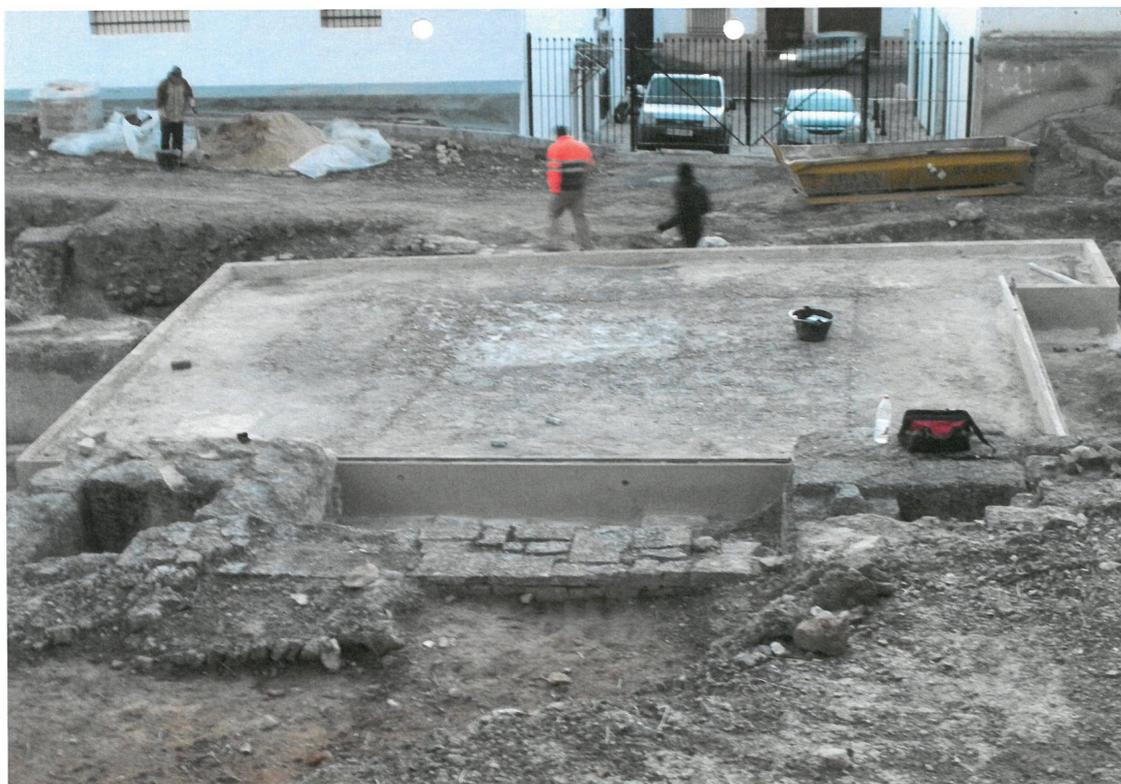
Figura 8

Fig.8 Consolidación de la caja de protección del mosaico central

Se eliminó todo el muro perimetral que protegía el mosaico (construido en 1990) debido al mal estado de conservación en el que se encontraba, y se volvió a levantar. En el lado suroccidental del muro Oriental se conserva un fragmento de *opus figlinum* que fue recogido con mortero. Por otra parte, se realizó una cata en la zona noroccidental del mosaico central para comprobar el estado de conservación.

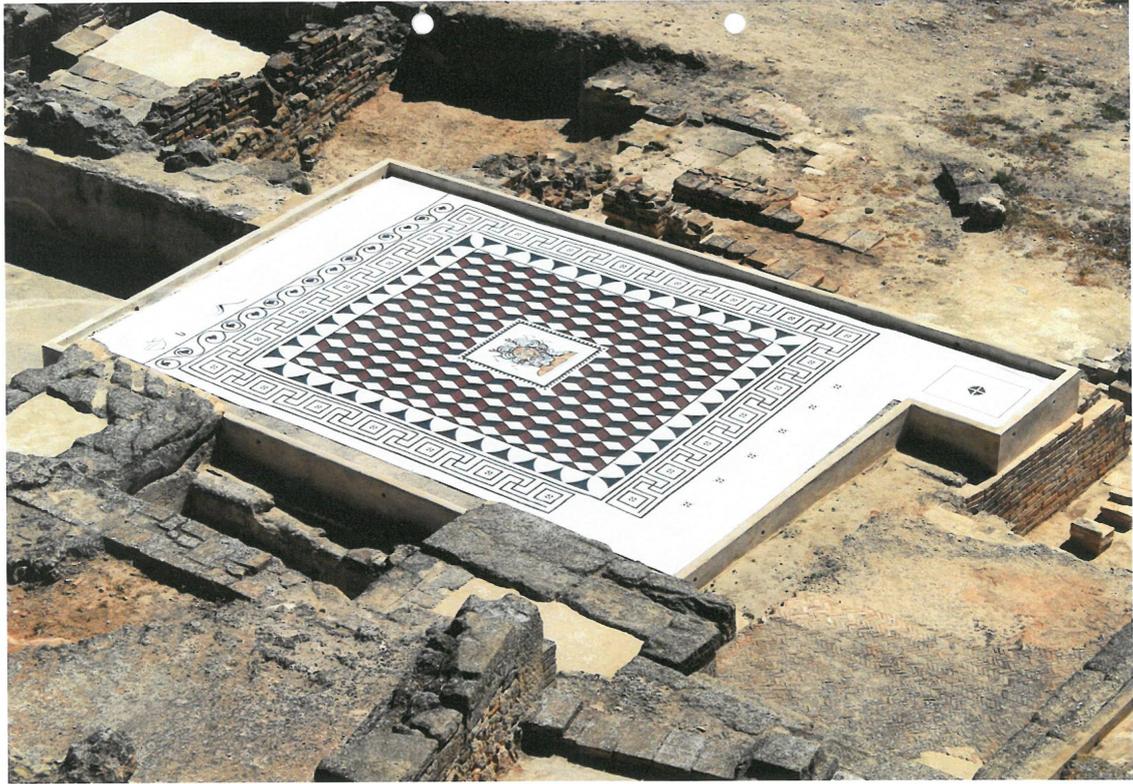
Figura 9

Fig.9 Réplica del mosaico central sobre original

- Mosaico central (Estructura Nº0). La reproducción (465x650 cm) se ha colocado sobre la protección que existe en el original.

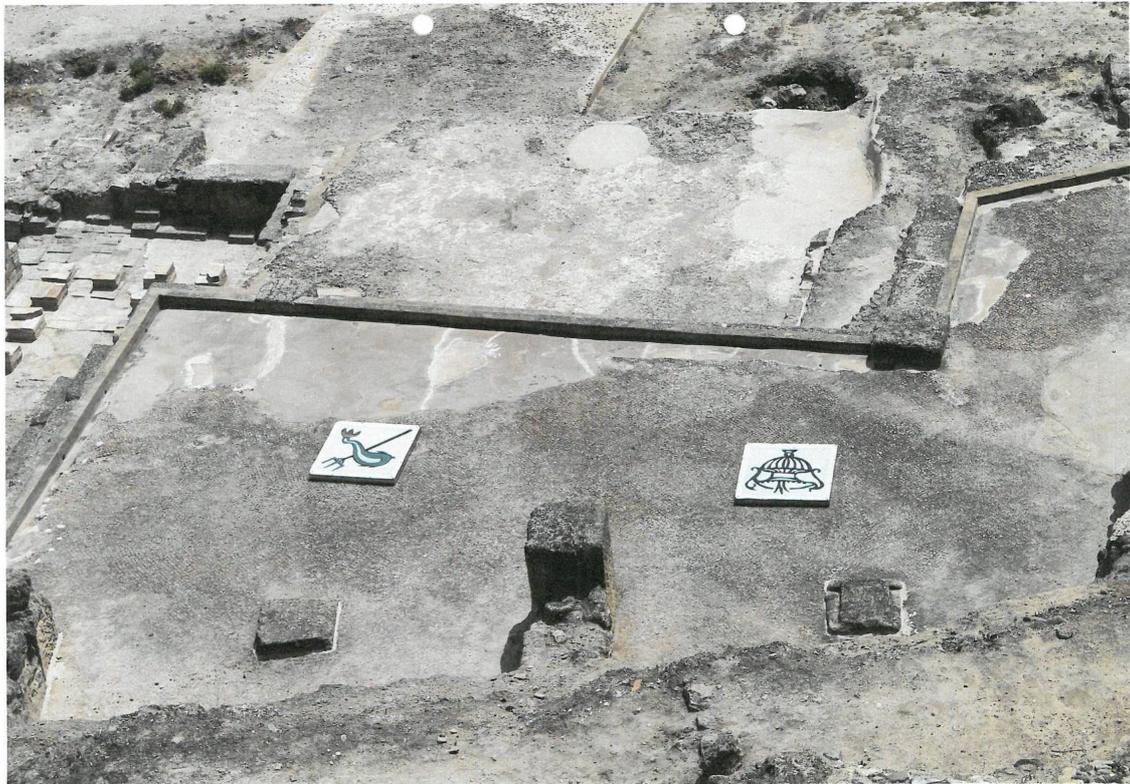
Figura 10

Fig.10 Réplicas de emblematas sobre pavimento de *figlinum* en *apodyterium*

- Mosaicos de *opus figlinum* (Estructura N°10). Las reproducciones (de 55x55 cm, cada uno) se han instalado sobre la protección que existe en el original.
