ANUARIO ARQUEOLÓGICO DE ANDALUCÍA

ESTUDIO ARQUEOLÓGICO PREVIO MEDIANTE SONDEOS Y ESTUDIO PARAMENTAL PARA DEMOLICIÓN DE VIVIENDA EN CÚLLAR, GRANADA.

José Javier Carreño Soler
Jorge Rouco Collazo

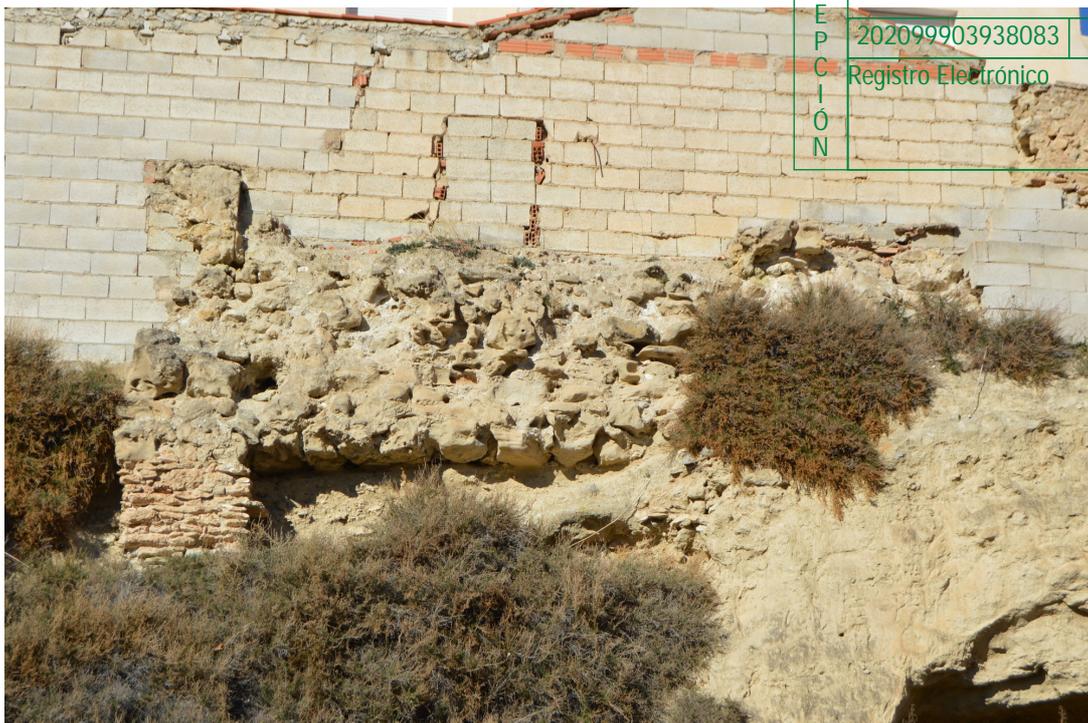
Figura 3:

Figura 3. Restos de la muralla del castillo medieval en la parte trasera del Consultorio Médico Visto desde C/ Mata

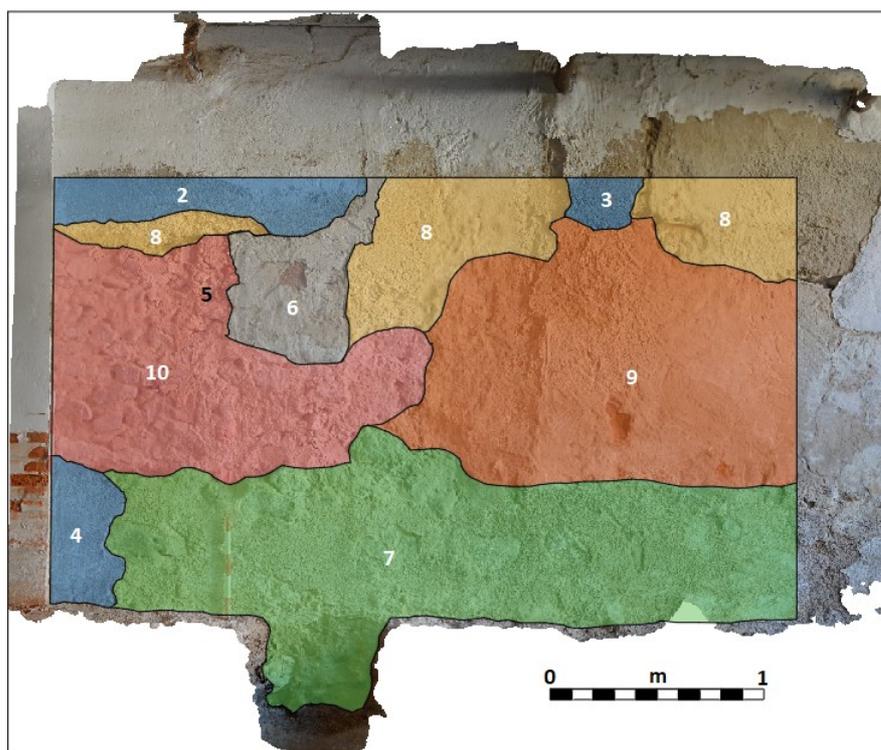
Lámina 1:

La secuencia constructiva se inicia con un zócalo de mampostería de piedras de tamaño medio unidos con mortero de cal (UE07) y con un ligero revestimiento de la misma composición. En el sondeo realizado al pie de la misma se observa que dicha mampostería profundiza 30cm en el terreno constituyendo la zapata de toda la estructura. En el extremo izquierdo se observa un pequeño revestimiento de cal (UE04) que cubre parcialmente el zócalo (UE07). En la parte izquierda de la cata, junto al pilar que sustenta la cubierta de la cochera, encontramos hacia la mitad de la pared un parche de cemento de forma cuadrangular pintado de blanco (UE01). Este arreglo se corresponde a una restauración de la estructura por motivos de humedad.

Retirado este parche localizamos un arreglo anterior realizado por los mismos motivos, pero este construido con piedras de pequeño tamaño y algunos fragmentos irregulares de ladrillos y tejas unido todo con mortero de cal (UE10). Presenta un corte rectangular (UE05) que posteriormente ha sido cegado con fragmentos de ladrillo y yeso (UE06). Este recorte podría deberse algún tipo de instalación eléctrica que ha sido tapiado cuando ha cumplido su función. El parche (UE10), por lo que se observa en su parte superior, cubre el alzado original compuesto por un tapial, que conserva la costra exterior de mortero de cal en la parte superior de la cata (UE08). Tras observar los desconchones existentes en otros puntos de la misma estructura en la parcela se han localizado otros puntos en los que el tapial es visible, siendo su núcleo de tierra con ricas tongadas de cal, por lo que probablemente sea una tapia calicostrada. Este tipo tapia comienza a realizarse en la zona granadina a final de época almohade y durante el reino nazarí, por lo que podemos darle una datación *post quem* del siglo XII (Martín 2009).

Debido a los desprendimientos que se observan en algunos puntos del paramento se ha desestimado retirar estas unidades para que no se vea afectada la integridad de la estructura. En la parte superior de la cata se observa otra capa de cemento paralelo al pilar i unidad está vinculada a la construcción de la cubierta de la cochera y se observa a lo largo de la misma (UE03).

Por último, en la parte izquierda de la intervención se encuentra una gran superficie de la pared cubierta por una capa cal (UE09) que cubre parcialmente el tapial (UE08) que se trataría de algún revestimiento que cubriría anteriormente toda la superficie.

Lámina 1. Unidades identificadas

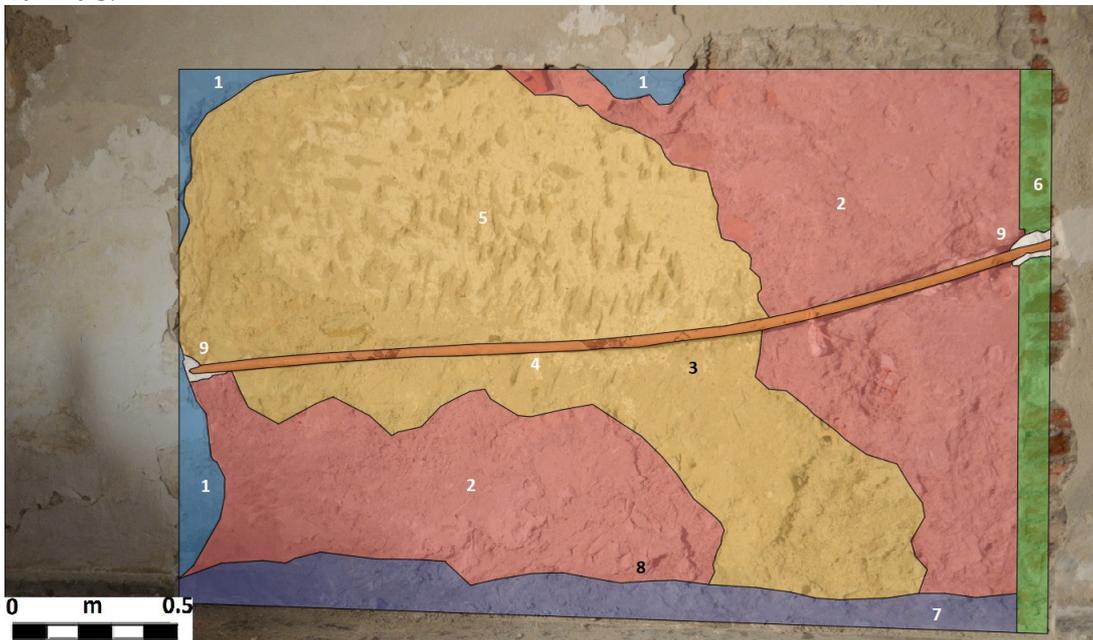
Lámina 3:

Tras retirar la cobertura de pintura blanca que ocupa toda la estancia aparece un enlucido de cal marrón (UE01) que se extiende por todo el espacio intervenido. Este enlucido que tiene entre 2 y 3 cm de grosor se encuentra cortado a la mitad de la pared por un recorte regular de 10 cm (UE03) realizado para colocar una conducción eléctrica (UE04) y rellenado con yeso (UE09).

Retirado el enlucido UE01 encontramos una capa de cemento que ocupa todo el espacio estudiado (UE02). Esta capa, de entre 2 y 5 cm de grosor aproximadamente, va creciendo en grosor hacia el pilar de ladrillo (UE06). En los puntos de mayor grosor el cemento aparece mezclado con fragmentos irregulares de tejas dispuestos para homogeneizar la superficie de la pared con dicho pilar. Esta unidad aparece también cortada por UE03. En la parte inferior del espacio se observa una preparación de cemento correspondiente a la colocación del rodapié que se observa en la actualidad. Debajo de la capa UE02 encontramos un nuevo enlucido de cal de color marrón claro que ha sido pintado de color blanco (UE05). Este enlucido se corresponde con la cobertura original de la estancia. De nuevo esta unidad aparece cortada por UE03.

Lámina 3. Unidades identificadas

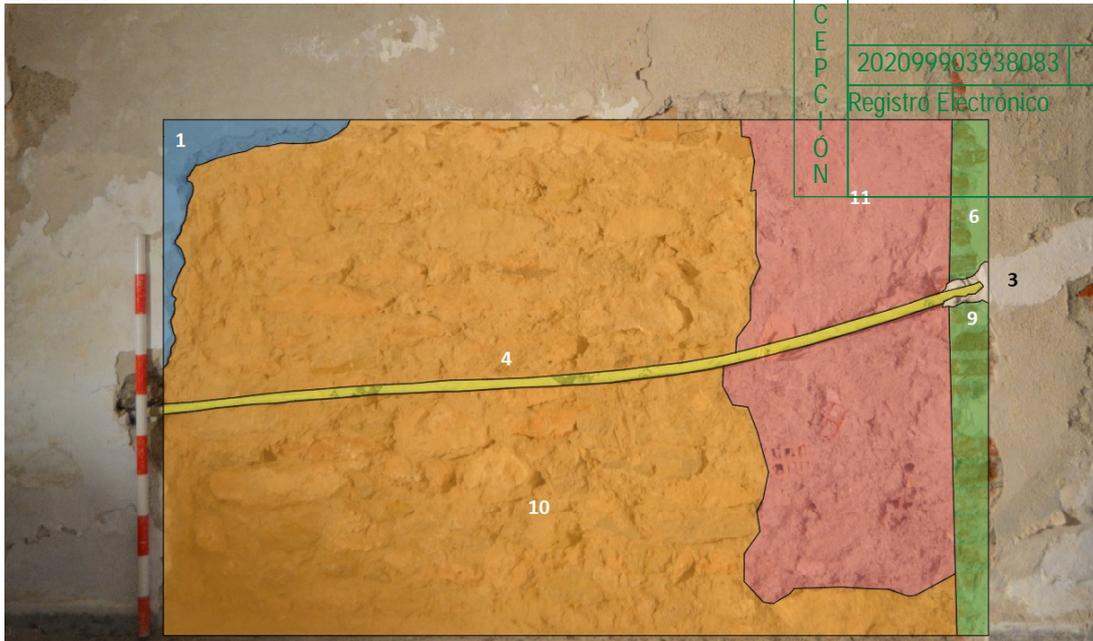
Lámina 4:

Una vez retiradas totalmente las unidades UE02, U05 y UE07 podemos observar la fábrica original del muro (UE10). Este ha sido realizado con una mampostería ordinaria de piedras de tamaño medio y disposición irregular unidos con mortero de cal. A la derecha del muro UE10 observamos un vano (-UE12) que podría corresponderse con algún acceso a la habitación colindante. Este hueco ha sido aprovechado para colocar un pilar construido con ladrillos macizos dispuestos a soga unidos con mortero de cemento (UE06) cortada por UE03. Esta construcción corresponde con la fase de ampliación de la vivienda con la realización del al resto del vano ha sido cegado con ladrillos huecos contemporáneos dispuestos a tizón y cubiertos por un mortero de cemento (UE11).

Lámina 4. Unidades identificadas

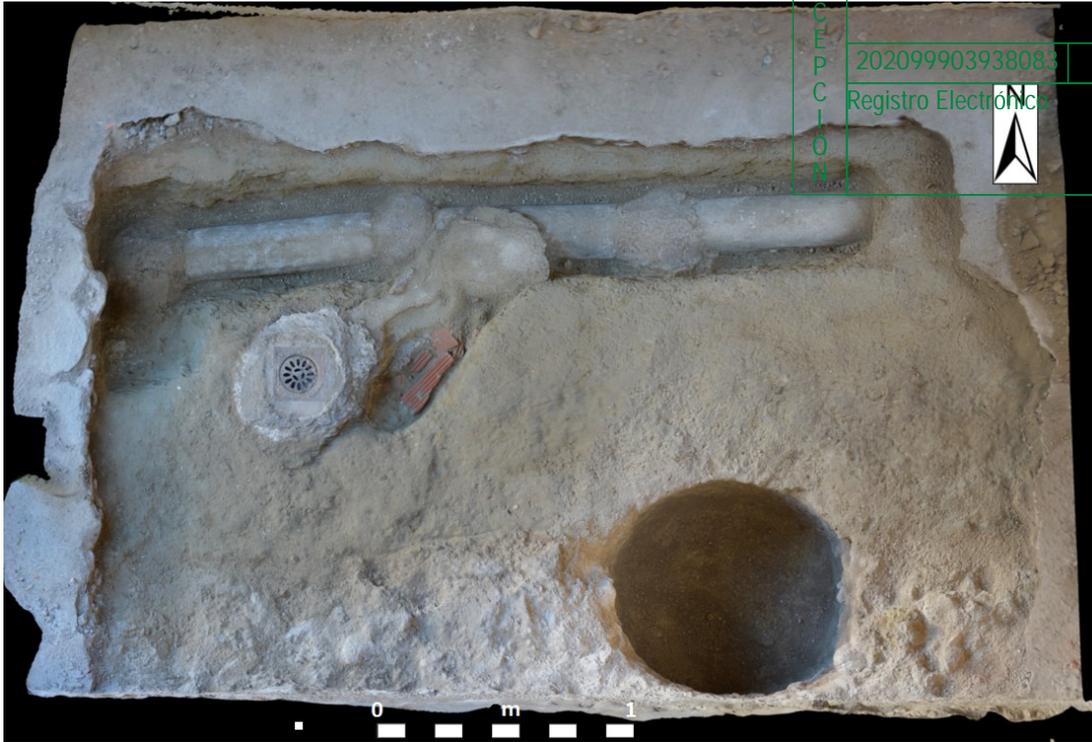
Lámina 6:

En primer lugar, se procedió a levantar el enlucido de cemento que se extiende por todo el garaje y cumple la función de pavimento (UE01). Este contaba en su parte central con un sumidero formado por una arqueta de hierro (UE03) cuya función era drenar el agua que pudiera acumularse en la estancia. El pavimento de 5 cm de grosor que se encontraba ligeramente abombado y levantado por efecto de la humedad que se filtra bajo el mismo.

Retirada esta capa y limpiado superficialmente el espacio observamos la disposición de varias unidades. En primer lugar, se encuentra una unidad de color marrón claro, muy compacta, sin intromisiones (UE02), que se identifica rápidamente con el nivel geológico compuesto por arcillas y pizarras sin formar. Esta ocupa todo el espacio central del sondeo con disposición E-O observándose que se encuentra cortada por otras.

La que destaca principalmente es una mancha paralela al muro con forma circular y de un color marrón intenso (UE05). Esta está rellenando una abertura circular (UE04) practicada sobre el nivel geológico (UE02). Paralelo al muro principal se localizan varias piedras unidas mediante un mortero de cal. Limpiada esta zona con detenimiento se identifica como la zapata (UE08) del muro con cautela arqueológica realizada mediante el rellenado de una zanja practicada en UE02. Limpiada de nuevo toda la superficie se observa como el agujero -UE04 corta a su vez la zapata UE08, por lo tanto se establece una relación cronológica posterior a la construcción de la misma. Para corroborar que esta unidad se trataba de la cimentación del muro y no una estructura anterior se procedió a la ampliación del sondeo hacia el este 30 cm testimoniando que se prolonga paralelo al muro.

Delimitado el contorno del orificio -UE04 se procedió a la excavación de la unidad UE05 que lo colma. Como ya se ha comentado, este relleno estaba compuesta por tierra poco compactada y de un color marrón muy oscuro. Rebajados aproximadamente 11 cm de la misma se localizó una pequeña bolsada de más de 45 cm de longitud compuesta por fragmentos de yeso de diverso tamaño (UE06). Estudiados detenidamente los pedazos de mayor tamaño se concluyó que procedían del cubrimiento de un techo realizado con cañas. Esta bolsada UE05 continuaba hasta el final de la concavidad. El relleno contenía un gran número de huesos de pequeño tamaño identificados como de aves y fragmentos de platos esmaltados de reciente factura, así como algunos pedazos de ollas de cerámica vidriadas.

Vaciado completamente -UE04 se observó que consiste en un hoyo de 80 cm de diámetro y 70 cm de profundidad cuyo fondo se asienta sobre el nivel geológico cortando la zapata (UE08). Esta ruptura nos ha permitido precisar el grosor de la zapata y observar como toda la estructura asienta directamente sobre la zanja -UE09 realizada en UE02 para colocarla. Con estos datos y teniendo en cuenta los materiales recuperados de UE05 se interpreta como un basurero realizado contra el muro en el momento en que el espacio constituía el patio de la vivienda.

Lámina 6. Aspecto global del sondeo 1

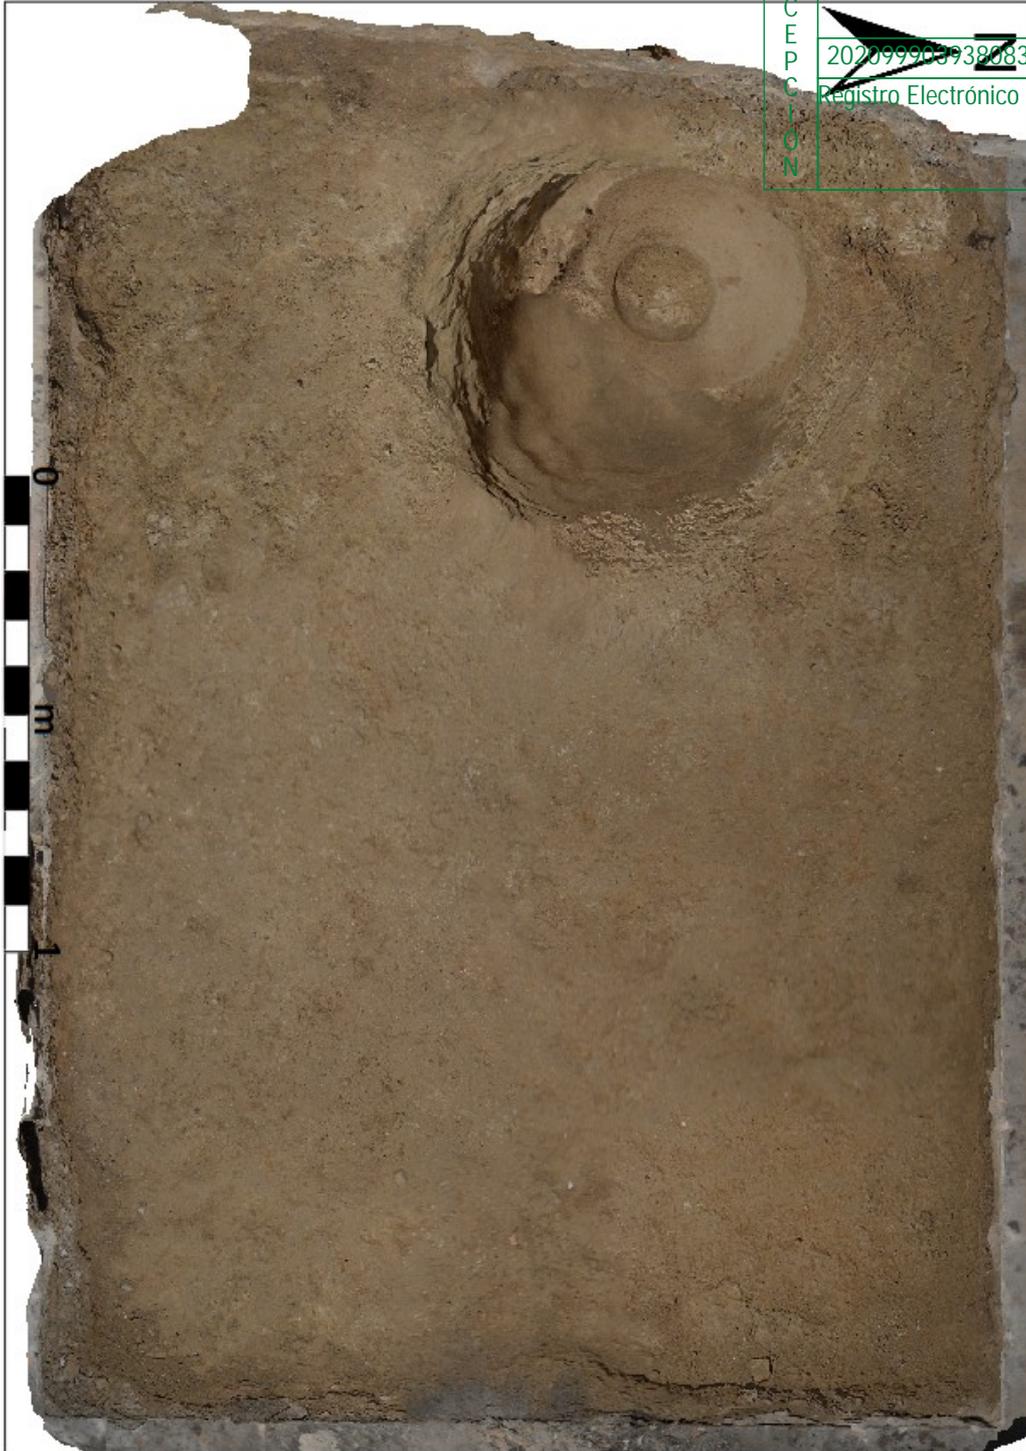
Lámina 8:

Se comenzó retirando el pavimento de baldosas de conglomerados de piedra natural (UE01) dispuestos sobre una capa de cemento. Bajo este pavimento se encontraba un estrato de tierra fina de color gris de 5 cm de grosor (UE02) que consistía en la preparación del pavimento anterior. Bajo esta capa se disponía otro estrato de color marrón oscuro de 2 cm de grosor compuesto por zahorra (UE03). A la izquierda del sondeo apareció una tubería hierro de 5 cm de diámetro para conducir agua (UE04). A continuación de este estrato aparecieron dos unidades, un fino manto marrón claro de tierra mezclada con cal muy compacta (UE05) y una gruesa capa de cemento de 5 cm de grosor (UE06) a la izquierda del sondeo, debajo de la tubería (UE04) que estaría relacionado con la pared. Retirada la unidad UE05, aparece un estrato de tierra de color marrón grisáceo de 10 cm de grosor que contenía varios fragmentos de ladrillos, tejas y de cerámica vidriada correspondiente a ollas principalmente y algunas jarras de modernas (UE07). Excavado completamente este estrato se llegó al nivel geológico (UE08) formado por arcillas de color marrón claro a cm desde el comienzo del sondeo.

A la izquierda del sondeo apareció una aglomeración de piedras de medio y pequeño tamaño (UE 09) que parecían ser parte de un muro muy alterado que continuase bajo UE 03. Desmontada esta se observó que el nivel geológico se extendía bajo ella observándose el apoyo de la pared sobre el mismo. Al limpiar en profundidad la zona se vio otra unidad de color marrón rojizo (UE10) que colmataba un agujero practicado en el suelo de forma circular (-UE11). Para asegurarnos que el conjunto de piedras que suponíamos muro montaba sobre este depósito se excavó la mitad del mismo determinando que el relleno UE10 poseía un grosor de 3cm aproximadamente. Bajo este apareció una unidad de color blanquecino de 30cm de grosor conteniendo varios fragmentos de cerámica (UE12). Seguros de que -UE11 se trataba de un recorte realizado sobre el nivel geológico para colocar una tinaja en su interior se procedió a desmontar UE09 excavando las unidades localizadas bajo las que ya habían sido documentadas. Delimitada ya la forma de -UE11 y retirada completamente UE012 se documentó un

estrato de color marrón rojizo con algunos restos de cerámica que cubría el fondo de la abertura (UE013).

Lámina 8. Aspecto global del sondeo 2
