ANUARIO ARQUEOLÓGICO DE ANDALUCÍA

2019

CONTROL ARQUEOLÓGICO DE MOVIMIENTOS DE TIERRA EN CALLE LOBATAS Nº34.
MARBELLA (MÁLAGA)

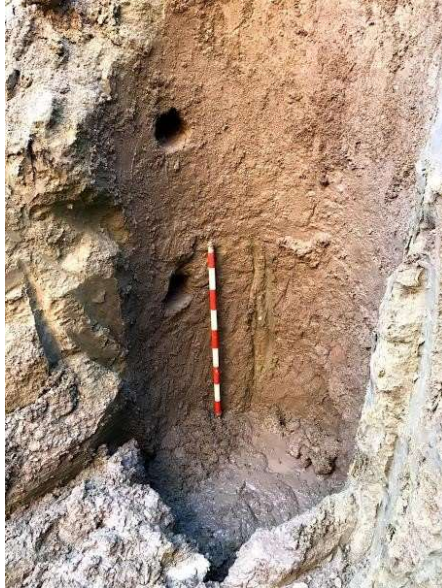
Los trabajos realizados han permitido conocer el sistema de desecho de las aguas negras, mediante el hallazgo de un pozo ciego excavado en el geológico. Este apareció en el perfil Oeste, en su parte más meridional. Tenía una profundidad de 3 metros, un diámetro de 1 metro y aparecieron dos orificios con 50 centímetros de distancia entre uno y otro, empleados para el ascenso y descenso dentro del pozo. En el interior no

apareció ningún tipo de resto cerámico, sino un estrato fangoso y con un tono marrón muy oscuro.

Este sistema se ha venido usando desde muy antiguo, sin embargo, en nuestro caso, a pesar de que no han aparecido restos cerámicos asociados a esta estructura, que nos puedan dar fechas más concretas, podemos remontar su uso a comienzos del siglo XVII, momento en el que calle Lobatas deja de ser un camino, en el que había algunas viviendas al inicio de la calle, propiedad de Diego Lobato, para convertirse en una calle propiamente dicha, que llegaría hasta la zona de la Iglesia del Santo Cristo¹.

Lám. 1. Detalle del pozo ciego

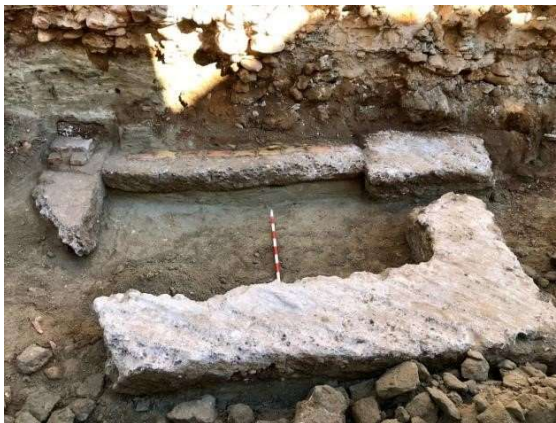
nororiental de la parcela, que presentaba forma rectangular, con uno de sus lados abiertos. La

estructura era de hormigón, compuesto por una mezcla de cal y arena, con grandes y medianos cantos de río y algunos fragmentos de ladrillo. Esta estructura se encontraba a -2,60 metros desde calle Lobatas. A pesar de que hemos concluido que se trata de los cimientos de una vivienda, por estar realizado con el mismo material que otros restos que han aparecido, que son de la cimentación, y por estar a la misma cota, es cierto que su forma rectangular, abierto por uno de sus lados, intencionadamente, provocó que en un primer momento lo relacionáramos con algún tipo de estructura hidráulica. Sin embargo, la falta de un revestimiento impermeable y la casi nula profundidad de la estructura en su parte interna hizo que descartáramos esa idea.

Hay que mencionar que, en el muro Oeste de la estructura de hormigón, apareció un estrato rojizo con algunos restos cerámicos modernos, destacando entre ellos dos pequeños fragmentos que podrían ser sigillata, pero que debido a que están en un estrato más moderno, no le damos importancia.

Lám. 2 Detalle de la estructura de hormigón (cimentación)

Debido a que la cota de afección de la obra quedaba por debajo de estas estructuras, tras la correspondiente documentación, se retiraron para poder llegar a la cota establecida en el proyecto.

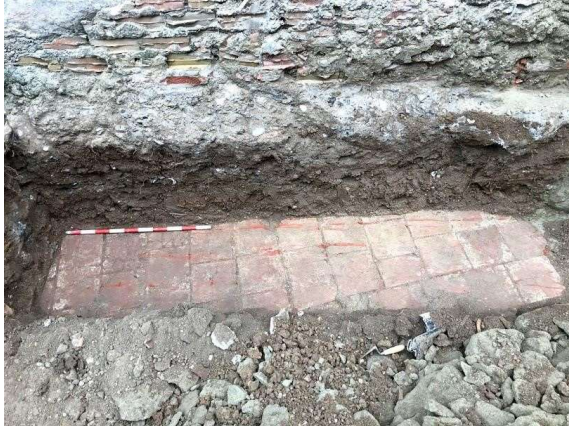
Por otro lado, hemos podido constatar la presencia de un suelo de losas de ladrillo, que se encontraba a -90 centímetros desde la calle Postigos y a -3,30 metros de calle Lobatas. Este se prolongaba 3,45 metros hacia el Oeste pegado al perfil Sur y 1,50 metros hacia el Norte. Parece que tenía continuidad por debajo de la vivienda colindante en el lado Sur. Los ladrillos eran de un color rojizo intenso, no eran perfectamente cuadrados (30x28 cms), tenían unos 3 centímetros de grosor y estaban unidos mediante una mezcla de cal y arena muy blanquecina. En el extremo Este, el suelo aparecía roto por la cimentación de hormigón de una vivienda más moderna.

Este suelo pertenecería posiblemente a una de aquellas primeras casas que se comenzaron a construir a finales del XIX, en lo que hoy conocemos como calle Postigos, pero que hasta entonces era zona de huertas en la trastera de las casas de calle Lobatas. A pesar de la escasa presencia de cerámicas que pudieran datar dicho suelo, podemos afirmar que es un suelo contemporáneo, pudiéndolo remontar a finales del XIX, por el color rojizo intenso de las losas. Además, en la cartografía histórica del XIX se puede ver la ausencia de viviendas en esta zona más oriental de la parcela donde han aparecido estos restos.

Lám. 3. Detalle del suelo de loza de barro
