ANUARIO ARQUEOLÓGICO DE ANDALUCÍA

2019

ANÁLISIS DE ESTRUCTURAS EMERGENTES EN EL N.º 3 DE LA CALLE PEDRO DE TOLEDO ((MÁLAGA). **ANTIGUO COLEGIO DE LOS AGUSTINOS DE MÁLAGA.**

Alberto Cumpián Rodríguez.

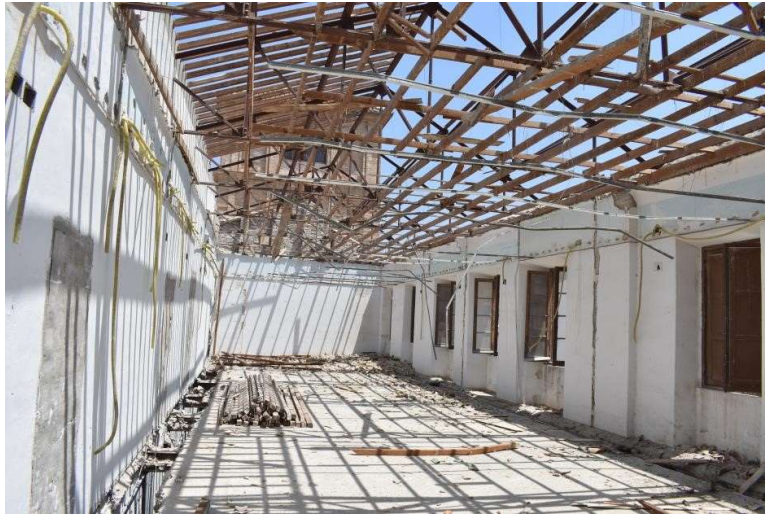
Lamina 7 -Segunda planta con la armadura de madera de las techumbres aún conservada.

exterior a Calle Pedro de Toledo en esta segunda planta, reiterándose la fábrica reconocida como reconstrucciones realizadas por Enrique Atencia en 1932 y luego en 1954.

Ambas, muy homogéneas, (apenas diferenciables, entendemos que, dado que las obras del 32 fueron apenas iniciadas siendo reconstruido en su generalidad una vez finalizada la guerra) si bien en las primeras queremos advertir una mayor reutilización de materiales recuperados de las escombreras resultantes de la destrucción del edificio. Certificada nuevamente la característica común, (reiterada en toda la nueva construcción, y que nos la diferencia claramente) el uso de cementos que, aparte de densidades y cohesión, aportan un distintivo color grisáceo frente a los albos del mortero de cal de las edificaciones originales.

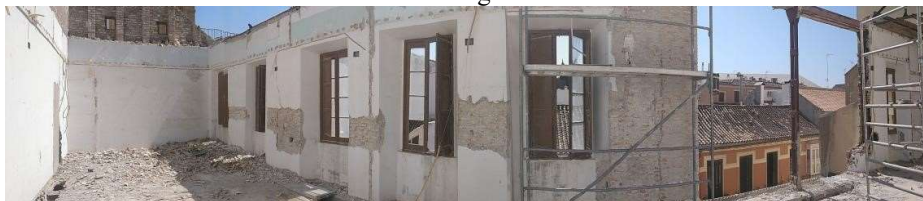
Lamina 8 -Panorámica de la segunda planta, una vez demolidas las fábricas interiores.

Como decimos esta fachada de segunda planta nos sirvió como modelo general para caracterizar las nuevas construcciones, a la vez que el levantamiento de soleras y forjados nos permitió principiar el mantenimiento exacto de las alturas en las plantas de posguerra respecto a las originales, si bien los engarces primeros se sustituyen por gruesos durmientes de hormigón completando las alturas de las elevaciones nuevas y donde se encastran gruesas vigas metálicas En el cierre de la crujía Oeste se insertan vastos mechinales en las fases antiguas.

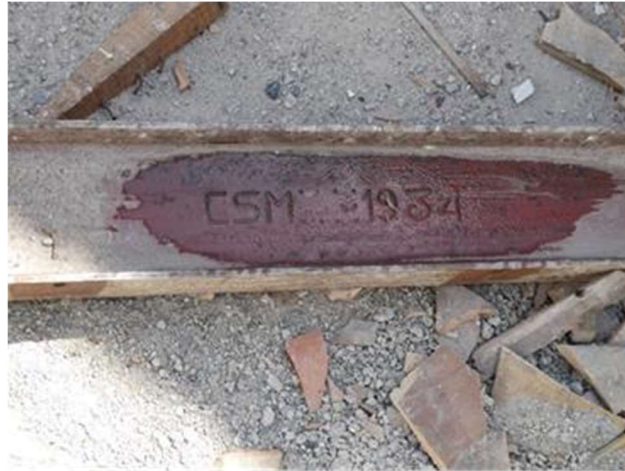
Lamina 9-Imagen de viga signada de factura en 1934.

Las nuevas vigas nos han permitido certificar las fechas bibliográficas de la construcción pudiendo observar algún ejemplar con la data de fabricación inscrita, 1934, retrayendo la reconstrucción algún año después de lo reseñado.

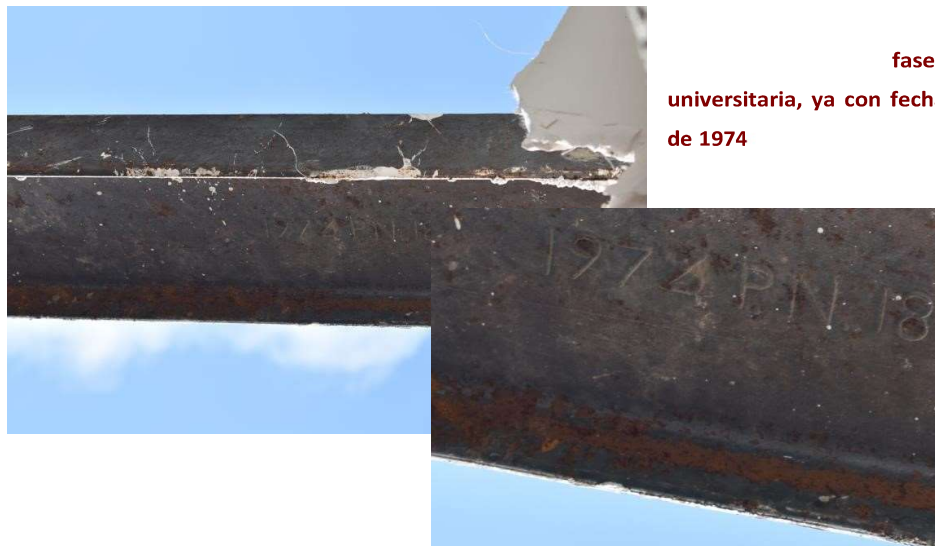
Lamina 10 -Forjado de la zona meridional,

Ya desde esta segunda planta se observa la ampliación-modificación del edificio que se realiza en el edificio a partir de 1974 cuando se habilita el sector sur, el más cercano a la Calle del Cister, para su uso como Facultad de Filosofía y Letras y luego para el Servicio de Publicaciones de la Universidad de Málaga. Diferenciada la obra claramente por el uso generalizado del ladrillo hueco, nuevamente observamos la fecha de edificación marcada en las vigas de sus forjados.

fase universitaria, ya con fecha de 1974

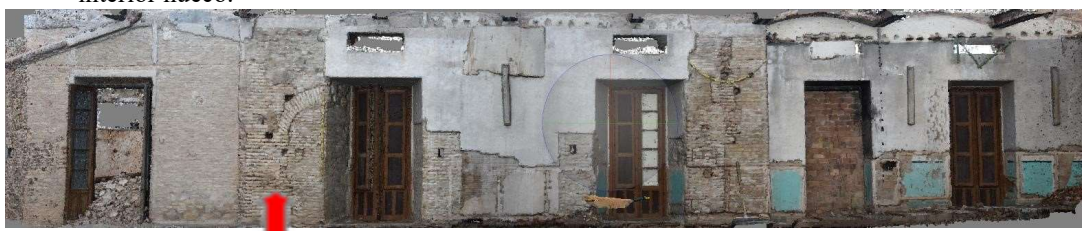
Lamina 11 -Panorámica de la primera planta, una vez demolidas las fábricas interiores.

La segunda planta destaca por su ultimo uso como salón de actos o aula magna con sector del suelo de entarimado de madera y altura peraltada a este fin. Ciñendo la descripción a la parte demolida, cierre a Pedro de Toledo, volvemos a encontrar las fábricas de ladrillos, (aunque se haya intentado diferenciar los módulos latericios responden a similares medidas de 30 x 15 x 4 cms) ligadas con morteros de cemento. En esta planta la fachada se jalona con amplios ventanales quedando el muro aligerado a modo de pilares entre los vanos manteniendo el ancho que, como habíamos visto ya en los estudios previos, presenta la obra original de un metro. En la zona “universitaria” se falsea este ancho manteniendo el volumen con un simple tabique exterior dejando el interior hueco.

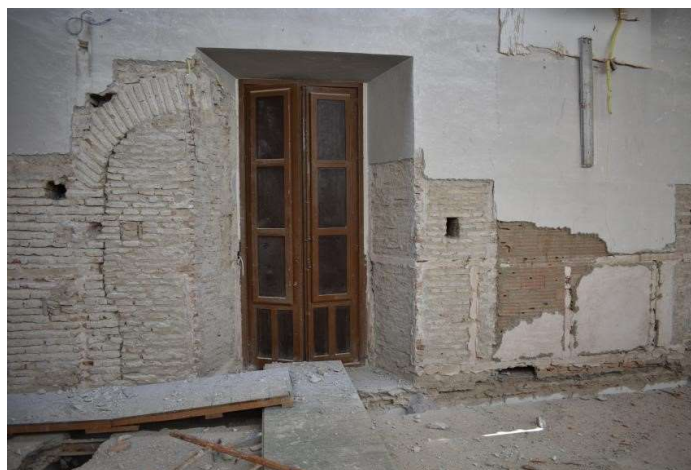
Lamina 12 -Detalle del lienzo con arcada del edificio original.

En este lienzo en su parte septentrional se vuelva a observar un retazo conservado de la obra original, se trata de la jamba norte y arranque de un arco que se adscribe a la fase primitiva de la construcción.

Nuevamente
caracterizado por
su fábrica
de
ladrillos
trabados con mortero de
cal quedó en esqueleto
siendo envuelto por la
obra nueva de ladrillo
similar-reutilizado-pero
con liga en cemento.
Este sector, en este caso
sin problema
de seguridad,
se ha
mantenido dejando la
inserción de obra nueva como sustento en la zona del vano.

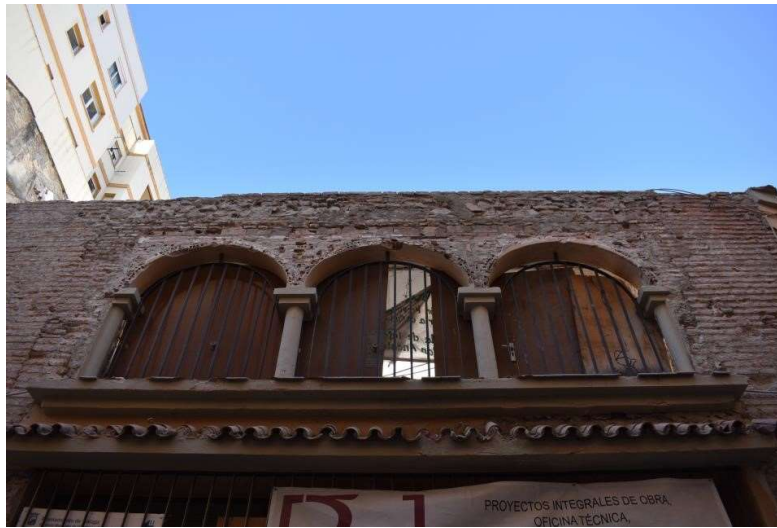
Lamina ¹3 -Imagen de la fachada en segunda planta con arcada atribuida a D. Enrique Atencia.

Nuevamente se han contemplado restos de la edificación original, acaso apenas testimoniales, pero que sin duda contribuirán a obtener una imagen más cercana a la fisonomía del edificio primigenio. De esta manera se ha comprobado cómo, tras los derribos del año 31, apenas quedan en la fachada aquellas partes de nexos de crujeas, intersecciones entre los muros maestros perpendiculares y la fachada, cuya mayor fortaleza los mantuvo en pie, apenas como pilares verticales, para luego verse rectificadas y ensamblarse en ellos las nuevas fábricas, dibujando el nuevo diseño del frontis de Atencia, caso de las triples arcadas que, como vastos ventanales, decoraban la

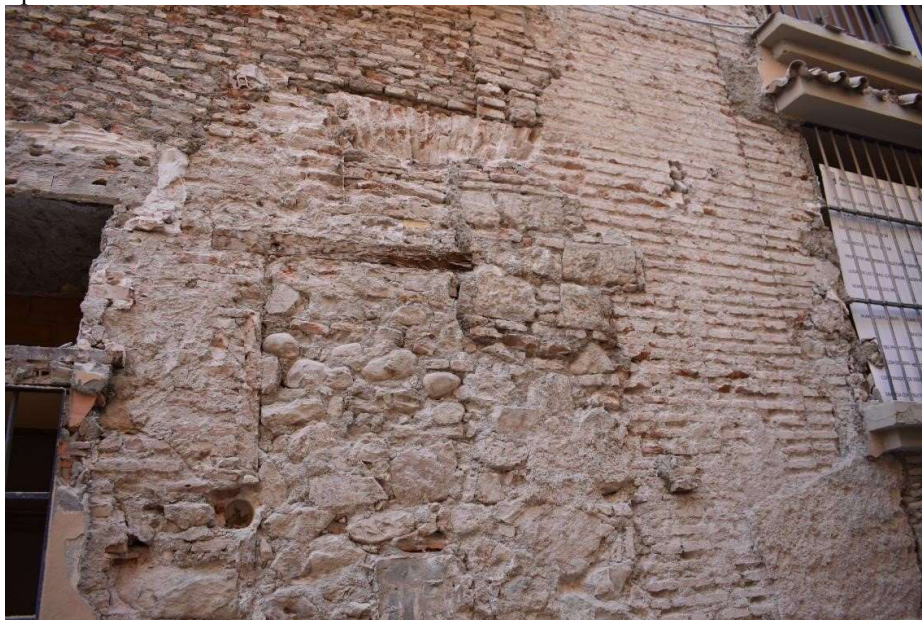
Lamina 14 Planta final del sector meridional del Corte 2.

Como decimos se conservan elementos de la fábrica original, aunque apenas significados, prácticamente reducidos a un pequeño tramo del cierre de fachada original donde, eso sí, se advierte la presencia de sendos dinteles de ladrillos dispuestos a sardinel formando arcos, con certeza escazanos, aunque conservados muy parcialmente.

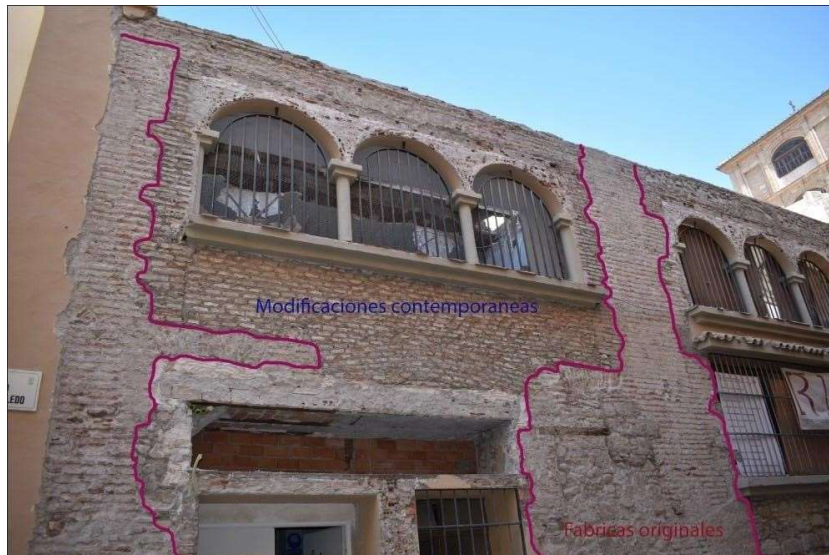
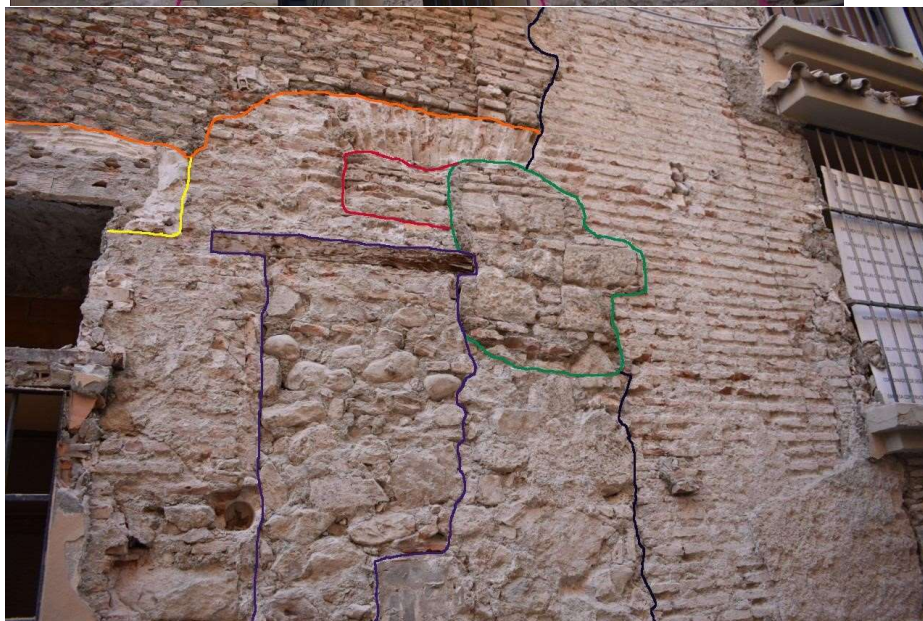
Laminas 14 y 15 Fotografía rotulada de la fachada a Pedro de Toledo con las reparaciones y nuevo diseño realizados tras la Guerra Civil. Sobre estas líneas, detalle de vanos antiguos conservados en el mismo frontis.

Se ha evidenciado así el arranque del arco meridional, a la derecha de la fachada, (que no pudo conservarse) mientras que los elementos señalados en la imagen inferior, incluyendo el arco gemelo al anterior, se han mantenido, esperamos para quedar integrados por la dirección arquitectónica en la nueva imagen de fachada del edificio. Nuevamente supone una muestra de las transformaciones del edificio dado que se observa como partiendo del arco gemelo (debiendo crear al menor una entrada inicial bipartita) este vano se ve ocluido, primero por un cegamiento en ladrillo (observándose aún los restos de su enlucido de cal al interior) para luego acabarse de nuevo en una obra

ahora en mampostería gruesa y algunos ladrillos enmarcando un nuevo vano ahora adintelado con dintel de madera.

Por último, un nuevo cegamiento también en mampostería inutiliza el paso y marca la obra como un continuo. Ya en fechas recientes se debió de abrir una tronera luego reparada con nueva obra gruesa para quedar oculta tras el enfoscado y pintado actual.

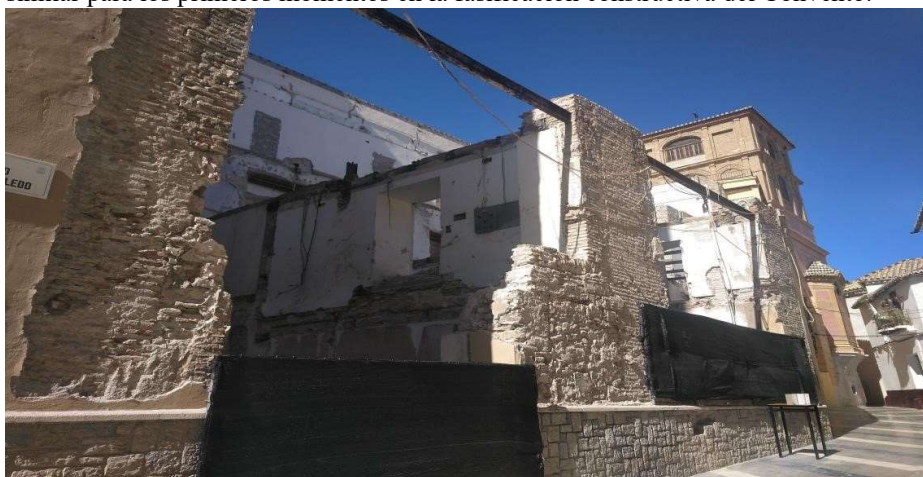
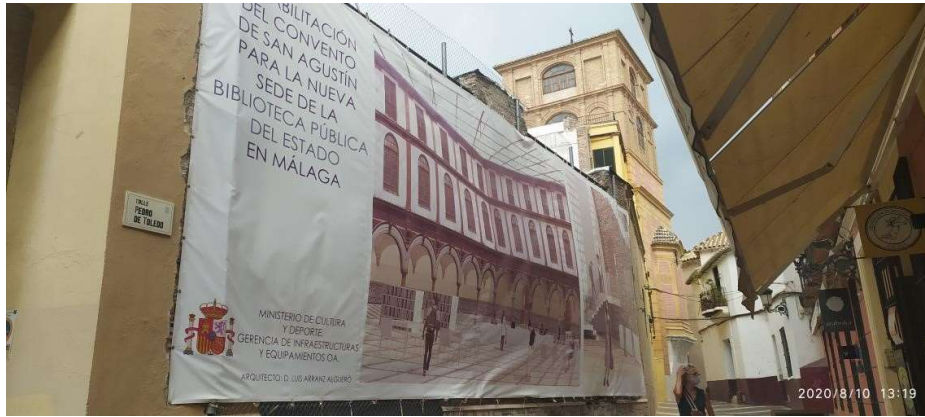
Laminas 16 y 17 Fotografías del estado actual de la fachada una vez descarnado de los elementos contemporáneos y, abajo, con la cubierta anunciando la nueva Biblioteca.
