ANUARIO ARQUEOLÓGICO DE ANDALUCÍA

ANÁLISIS DE ESTRUCTURAS EMERGENTES EN EL N.º 73 DE LA CALLE GRANADA DE MÁLAGA.

Alberto Cumpián Rodríguez.

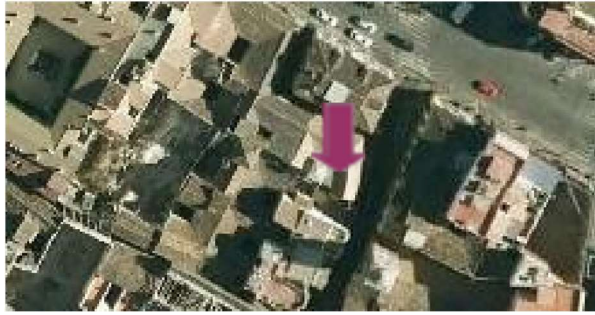
IMAGEN PREVIA A 2010 VISTA A OJO DE PÁJARO CON SENDAS TERRAZAS AUN CONSERVADAS.

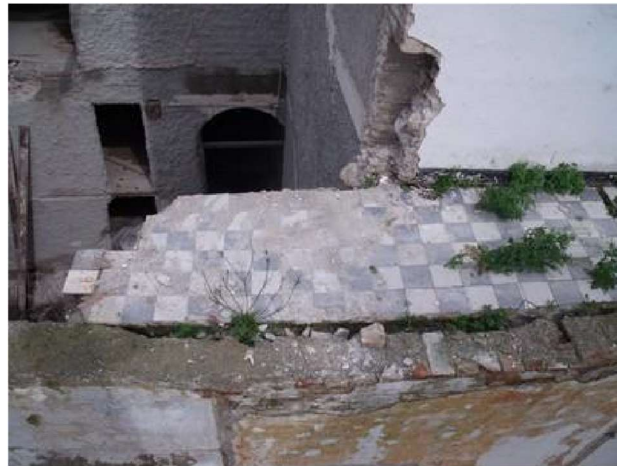
IMÁGEN DE LA AZOTEA EN MEDINA CONDE 3 TRAS EL PRIMER DERRUMBE.

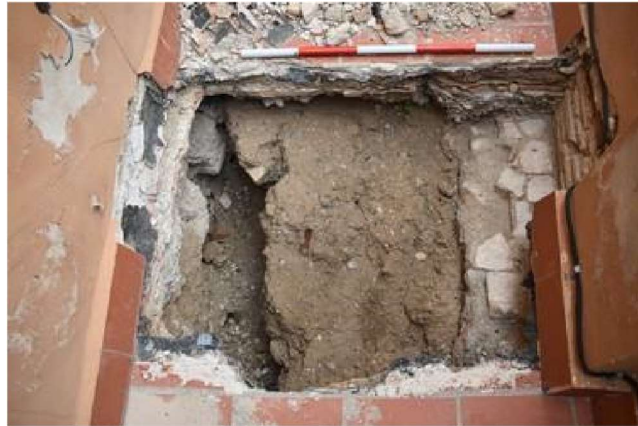
Hemos podido comprobar como su facies externa debió quedar muy disgregada durante la construcción del edificio actual como hemos visto aprovechando incluso para encajar la caja de escalera se construye para el remate de esta un murete de escasa calidad, relleno los huecos restantes entre este y la muralla mediante cascotes y desechos de esta cerca.ⁱ (Ue. 13)

IMAGENES DEL SONDEO CON LA FABRICA DE TAPIAL EN PARTE CENTRAL DESDE DISTINTAS VISTAS.

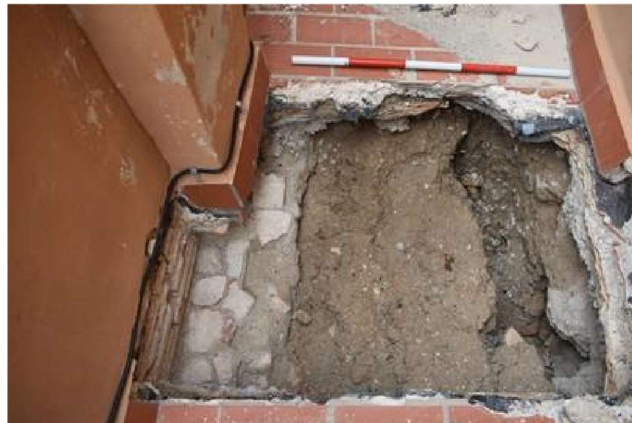
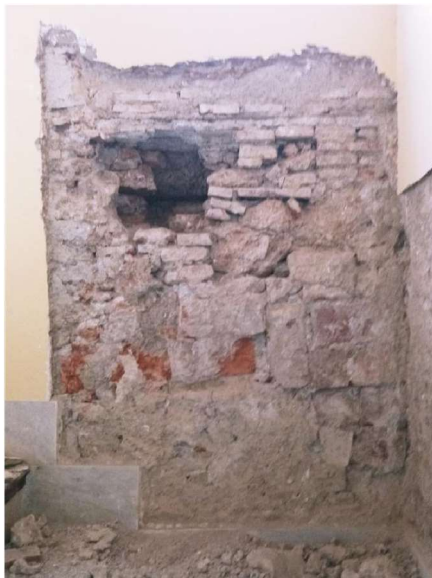
Esto parece evidenciar la misma cadencia de la Cata muraria 4 donde se asoma esta misma imagen. Tenemos un asiento de cierta consistencia (Ue. 3) sobre el que se coloca un pésimo muro de ladrillos apenas trabado con mortero (Ue. 4), para luego entendemos que en fechas muy actuales repararse con los ladrillos puestos en tabla (Ue. 5) a fin de enrasar lo más posible la pared para poder ser enlucida.

IMAGEN DE LA CATA 4 CON LOS TAPIADOS Uu. ee. 3, 4 y 5

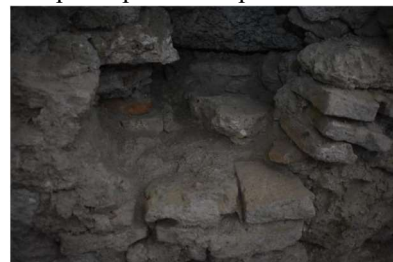
ENTENDEMOS SOPORTADO LOS RELLENOS ENTRE LA MURALLA. Alguna tronera aun existente nos deja ver su relleno interno de cascotes

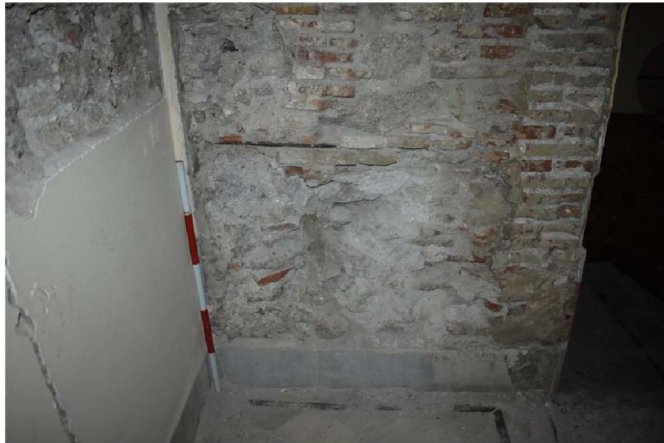
En la Cata 5, solventada esta esquina, se nos muestra, sin embargo, una nueva edificación esta vez como muro de mampostería con hiladas reguladoras de ladrillo (Ue. 12) que, (aunque lejos de las trabajadas fabricas de mampostería encintadas de los alzados nazaries y de conquista) pudiera asimilarse a las reparaciones de las facies de la muralla que se caracterizan para finales del S. XVII-XVIII.

En la entreplanta, donde hemos intervenido, se repite la misma secuencia si bien nos encontramos en primer lugar (Cata 1) con una fábrica realizada en calicanto de buena factura (Ue. 10) igualmente rematada en su esquina con ladrillos pero con muy buen ensamblaje, sin muestras de adosamiento. (salvo alguna falla cubierta de ladrillo) La presencia de fragmentos de tapiales en su factura nos indican que nos encontramos posiblemente de un forro sobre la misma o incluso un muro de nueva factura, inexistente la cerca pues en esta situación.

IMÁGENES DE LAS CATAS 5 Y 1 MISMAS FABRICAS SE MOSTRARON EN EL VECINO MEDINA CONDE 3 , CHAPAS SOBRE LOS TAPIALES ALMOHADES ASEGURANDO LA MURALLA O SOBRE ELEVANDOLA. NUESTRA Ue. 12 ES MUESTRA SEMEJANTE A RECONSTRUCCIONES CRISTIANAS DE LA MURALLA.

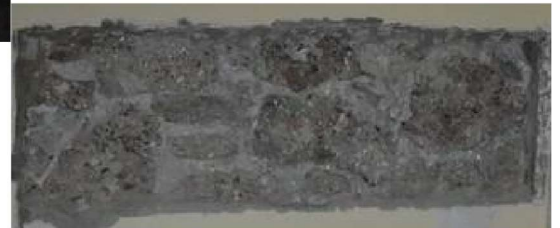
El muro que cierra el inmueble al Sur (Cata 2) así nos lo señala, realizado únicamente con fragmentos del tapial trabados con mortero de cal (UE).

IMAGEN DE LA CATA 2 Aquí siguiendo la nomenclatura tradicional coincidiría con el TAPIAL denominado - acerado o real-, característico del periodo almohade

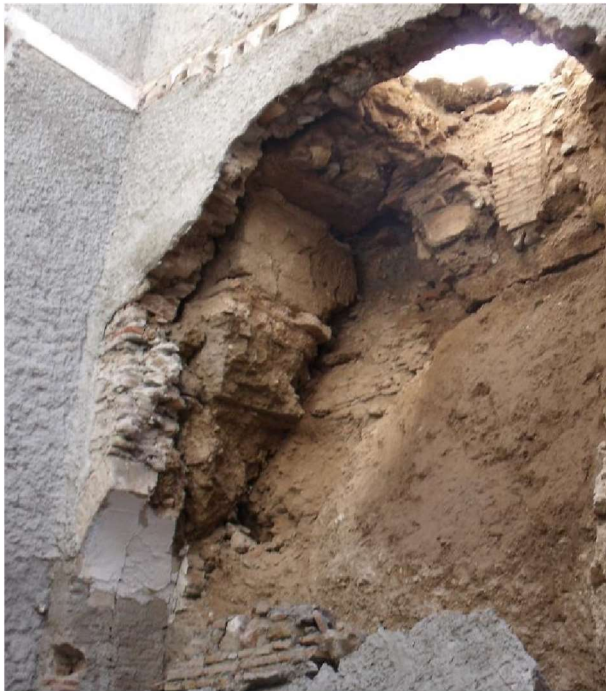
se desarrolla esta construcción de forma análoga a la que nos ocupa. El derrumbe acaecido en la misma dejó a la vista como el núcleo en tapiales (o incluso apenas rellenos de tierras) revestido para su mantenimiento con fascias externas realizadas mediante diversas fabricas, ocultando la fabrica original y rellenando troneras o derrumbes de la muralla. La apertura de la caja de escaleras en nuestro caso parece demostrar esta misma circunstancia a tenor de lo señalado en las catas efectuadas confirmando su presencia en el sondeo a las mismas cotas que en el solar colindante.

IMAGEN Del derrumbe de la cerca en medina conde donde se observa en sección el esquema de mantenimiento

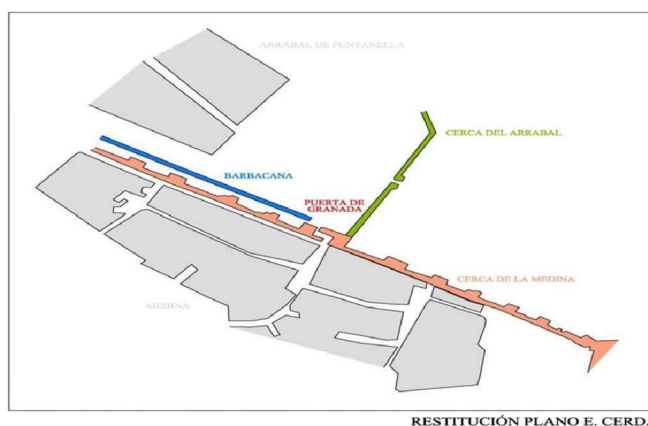
IMAGEN DE LA RESTITUCIÓN SOBRE EL PLANO DE EMILIO de la CERDA (1892) DONDE SE OBSERVA LA PUERTA EN CODO. A LA DERECHA TRAMO EXCAVADO EN MEDINA CONDE 3. (PLANO RECREADO ARQUEOSUR) QUE SE AJUSTA A LO REFERIDO.
