ANUARIO ARQUEOLÓGICO DE ANDALUCÍA

2020

Intervención Arqueológica Preventiva “Análisis de estructuras emergentes, excavación por sondeos arqueológicos y control arqueológico de los movimientos de tierra asociada al proyecto de consolidación del albercón del Carmen de Peñapartida (Granada)” (BC.03.165/20).

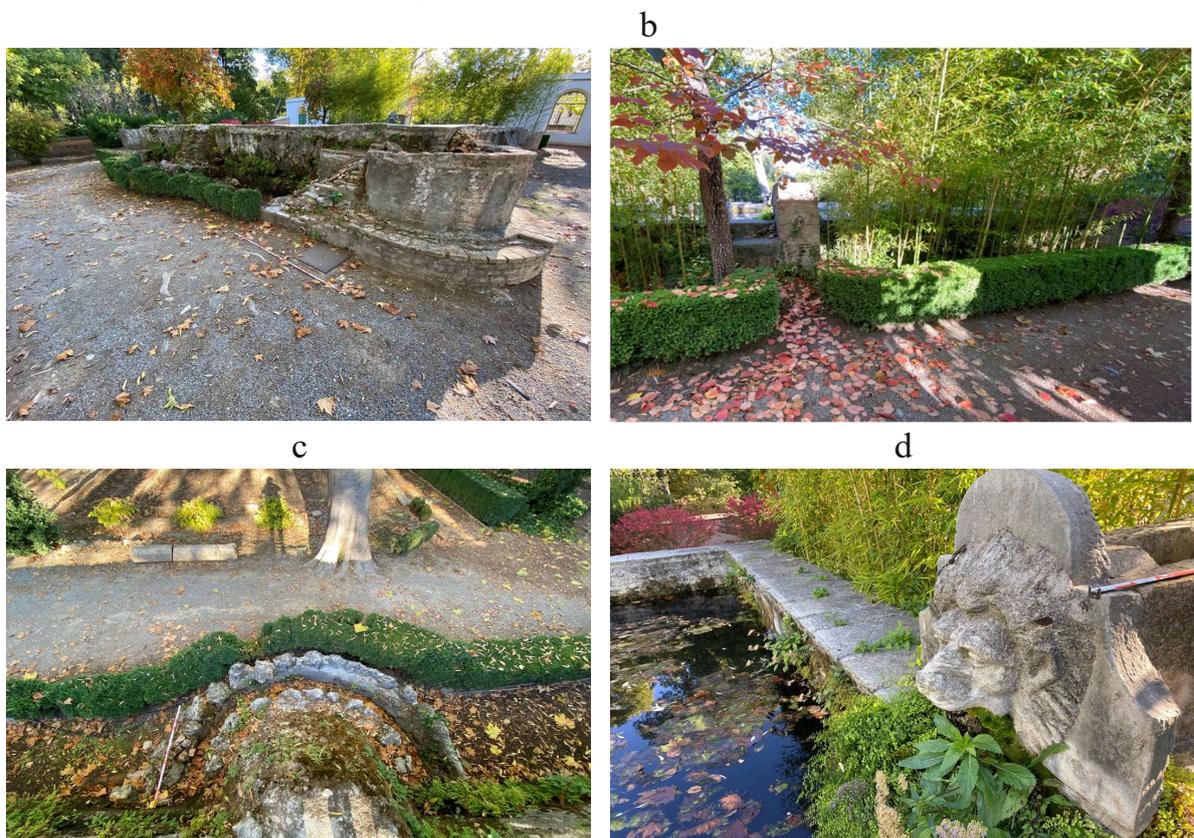
Fig. 2: a): vista general del albercón; b) exterior de la pared sureste del albercon, donde se emplaza el sistema de toma de aguas ; c): vista cenital de la rocalla del aliviadero; d) detalle del surtidor del león.

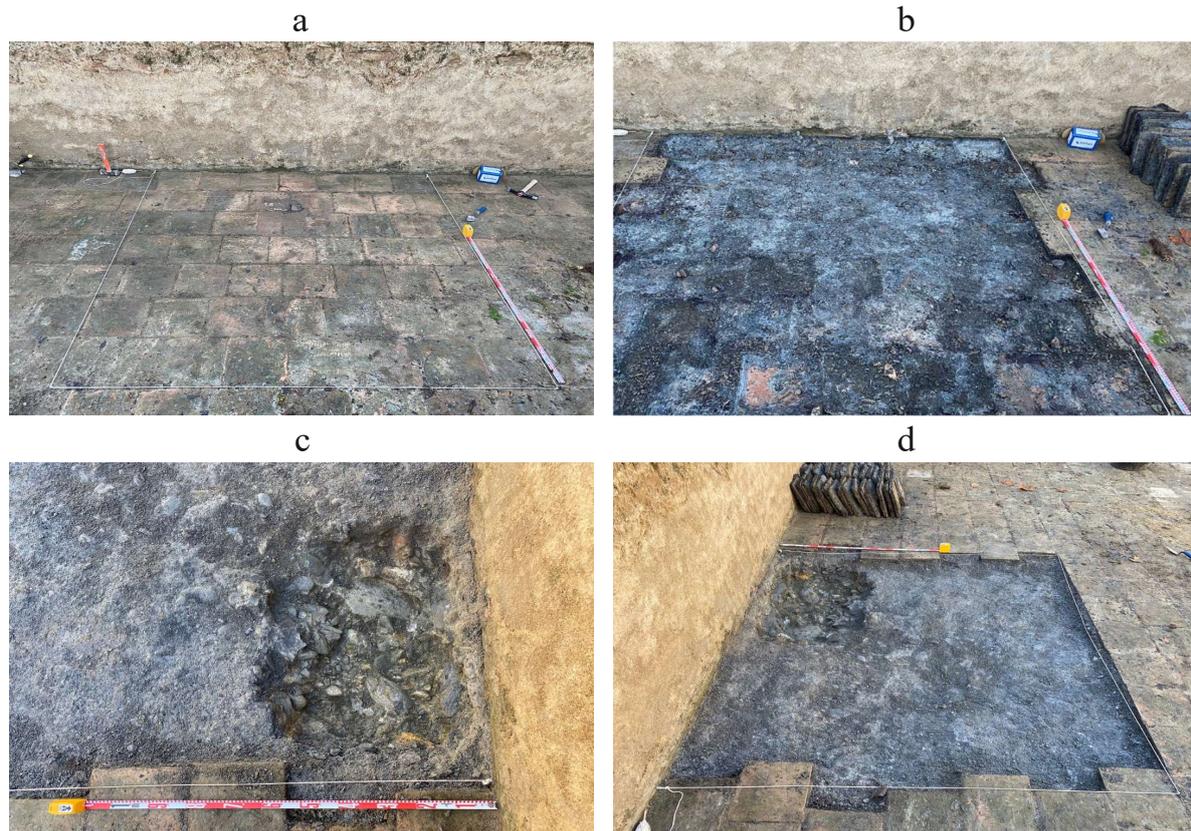
Sondeo de planta cuadrada de 2x2 metros. Se planteó en aras de conocer el sistema de cimentación de la alberca. La UE superficial (UE 1001) está compuesta por losas cerámicas de 28x28x3 cm, colocadas en hilera en sentido norte-sur. Bajo ella, encontramos un nivel de poco espesor de mortero de cal (UE 1002), poco compacto debido a la degradación sufrida por la acción del agua y de color gris oscuro, que corresponde a la solera sobre la que se colocaron las losas. Esta unidad se sitúa cubriendo a un nivel muy compacto, compuesto por el conglomerado de roca de la Formación Alhambra.

Fig. 3: a) emplazamiento del sondeo con detalle de las losas cerámicas del pavimento de la alberca; b) nivel de mortero de cal muy degradado debido al efecto del agua; c) nivel geológico bajo el mortero; d) vista general del sondeo a su finalización.

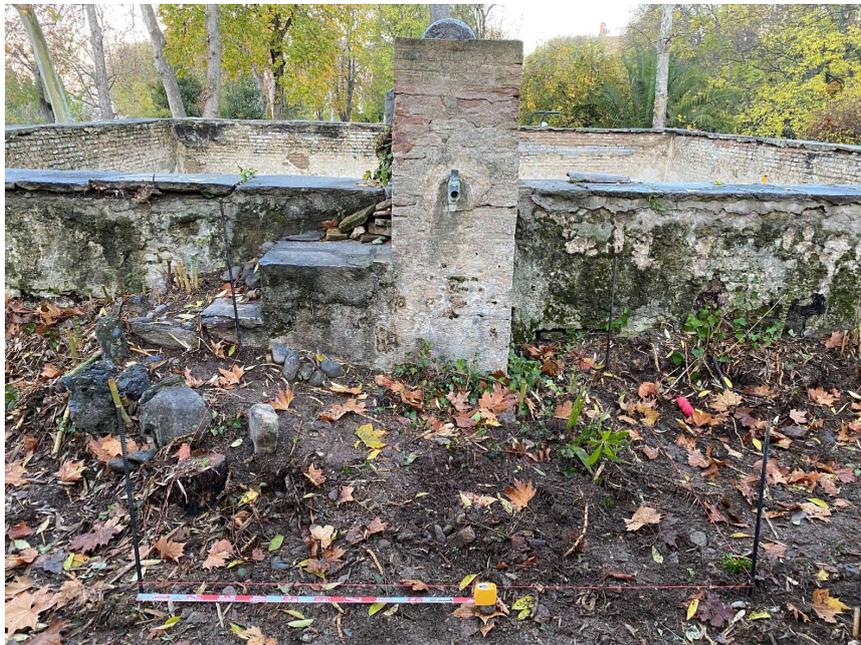
Figura 4: vista general de la zona de emplazamiento del sondeo 1 al inicio de los trabajos de excavación. Se puede apreciar la rampa de tierra bordeada por cantos de río (MR 2003).

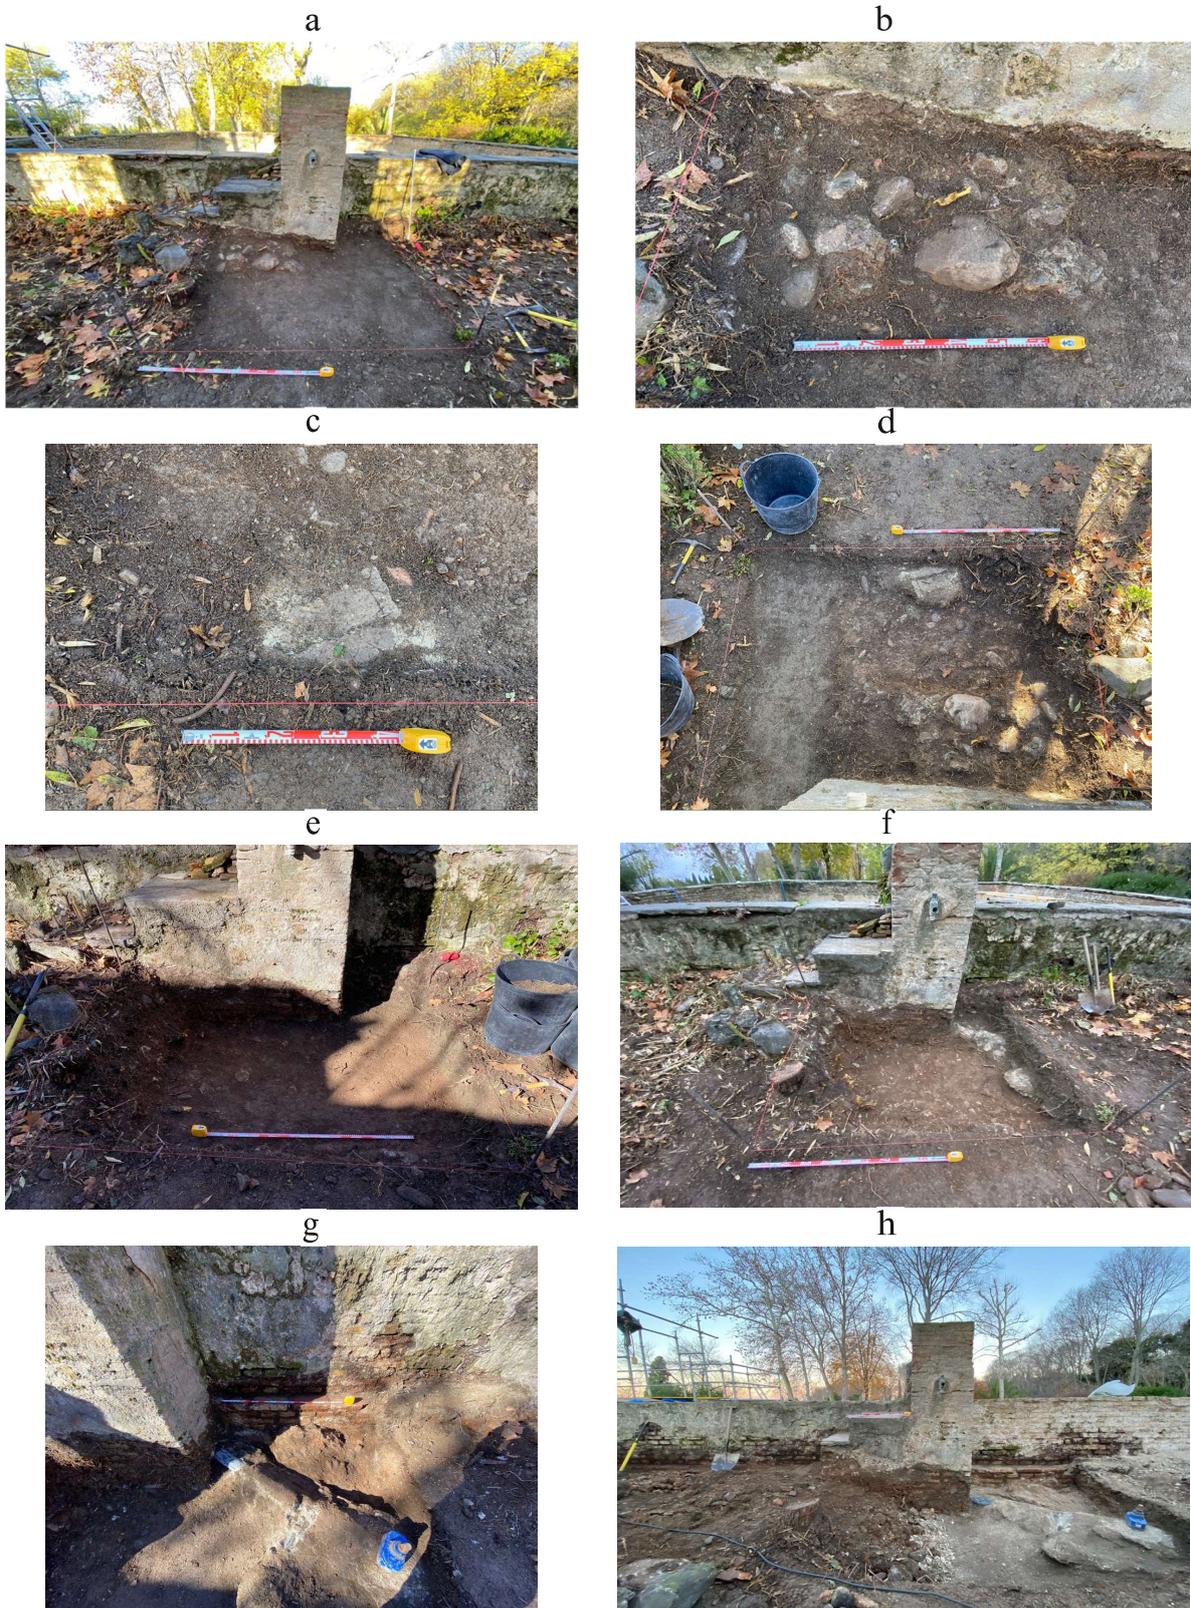
Fig 5: a) vista general del la UE 2002 ;b) detalle de MR 2004 ;c) detalle de MR 2005 ;d) UUEE 2004 (izquierda) y 2003 (derecha) ;e) UE 2005; f) vista general del sondeo con aparición de la estructura MR 2006 ;g) Detalle de tubería, llave y hormigón que componen MR 2006 ;h) vista general del sondeo a su finalización.

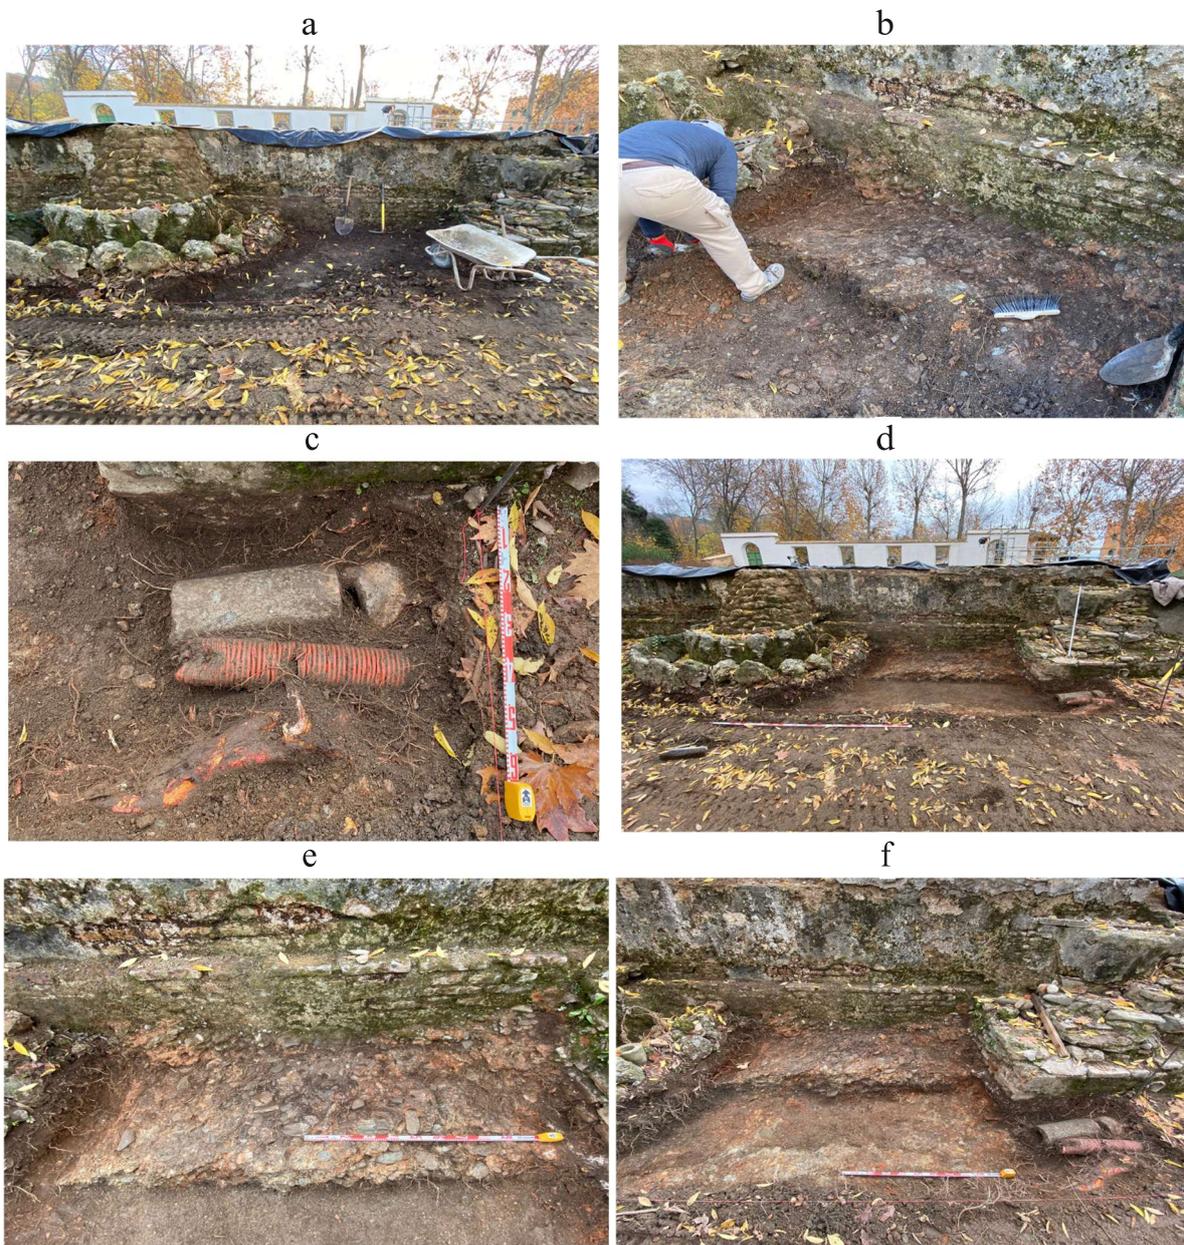
Fig 6: a) vista general del sondeo al inicio de los trabajos; b) retirada del estrato superficial (UE 3001), bajo el que se aprecia el nivel geológico (UE 3003); c) tubos que conforman MR 3003; d) vista general del sondeo en la que se aprecia la fosa (MR 3002) cavada en el nivel geológico y rellena por la UE 3002; e) detalle del nivel geológico (UE 3003); f) vista general del sondeo a su finalización.

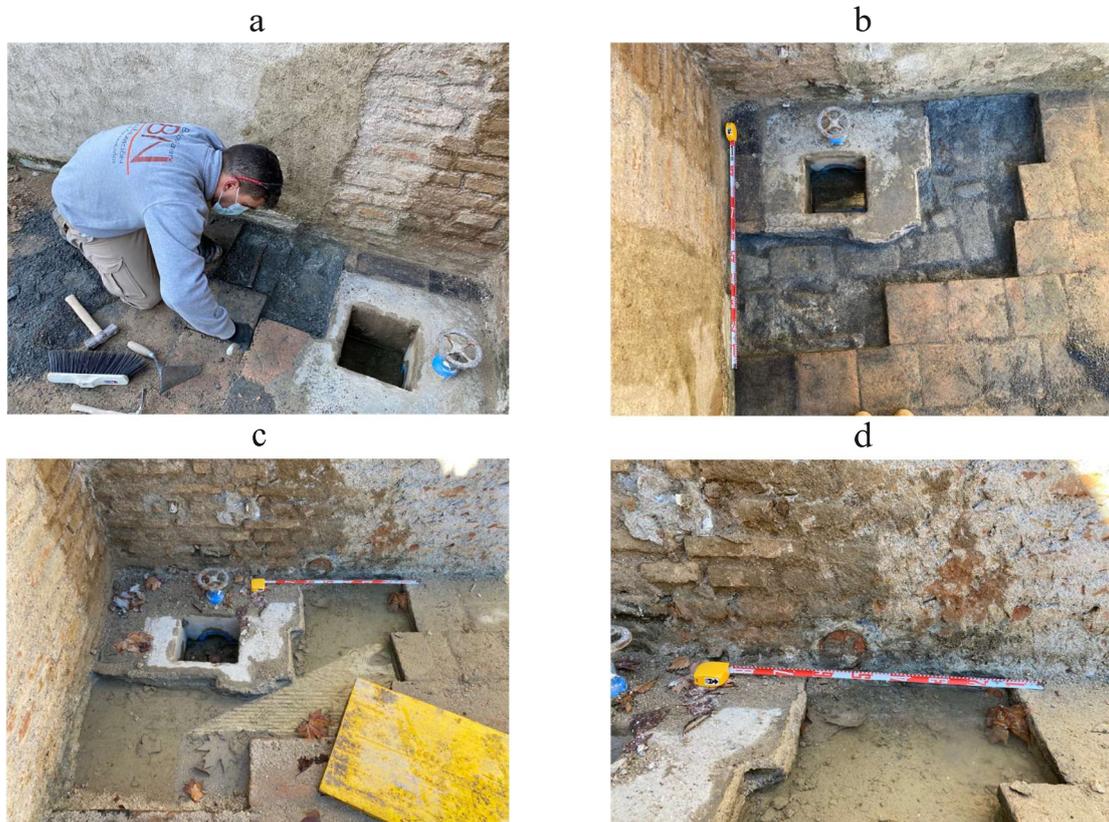
Como se reveló más tarde, durante el estudio de paramentos, ninguna de las dos arquetas correspondería a la salida de aguas original, sino que esta se realizaría mediante un atañor cerámico embutido en esta misma zona del muro Oeste de la alberca.

Fig. 7: a) retirada de las losas del pavimento (UE 4001); b) vista general del sondeo en el que se aprecian las losas, la arqueta actual (MR 4001) amortizando la de ladrillo (MR 4002); c) sondeo a su finalización; d) detalle de la salida de aguas original embutida en el muro.

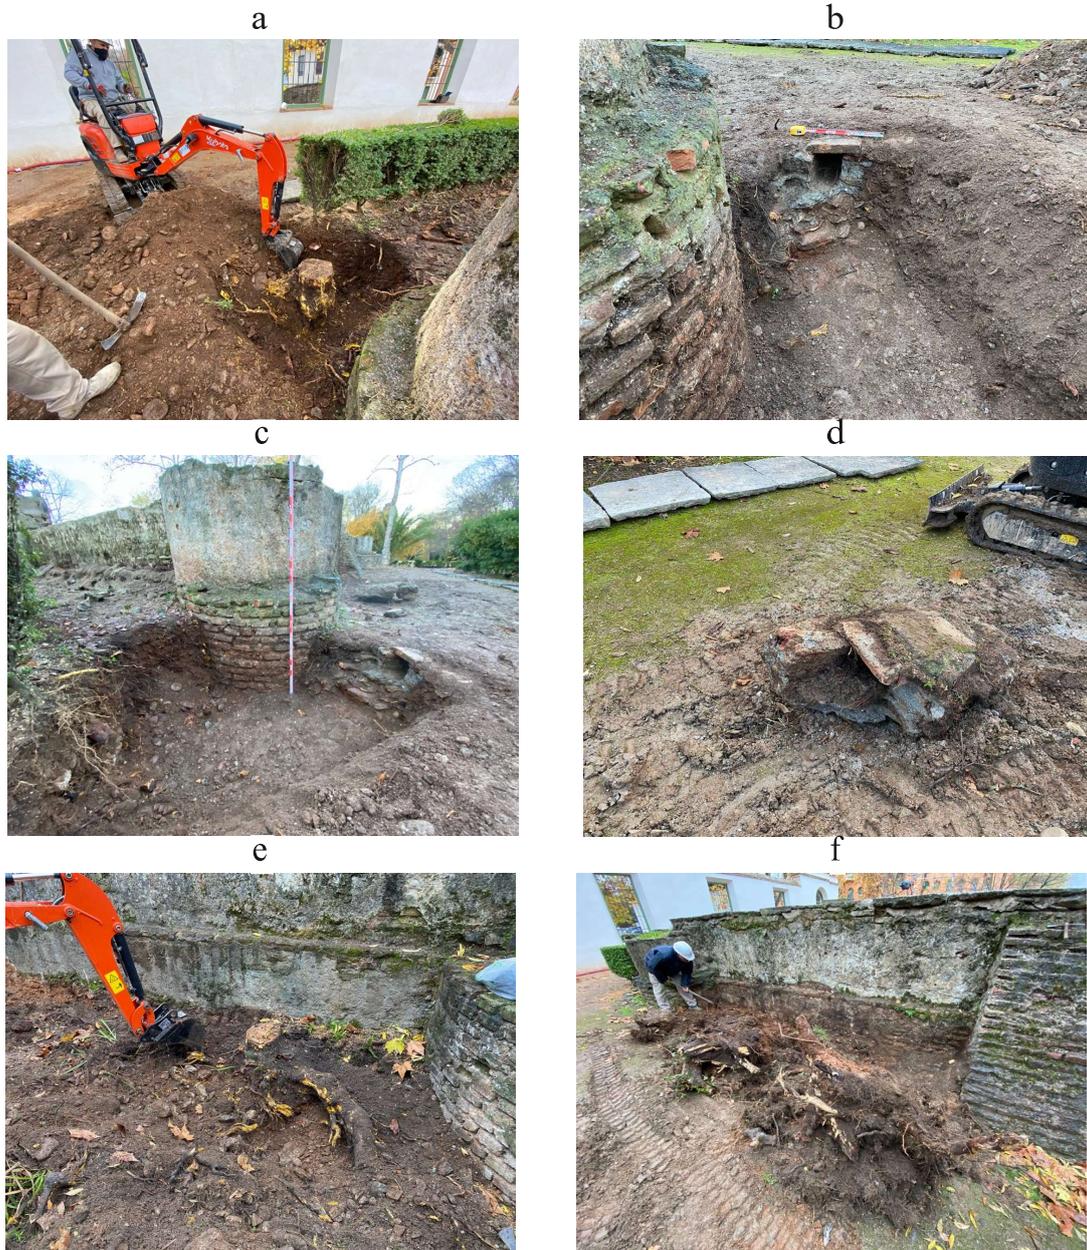
Fig 8: a) retirada de tocón de *Diospiros kaki* junto al bastión oeste; b) detalle de la acequia aparecida; c) vista general de la acequia junto a la base del bastión; d) fragmento de acequia retirado, se aprecia el uso de cemento en su fabricación; e) retirada de tocones y raíces mediante uso de maquinaria; f) eliminación del talud de tierra adosado a la alberca con medios manuales.

En el proceso de retirada de uno de los tocones de *Diospiros kaki*, concretamente el adosado al bastión Este, se observó la presencia de una acequia de riego realizada en ladrillo macizo y hormigón que había sido previamente destruida (probablemente durante la apertura de la zanja de plantación del árbol. La acequia contaba con dirección norte-sur y su factura era reciente. Si bien en primer lugar se especuló sobre si podía responder a la canalización original que daba servicio a la alberca, la inclinación que presentaba (y que alejaba el agua del bien inmueble) nos hizo desechar dicha conjetura.

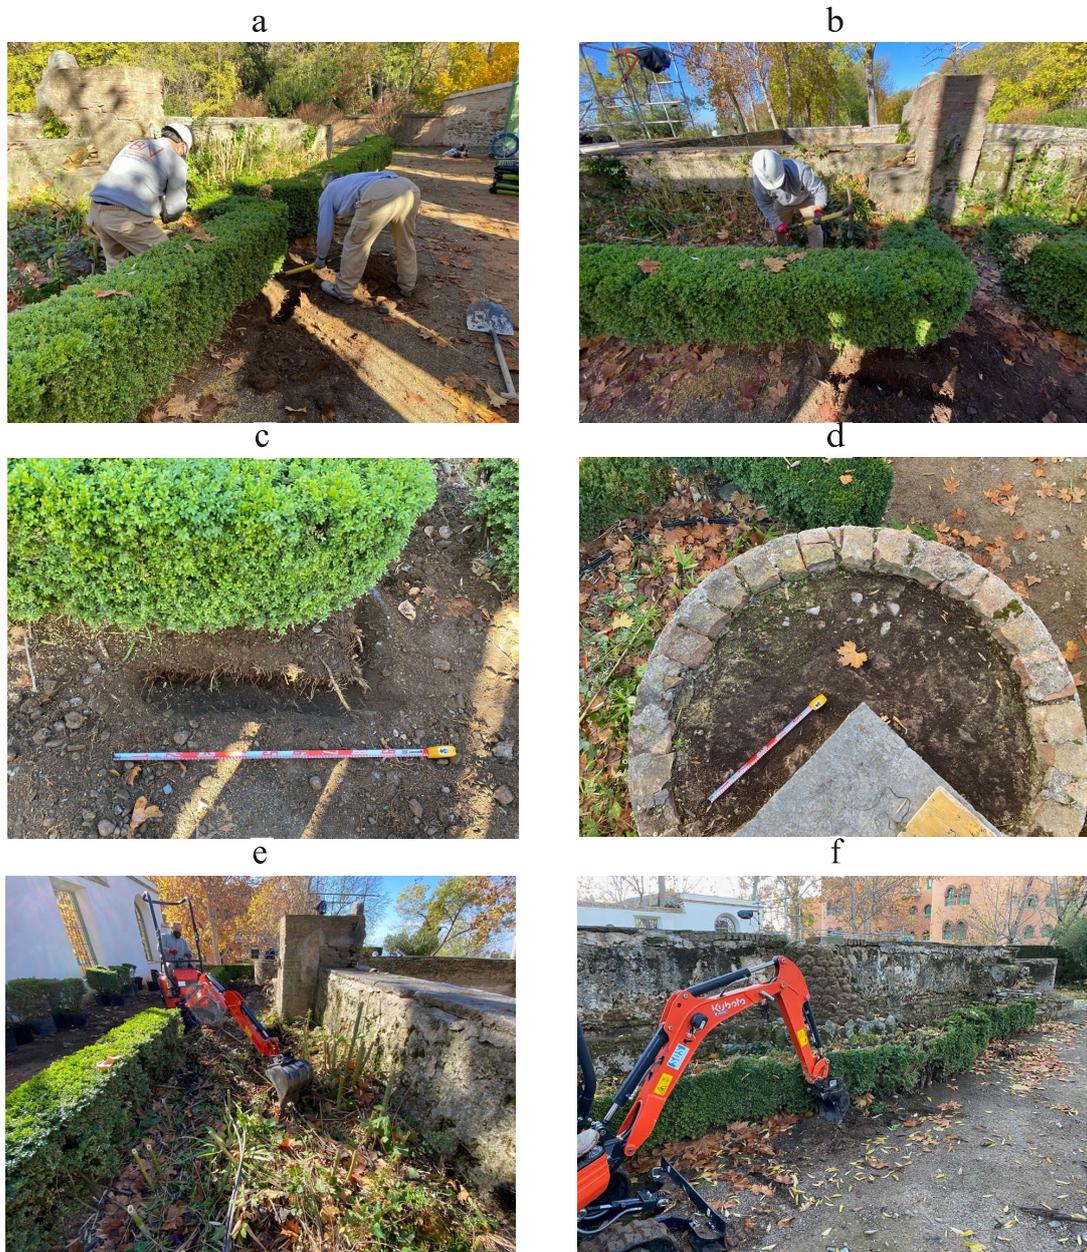
Fig 9: a), b) y c) retirada de *Buxus sempervirens* con medios manuales y detalle de afección al subsuelo; d) detalle del relleno de las jardineras de los bastiones; e) retirada con medios mecánicos de *Phyllostachys aurea*; f). retirada de *Buxus sempervirens* en la zona de la rocalla mediante maquinaria.

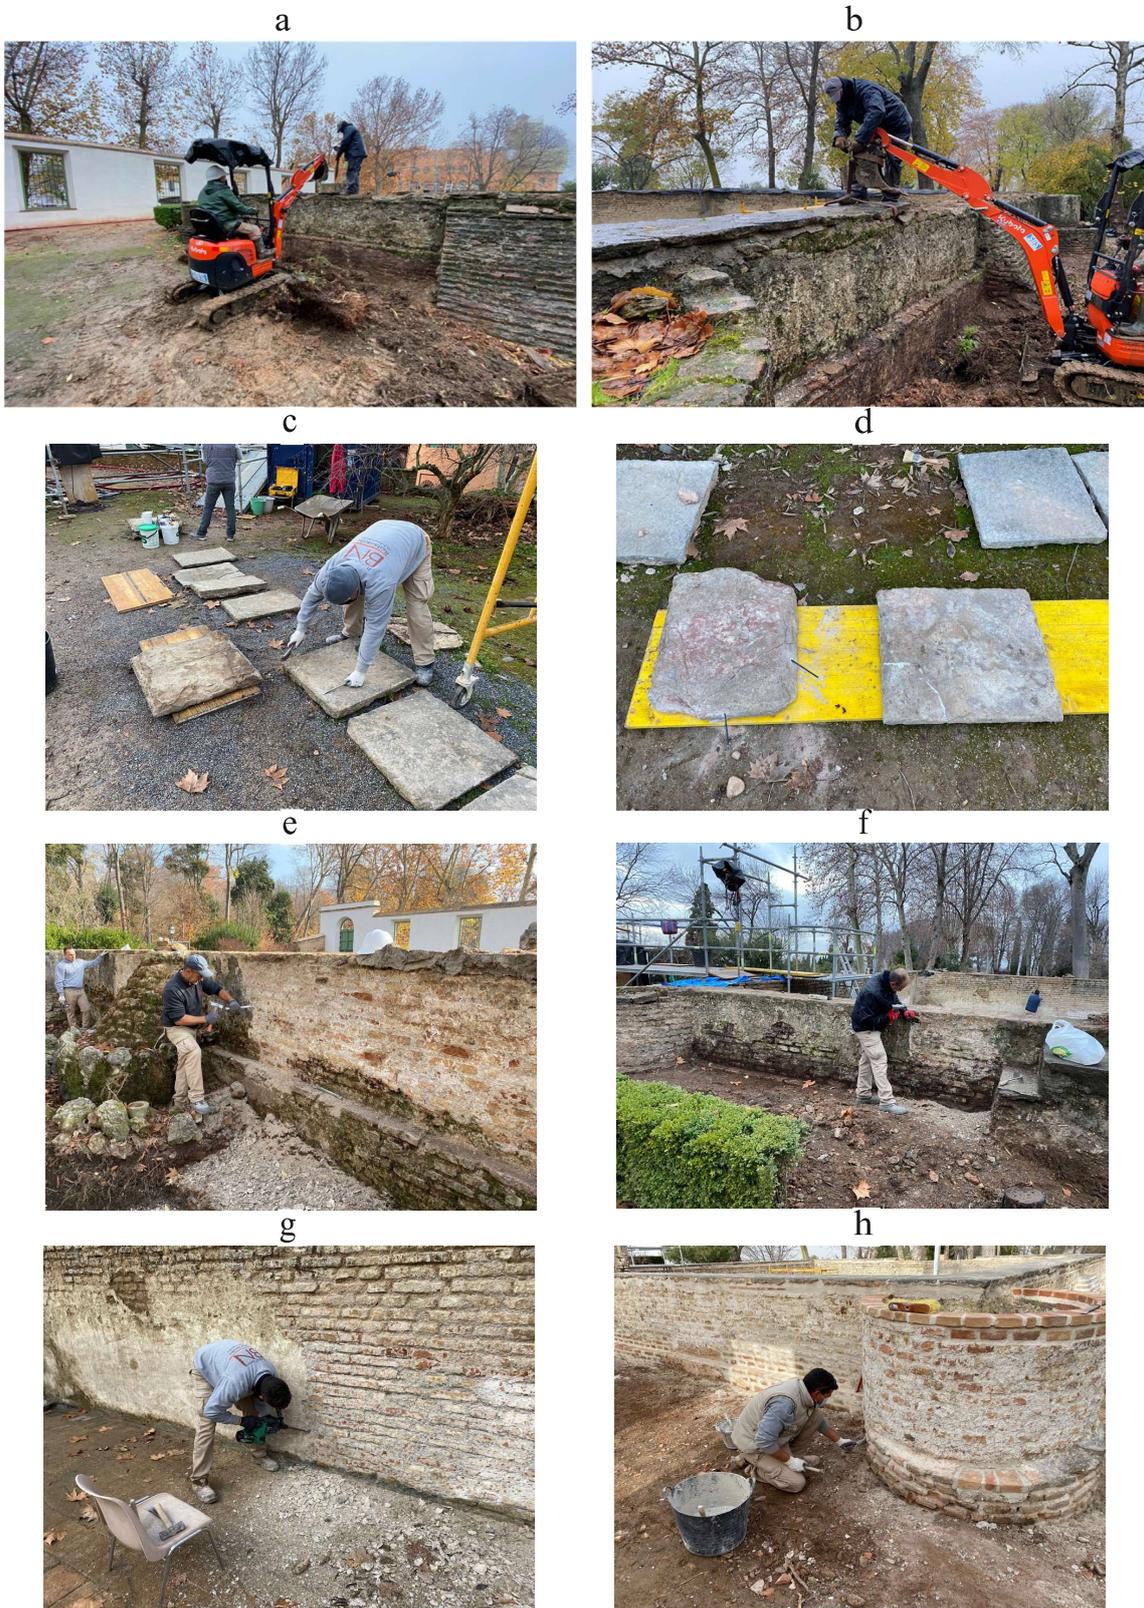
Fig . 10: a) y b) retirada de las losas de la cubierta; c) y d) limpieza y restauración de las piezas fracturadas; e), f) g y h) limpieza y picado de los paramentos exteriores e interiores de la alberca

Citando a la memoria del proyecto arquitectónico, las labores de limpieza consistieron en el desmontaje y saneado de cubrición de los muros y la posterior limpieza de paramentos

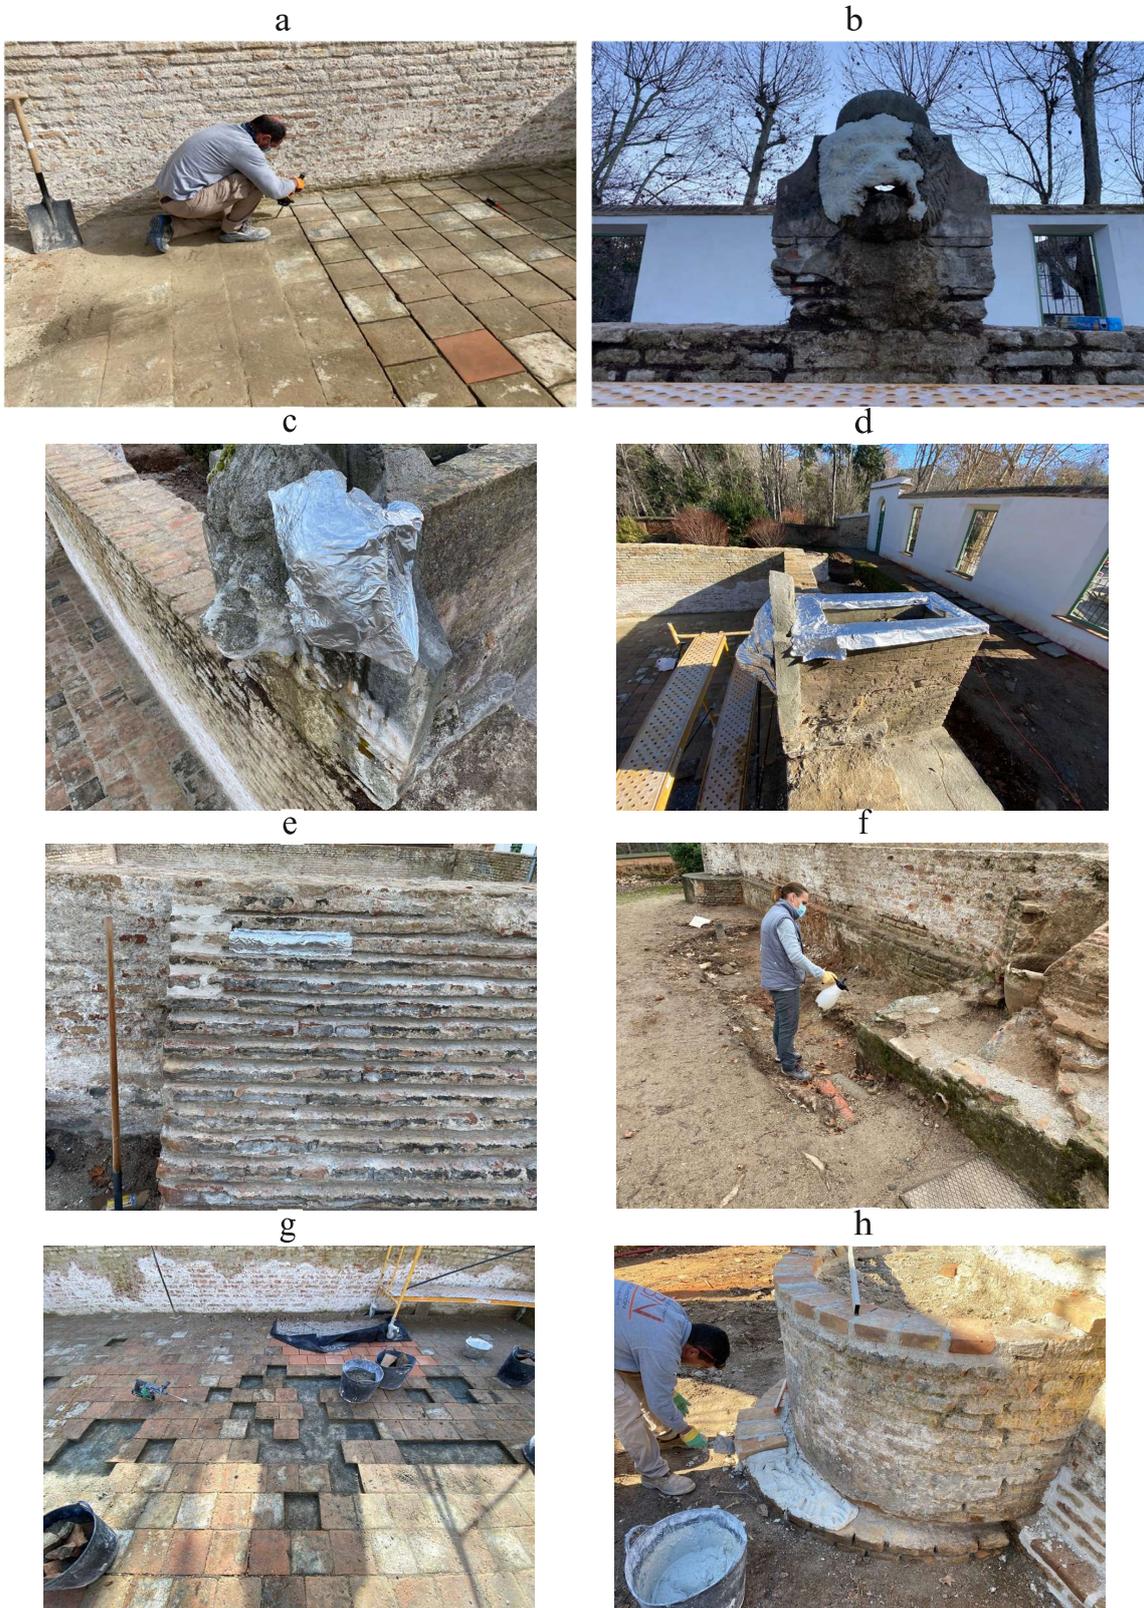
Fig. 11: a) limpieza de las juntas de las losas del pavimento; b), c), d), e) limpieza mediante papetas de diferentes elementos de la alberca; f) aplicación de biocidas; g) retirada de las losas del pavimento fragmentadas para su posterior reintegración mediante elementos nuevos; h) restitución volumétrica de uno de los bastiones.

Las labores de restauración consistieron en la limpieza de los paramentos y estructuras de la alberca a los que se aplicó un biocida con el objetivo de eliminar las posibles afecciones derivadas de la acción de microorganismos, plantas, macro-algas y líquenes.

Tras esto se realizó la restitución volumétrica de los elementos que lo requerían (bastiones, parte de la corona de los muros y losas del pavimento interior), mediante la utilización de piezas cerámicas de características similares a las originales.

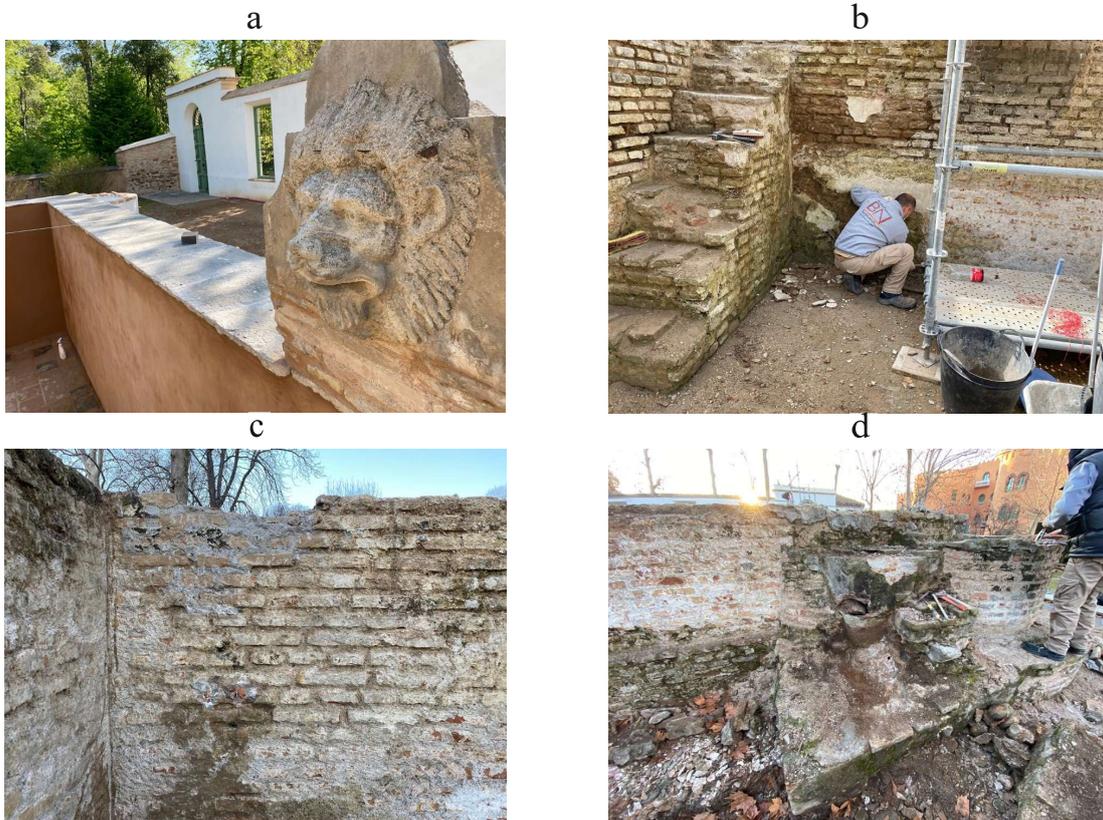
Así mismo, en la pared opuesta, se modifica el surtidor de agua, elevándolo parcialmente y colocando la cabeza de un león de hormigón hecho a molde y con armazón interno de hierro, adosado a la losa de piedra original.

Fig. 12: a) detalle del mascarón del león en el que se observa el armazón de hierro; b) retirada del enlucido de la esquina sur en el que se observan restos del mortero rojizo original; c) detalle del rebosadero original en el paramento interno; d) vista general del rebosadero original antes de su limpieza y restauración.

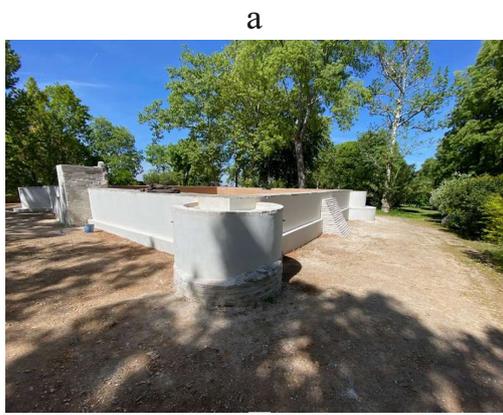
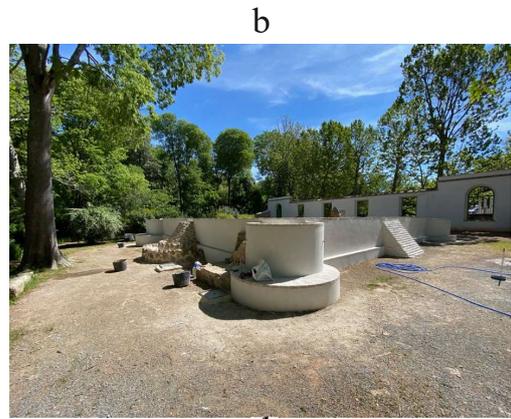
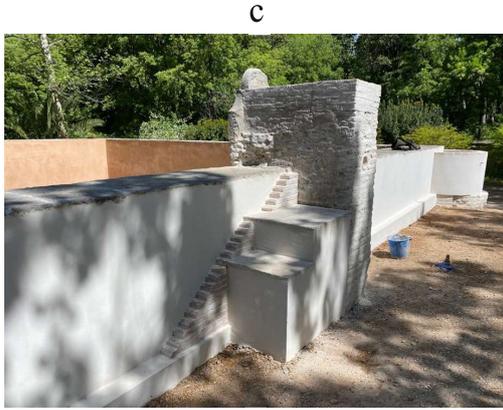
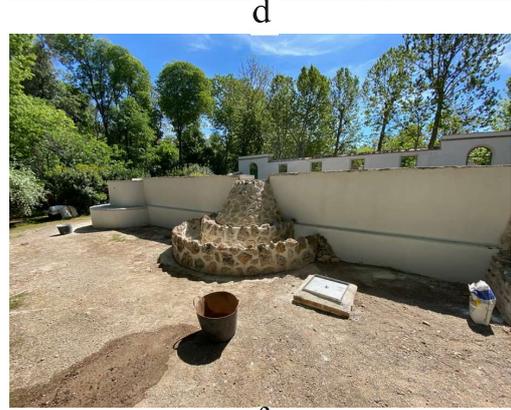
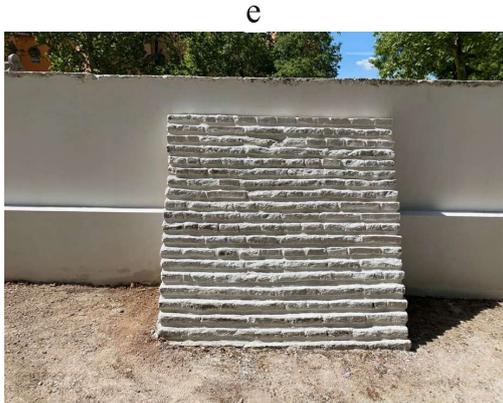
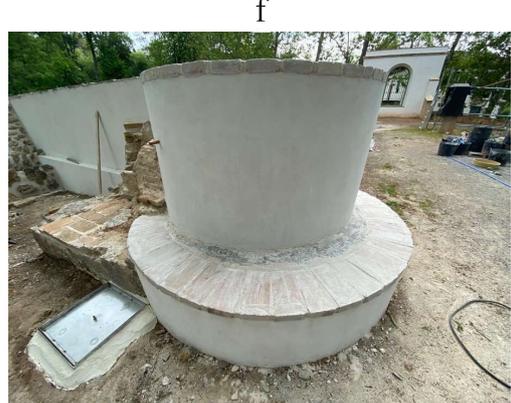
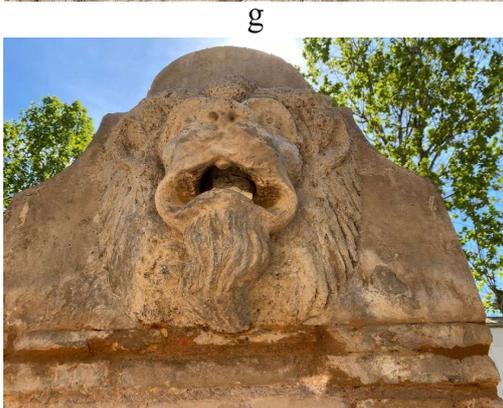
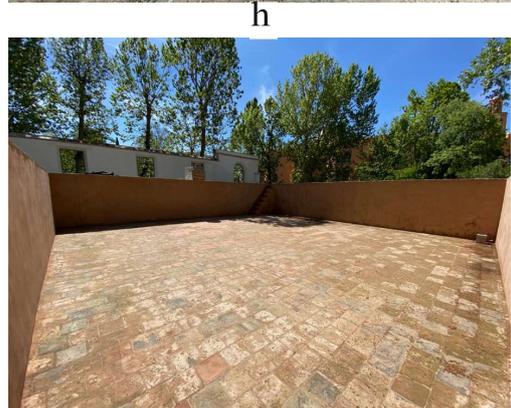
Fig. 13: a) acabado exterior desde la esquina este; b) acabado exterior desde la esquina oeste; c) acabado exterior de la pared este; d) acabado exterior de la pared oeste; e) detalle de acabado de uno de los contrafuertes laterales; f) detalle de acabado del bastión oeste; g) acabado del mascarón del león; h) acabado interior.

La aplicación de los nuevos morteros se realizó siguiendo lo dispuesto en la parte correspondiente del proyecto arquitectónico. En el exterior de la alberca se aplicó un mortero de color claro, siguiendo el aspecto del mortero original, mientras que en el interior se utilizó una tonalidad pardo-rojiza, correspondiente al enfoscado original del paramento.

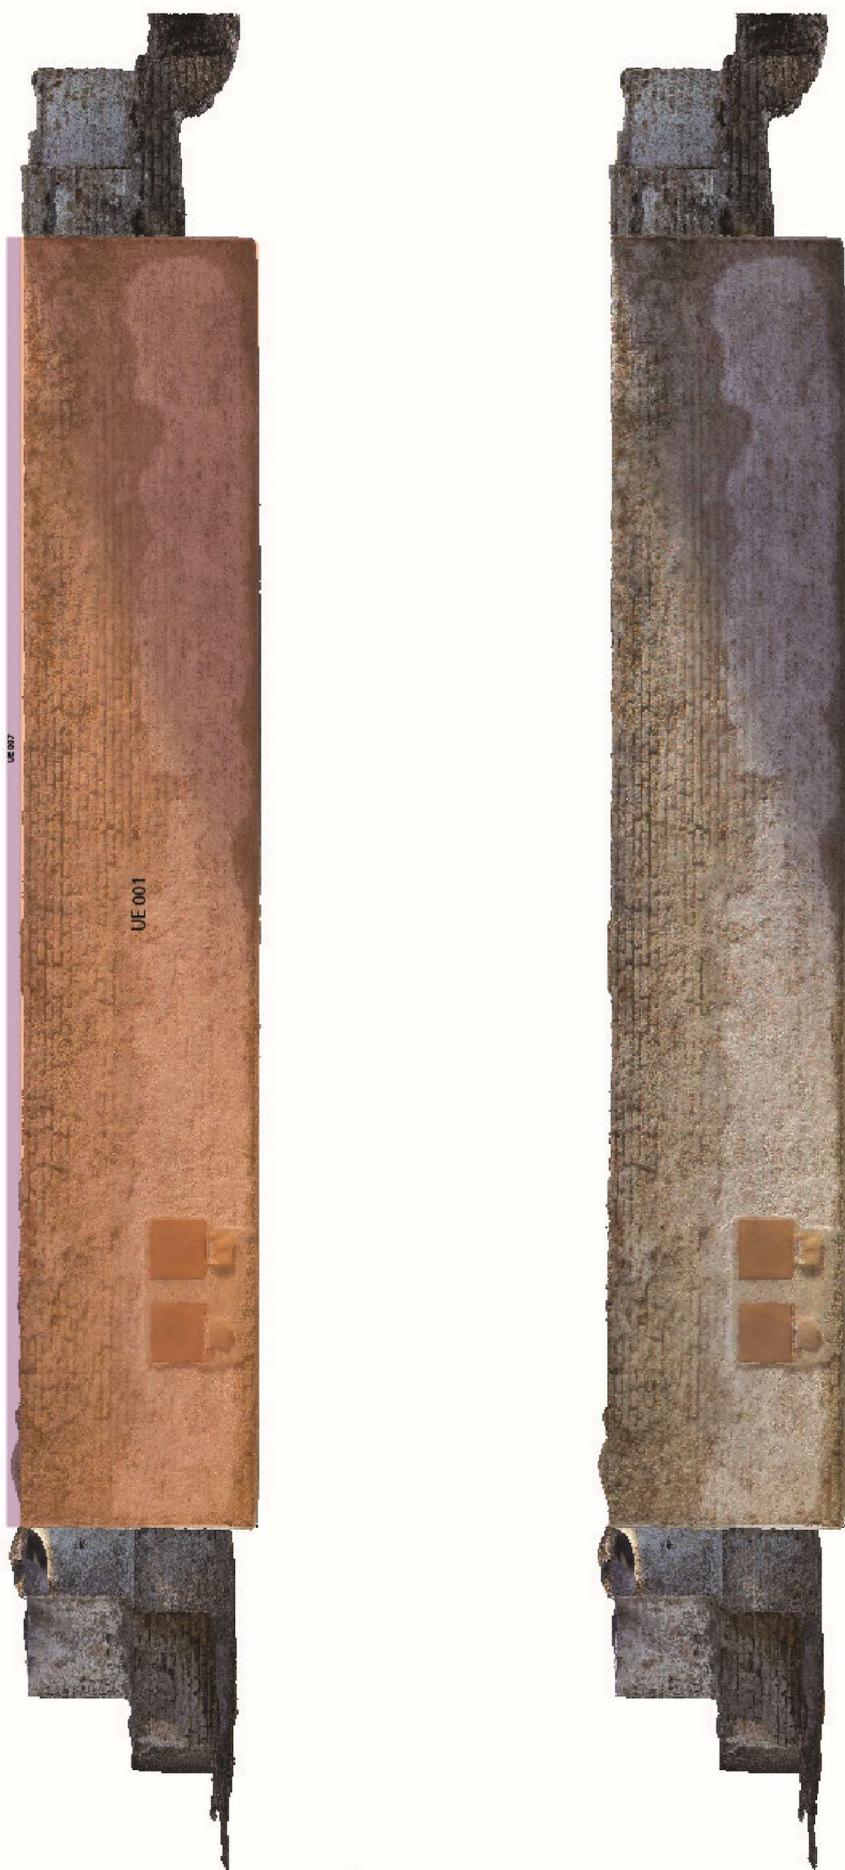
Fig. 17: pared norte, paramento interno.

En el interior de la pared norte apreciamos se compone de las siguientes UUEE: el alzado de ladrillo que compone el grueso del cuerpo constructivo de la alberca (UE 001), que presentaba un revoco de mortero de cal de tonalidad amarfilada (UE 022) que cubría al engobe original, también de mortero de cal, pero de tonalidad rojiza (UE 023). Presumiblemente ambos se extenderían por todo el paramento interno de los muros, si bien en el tercio superior se hallaban perdidos en su totalidad (lo que originaba infiltraciones de agua en los muros).

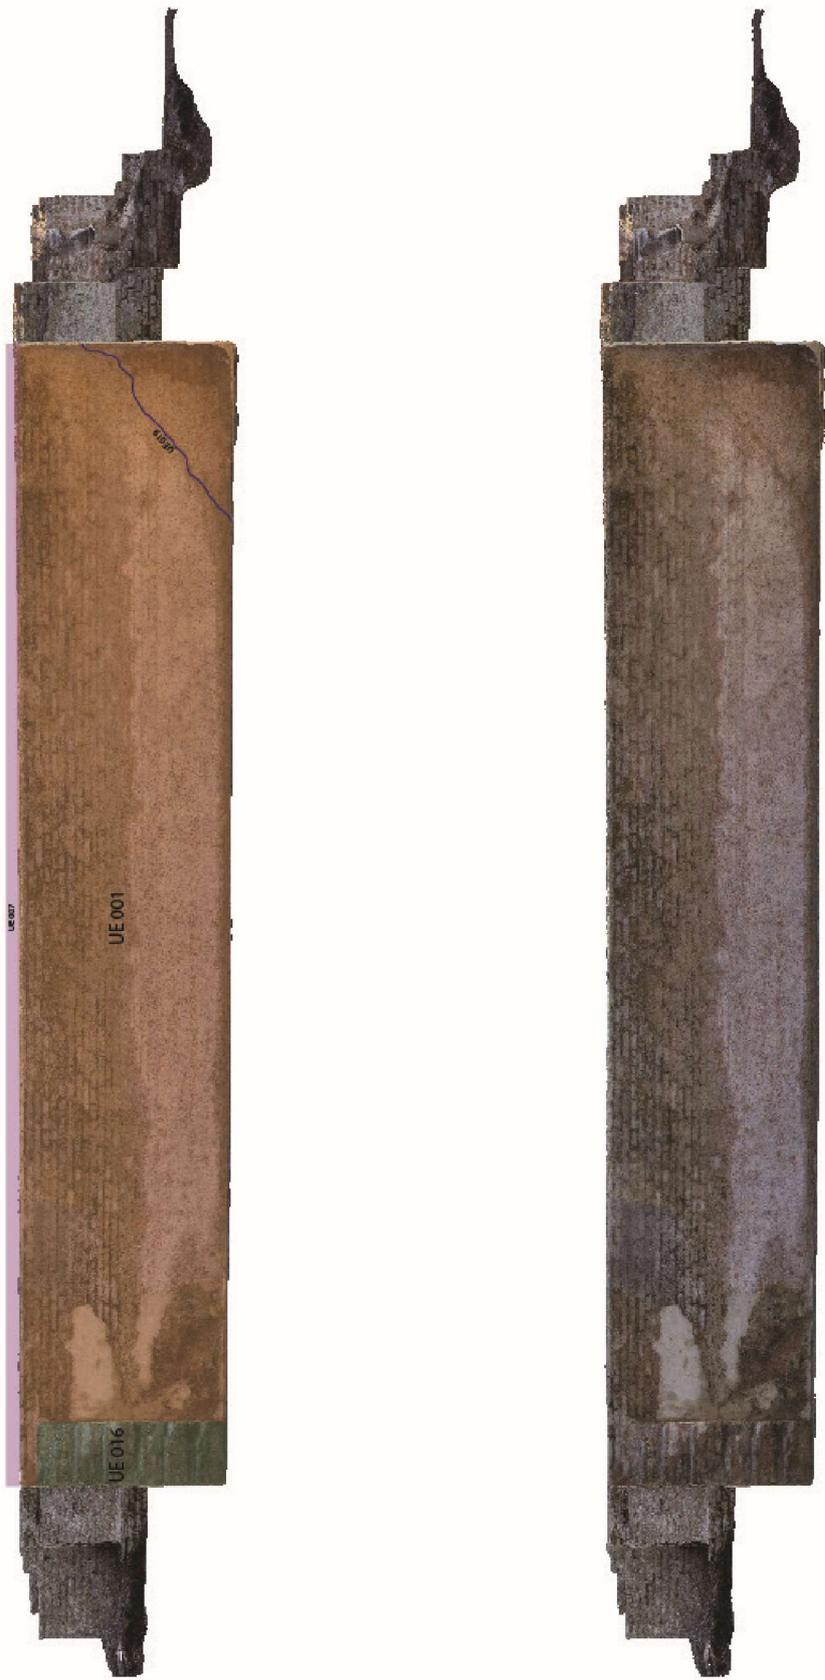
Fig. 19.paredsur,paramentointerno.

La cara interna de la pared sur presenta un desarrollo similar a la de la pared norte, si bien aquí aparecen una serie de elementos nuevos. Igual que en el resto de la estructura, el alzado del muro (UE 001), si bien en este caso presenta una patología, una grieta (UE 019) que parte de la mitad superior de la esquina Oeste y que correspondería a un movimiento de los cuerpos de fábrica como resultado de un asentamiento del propio terreno. Cabe señalar que, durante el picado de los revocos internos, se apreció que esta grieta afectaba al revoco rojizo (UE 023), pero no al amarfilado (UE 022), con lo que nos daría una datación *ante quem* del momento de su aparición.

En la esquina Sur se encuentra la escalera de acceso (UE 016), adosada al alzado del muro y realizada con el mismo tipo ladrillo. No se encontraba revocada por las UUEE 022 ni 023. La coronación del muro se realiza también aquí con la UE 007.

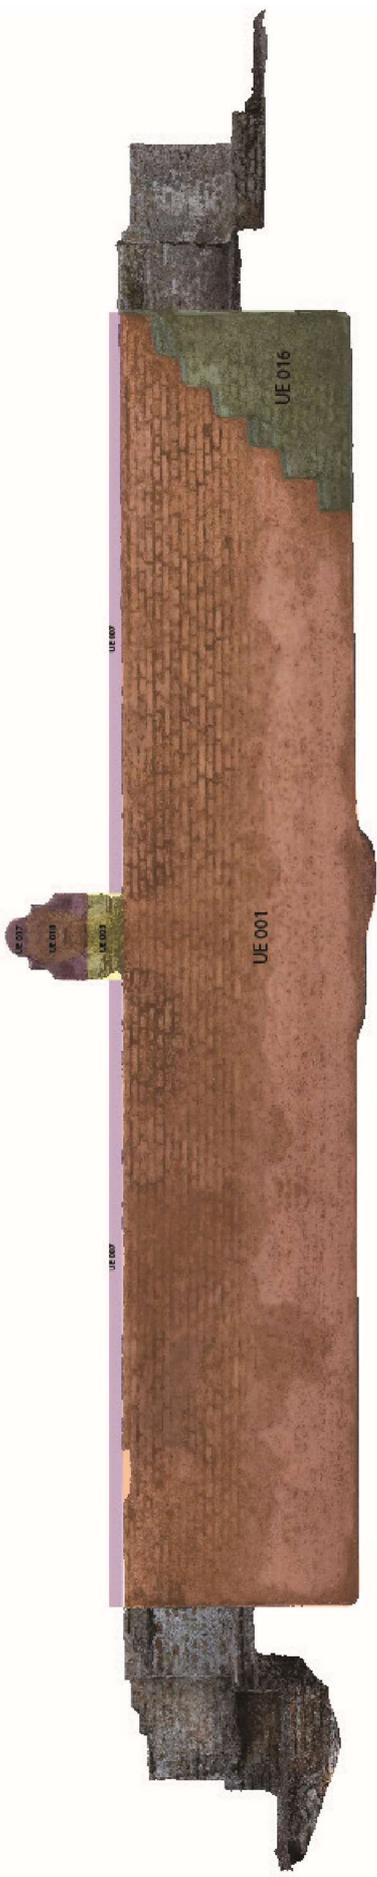
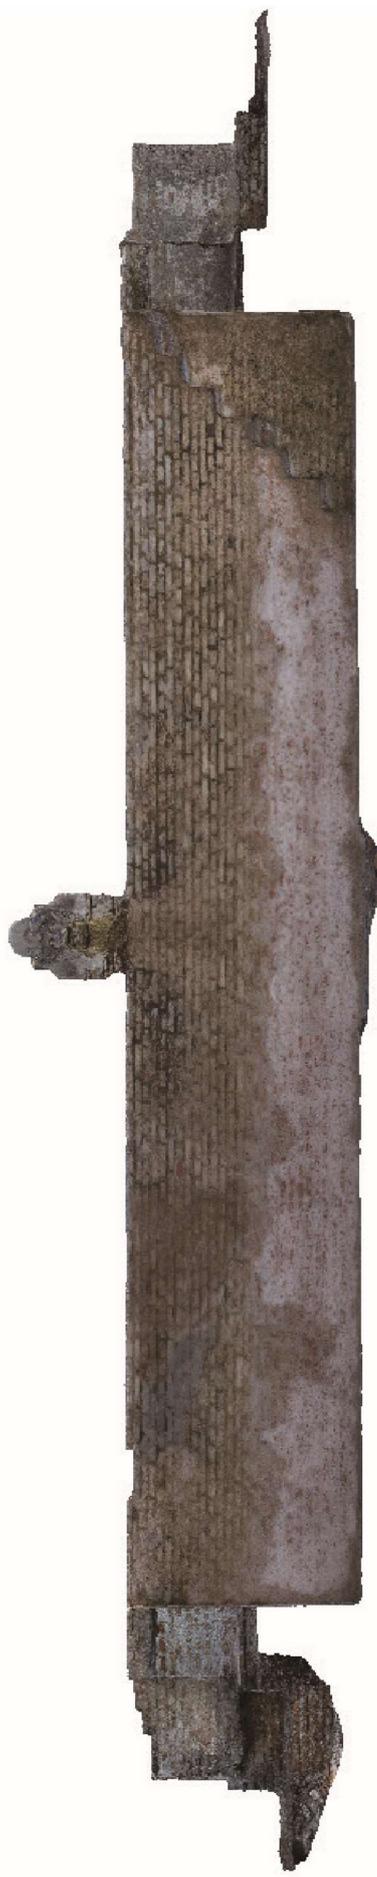
Fig.21:paredeste,paramento interno.

La cara interna de la pared Este está compuesta por el alzado de ladrillo del muro (UE 001). En la esquina sur, se adosa a esta UE la escalera de acceso al interior de la alberca (UE 016).

La corona del muro está rematada por la UE 007, salvo en el centro del mismo, donde se eleva el cuerpo principal del surtidor de agua (UE 003), sobre este y adosado al recrecimiento UE 004, encontramos la losa de piedra caliza de Sierra Elvira, tallada empleada a modo de fuente (UE 017) y en la que (en un momento indeterminado del siglo XX), se le adosa la cabeza de un león (UE 018), realizada a molde mediante hormigón de cal y con un armazón de hierro que quedaba al descubierto en algunos puntos de la melena.
