ANUARIO ARQUEOLÓGICO DE ANDALUCÍA

2020

Intervención Arqueológica Preventiva “Análisis de estructuras emergentes, excavación por sondeos arqueológicos y control arqueológico de los movimientos de tierra asociada al proyecto de consolidación del albercón del Carmen de Peñapartida (Granada)” (BC.03.165/20).

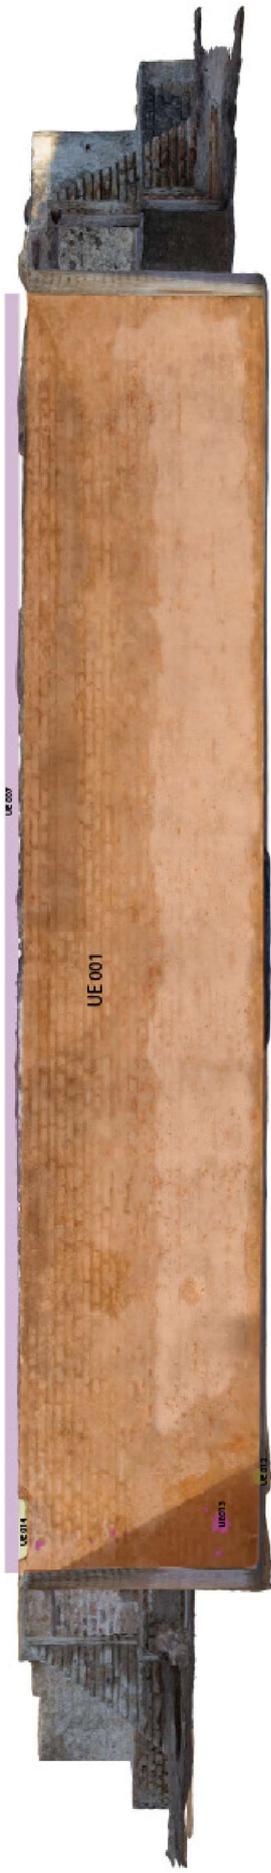
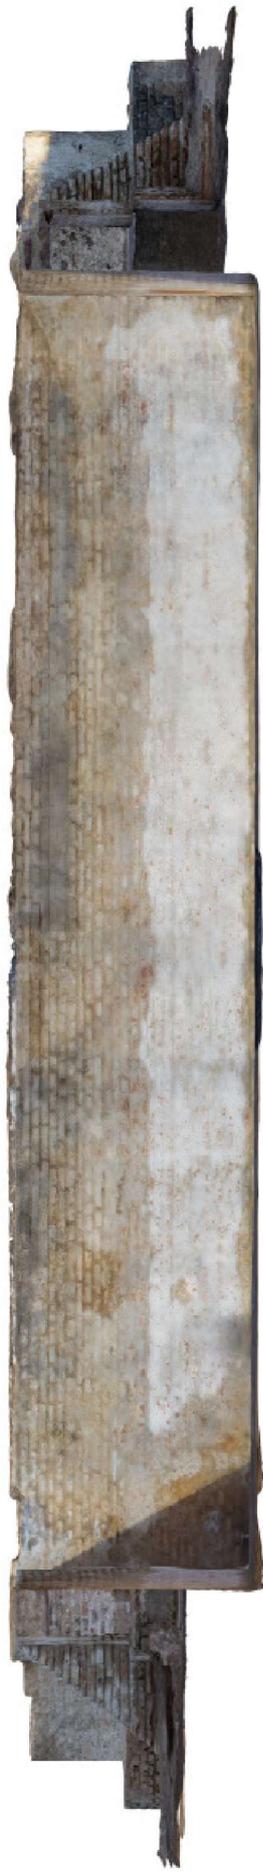
Fig.23:paredoeste,paramentointerno.

En el alzado de ladrillo (UE 001) se aprecian diferentes UUEE, la primera que observamos en UE 012, situada cerca de la esquina oeste, en la zona inferior. Se trata del desagüe original, compuesto por un atañor cerámico que vertería las aguas de la alberca al exterior para su utilización en el regadío del carmen.

En la parte superior, se aprecia una hendidura (UE 014) en el alzado del muro que correspondería al rebosadero original, que vertería sus aguas hacia la tinaja de la UE 009.

En un momento indeterminado, este elemento se anula, construyéndose el rebosadero de la rocalla (UE 010). Sería ahora, o en un momento posterior, cuando también se cegaría el desagüe original, que quedaría entonces cubierto por el enlucido amarfilado (UE 022). Sería sustituido por una arqueta (UE 026) de ladrillo cavada en el suelo de la alberca (UE 025) y cuyo funcionamiento requeriría un accionamiento manual, motivo por el cual se instala una escalinata de servicio de hierro, de la cual solo se han conservado los restos de su anclaje (UE 013).

Como en el resto de muros, la coronación aparece rematada por la UE 007, con la salvedad de que aquí presentaba huecos en la zona del rebosadero de rocalla, cuyas medidas coinciden con la que presentan las losas de la UE 11.
