ANUARIO ARQUEOLÓGICO DE ANDALUCÍA

Nombre de la intervención arqueológica: IAP en edificio de recepción (antigua biblioteca) de la Abadía del Sacromonte de Granada.

Nombre del proyecto del que deriva la intervención arqueológica: Proyecto de rehabilitación y adaptación del edificio de recepción de la Abadía del Sacromonte en Granada.

Arqueólogo director del proyecto de intervención arqueológica: José Javier Álvarez García.

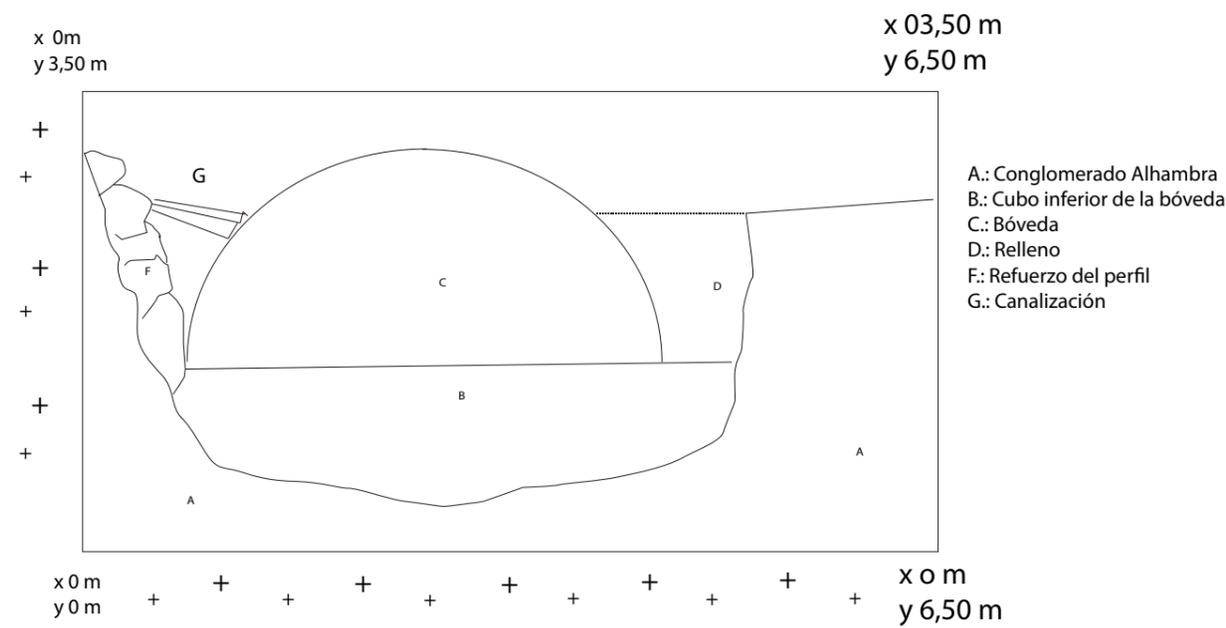
Seccion S. Secor C. Estructura abovedada. E 1:50

La bóveda tiene un diámetro máximo de 3,50 m. En su parte inferior presenta un anillo a modo de poyete perimetral que reduce el diámetro hasta los 3.18 cm. A una cota media de -75 cm, con respecto al borde de este anillo aunque el suelo presenta la singularidad de la mitad O se sitúa a una cota más elevada, a -45 cm para para recuperar la horizontalidad en el resto a la cota de -75 cm. El suelo está construido en ladrillo de petaca, sobre el que se apoyan las tuberías ya referidas. Finalmente la galería por la que se accede a él tiene una longitud de 3,55m y una altura de 2,15 m en su entrada y de 1,28 al final de la misma. El suelo presentaría una pendiente descendente desde el interior al exterior, a modo de posible rampa. Sin embargo este extremo es difícil de precisar ya que ha sido rota prácticamente en su totalidad para la colocación un tubo de fibrocemento para la evacuación de las aguas residuales de las canalizaciones ya mencionadas. No obstante en los laterales de las paredes de la galería ha quedado la impronta del pavimento originario descendente hacia el exterior.

Para ello será necesario que una vez garantizada la estabilidad, es decir la conclusión de los trabajos que se desarrollan en su entorno, y en el marco de un proyecto adicional, se puedan retirar el buen número de puntales que se han colocado para su refuerzo y los tubos de fibrocemento y cemento que limitan el acceso y el estudio tanto del pavimento como a las características internas de esta construcción. La propuesta de actuación será incorporada en los proyectos que se tiene previsto redactar en un futuro próximo en esta zona de la Abadía.

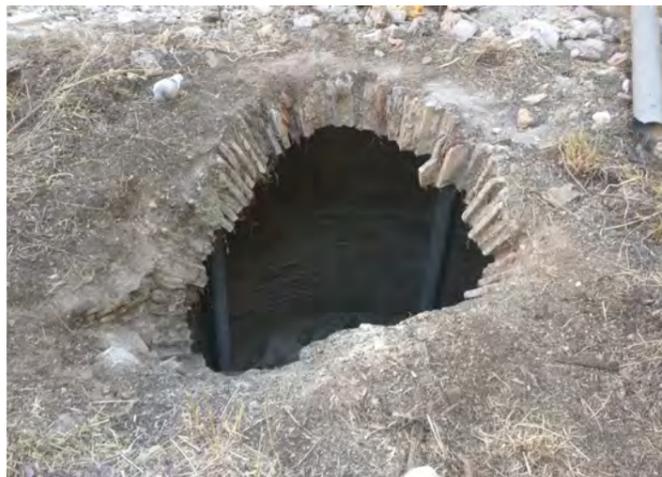
1

- 1.- Estado inicial
- 2.- Interior una vez desescombrado
- 3.- Banco corrido y canalizaciones modernas
- 4.- Arco de entrada
- 5.- Galería de entrada
- 6.-Canalización
- 7.- Estado actual una vez desescombrada
