MEMORIA FINAL DE LA INTERVENCIÓN ARQUEOLÓGICA EN PLAZA PUERTA NUEVA, Nº 4, ALBAYZÍN, GRANADA

TERESA BONET
ANA RUIZ

Datos de la intervención: DENOMINACIÓN: Intervención Arqueológica en Plaza Puerta Nueva, nº 4. Granada.

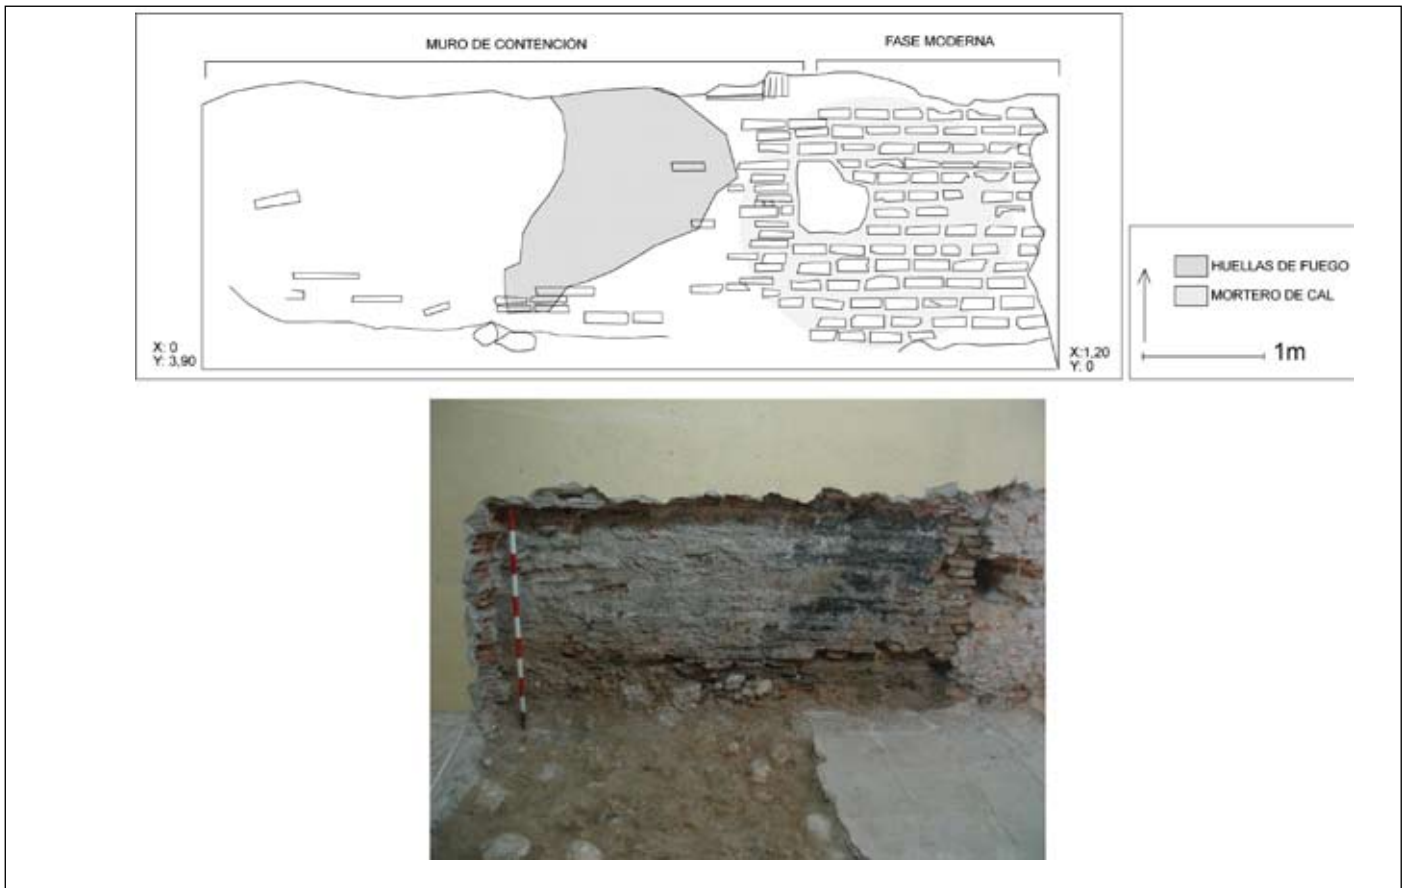
Lámina I. Cata muraria sondeo II: 3,90 m. x 1,20 m.

La *cata muraria/sondeo I* se realizó con unas dimensiones de 3'90 x 2,02m, y en la que se pueden distinguir dos fases. Tras la retirada de la pared actual apareció en primer lugar un muro de ladrillos (E-2) que ocupaba unas dimensiones de 2,60m x 1,02m y aproximadamente 37cm de grosor. Este muro apoyaba en la roca aunque en algunas zonas podía observarse una leve cimentación sobre piedras de mediano tamaño, construido en ladrillos (20x14x4cm) dispuestos de forma irregular y cuya función era el soporte de la segunda planta. Adosado a la muralla, en su parte externa conserva restos de una mancha de carbón pertenecientes a una carbonería que se ubicaba en esta vivienda. Aparece bastante deteriorado por la humedad.

A continuación de este muro, adosado a él apareció otro mucho más moderno (E-3), con unas dimensiones de 1,30x1m en su parte visible. También construido en ladrillos (15x 5cm) dispuestos a tizón. En este caso la función del muro no es ya de contención de la segunda planta, posiblemente construido para aislar la vivienda de la muralla y de la humedad existente. Entre E-2 y E-3, realizamos una pequeña cata en el punto en que ambos se traban, de unos 37cm de profundidad por 20 de diámetro, en la que pudimos observar el estado de conservación de la muralla, muy deteriorada por la humedad.

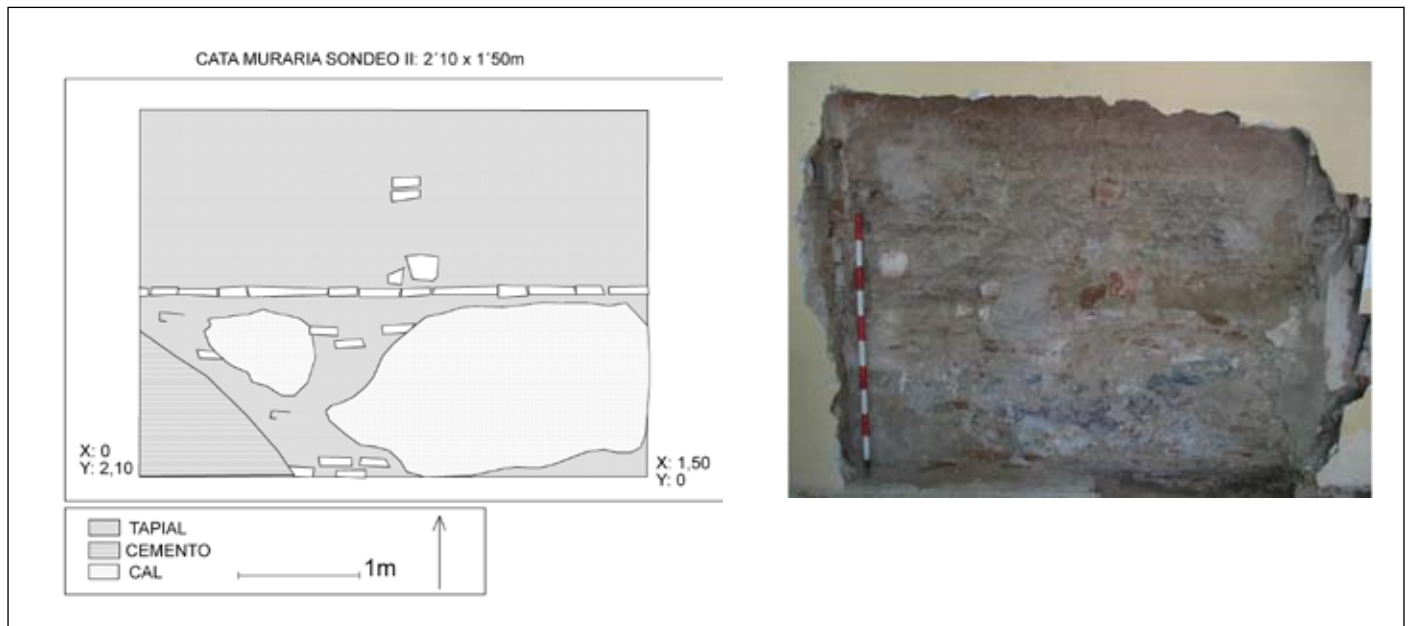
Lámina II. Cata muraria sondeo II: 2,10 m. x 1,50 m.

La *cata muraria del sondeo II* fue abierta con unas dimensiones de 2,10x1,02m, se trata de una reparación en ladrillos de este tramo de muralla, ya que estos ladrillos aparecen dentro de la estructura de tapial (que aparece muy deteriorado). Los ladrillos están dispuestos de forma irregular y con unas dimensiones aproximadas de 25x13x3cm. En algunas zonas aparecen cubiertos por un enlucido de cal y en otras por cemento. En cuanto a la muralla de tapial calicestrado se encuentra en mal estado, ya que a pesar de las reparaciones que presenta y a los sellados de mortero y cal que intentan consolidarla, la humedad existente hace que se desmorone con facilidad.

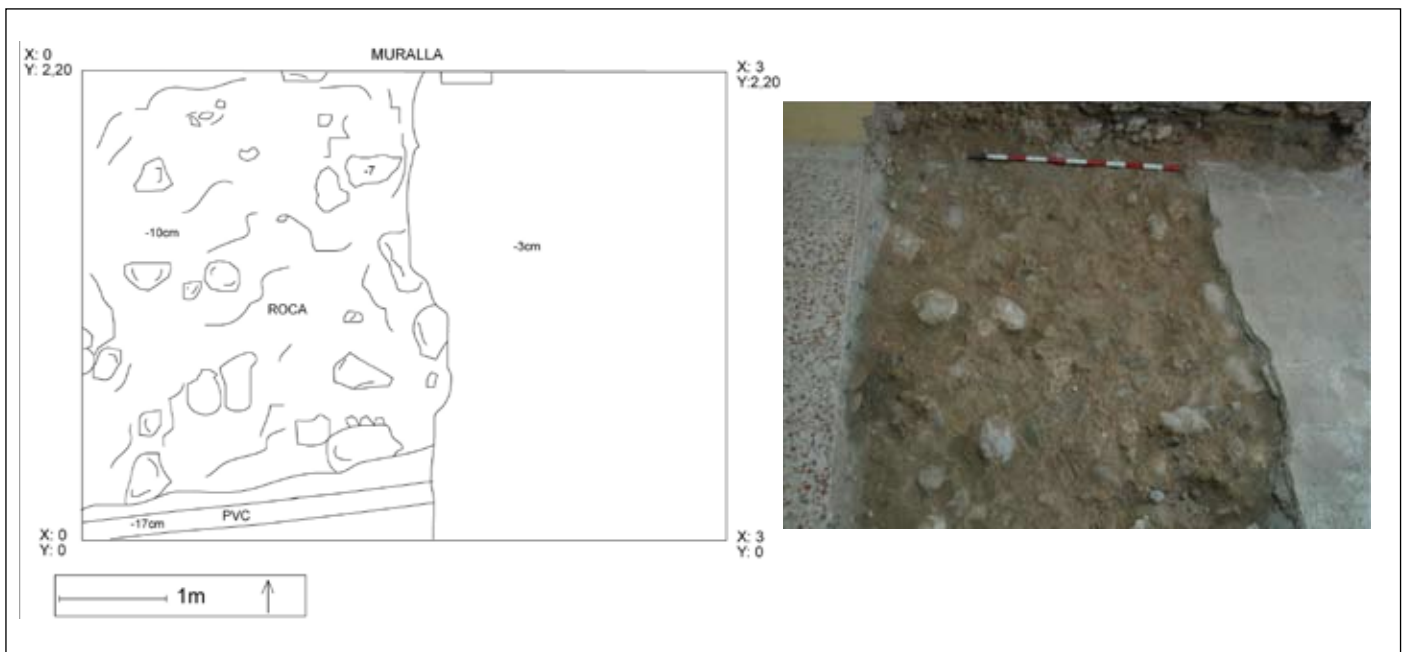
Lámina III. Sondéo I: 3 m. x 2 m.

El *sondeo I*, inicialmente trazado de 3 x 2m se comenzó con la retirada, con medios mecánicos, del pavimento del suelo de losetas, y de una gruesa capa de cemento sobre la que se apoyaban (UEC-001 y UEC-002). A continuación otra nueva capa de cemento más fina (6cm) y sobre la que apoyaba directamente la roca y que nivelaba el terreno. Estas tres capas son comunes a los dos sondeos, ya que al encontrarse ambos en la misma habitación, la construcción del suelo fue la misma.

La UEN-001 del sondeo I se encuentra entre los -7 y los -12cm con respecto al suelo. Se trata de un conglomerado de roca en el que se observan bolos de piedra de mediano tamaño (la mayor de

30x20cm). En el lado norte apareció un tubo de PVC que atraviesa el sondeo de este a oeste, junto al perfil norte, para su introducción en la roca, se hizo una zanja que posteriormente fue cubierta de tierra, y que se encuentra a una cota aproximada de -17cm.

Como hemos mencionado el sondeo no fue abierto en su totalidad, ya que al encontrar la roca tan superficialmente se decidió dejarlo en 1'50 x 2,20m.

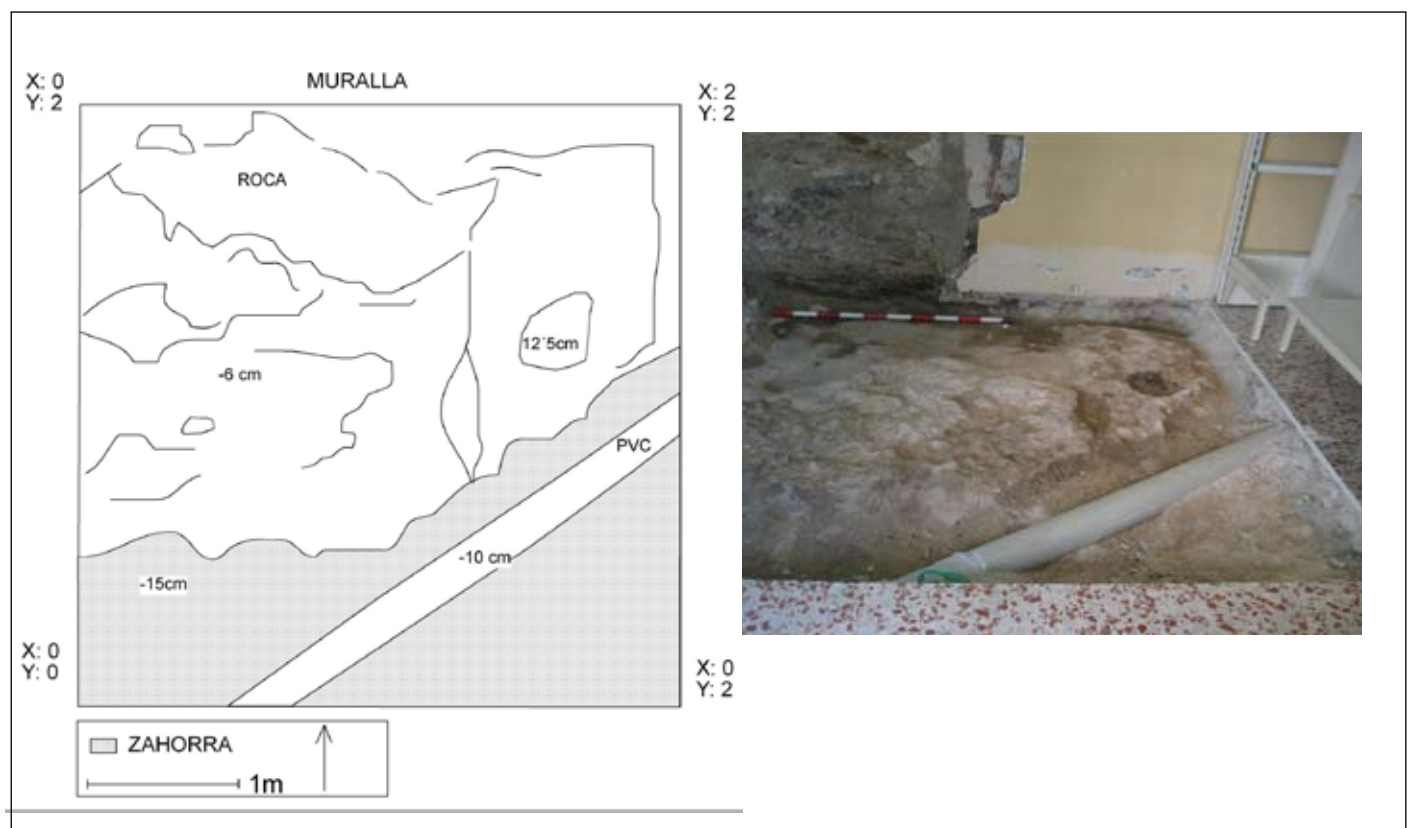
Lámina IV. Sondéo II: 2 m. x 2 m.

El *sondeo II* estaba planteado con unas dimensiones de 2x4m, pero finalmente abrimos 2x2m. Paralelo al paño de muralla, en primer lugar se retiró el suelo con las mismas características que hemos visto para el sondeo I. Una vez retiradas las capas de cemento, apareció de nuevo la roca, en este caso un conglomerado mucho más consistente que en el sondeo anterior. También como en el caso anterior la roca aparecía cortada por un tubo de PVC (cota -15cm) en la zona norte. En la parte oeste, cerca del perfil, apareció un hueco cavado en la roca con restos de exposición al fuego, y con una cota de -12,5cm, desconocemos la funcionalidad de este elemento.

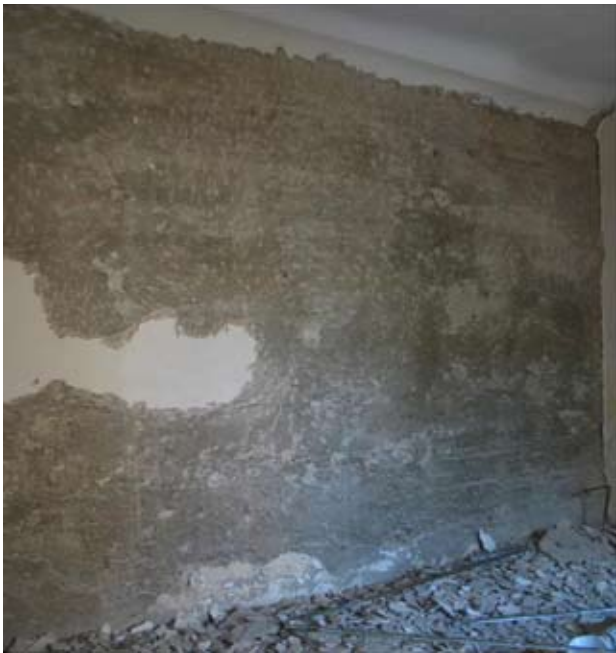
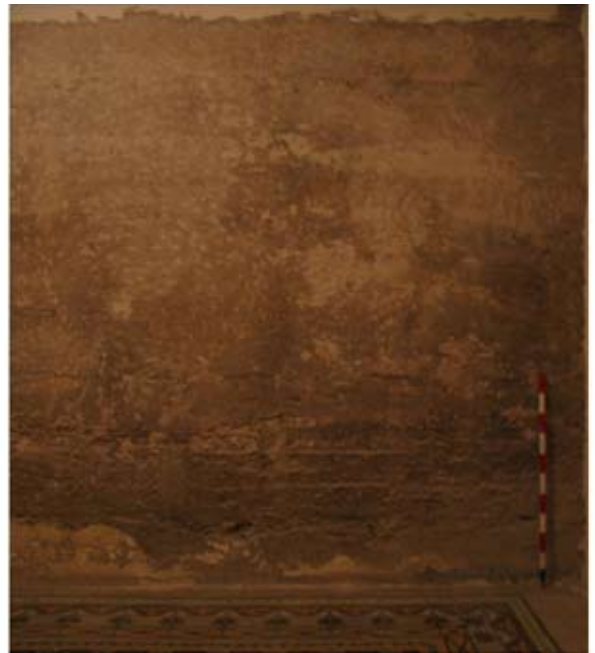
En la *segunda habitación* el enlucido que ocultaba a la muralla era de yeso y apoyaba directamente en la estructura muraria. Al retirar esta capa se descubrió la muralla en un espacio de 3'80 m de largo por una altura máxima de 2'80 m, dejándose un pequeño testigo cubierto por yeso (ver foto habitación 2). Su conservación es muy buena aunque aparecen marcas de picadas para facilitar la fijación del yeso. En algunos casos estas marcas fueron realizadas con bastante fuerza llegando a perderse parte de material constructivo de la muralla.

Este tramo conserva todo el enlucido, excepto en la parte baja. Se observan las dimensiones de las tablas del tapial (1,15m x 15cm) y las tongadas donde el enlucido se ha perdido. Aparecen algunas pequeñas reparaciones con piedras de mediano y pequeño tamaño y de cemento. La anchura aproximada entre mechinales es de 53 cm., no se ha podido identificar el tamaño de los cajones.

Figura 1. Habitación 2: se observan las marcas de la retirada de la capa de yeso.

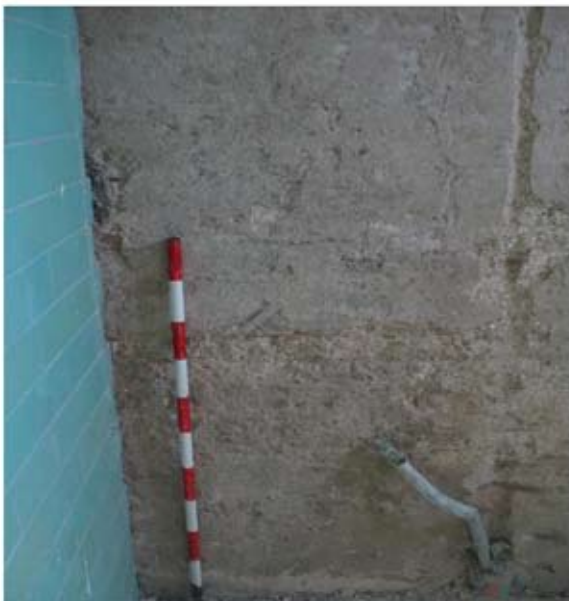
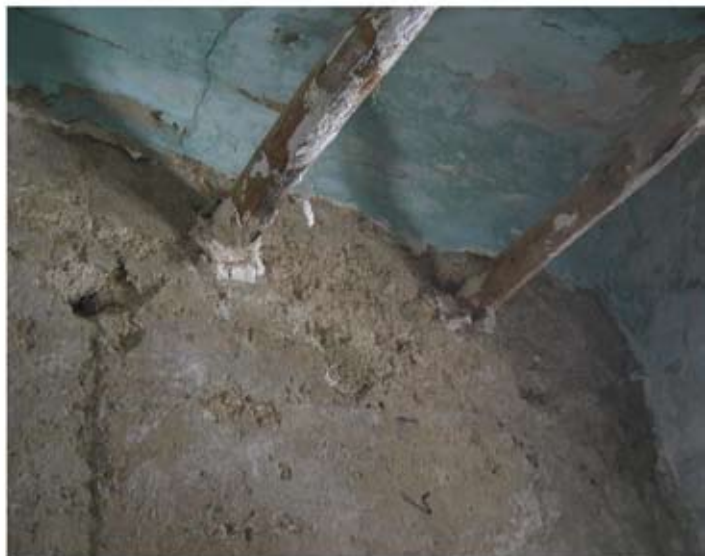
La *tercera habitación* era el baño de la vivienda, sus paredes estaban cubiertas de azulejos que fueron retirados para estudiar la muralla. En este caso el tramo de muralla aparece más deteriorado que en las otras dos habitaciones, ya que presenta grandes manchas de humedad la zona oeste y en la parte superior debido a escapes de agua recientes, así como las vigas del techo incrustadas en la misma.

En general la muralla conserva parte del enlucido y se observan tanto las tongadas de cal y arena como los mechinales (con la madera y la cuerda) que fueron usados para soportar las vigas de la tercera planta y que aún se conservan (ver foto vigas baño), otros fueron sellados con yeso. En la parte central de la muralla que queda descubierta en esta habitación se observa que las tuberías del baño fueron incrustadas en la muralla dejando una marca vertical desde el suelo hasta aproximadamente 1'50 m de altura.

Figura 2. Habitación 3: Detalle de tuberías y vigas en la muralla.

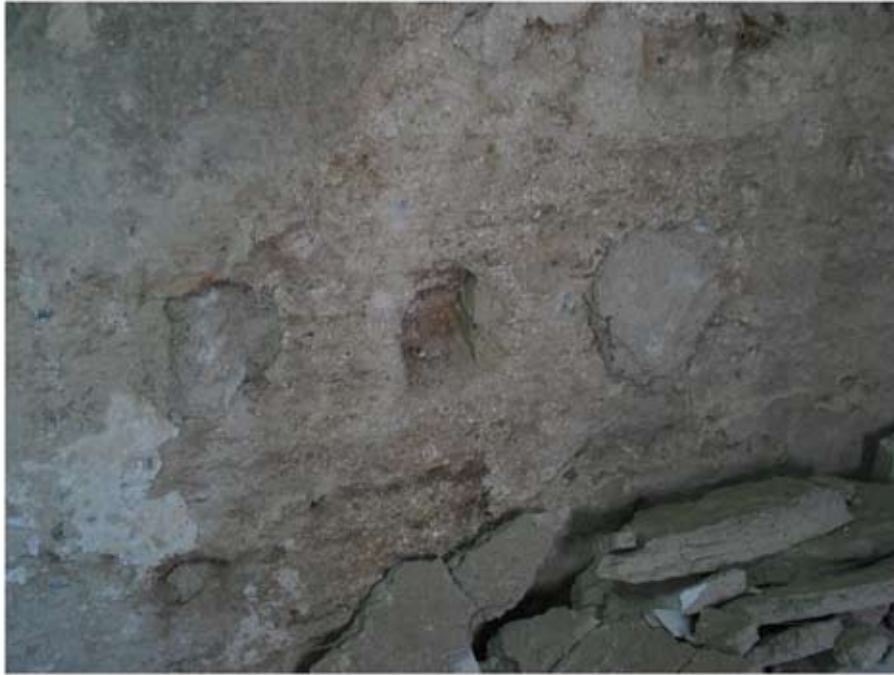
INTRODUCCIÓN DE VIGAS

Figura 3. Los deterioros de la muralla.

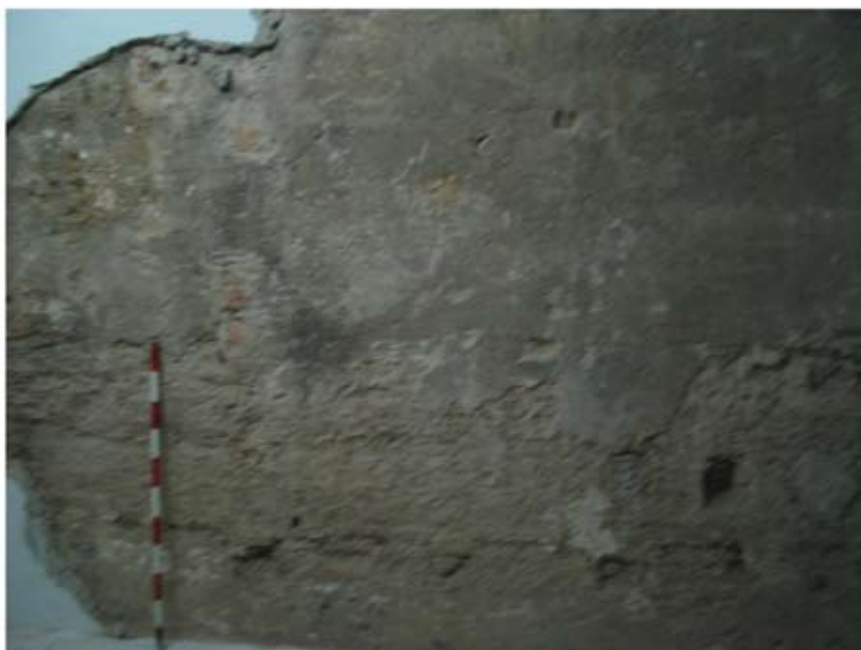
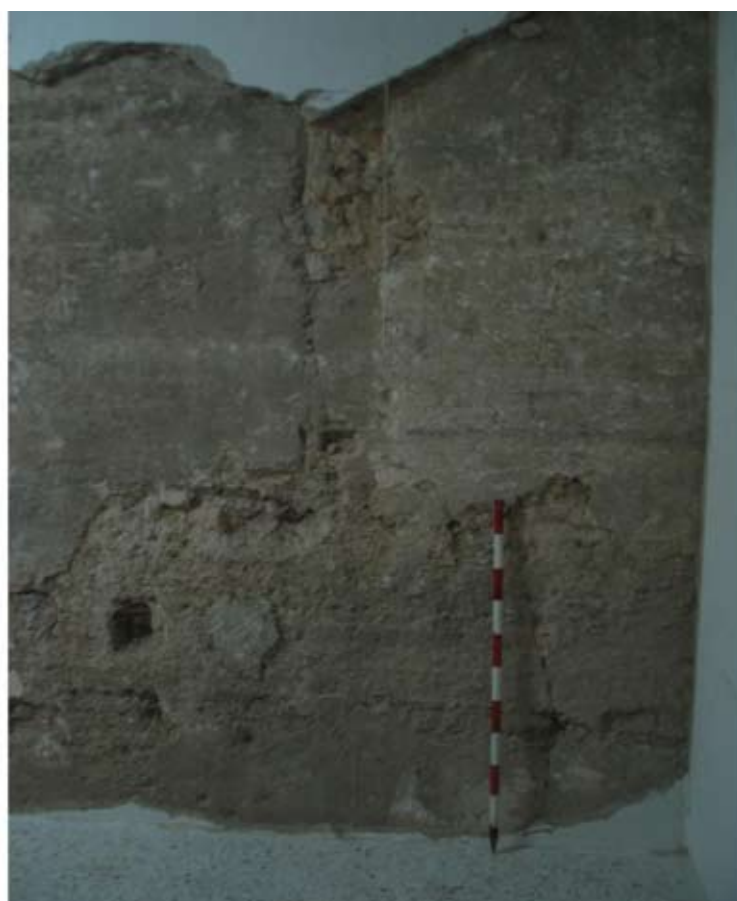
La segunda planta está distribuida en tres habitaciones a lo largo de la muralla y hemos usado esta misma distribución para realizar este informe. Así en la *primera habitación*, situada más al Este, una gruesa capa de cemento (5-10cm aproximadamente) ocultaba la muralla. Una malla metálica, se encontraba fijada a la muralla para permitir la fijación de este a la misma (ver ficha habitación 1). Las dimensiones de la cata realizada eran de 4'20 x 2'40 m. aunque con posterioridad se extendió a todo el frente de la habitación.

El tramo de muralla que queda al descubierto aparece bien conservado en su mayor parte, ya que en el lado Este encontramos una mancha de humedad que deteriora una zona de 50cm x 60cm aproximadamente. La porción de muralla que observamos presenta agujeros de vigas aprovechados por las construcciones previas a la que nos encontramos, en algunos casos han sido sellados con

cemento; también se observan algunas reparaciones en ladrillos (el de mayor tamaño 55 cm. 38cm), algunos de los mechinales también aparecen tapados, los que se conservan abiertos mantienen los restos de madera y cuerda. En la zona baja se observan las tongadas de cal y arena (a 4cm de distancia entre ellas) así como piedras de pequeño tamaño más visibles en la primera planta.

Figura 4. Habitación 1: La muralla apareció cubierta por una gruesa capa de cemento y una malla metálica. Abajo detalle de la reparaciones en ladrillo.
