# ANUARIO ARQUEOLÓGICO DE ANDALUCÍA

## 2019

## **AAP MEDIANTE SONDEOS EN CALLE POZOS DULCES 25.**

Resumen: Documentación de los resultados obtenidos en la realización de siete sondeos ejecutados en el patio y estancias interiores de un edificio del siglo XVIII del nº25 de calle Pozos Dulces, situado en el casco histórico de Málaga.

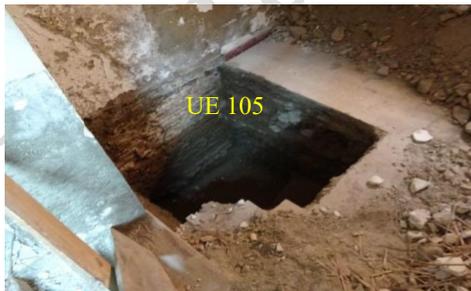
Fase II. Siglo XVIII: esta fase está señalada por la construcción del inmueble en cuestión, a esta pertenecen los cimientos del edificio. Dichos cimientos son localizados en los diferentes sondeos con las UUEE 105, 306, 404, 504 y 604. Estos muros de cimentación están colmatados, como hemos mencionado antes, con estratos de relleno de tierras sueltas y arcillosas, húmedas, característico de la zona con material constructivo. Procedente del derribo de las construcciones previas. Las cimentaciones

del edificio están construidas en ladrillos de barro cocido trabados con mortero de cemento. Estos muros se apoyan en las zapatas de cimentación realizada en hormigón que se insertan en los estratos arcilloso y, como hemos podido documentar, afectando a veces restos de estructuras previas.

Fig.2. Detalle de la cimentación UE 105.

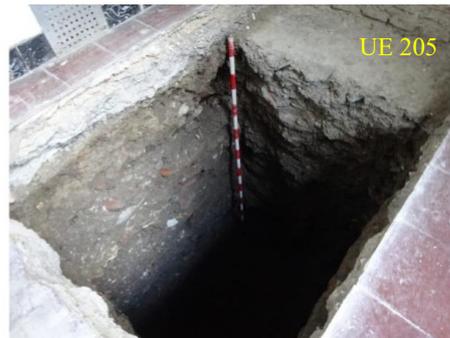
Uno de estos elementos es un prisma de hormigón (UE 205), de reciente construcción, que sirve de cimiento al muro que separa la cocina de la habitación adyacente.

Fig.3. Sondeo 2. Detalle de la cimentación UE 205.

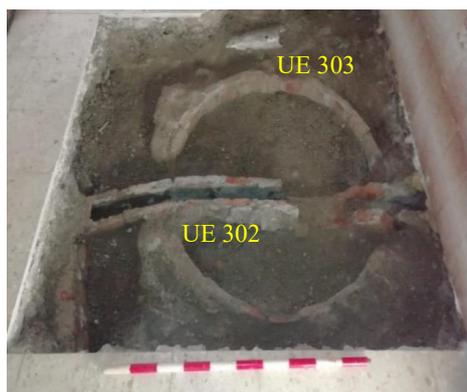
Se localiza también un pozo de saneamiento realizado en ladrillos (UE 303), este pozo está amortizado por una conducción posterior (UE 302). El pozo alcanza la cota de uso del siglo XVII, anulando un pavimento de cantos anteriormente mencionado (UE 305).

Otro elemento reciente es una conducción de saneamiento (UE 302), localizado justo bajo la solería existente. Esta conducción está realizada en ladrillos trabados con mortero, se sitúa amortizando el pozo mencionado anteriormente (UE 303).

Fig.4. Imágenes de la canalización 302 y el pozo 303.

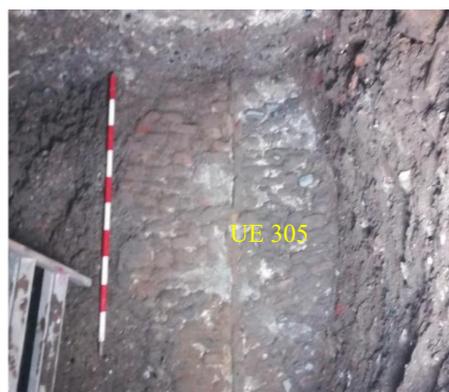
Uno de los elementos documentados es un fragmento de pavimento realizado con cantos rodados (UE 305) anulado por un pozo construido en el XVIII.

Fig.5. Detalle del suelo de cantos 305

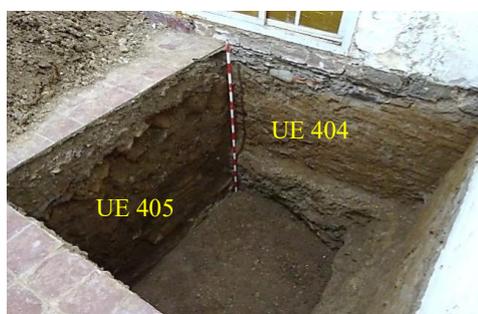
En otro de los sondeos se ha documentado un fragmento de alzado de muro realizado en ladrillos enlucido en cal (UE 405). Este paramento está afectado por la inserción de la cimentación UE 404 del actual inmueble.

Fig.6. Imagen de la cimentación del edificio y la zapata (UE 404) y el fragmento de alzado (UE405).

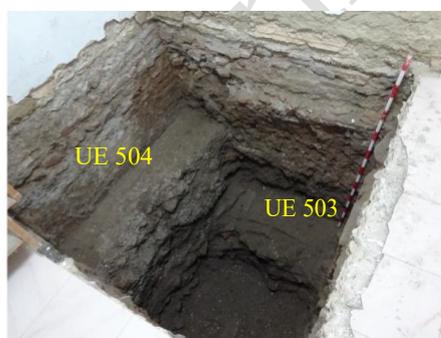
En otro de los sondeos, en una estancia contigua al del sondeo mencionado antes, documentamos un pavimento de losetas de barro cocido (UE 503), pudiendo estar relacionado con el paramento anterior (UE 405), pues ambos están a la misma cota de uso, rondando los 5.42 m.s.n.m. En cualquier caso, ambas estructuras están afectadas por la construcción del inmueble actual en el siglo XVIII como se percibe por la amortización del pavimento por la cimentación (UE 504).

Fig.7. Imagen de la cimentación del edificio y la zapata (UE 504) y el fragmento de pavimento (UE 503).

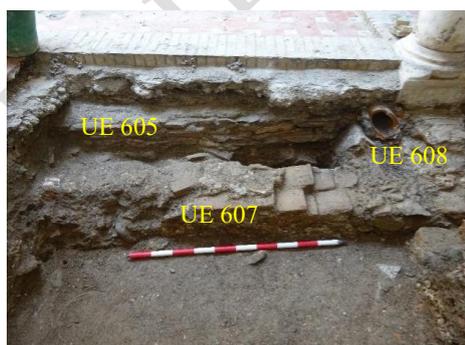
En uno de los sondeos realizados en el patio se localizó un fragmento de alzado de muro, de ladrillo y mortero de cemento con enlucido de cal (UE 607). Este muro perteneció a una de las estructuras previas derruidas para la construcción del inmueble. En el otro sondeo, se documentó otro alzado de muro (UE 714), con la misma fábrica: ladrillo, mortero y enlucido de cal. Este muro se haya afectado por la inserción de la cimentación de una de las columnas del patio.

Se realizaron dos sondeos en el patio para comprobar la cimentación de las columnas de la arcada de dicho patio. En estos casos se documentaron bajo la solería, una serie de riostras de ladrillos y mortero (UUEE 605 y 710) que unían cada una de las columnas con las adyacentes. También se ha documentado restos de un sistema de saneamiento de esta fase compuesto por atanores cerámicos (UE 608).

Fig.8. Imagen de la riostra de unión las columnas (UE 605), atañor (UE 608) y fragmento de muro de construcción anterior (UE 607).

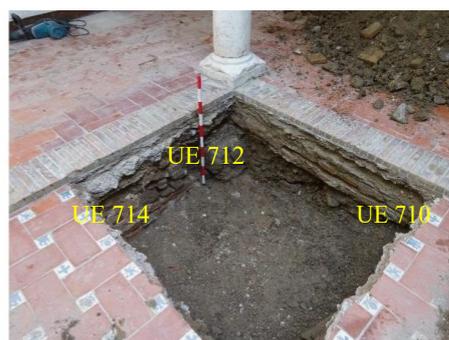
En uno de los sondeos se pudo documentar cómo una de las columnas apoya sobre una de las riostras (UE 710) y esta a su vez sobre una zapata de mampuestos de tamaño medio (UE 712). La inserción de esta zapata afecta a la UE 714, mencionado anteriormente. En el mismo sondeo se documenta otro saneamiento, realizado con atanores cerámicos (UE 716), este se haya afectado por la inserción de una actualización del saneamiento cometida con posterioridad.

Fig.9. Se aprecia la riostra de ladrillo (UE 710) y el muro (UE 714) afectado por la cimentación de la columna (UE 712).

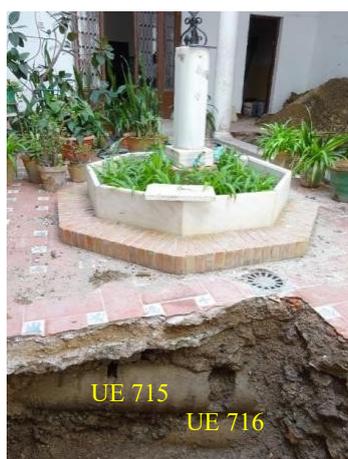
En los sondeos realizados en el patio del inmueble, se han documentado la actualización del sistema de saneamiento, una conducción de hormigón (UE 715) sobre la anterior (UE 716).

Fig.10. sistema de saneamiento del XVIII (UE 716) y sobre ese el del XX (UE 716).
