ANUARIO ARQUEOLÓGICO DE ANDALUCÍA

ACTIVIDAD ARQUEOLÓGICA PREVENTIVA DE CONTROL ARQUEOLÓGICO DE MOVIMIENTOS DE TIERRAS EN EL PASILLO DE SANTA ISABEL, 10 (MUSEO DE COSTUMBRES Y ARTES POPULARES). MÁLAGA.

Olga Lora Hernández.

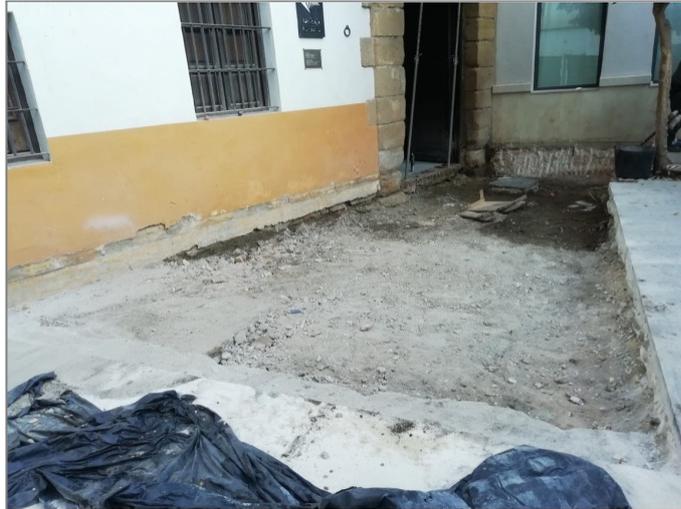
Los resultados de los trabajos han sido negativos desde el punto de vista arqueológico. Se llevó a cabo el rebaje necesario para la instalación de una rampa de acceso al edificio que quedaba bajo la cota de la plaza tras su construcción.

Vista general del rebaje ejecutado en la zona de acceso al edificio.

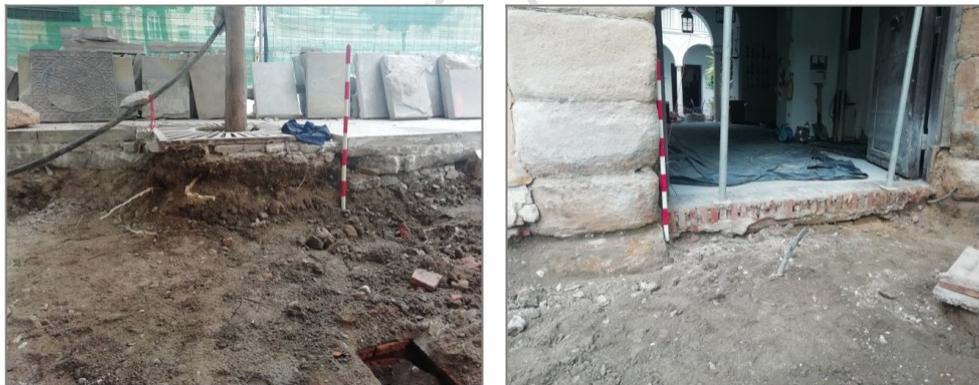
En el inicio de la rampa, solo fue necesario el rebaje y retirada de la capa de hormigón existente bajo las losas del pavimento de la plaza. En el extremo contrario, se realizó un rebaje de 45 centímetros, sobre terreno aportado durante la reurbanización de la plaza. En uno de los perfiles resultantes de la excavación, pudimos apreciar el inicio de uno de los muros pantallas de la parte trasera del Hotel Posada del Patio.

Rebaje realizado en el acceso al edificio.

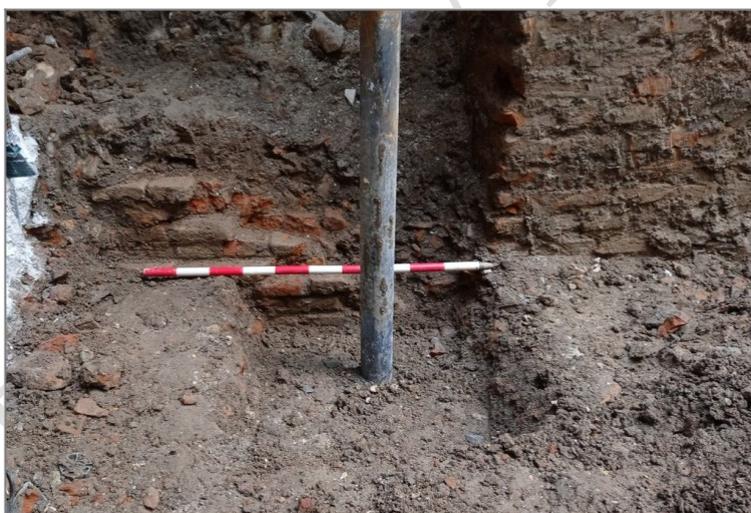
En el MP08, localizamos la existencia de una estructura de ladrillos, que no se había documentado previamente en el sondeo realizado en 2017, ya que se encontraba en los márgenes de seguridad. Desconocemos su funcionalidad, pero por la cota a la que se encontraba, pertenece a la fase medieval, posiblemente adscrita a época Narazí. Se encontraba afectada por la inserción de la cimentación del Mesón de la Victoria. Se localizaba en el perfil del encepado, por lo que no se vio afectada. Se conservó in situ y se llevó a cabo su cubrición con geotextil.

Excavación del MP08. Estructura.

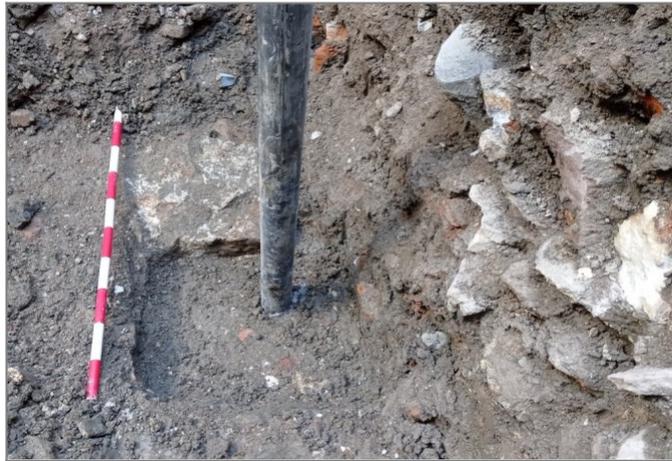
Durante la excavación del MP06, si documentamos la existencia de una estructura, que tampoco habíamos documentado con anterioridad. Se trata de un muro realizado con mampostería, trabada con mortero de cal. Al igual que en el caso anterior, no se vió afectada por la construcción del encepado, ya que este se modificó. Fue cubierta con geotextil y conservada in situ.

Estructura en el MP06.

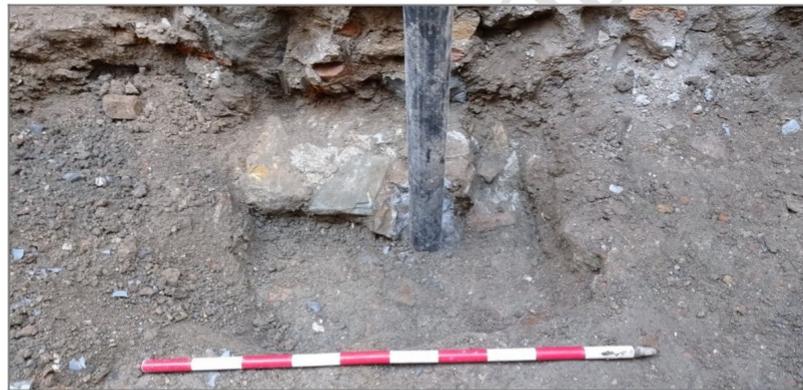
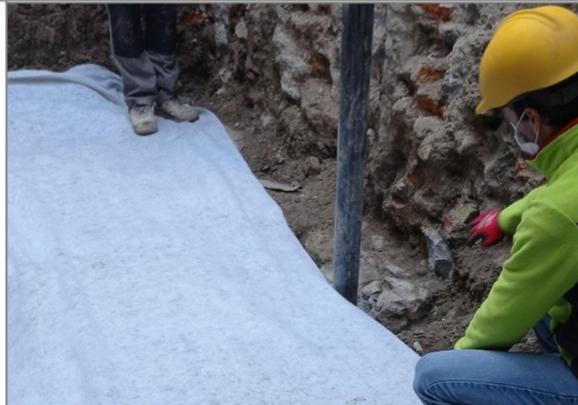
En la excavación del MP02 también pudimos documentar la existencia de una estructura. Al igual que en los casos anteriores, la estructura se cubrió con geotextil y se conservó, adaptando el encepado a su existencia.

Localización de restos estructurales en el MP02 y proceso de cubrición.
