ANUARIO ARQUEOLÓGICO DE ANDALUCÍA

CONTROL ARQUEOLÓGICO DE MOVIMIENTOS DE TIERRA EN LAS OBRAS DE DESMANTELAMIENTO DE LA PLANTA DE FUMÁRICO EN LAS INSTALACIONES DE CEPESA GIBRALTAR-SAN ROQUE (CÁDIZ).

Resumen: Se realiza el desmantelamiento de la Planta de Fumárico en las cercanías de Carteia. No se han producido hallazgos arqueológicos.

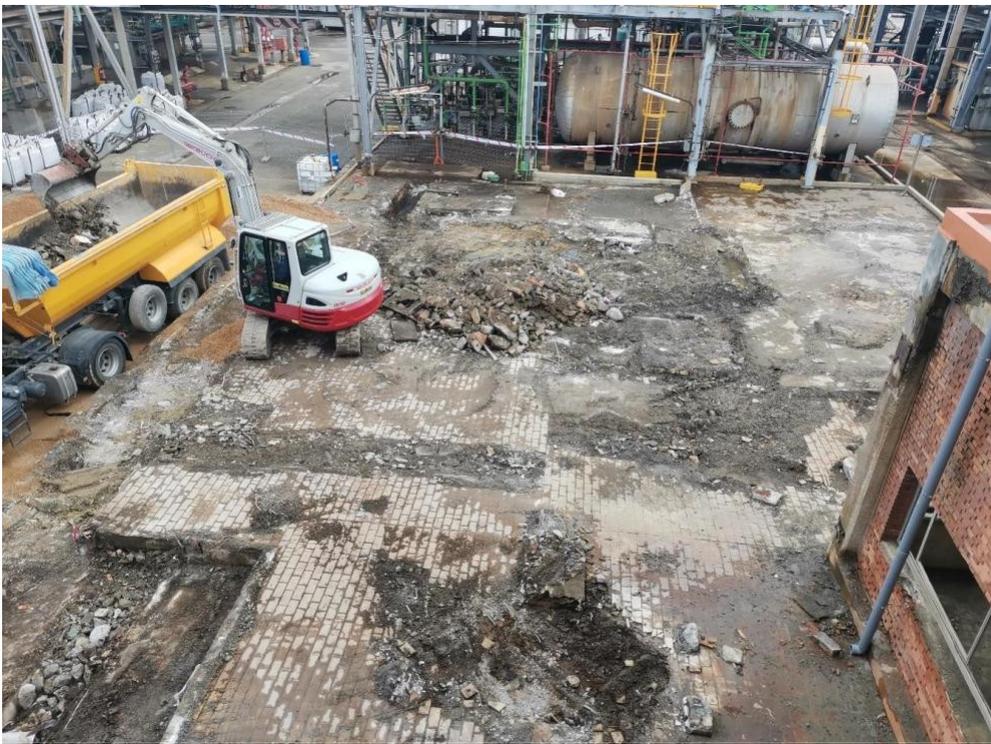
Lámina 1. Estado de la parcela al inicio de los trabajos.

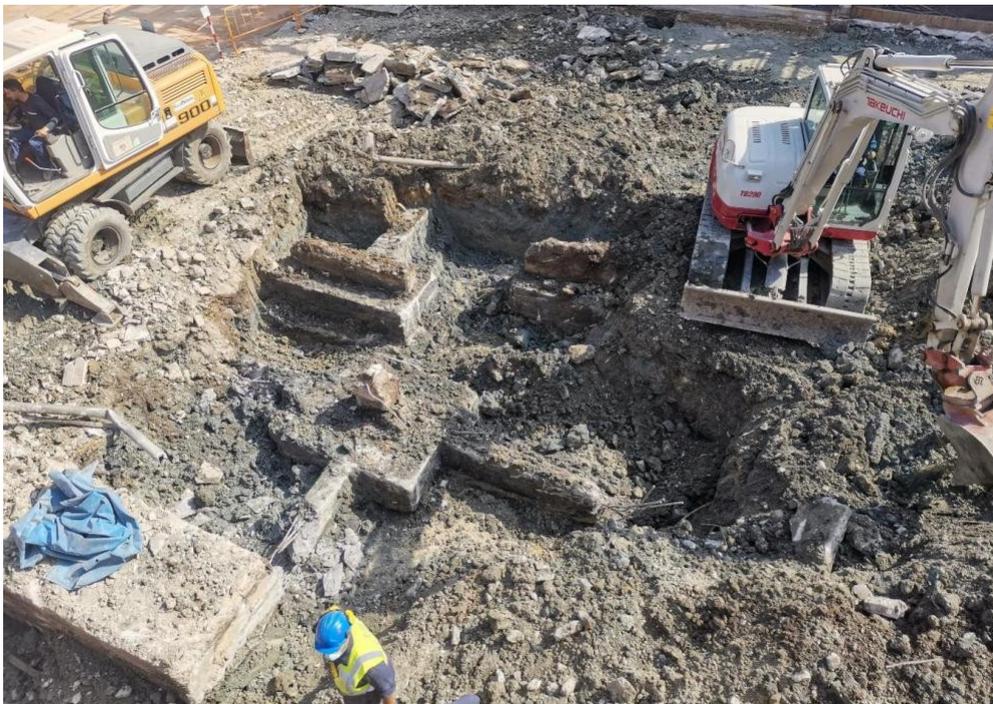
Desde el primer momento se observa que el terreno que nos encontramos, no solo en la fosa de inserción de la cimentación, sino también la que hay entre las distintas cimentaciones no es en ningún momento terreno natural, por lo que entendemos que en el momento que se realizó la obra se produjo un vaciado de la parcela, una vez vaciada la misma se coloca hormigón de limpieza y sobre el mismo se realiza las distintas cimentaciones de la unidad de fumárico.

Lámina 2. Cimentaciones descubiertas.

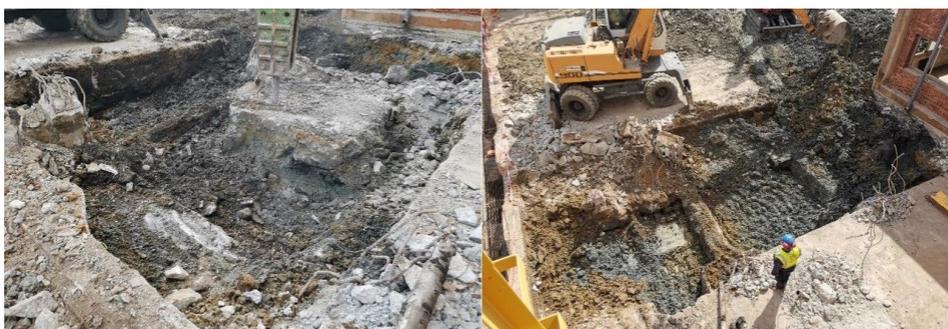
Lámina 3 y 4. Restos de afecciones.

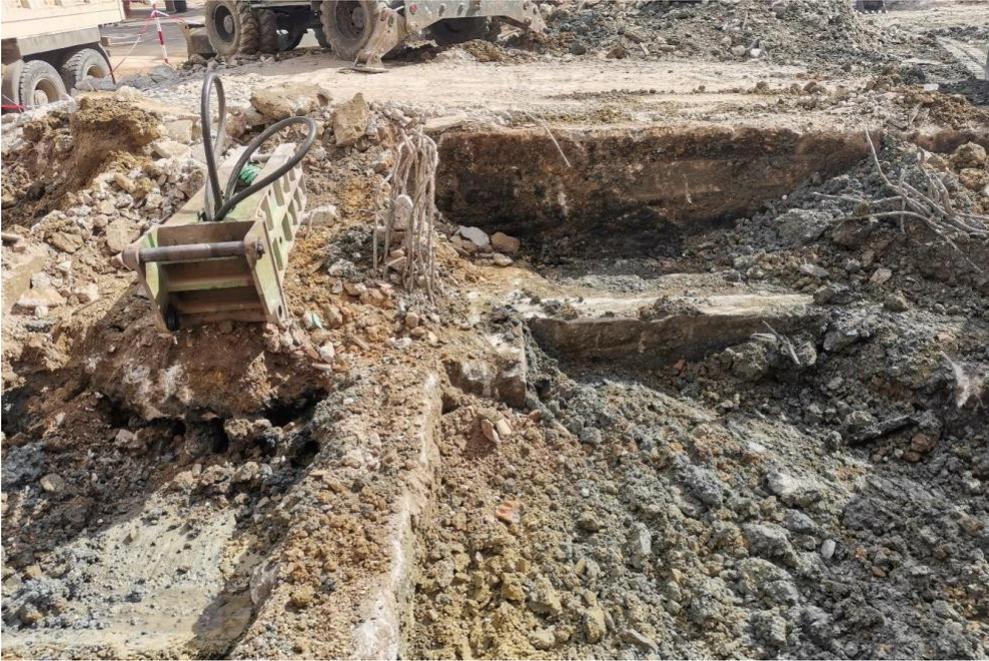
Lámina 5. Retirada de estructuras.

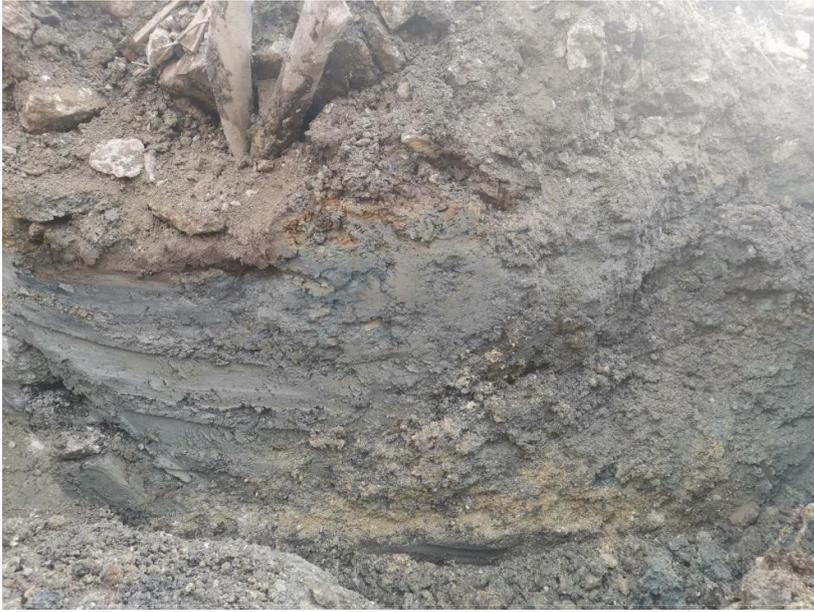
En cuanto a los perfiles que hemos podido ver tenemos una estratigrafía que no nos da ninguna información válida. El rebaje que se ha llevado a cabo tiene un máximo de 1,40 metros, donde vemos un nivel de constructivo, con varios niveles que llegan desde los 1,40 en la ocupación máxima y los 0,40 metros en los puntos donde la zona de afección es menor y solo tenemos distintas tuberías y suelos. Por debajo de este último punto tenemos un nivel de tierra de relleno con distinta coloración debido, no al tipo de material que es arcilloso, sino a las distintas filtraciones de los distintos productos de la planta.

Lámina 6. Perfil del relleno.

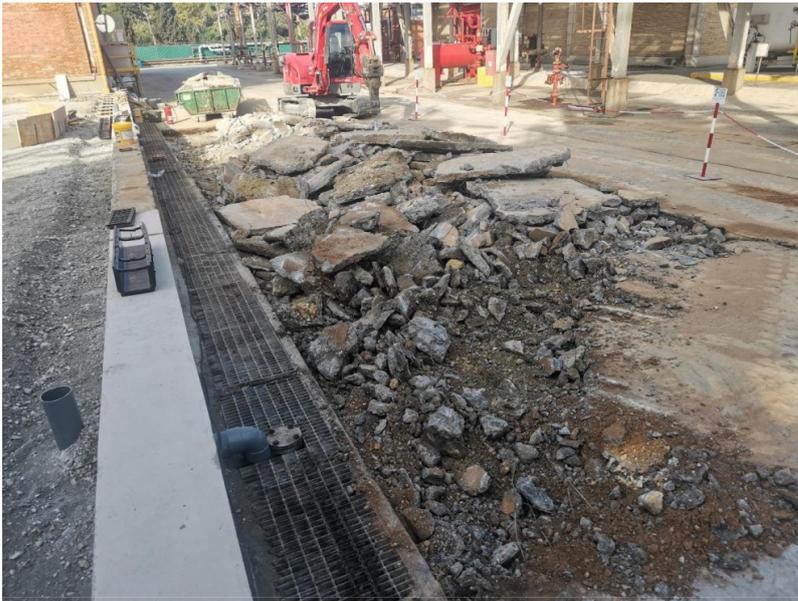
Lámina 7. Perfil del relleno.

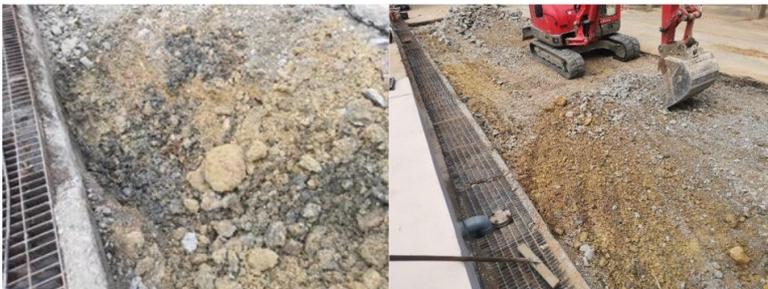
Lámina 8 y 9. Rellenos artificiales.
