ANUARIO ARQUEOLÓGICO DE ANDALUCÍA 2021

Control arqueológico de los movimientos de tierra de las obras de rehabilitación del antiguo Hospital de la Caridad y Misericordia (Arahal, Sevilla).

Álvaro Jiménez Sancho

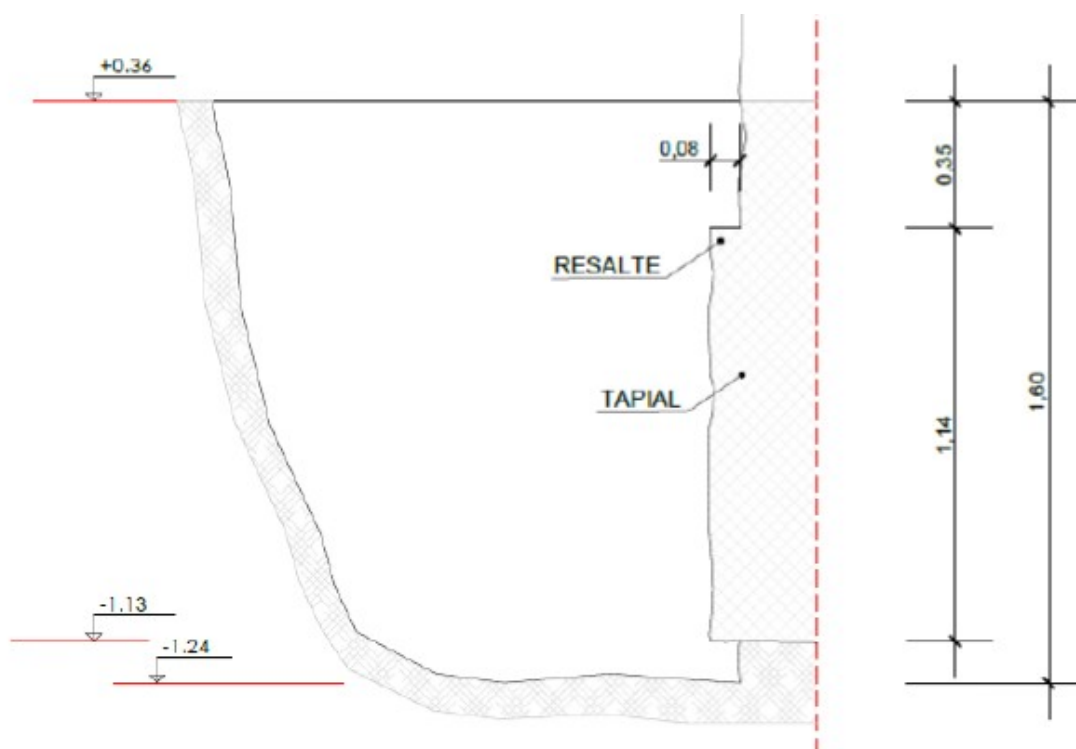
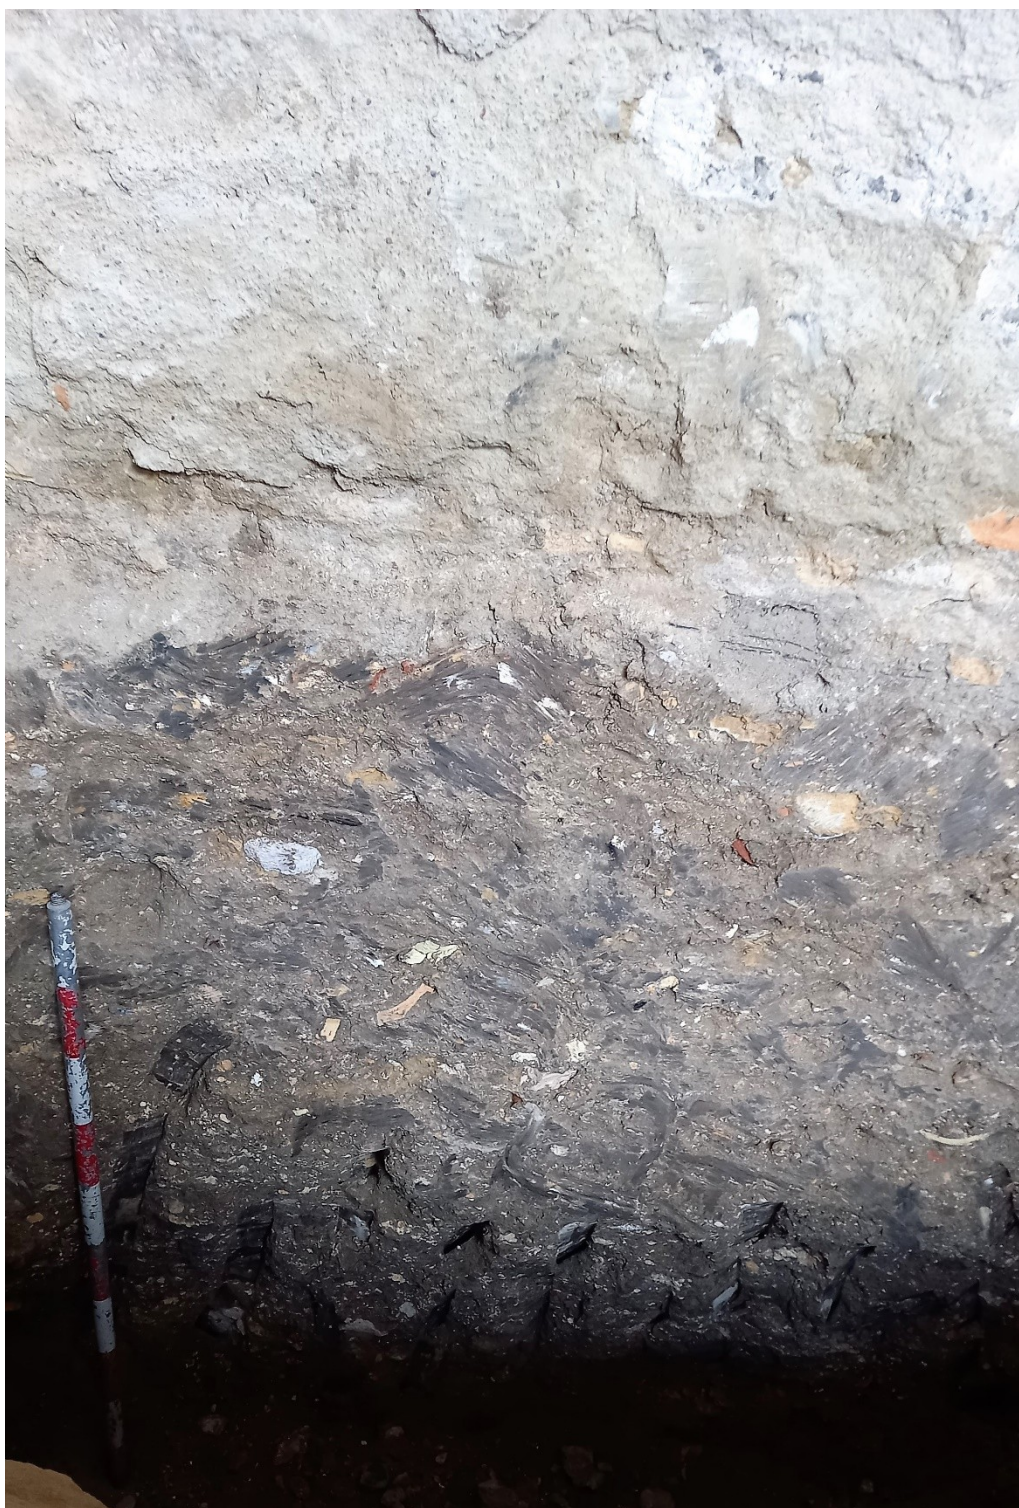
Cata2. Situada en el muro norte de la nave paralela a c/ Consolación y cerrando el corral. Dimensiones 1.60x1.50x-1.60m.

Se documenta la cimentación del muro, que está construida con un calicastro muy compacto de cal, ceniza y fragmentos de ladrillo. Sobresale 8 cm del muro y arranca 35 cm bajo la cota de solería. Alcanza una profundidad total de 1.15m. El terreno en el que se excavó la fosa de cimentación (el calicastro ocuparía la fosa por completo) es un sustrato heterogéneo con restos de escombros. La cota inferior del cimiento coincide con una costraro casa propia del sustratogeológico.

Entre la cota de suelo y la zapata indicada se comprueba el arranque del muro en el que se configura una hilada de mampostería careada y ladrillos.

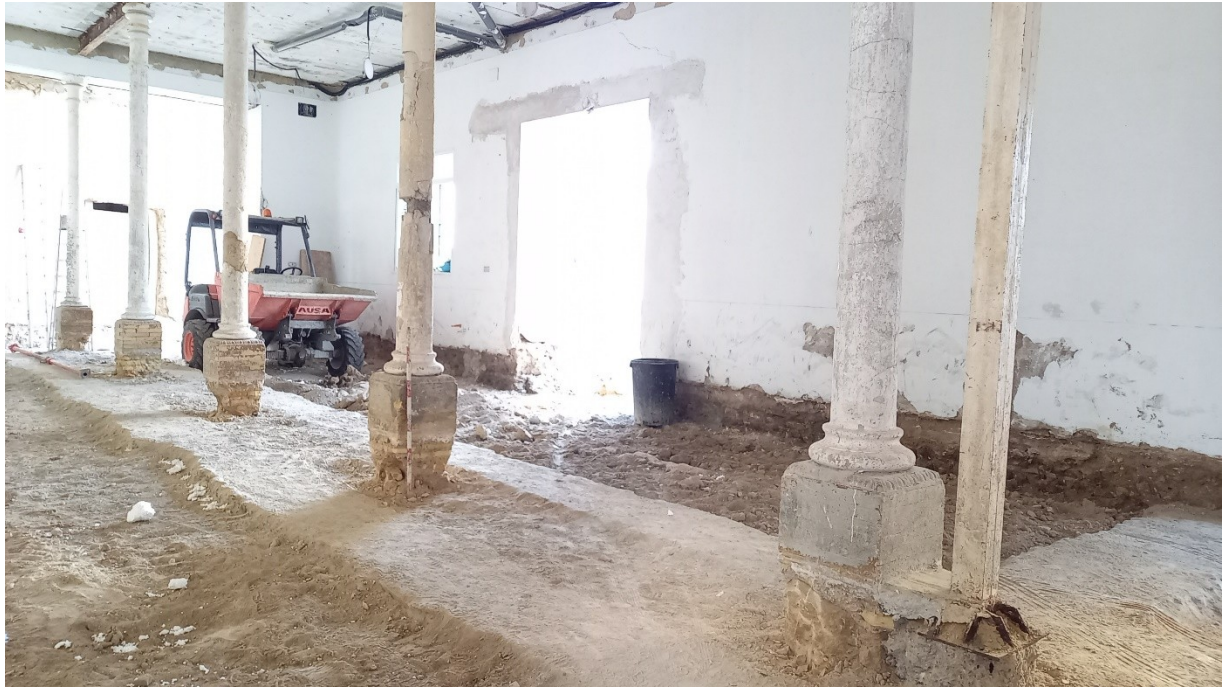
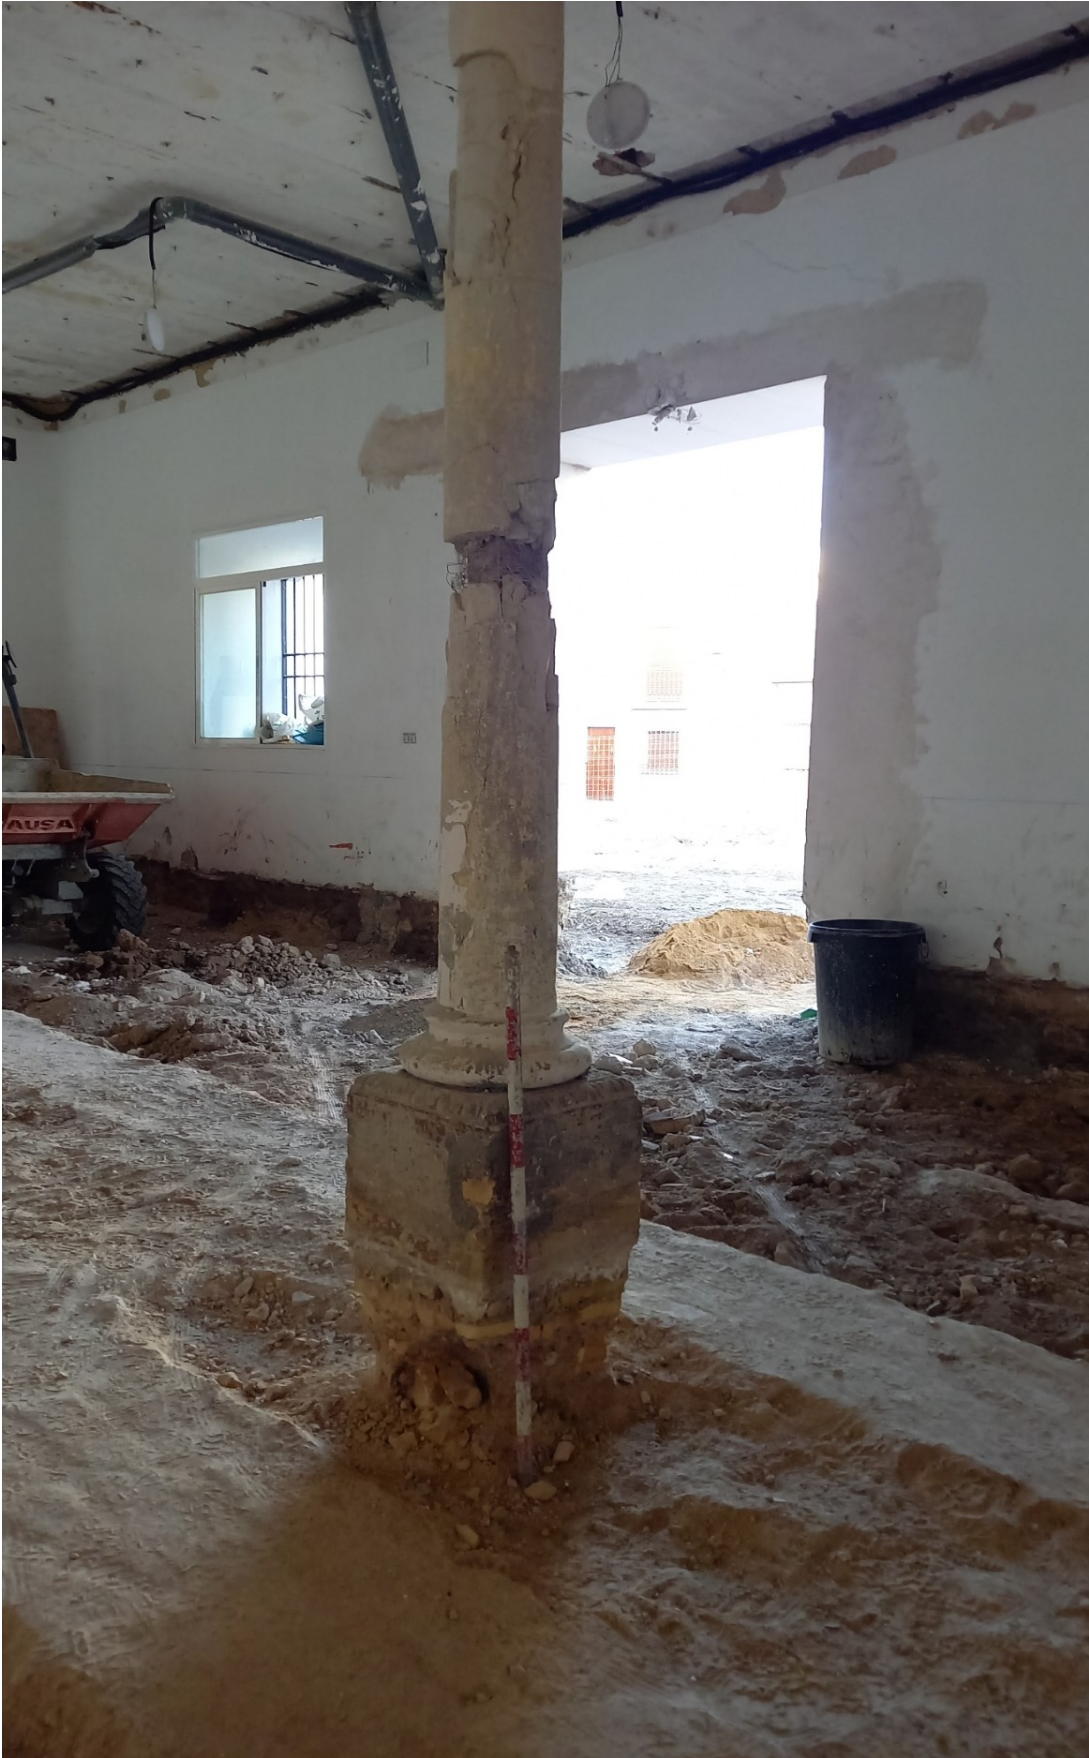
Cata4. Situada en la base de una de las columnas de la crujía de la nave con salida a c/ Consolación. Dimensiones 1.25x1.35x0.70m.

Este elemento y las restantes son realmente vigas metálicas recubiertas de mortero con malla metálica imitando así la forma y el aspecto de columnas pétreas.

Las “columnas” se apoyan en un dado de ladrillo visto de 40x40x45 cm, el cual cubre una estructura de fragmentos de piedra y mortero de 20 cm de espesor. Serían los restos de pilares que dividían la estancia y se sustituyeron por las vigas metálicas. Así mismo, a ambos lados de la hilera de columnas encontramos dos zunchos de hormigón armado de 50 cm de anchura que formalizan dos líneas paralelas de refuerzo cuya extensión completa registramos en el rebaje general. En el relleno bajo la solera de hormigón se localizan fragmentos sueltos de tinajas que pudieron pertenecer a los depósitos de aceite, vino y/o trigo que los textos mencionan.

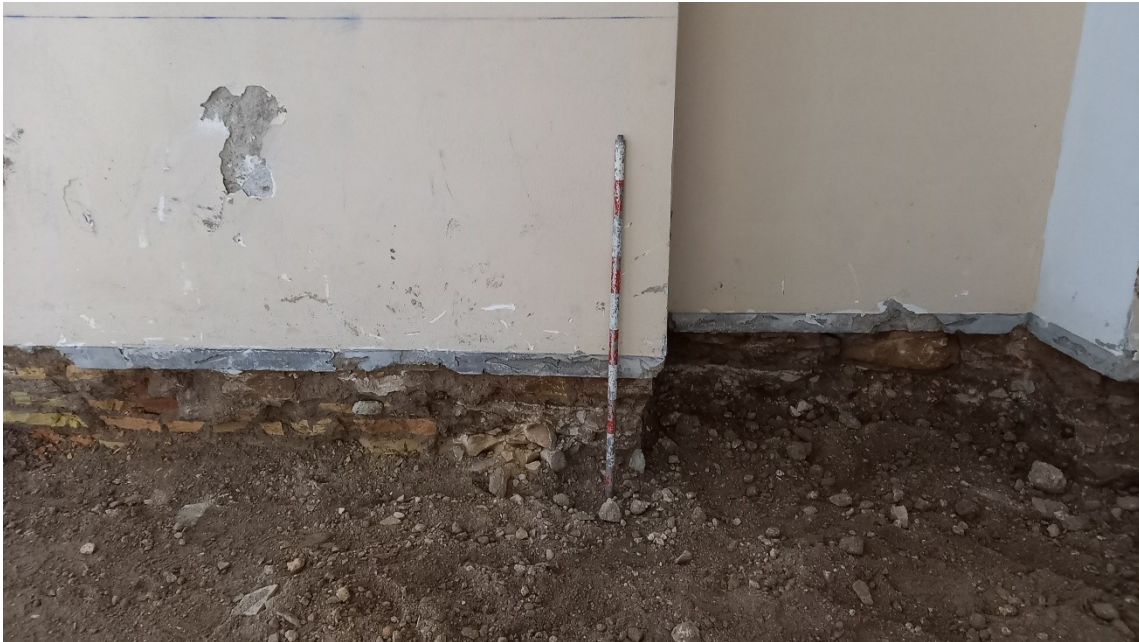
Rebaje general.

A fin de construir una nueva solera, se ha realizado un rebaje general en el corral (previa demolición de las construcciones con fachada a la calle Juan Leonardo) y en las naves con fachada a calle Consolación.

Se ha profundizado 45 cm, retirándose solerías de terrazo y hormigón, así como una solera previa, por tanto, no se han localizado cotas de pavimentos anteriores a las obras de las décadas más recientes.

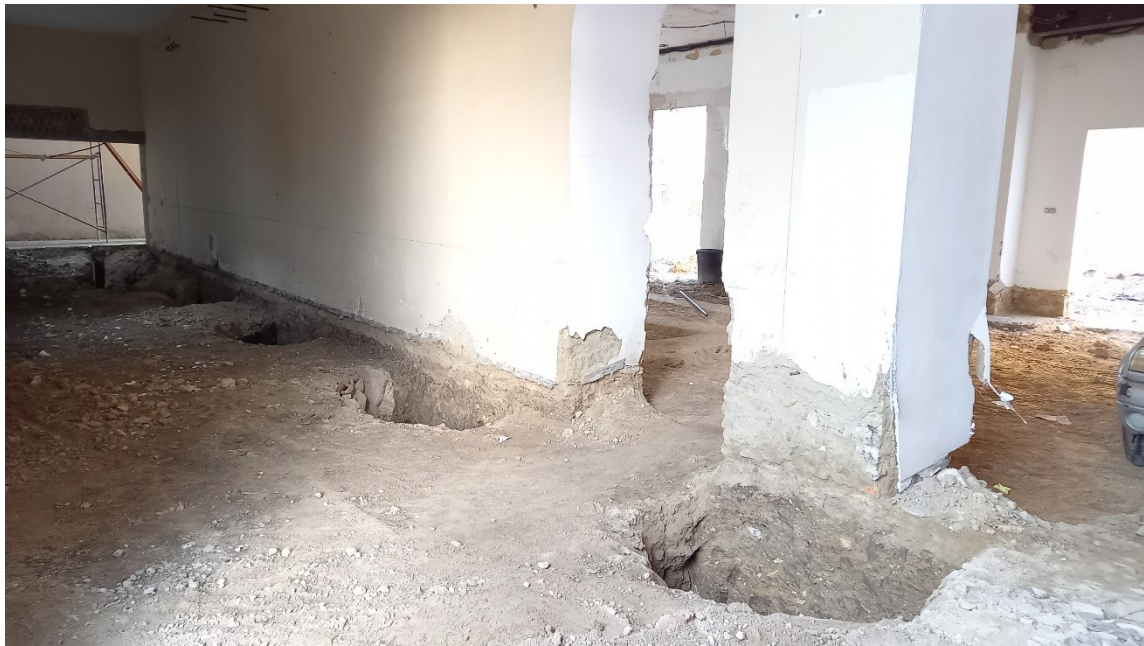
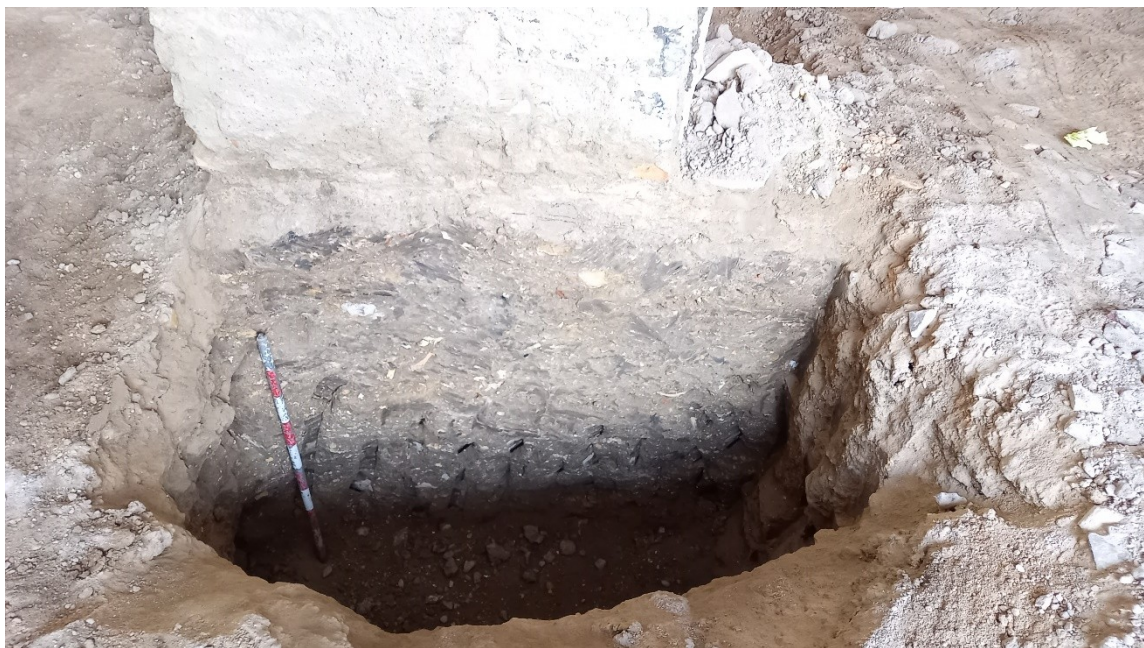
Catas de refuerzo en primera crujía calle Consolación.

Durante el proceso de ejecución, la dirección facultativa ha decidido recalzar puntualmente el muro divisorio del nave. Se han excavado 4 catas por ambas caras (1.60x0.60x-1.70m). En todas ellas se ha documentado la cimentación del muro que ha resultado ser idéntica al muro de la cata 2 descrita al principio de este apartado y por tanto, certifica la coetaneidad de las tres crujías originales.

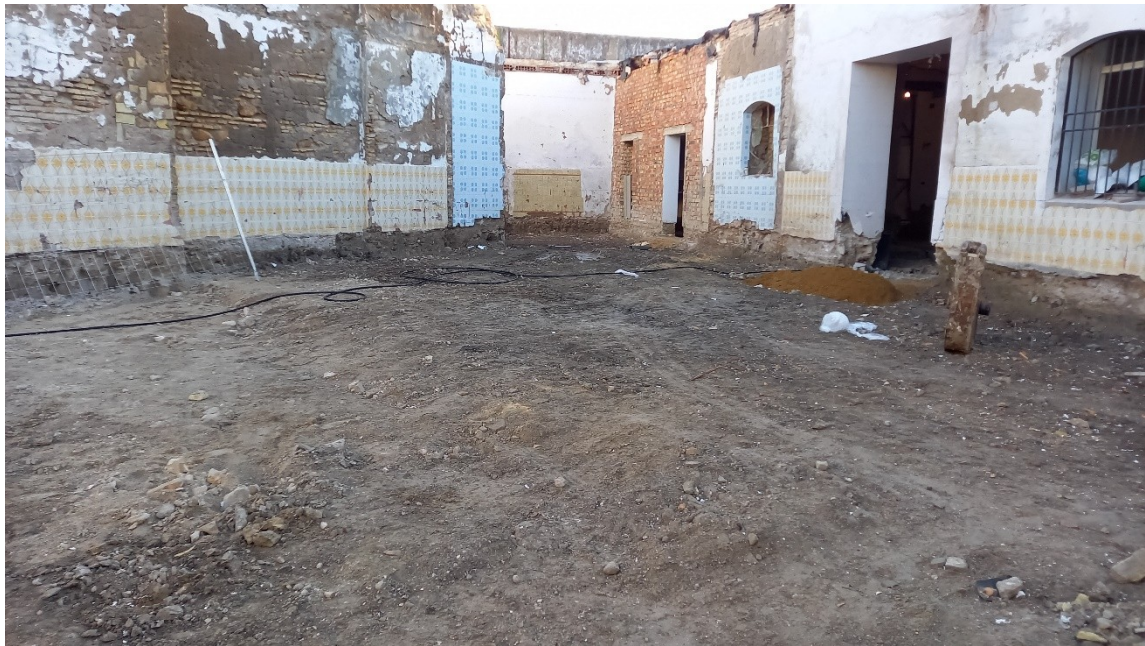
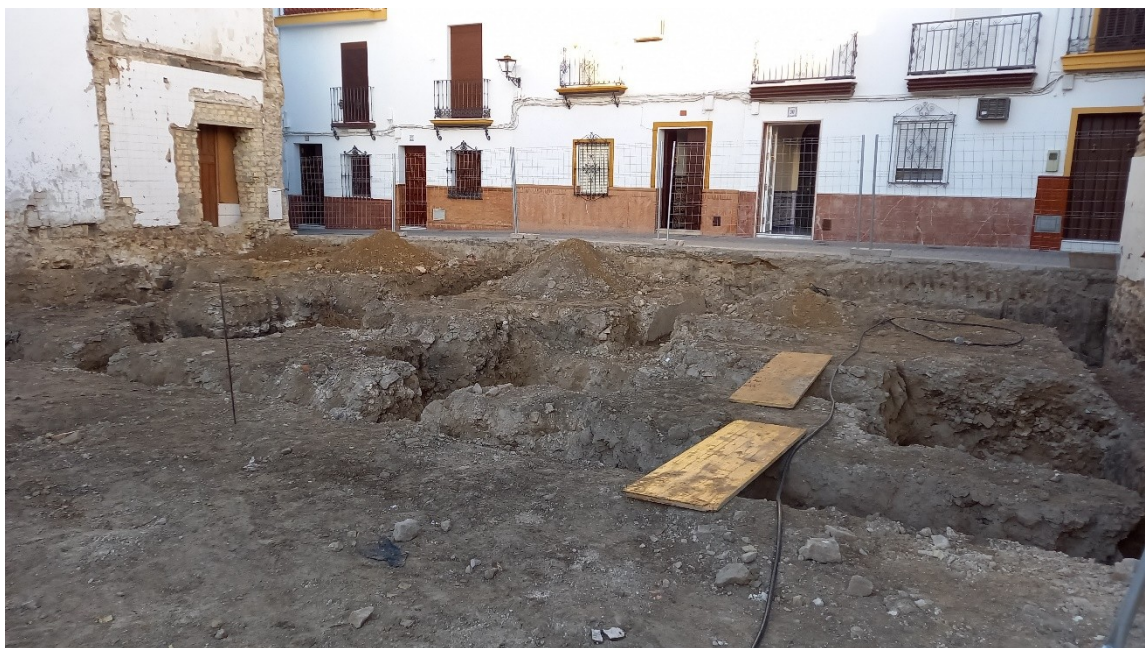
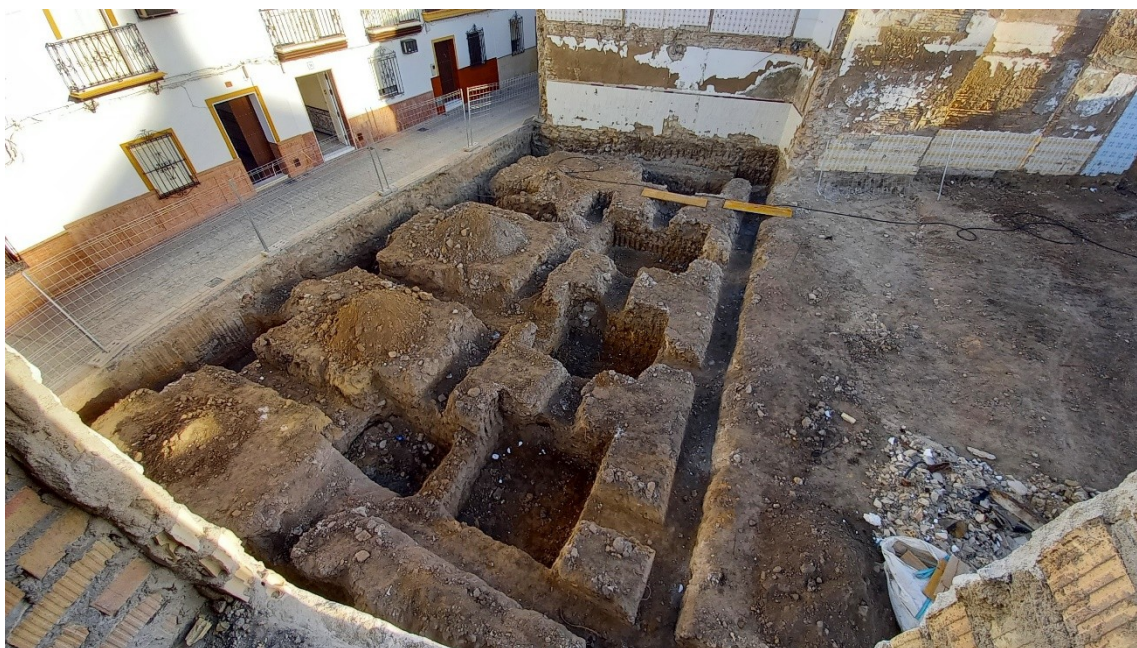
Cimentaciones corral calle Juan Leonardo.

Tras la demolición de las deficientes construcciones que ocupaban la franja próxima a la calle Juan Leonardo, se ha procedido a la excavación mecánica de los pozos de cimentación y las riostras de atado para el edificio de nueva planta proyectado.

Se han vaciado cuatro pozos de 2.40x2.40x-1.40m y las correspondientes zanjas que los unen así como las pertenecientes a los 4 muros perimetrales. En este caso, con una anchura de 0.70x-0.50m.

Los resultados de estos movimientos de tierra son sedimentos naturales en la cota inferior, caracterizados por estratos arcillosos en los que se intercalan costras calcáreas. No se han detectado estructuras más allá de infraestructuras de saneamiento del edificio demolido. Así mismo, se documentan vertidos de escombros y otros rellenos residuales de cronología decimonónica y posterior sobre los estratos naturales.
