# ANUARIO ARQUEOLÓGICO DE ANDALUCÍA 2022

# ACTIVIDAD ARQUEOLÓGICA DE URGENCIA EN LAS TERMAS ROMANAS DE LA CARRERA DE LA CONCEPCIÓN, ALMUÑÉCAR, GRANADA

IVÁN SÁNCHEZ MARCOS

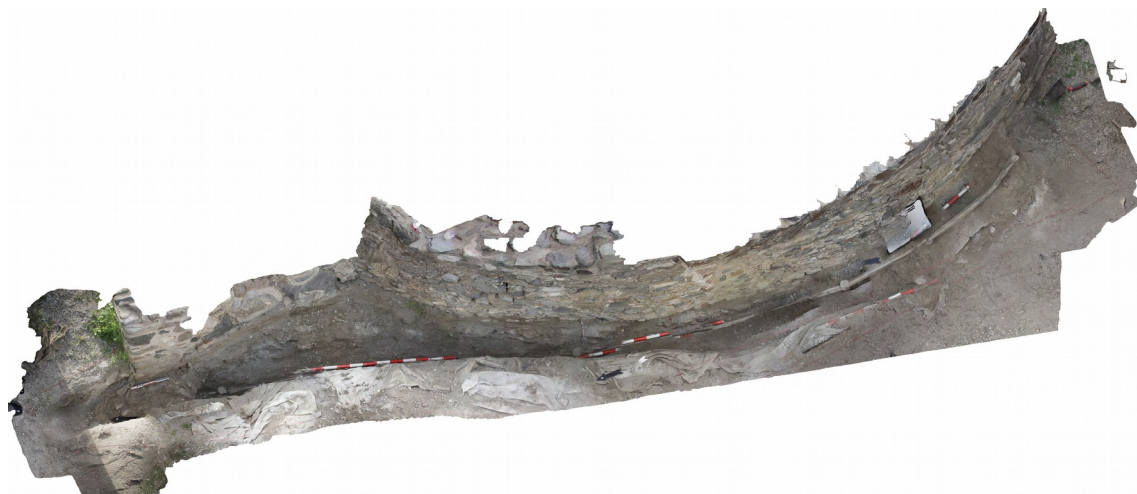
Además, podemos comprobar cómo la tubería identificada como UEC1004 se introducía entre la propia UEC1002 de la que se servía para salvar el desnivel.

La UEC 1004 a lo largo del sondeo, se documenta su asiento en una zanja excavada en el depósito geológico de arena fina limosa de coloración marrón oscura, con una sedimentación compactada, a su vez esta unidad, la identificada como UEN1003 va a ir discurriendo de manera aleadaña por las estructuras de cimiento que conforman la *Natatio*.

Figura nº 1: Detalle de la fotogrametría realizada durante la excavación arqueológica.

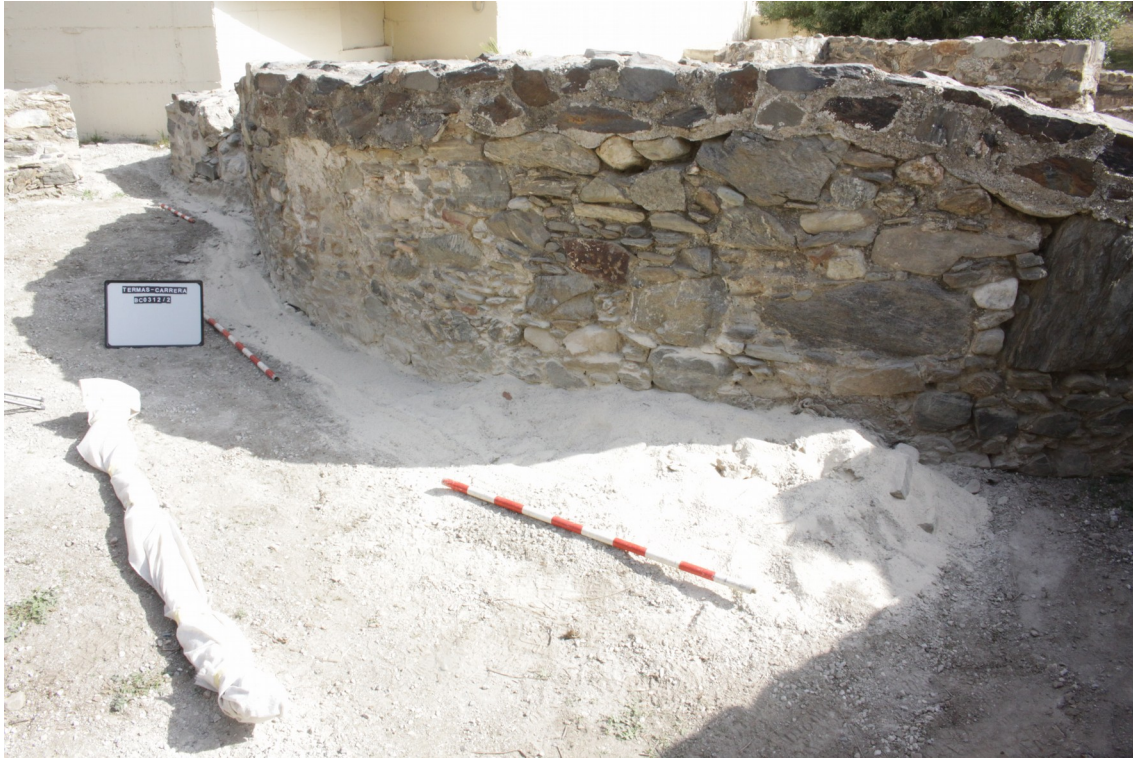
Figura nº 2: Detalle de la cubrición y cierre del sondeo.

Tras la exhumación del bien mueble y su envoltorio en geotextil, se procede a la cubrición del sondeo realizado y por tanto con nueva aportación de geotextil, el cierre total del sondeo y la finalización de la intervención arqueológica de urgencia con fecha 11 de febrero de 2022.

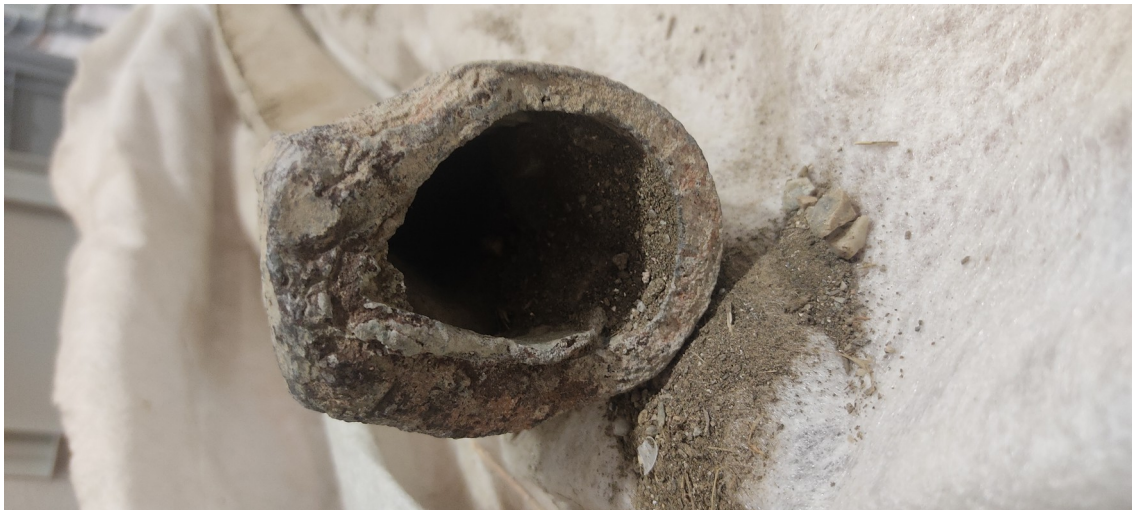
Podemos observar elementos en el sellado de *dióxido de plomo* ( $PbO_2$ ), color rojizo y marrón que se observa en la figura nº 17.

El color gris, es parte de la estabilización de la pieza, por el propio material con la que está facturada, de esta manera podemos indicar la consistencia estructural masiva existente en la pieza, sin embargo la existencia de diversos tramos con coloración rojiza, asevera una profunda limpieza mecánica de la pieza, en palabras de Muñoz Ruiz (2016/2017) “*Aunque no suponen un problema para la conservación de la pieza, dejan de cumplir una función preventiva contra la corrosión y alteran la imagen del metal*”.

Figura nº 3: Detalle de las medidas de la pieza y sectores afectados por dióxido de plomo.

La fractura se encuentra a 1.89m desde el primer sellado cuadrangular, la segunda fractura se documenta en una medida total, de la pieza conservada de 2.01m. Siendo esta parte el extremo final de la pieza exhumada.

Siendo muy interesante la segunda fractura Fr.002, documentada la cual indica en un análisis preliminar, que fuese una rotura original, ya que la estabilización de la pieza en su conjunto no se altera en su forma ni posición, dentro de la sedimentación o interfaz (UEN1003) que la contiene, conformando una fractura de presión o desestructuración de la pieza.

De esta manera consideramos el necesario establecimiento de la pieza en el depósito municipal para su lavado manual, tratamiento con polaroid B44, resinas acrílicas además de un secado profundo con alcohol y/o acetona, una limpieza mecánica y retirada completa del sedimento y polvo de la pieza.
